**ORNAMENTAÇÃO ARQUITETÔNICA
DO INÍCIO DO SÉCULO XX EM MUQUI - ES**

Trabalho de Conclusão de Curso apresentando à Diretoria de Pesquisa, Graduação e Pós-graduação do Instituto Federal de Minas Gerais - Campus Ouro Preto como requisito parcial para obtenção do título de Tecnóloga em Conservação e Restauração.
Orientador: Alexandre Ferreira Mascarenhas

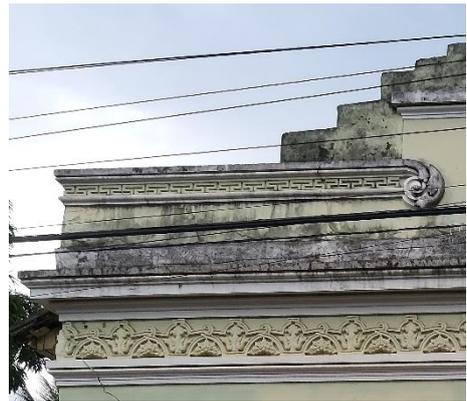
Detalhe do estuque na fachada lateral esquerda
Fonte: Acervo do autor, 2021.

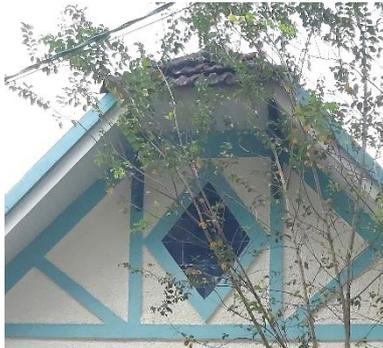
Detalhamento de um dos losangos em azulejos azuis.
Fonte: Acervo do autor, 2021.

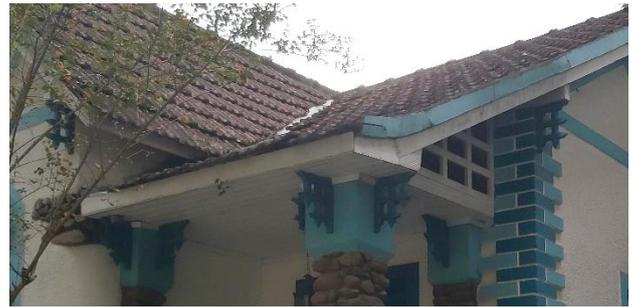
Detalhamento do adereço em madeira no guarda pó.
Fonte: Acervo do autor, 2021.

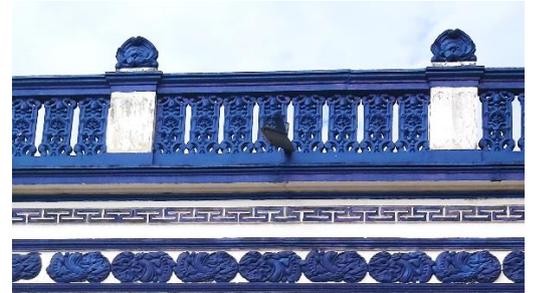
Detalhamento da platibanda
Fonte: Acervo do autor, 2021.

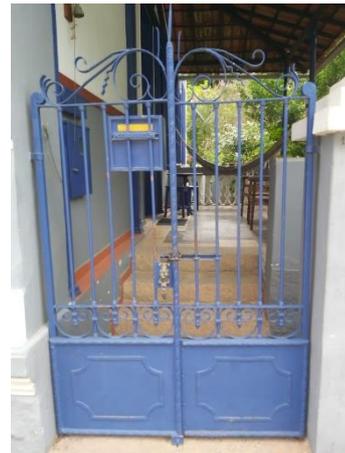
Detalhamento do gradil
Fonte: Acervo do autor, 2021.

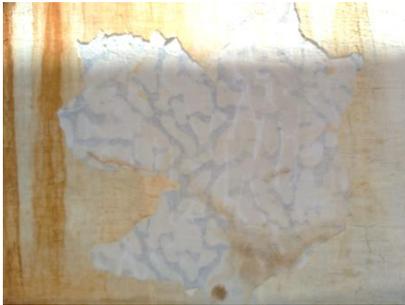
Marmorino da sala de estar
Fonte: Acervo do autor, 2021.

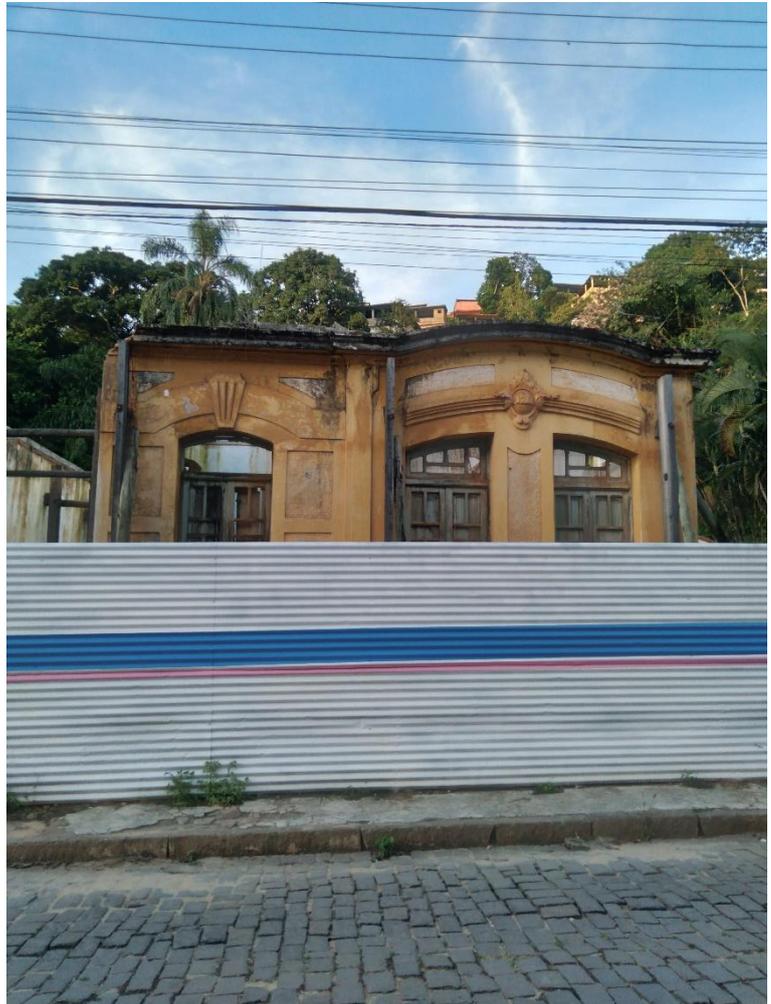
Fachada frontal do imóvel
Fonte: Acervo do autor, 2021.

Forro decorado		Piso em madeira		Ladrilho hidráulico
x	Pintura parietal		Azulejos	x	Estuque de fachada

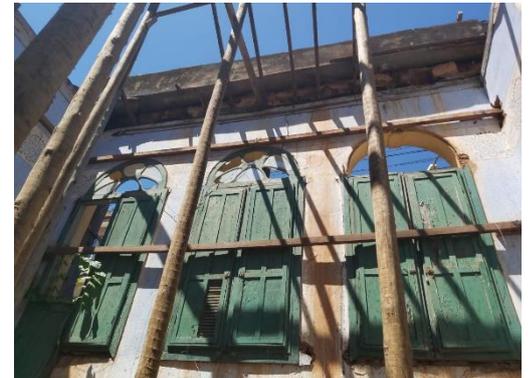
Parte do escoramento interior do imóvel
Fonte: Acervo do autor, 2021.

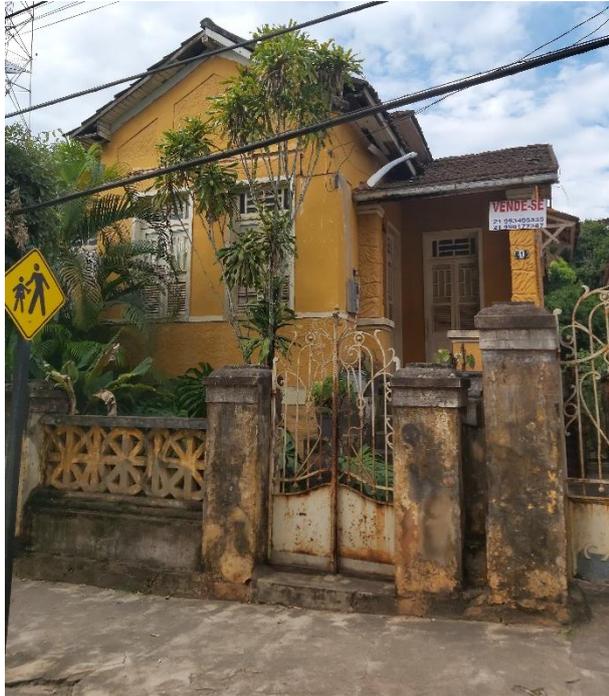
Fachada frontal
Fonte: Acervo do autor, 2021.

Imóvel de interesse, nível 1, desocupado pelo proprietário. O elemento decorativo encontrado foi a fachada em estuque, baixos relevos com e ensaios de pedras. Além dos gradis de acesso à residência. Vale ressaltar o estado de conservação da residência que se encontra em deterioração acelerada pela não ocupação e manutenção do proprietário.

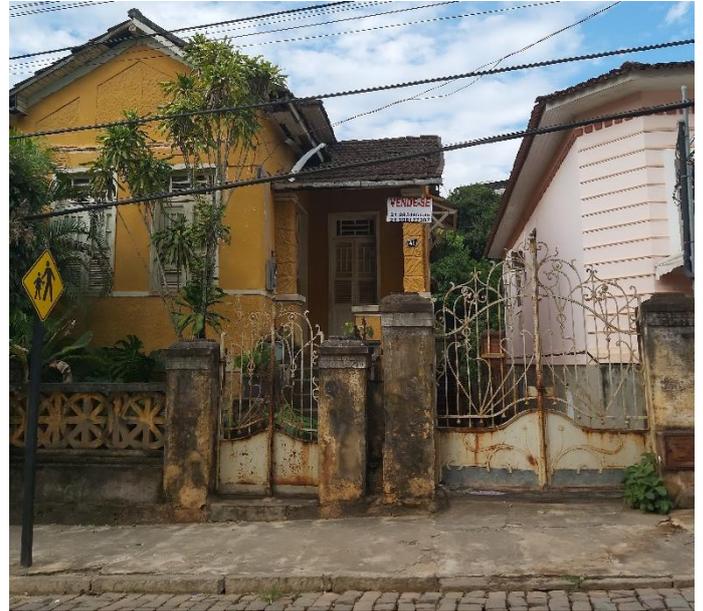
Endereço: Rua João Jacinto, nº 41, Bairro Boa Esperança, Muqui – ES

Fachada frontal e gradis
Fonte: Acervo do autor, 2021.

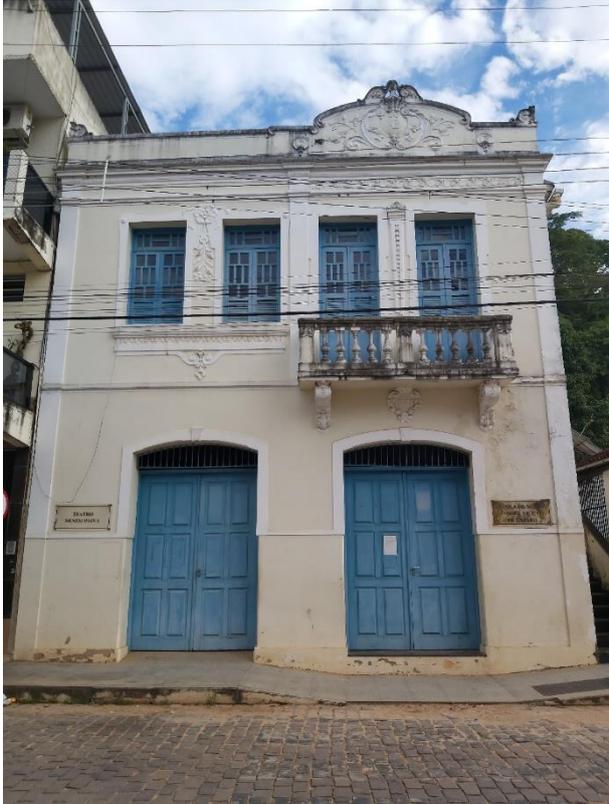
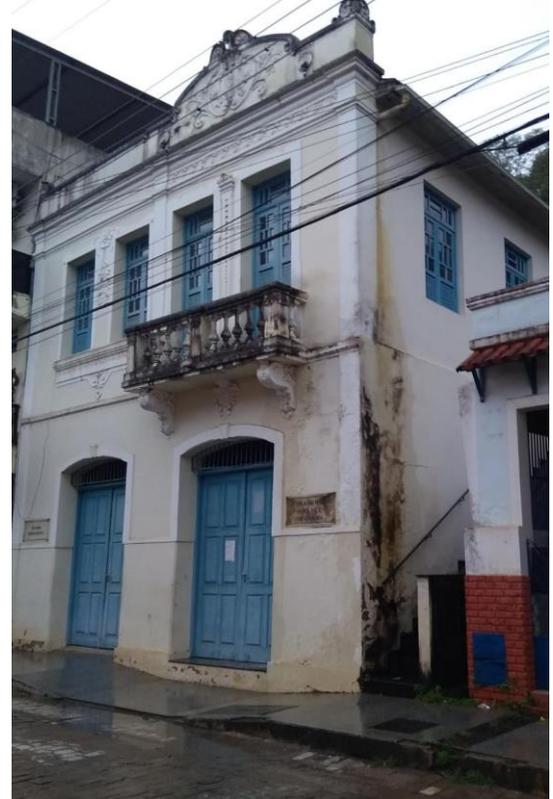
Endereço: Rua Cel. Marcondes, s/n, Bairro Boa Esperança, Muqui – ES

Fachada frontal
Fonte: Acervo do autor, 2021.

Vista lateral direita
Fonte: Acervo do autor, 2021.

Forro decorado	x	Piso em madeira		Ladrilho hidráulico
Pintura parietal		Azulejos	x	Estuque de fachada

Imóvel de interesse, nível 1, sede da Associação de Música Manuel Vicente de Castro, atualmente fechada por desencontros da diretoria. A edificação é ornada com o estuque na fachada e os cômodos interiores do segundo pavimento com o piso em tábuas de madeira. O que deve destacar é o estado de conservação do imóvel devido a infiltração das águas pluviais, o que não cabe a manutenção por motivo da desocupação e não utilização do espaço.

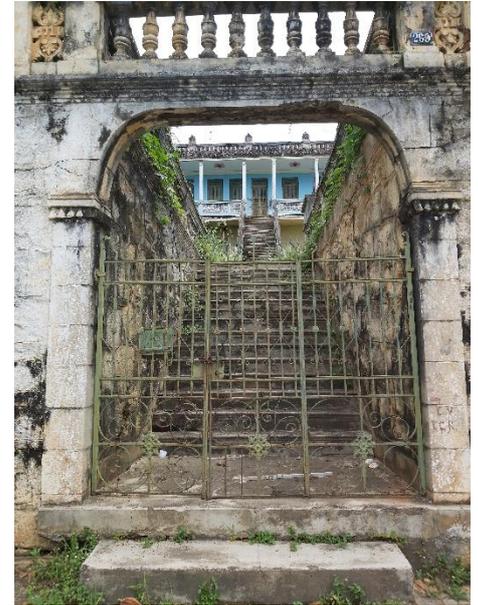
Gradil da entrada principal do imóvel
Fonte: Acervo do autor, 2021.

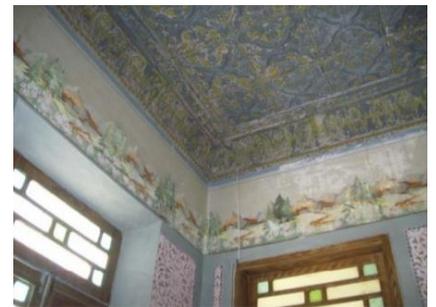
Forro de zinco e pinturas parietais da sala de estar ⁴²

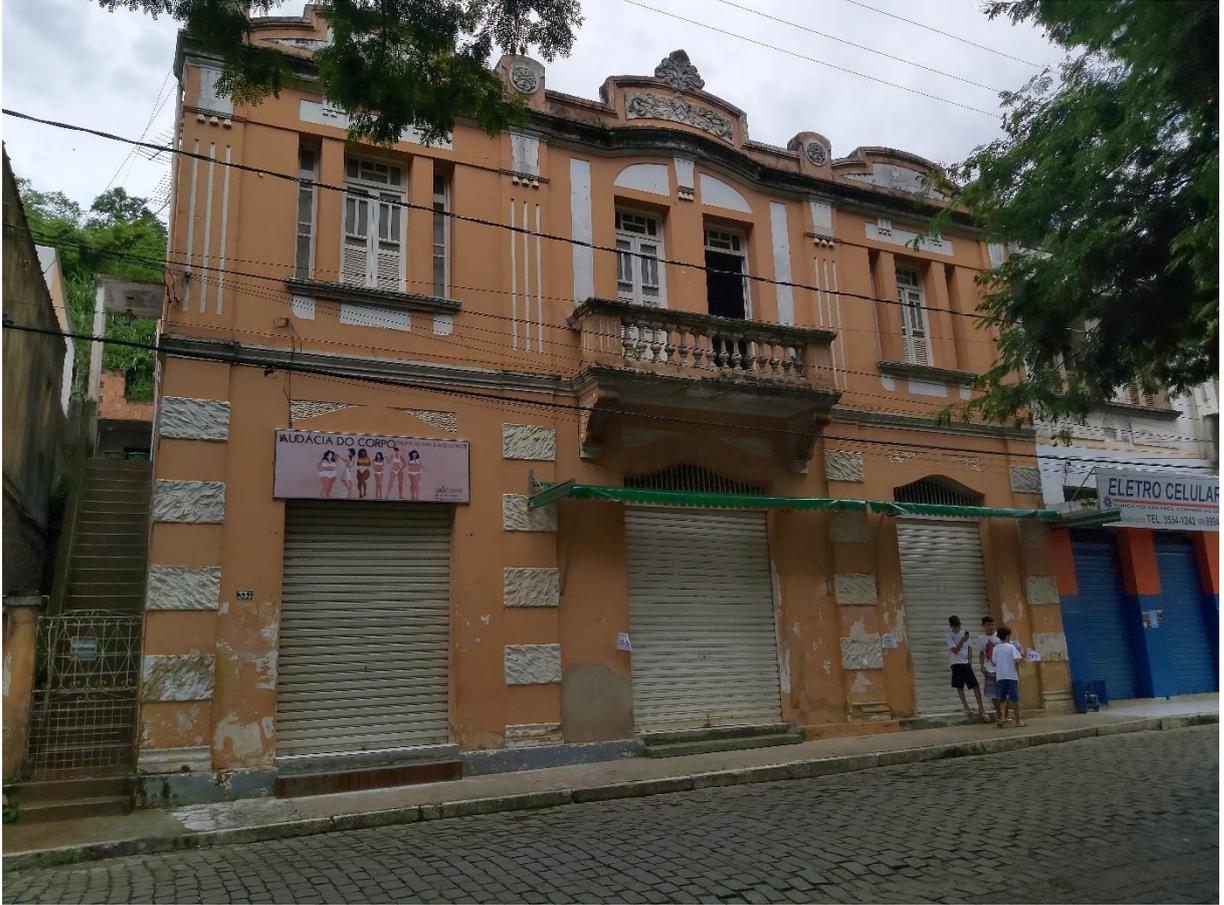
22/59

Vista frontal do imóvel
Fonte: Acervo do autor, 2021.

Imóvel de interesse, nível 1, utilizado como residência do proprietário no segundo pavimento e pontos comerciais alugados no térreo. Os elementos decorativos encontrados foram os estuques da fachada, ensaiando rochas nas colunas e na platibanda recortada. Já no interior, o elemento ainda da construção encontrado foi o piso tabuado de madeira, todos os outros elementos foram alterados em ambos pavimentos.

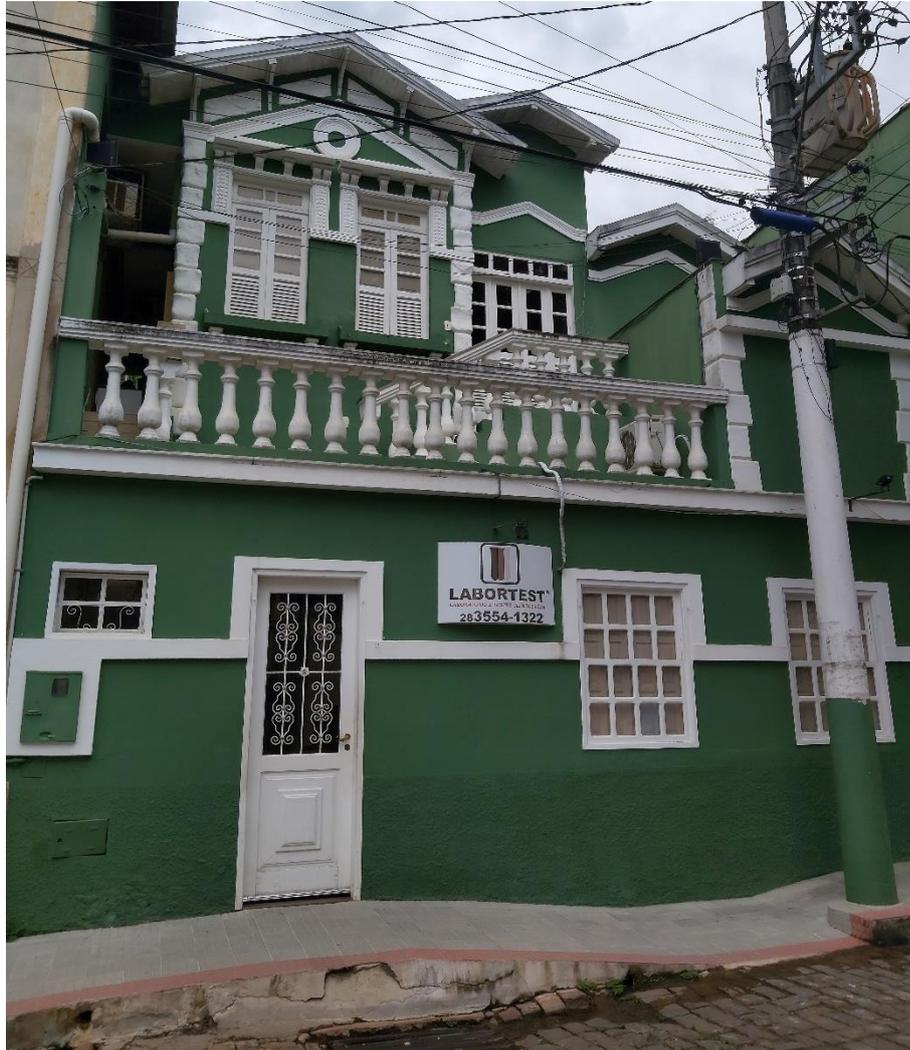
23/59

Vista frontal do imóvel
Fonte: Acervo do autor, 2021.

Imóvel de interesse, nível 1, utilizado como laboratório de análises clínicas.

O único elemento ainda preservado são os estuques da fachada, o interior foi alterado desde a disposição das paredes até todos os acabamentos.

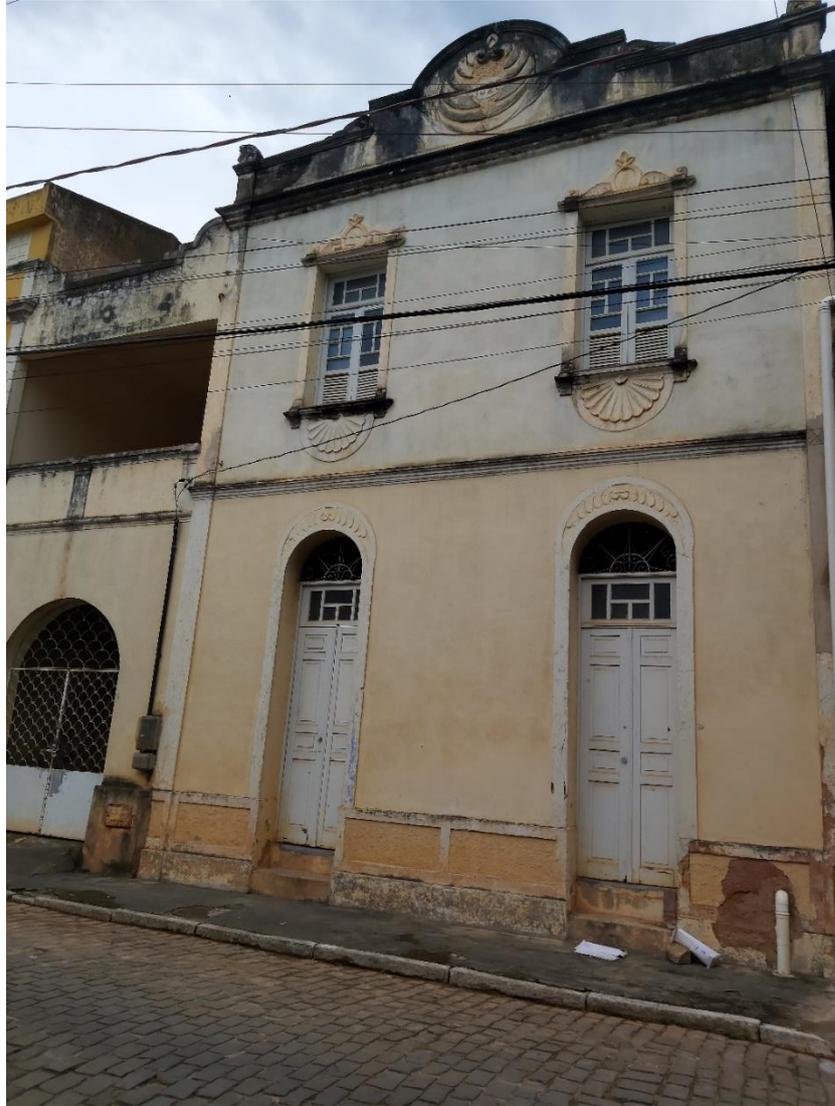
Endereço: Rua Cel. Luiz Carlos, nº 313, Bairro Centro, Muqui – ES

Vista frontal do imóvel
Fonte: Acervo do autor, 2021.

Forro decorado		Piso em madeira		Ladrilho hidráulico
	Pintura parietal		Azulejos	x	Estuque de fachada

Imóvel de interesse, nível 1, inutilizado e desocupado pelo proprietário. Encontra-se em deterioração avançada e os elementos decorativos encontrados são os tímidos estuques na fachada, curvilíneos e com aconcheados.

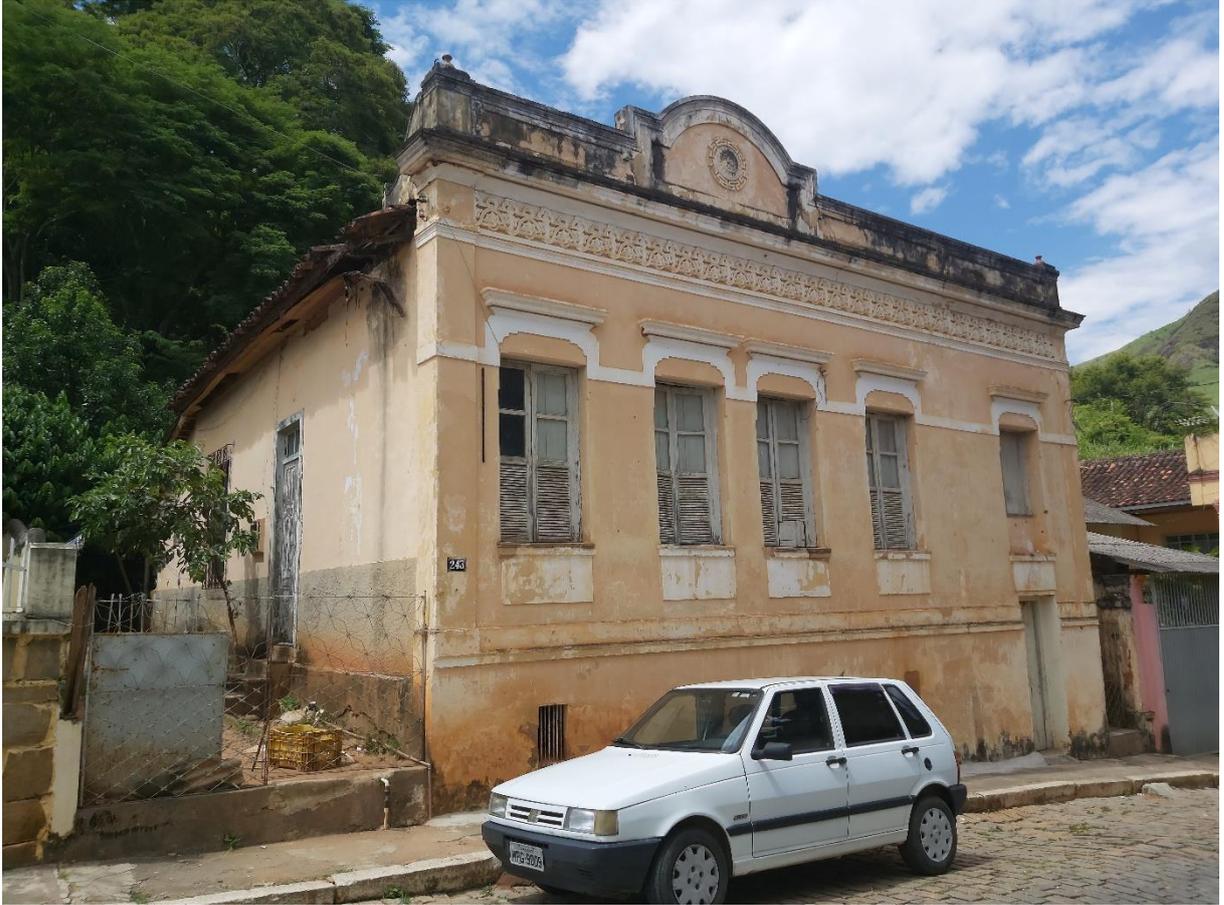
25/59

Vista lateral do imóvel
Fonte: Acervo do autor, 2021.

Imóvel de interesse, nível 1, utilizado como residência de aluguel. No interior, o elemento encontrado é o piso taboado em madeira, considerando a ausência do forro em todos os cômodos. Por isso, o decoro da residência é feito a partir do estuque da fachada mais precisamente na platibanda e sobre as esquadrias.

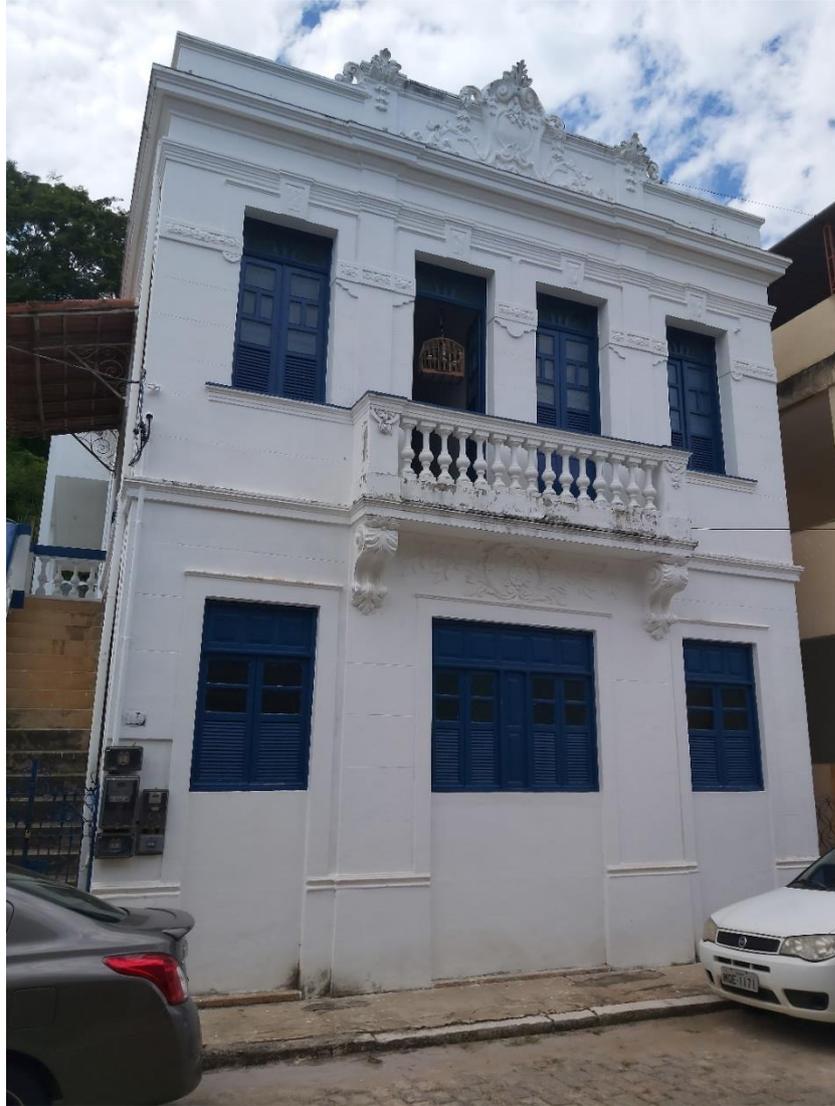
26/59

Vista lateral do imóvel
Fonte: Acervo do autor, 2021.

Imóvel de interesse, nível 1, utilizado como residência do proprietário em ambos pavimentos. No interior do imóvel, o único elemento ornamental ainda visto é o piso parquet que combina duas tonalidades de madeira. Já no exterior, o estuque se mostra tímido, porém segue a ornamentação da platibanda e o medalhão central, além do gradil do portão lateral esquerdo.

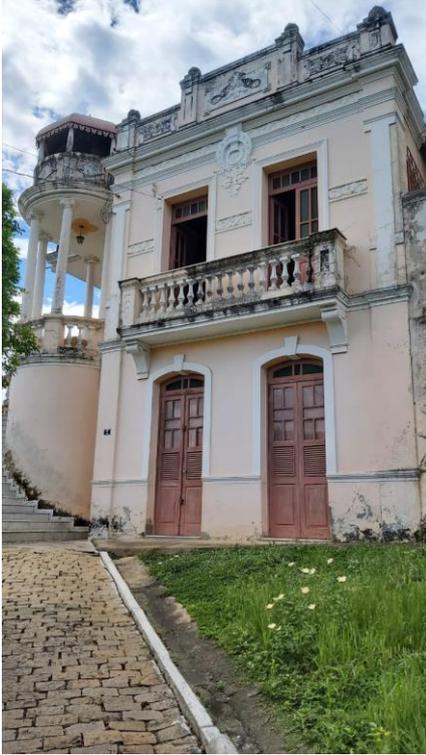
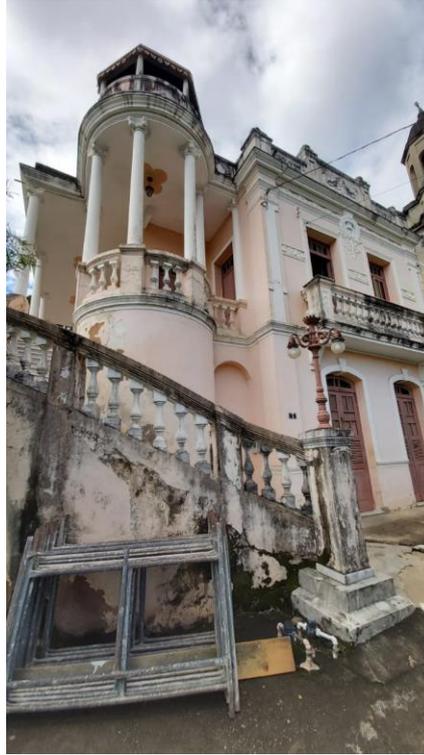
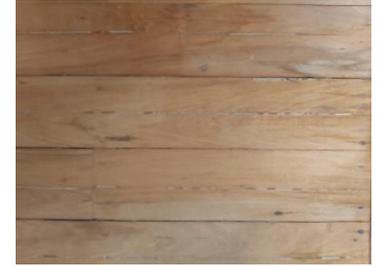
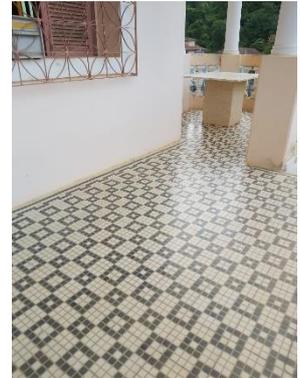
27/59

Vista frontal do imóvel
Fonte: Acervo do autor, 2021.

Vista lateral do imóvel
Fonte: Acervo do autor, 2021.

Piso interior, taboado de madeira
Fonte: Acervo do autor, 2021.

Ladrilho hidráulico da varanda
Fonte: Acervo do autor, 2021.

Imóvel de interesse, nível 1, ocupado pelos proprietários apenas para temporadas, utilizado como residência e depósito comercial no pavimento inferior. O bem ainda mantém os estuques da fachada, o piso em ladrilho hidráulico na varanda e parte do piso taboado em madeira, uma vez que a disposição das paredes no interior foi modificada por inteiro. Outro elemento encontrado apenas nesse imóvel, foi o poste em ferro fundido no início da escada de acesso ao bem.

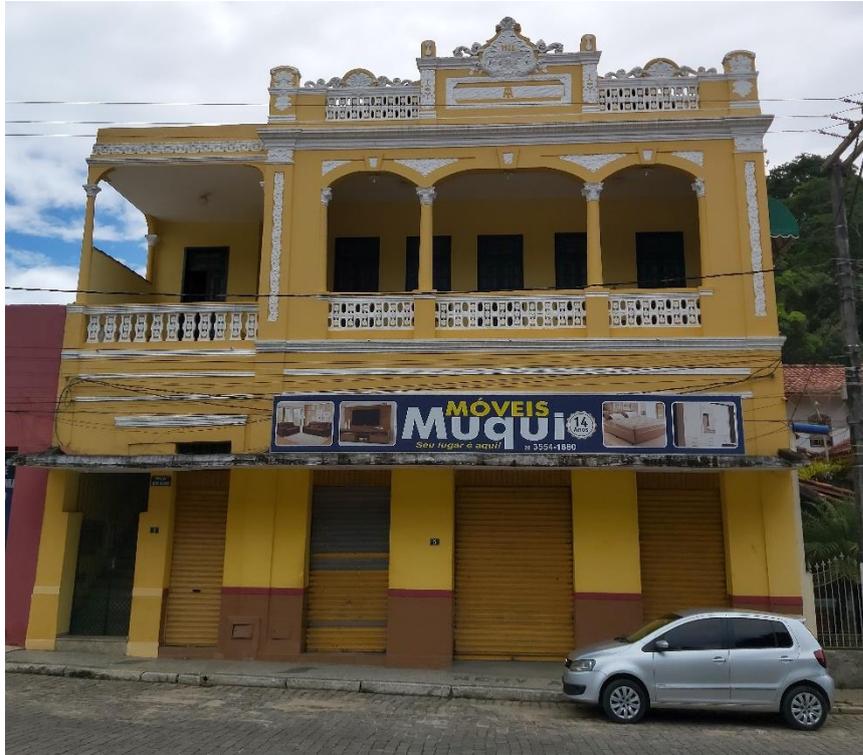
28/59

Vista frontal do imóvel
Fonte: Acervo do autor, 2021.

Imóvel de interesse, nível 1, utilizado como residência do proprietário no piso superior e ponto comercial do térreo. No interior, os elementos encontrados foi o piso taboado em madeira simples e o forro decorado com respiros para a cobertura (solução dada na época como conforto térmico), além disso a varanda é assentada por ladrilhos hidráulicos. A fachada é outro elemento imponente que apresenta estuques vazados na platibanda.

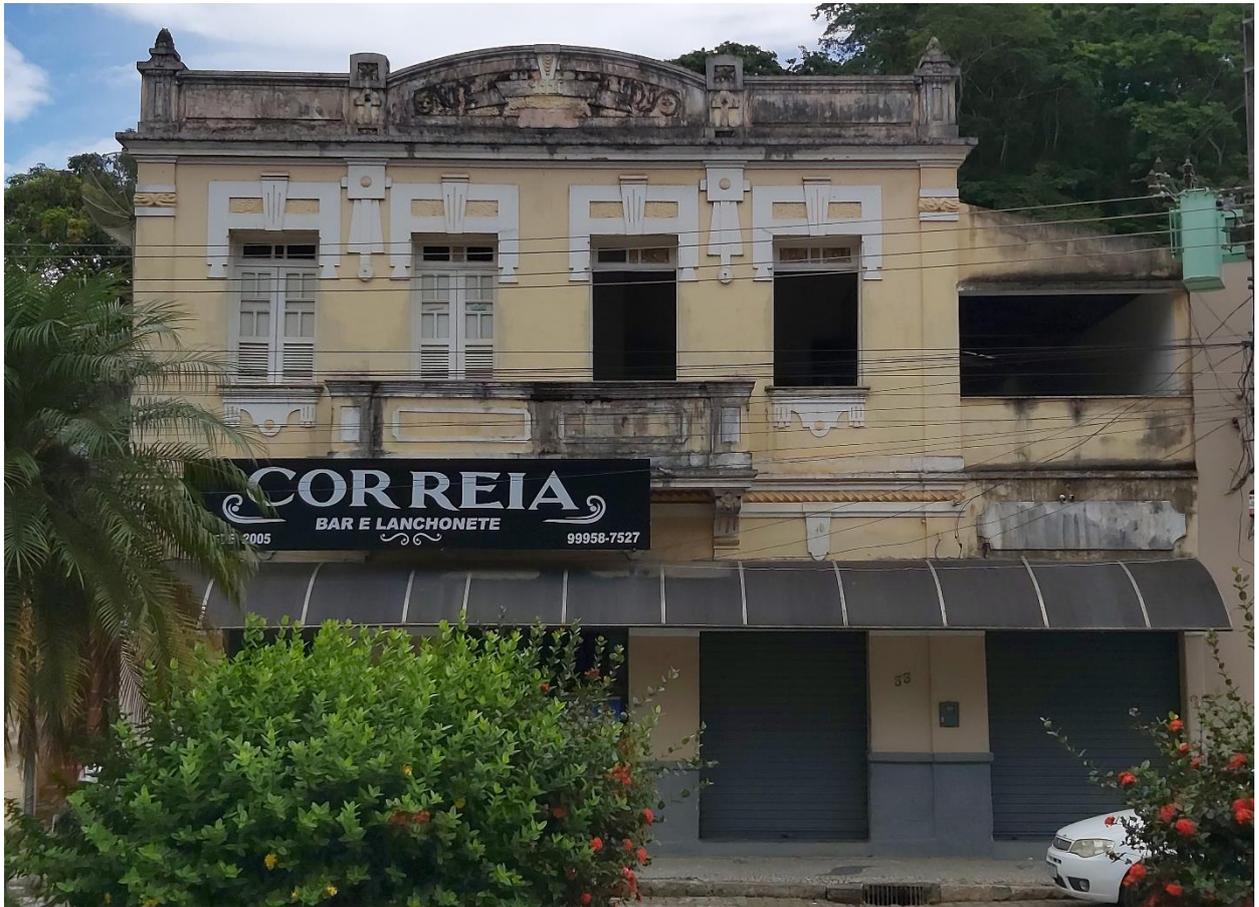
29/59

Vista frontal do imóvel
Fonte: Acervo do autor, 2021.

Imóvel de interesse, nível 1, utilizado como residências alugadas no segundo pavimento e ponto comercial no térreo. O único elemento ainda preservado são os estuques da fachada, o interior foi alterado desde a disposição das paredes até todos os acabamentos em ambos pavimentos.

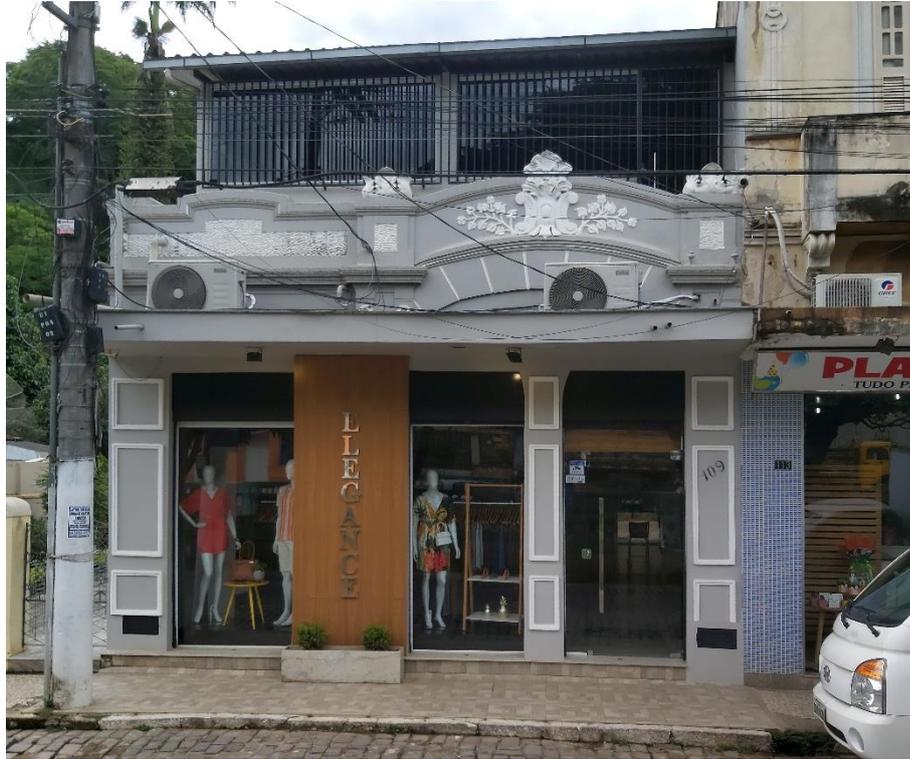
30/59

Vista frontal do imóvel
Fonte: Acervo do autor, 2021.

Imóvel de interesse, nível 1, utilizado como ponto comercial. O único elemento ainda preservado são os estuques na platibanda, o interior foi alterado desde a disposição das paredes até todos os acabamentos. Vale ressaltar a interferência também na volumetria do imóvel, atingindo a leitura como um todo.

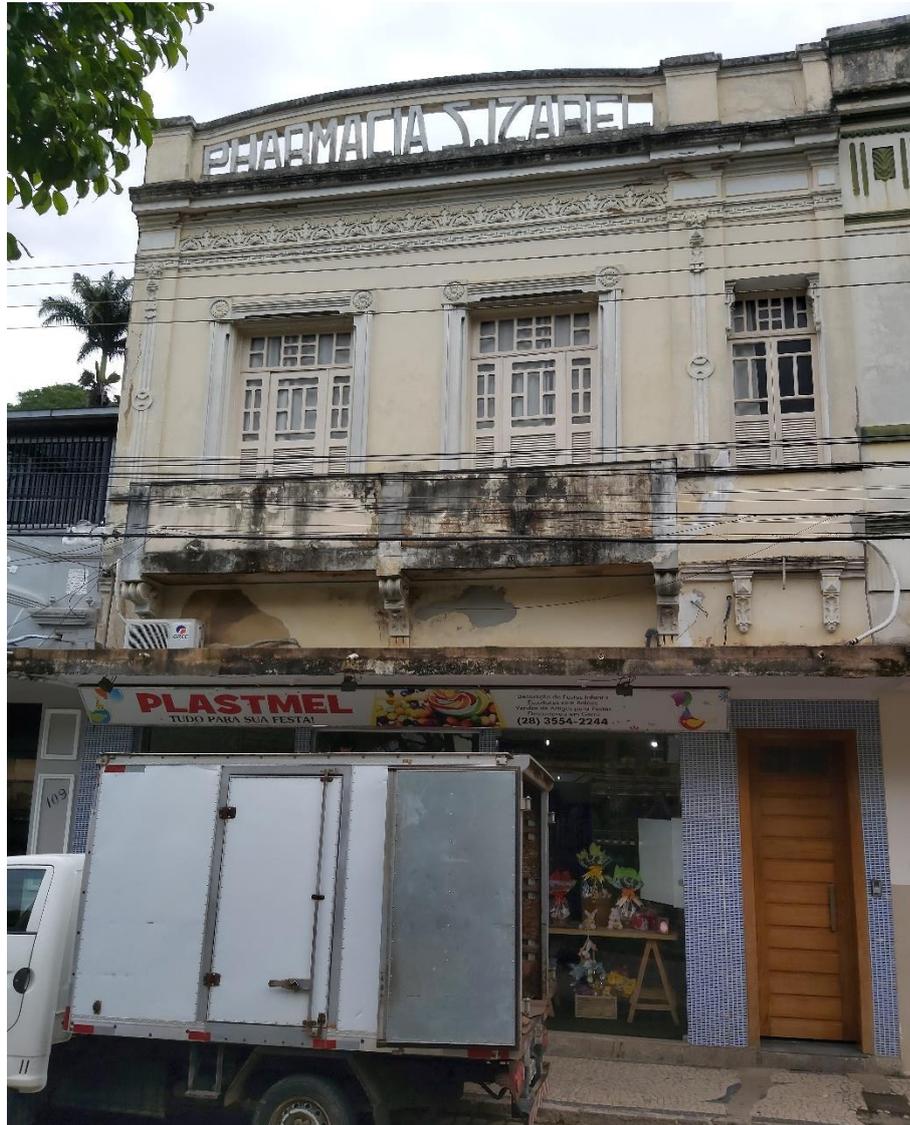
31/59

Vista frontal do imóvel
Fonte: Acervo do autor, 2021.

Imóvel de interesse, nível 1, utilizado como residência do proprietário no segundo pavimento e ponto comercial no térreo. Uma particularidade deste imóvel é a platibanda informar sobre a antiga ocupação do bem, além do decoro da fachada pelo estuque.

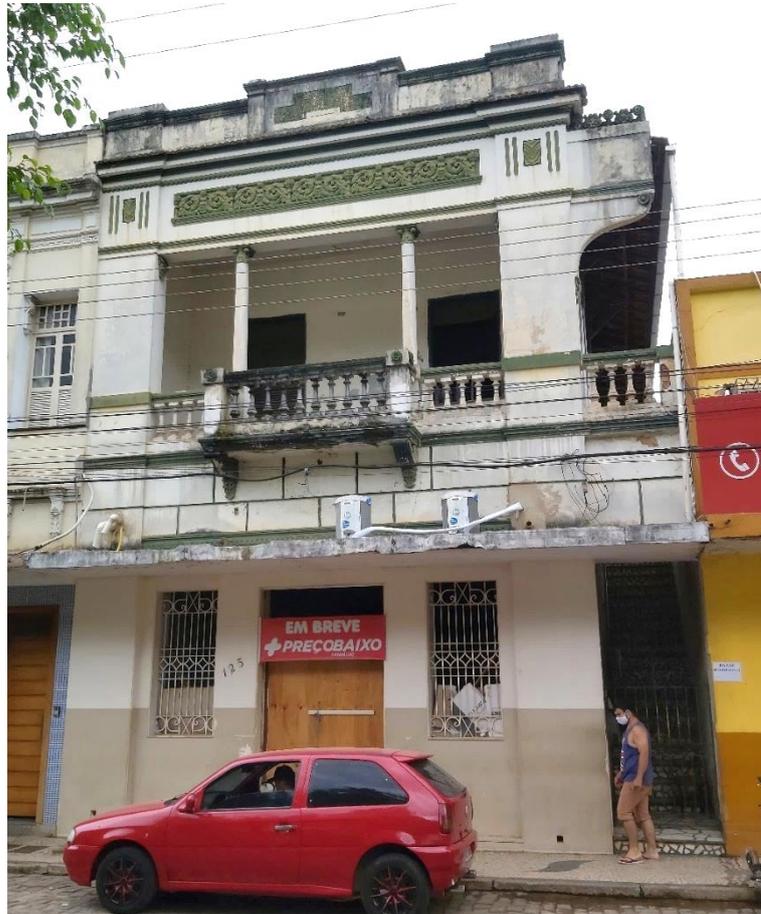
32/59

Vista frontal do imóvel
Fonte: Acervo do autor, 2021.

Imóvel de interesse, nível 1, utilizado como ponto comercial no térreo e o segundo está alugado para um bazar beneficente. Além disso, a ornamentação da fachada apresenta-se simplificada e na maior parte retilínea, realizadas na técnica de estuque.

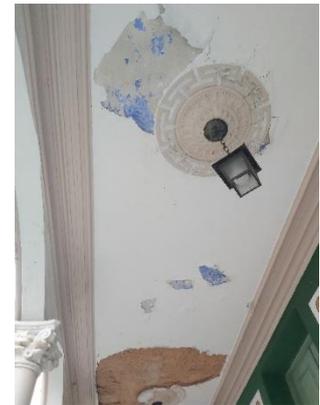
Estado de conservação da varanda
Fonte: Acervo do Autor, 2021.

Imóvel de interesse, nível 1, utilizado como residência do proprietário.

Os elementos ornamentais do imóvel localizam-se no exterior. Uma vez que todas as peças integradas foram trocadas e as paredes estão lisas, segundo a proprietária. Porém, na varanda lateral estão as cinco pinturas murais com temas paisagísticos europeus e os ladrilhos hidráulicos. Já os azulejos estão presentes na meia parede da varanda e por toda a fachada, cerâmicas estas importadas da Bélgica. Por isso, o estuque perde a pomposidade e dá lugar aos azulejos. Cabe incluir ainda o jardim lateral e os gradis e o portão de ferro fundido.

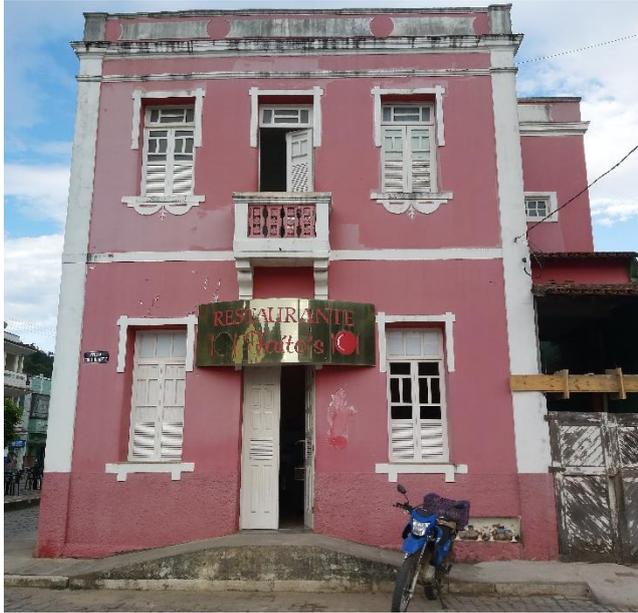
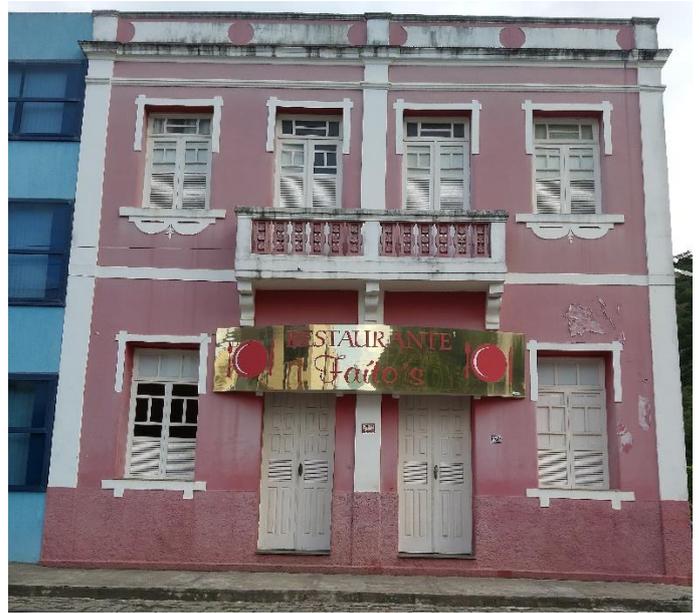
Fachada lateral direita
Fonte: Acervo do Autor, 2021.

Fachada Frontal
Fonte: Acervo do Autor, 2021.

Imóvel de interesse, nível 1, utilizado como residência do proprietário no segundo pavimento e ponto comercial no térreo. O decoro da fachada apresenta-se com detalhes simplificados em estuque com formas retilíneas em sua maioria. Já o interior foi totalmente modificado, desde a disposição das paredes aos acabamentos.

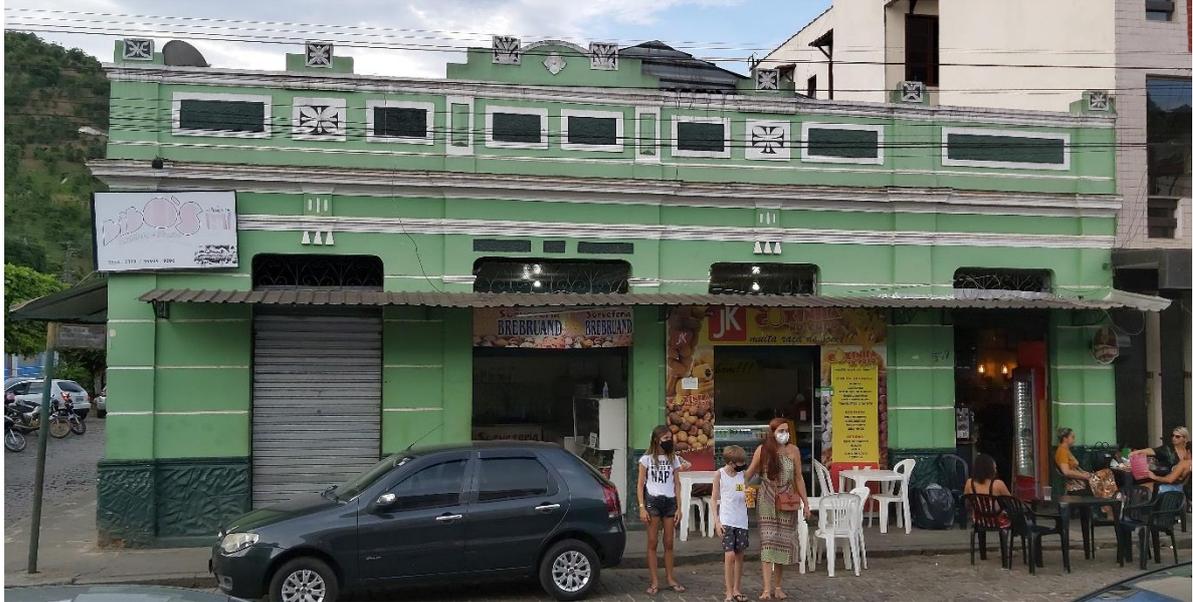
Fachada Frontal
Fonte: Acervo do Autor, 2021.

Imóvel de interesse, nível 4, utilizado apenas como pontos comerciais. O decoro da fachada apresenta-se com detalhes simplificados em estuque com formas retilíneas em sua maioria. Já o interior foi totalmente modificado, desde a disposição das paredes aos acabamentos.

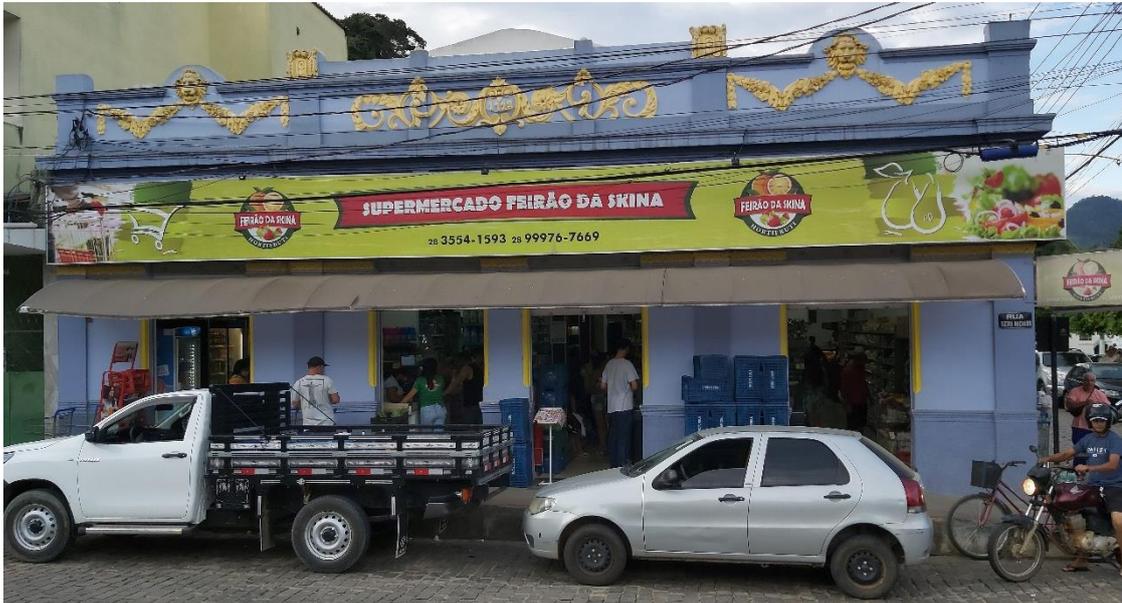
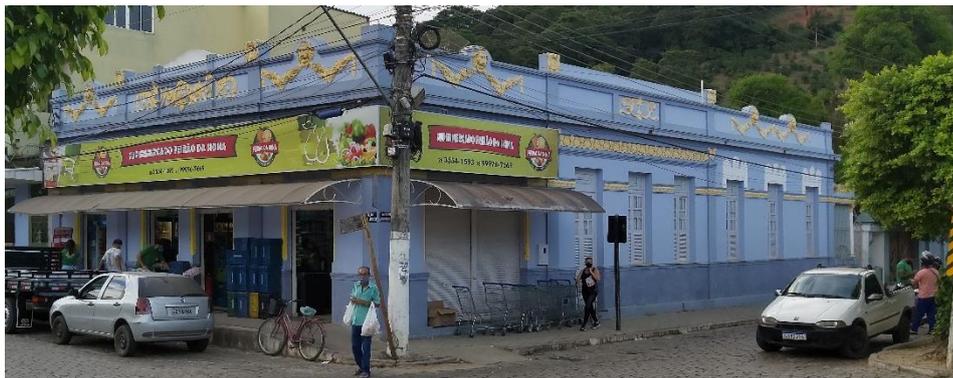
Fachada Frontal

Imóvel de interesse, nível 1, utilizado como pontos comerciais na parte frontal e residência do proprietário no posterior do bem. O decoro da fachada apresenta-se com detalhes em estuque com formas retilíneas, relevos rendilhados, florões, mascarões zoomórficos e inscrição de identificação do local. Já o interior foi totalmente modificado, desde a disposição das paredes aos acabamentos.

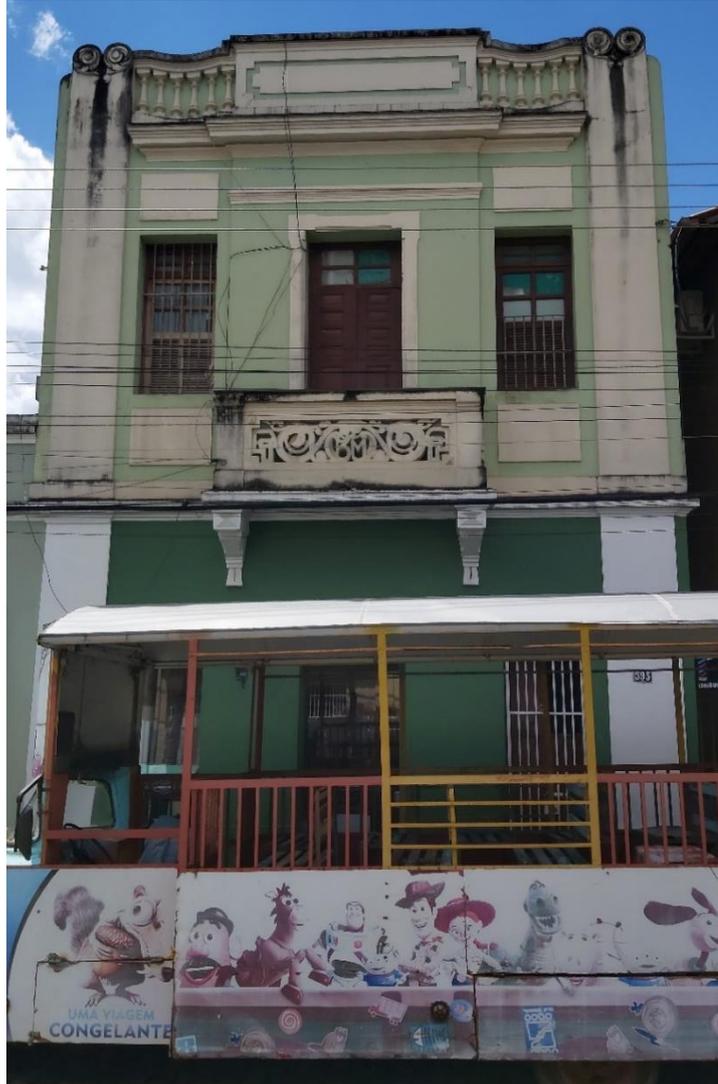
Fachada Frontal
Fonte: Acervo do Autor, 2021.

Imóvel de interesse, nível 1, utilizado como residência do proprietário no segundo pavimento e ponto comercial no térreo. O decoro da fachada apresenta-se com detalhes simplificados em estuque com formas retilíneas em sua maioria, exceto as volutas na platibanda e arabescos da sacada.

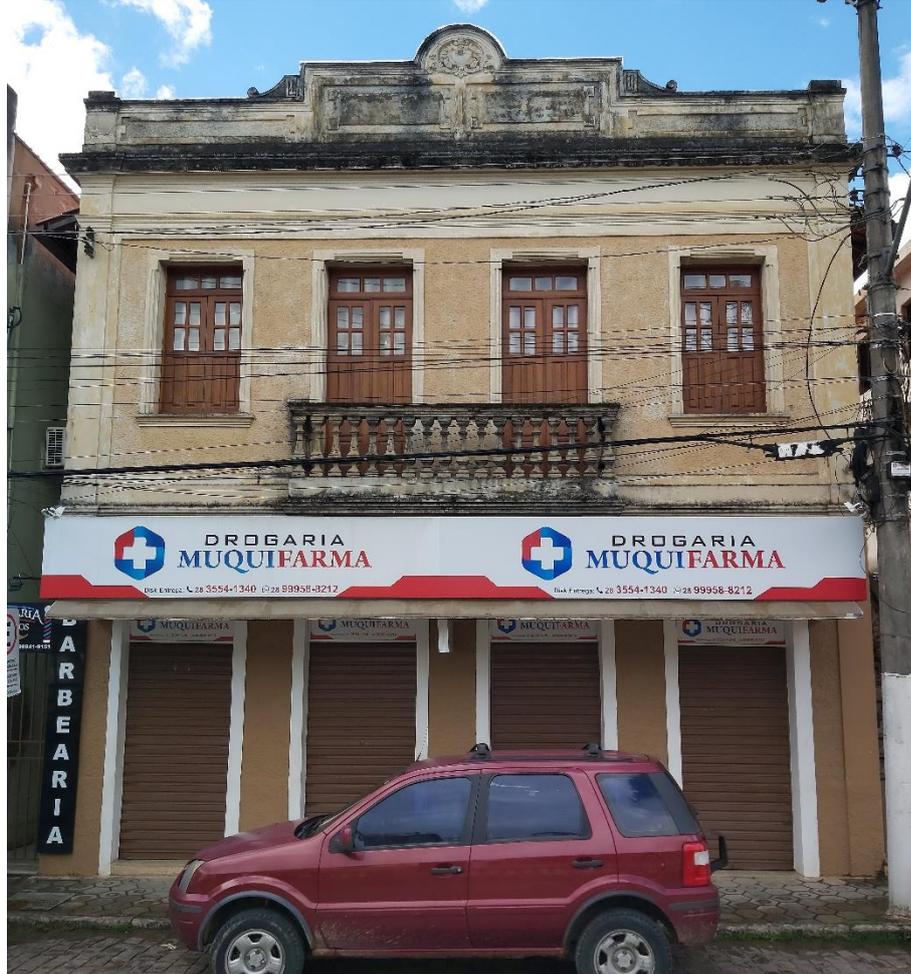
Fachada Frontal
Fonte: Acervo do Autor, 2021.

Imóvel de interesse, nível 1, utilizado como residência do proprietário no segundo pavimento e ponto comercial no térreo. O decoro da fachada apresenta-se com detalhes simplificados em estuque com formas retilíneas em sua maioria e textura nas paredes. Já o interior foi totalmente modificado, desde a disposição das paredes aos acabamentos.

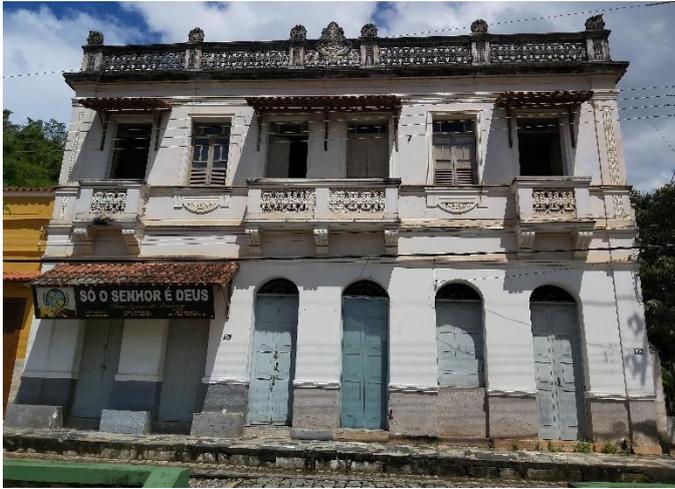
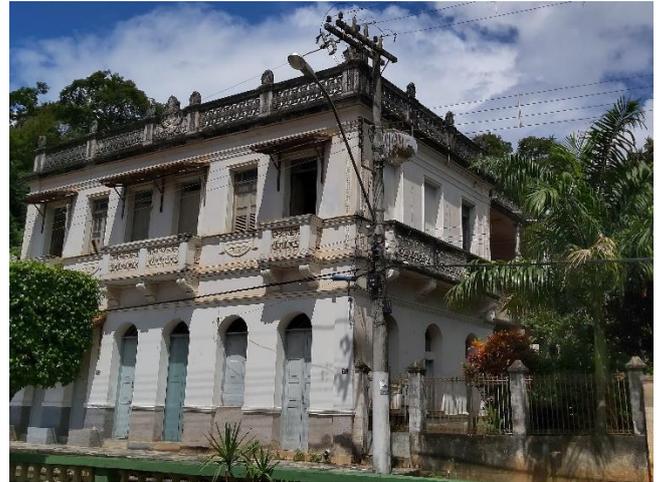
Fachada principal do imóvel
Fonte: Acervo do Autor, 2021.

Vista lateral do imóvel
Fonte: Acervo do Autor, 2021.

Imóvel de interesse, nível 1, utilizado como residência do proprietário no pavimento superior e alugado para um templo religioso no térreo.

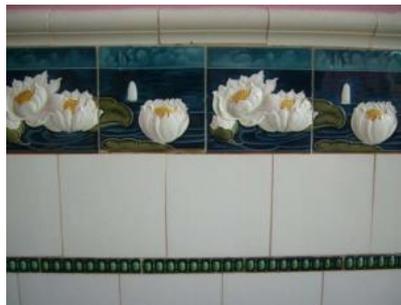
Azulejos da varanda lateral⁴⁷

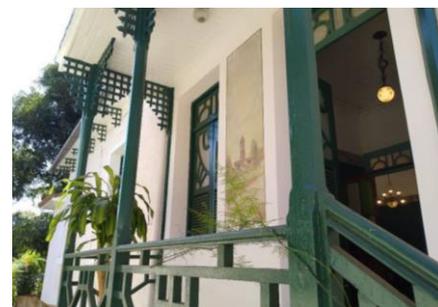
Pintura mural na varanda⁵⁰

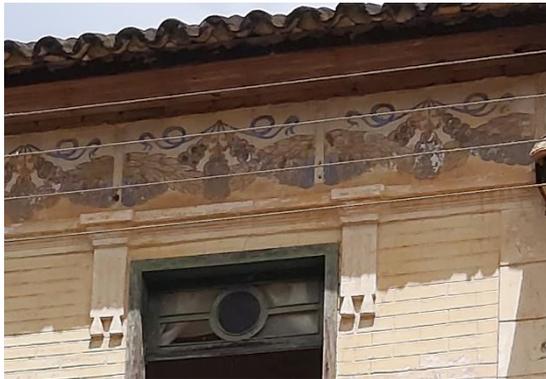
Detalhamento da pintura parietal
Fonte: Acervo do Autor, 2021.
