**A IGREJA MATRIZ DE SANTO ANTÔNIO DO LEITE EM OURO  
PRETO: ASPECTOS HISTÓRICOS E TRANSFORMAÇÕES NO  
TEMPO.**

Trabalho de conclusão de curso II- 2020-1  
apresentado à Diretoria de Pesquisa, Graduação e  
Pós Graduação do Instituto Federal de Minas  
Gerais - Campus Ouro Preto, como requisito para  
obtenção de título de Tecnólogo em Conservação  
e Restauro.

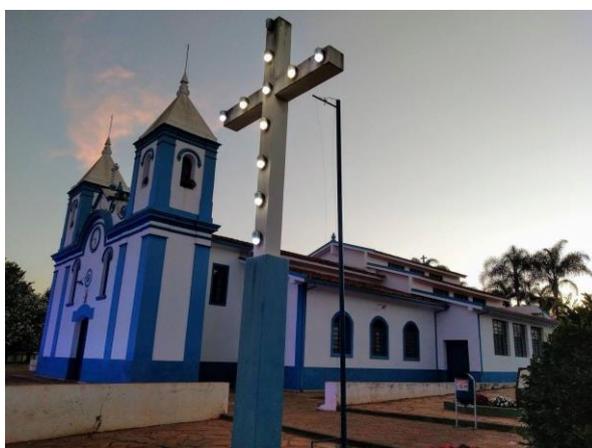
Figura 01- Igreja Matriz de Santo Antônio  
Fonte: Aline Silva, 2019.

A Igreja de Santo Antônio (Foto 01), localizada na Praça Juca Geraldo, no centro do distrito de Santo Antônio do Leite, município de Ouro Preto, apresenta uma arquitetura muito modificada desde a sua criação em 1859, e foi nessas intervenções, aparentemente sem critérios, que a igreja perdeu seus aspectos originais.

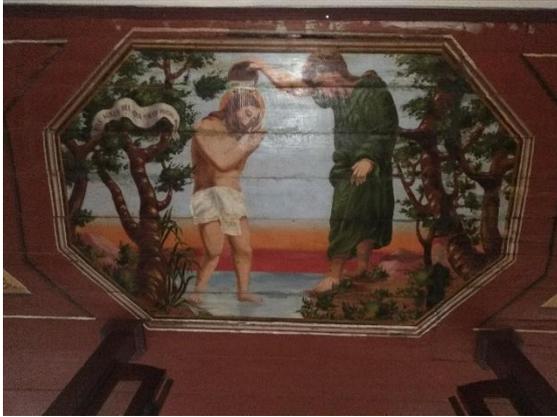
Figura 11- Pintura do Coro  
Fonte: Aline Silva- 2020

Em 1863, a capela foi benta por D. Antônio Viçoso, bispo de Mariana. Em 1881 foi construído o coro com a pintura do batismo de Cristo (foto 10), executada por Honório Esteves do Sacramento, ilustre filho da localidade. Foi feito o levantamento das paredes, a estrutura do telhado e o entelhamento por José Valério da Assunção e João Alves da Silva em 1885, bem como a pintura da nave central (foto 11), realizada no mesmo ano pelo pintor Honório Esteves.

Ao entrarmos pela porta principal da Igreja nos deparamos de imediato com uma pintura no teto do coro retratando o batismo de Jesus por João Batista (foto 24) e uma descrição próximo onde se encontra a pia Batismal que diz (foto 25):

Conforme descrição no teto do coro, Honório pintou a cena do Batismo de São João na igreja de Santo Antônio em 1881, porém conforme ROCHA, na citação descrita anteriormente, nessa data ele já estaria residindo no Rio de Janeiro, essa incógnita quanto às datas deixo em aberto para futuros estudos.

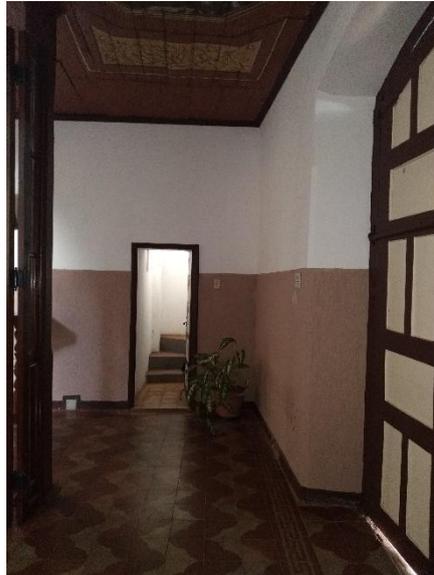
Figura 13- Entrada a direita por uma escada que dá acesso ao sino e coro.  
Fonte: Aline Silva, 2020.

Em 1940 foi feita a primeira iluminação elétrica, por obra de Isaiás Gonçalves Pedrosa, a pedido da Mesa Administrativa. No ano de 1965 a composição da Mesa foi alterada, sendo iniciadas, no ano seguinte, por ação da nova administração, as obras julgadas necessárias à reforma da igreja, quais sejam: a construção da escada de concreto em espiral no interior da torre (foto 12), dando acesso ao coro e aos sinos, fechando a entrada que até o momento se dava pelo exterior da igreja.

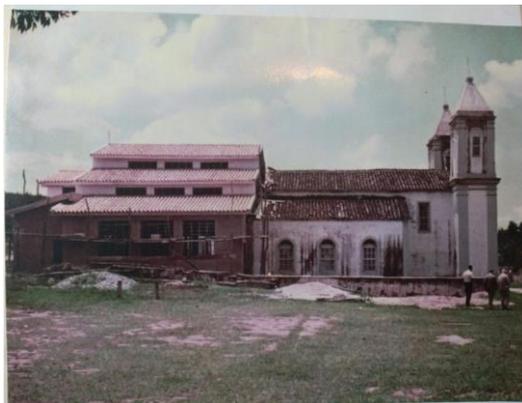
Figura 14- Igreja de Santo Antônio.  
Fonte: Aline Silva, 2020.

A igreja sofreu então uma considerável ampliação, com a extensão da nave central em sentido ao altar mor (foto 13), a execução de um novo altar mor em pedra sabão, feito por Benedito José de Assis, encimado com uma imagem de Cristo Crucificado, a colocação de doze balaústres guarnecendo a escada que dá acesso ao presbitero e a mesa para a celebração (foto 14). Foram também erguidos os altares laterais de Santo Antônio e de Nossa Senhora Aparecida.

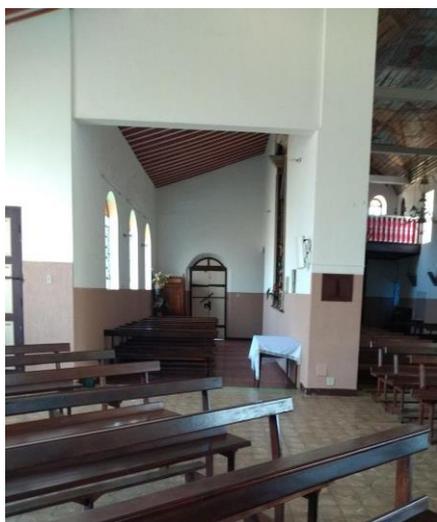
Figura 16 -Altar lateral de Nossa Senhora do Rosário.  
Fonte: Aline Silva, 2020.

Foram feitas restaurações da pintura do teto da nave central, do coro e dos altares laterais de São Vicente e Nossa Senhora do Rosário, sendo estes retirados da nave central e transferidos para as naves laterais (fotos 15 e 16).

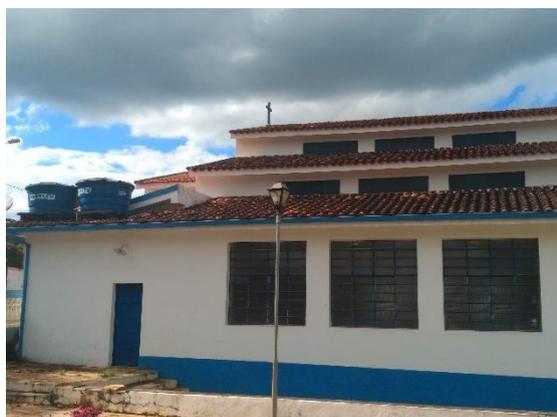
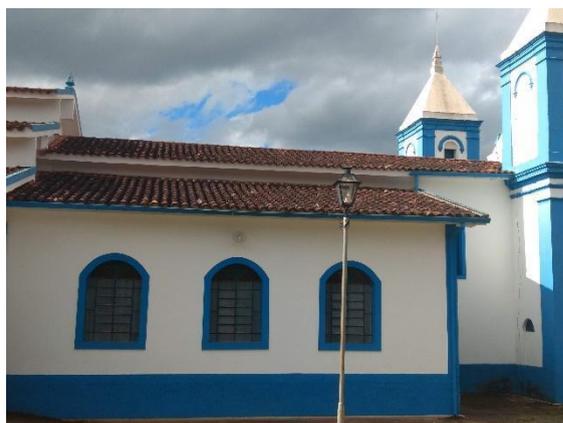
Figura 18 -Janelas basculantes.  
Fonte: Aline Silva, 2020.

Figura 19 -Janelas basculantes.  
Fonte: Aline Silva, 2020.

Todas as janelas e portas da igreja foram removidas e substituídas por novas janelas basculantes (foto 17 e 18). Nas laterais do volume que abriga o altar mor, foram implantadas duas grandes salas (foto 19 e 20). Na sacristia foram instalados um armário em madeira (como pode ser observada na foto 19) e uma pia em pedra sabão (foto 21). Foi construído um banheiro anexo para uso dos sacerdotes.

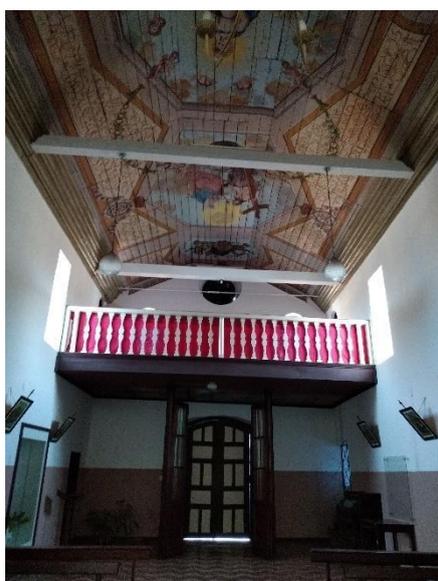
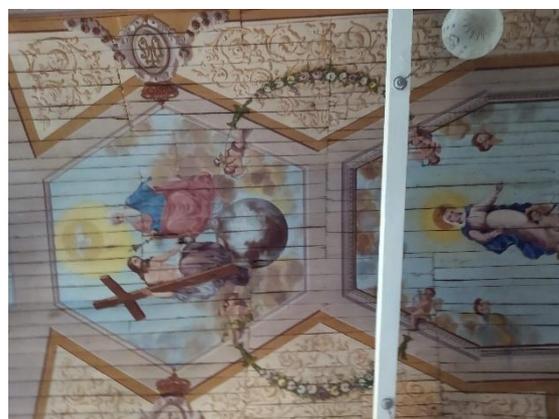
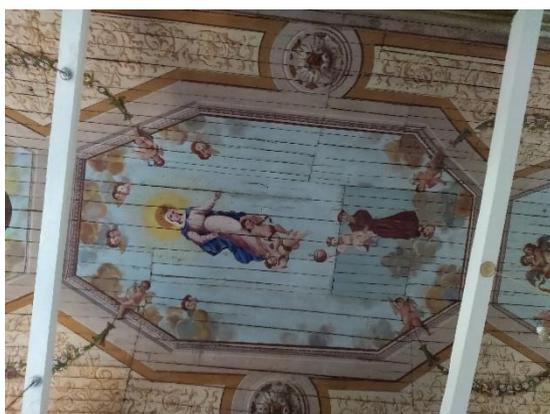
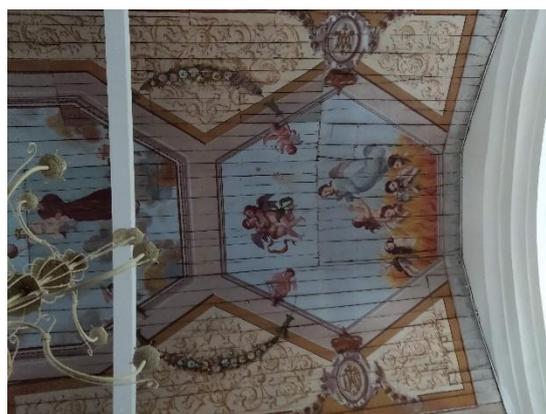
Passando pela porta santa avista-se a pintura do forro (foto 26), é possível observar efígies antropomórficas, fitomórficas e falsa arquitetura, pintura essa feita por Francisco Aggretti, marcando sua passagem por Santo Antônio do Leite no ano de 1901, como também é descrito na pintura do nártex.

Figura 26 - Pintura da nave.  
Fonte: Aline Silva, 2019.

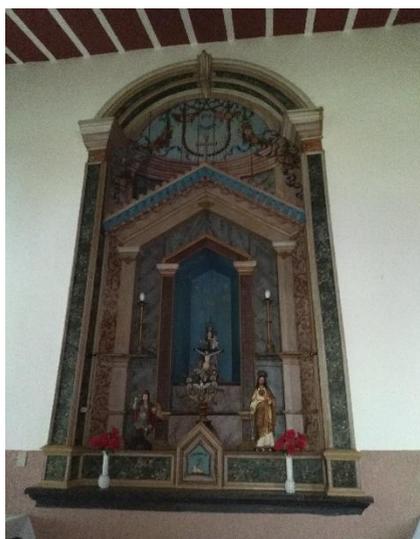
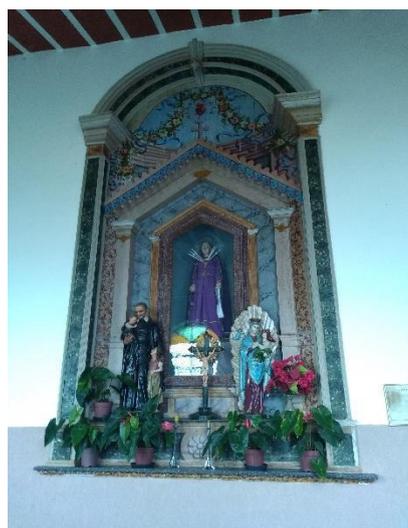
Saindo da nave em direção às laterais nos deparamos com os retábulos laterais ostentando um notável esquema de madeira recortada, com frontão triangular, coroado por uma meia cúpula policromada, pinturas realizadas também por Aggretti.

O piso da igreja é composto por ladrilhos, e praticamente cada espaço possui um modelo, há ladrilhos vermelhos no altar lateral de São Vicente, vermelho e branco na nave, estampado no altar lateral do Santíssimo, verde claro próximo ao altar mor, entre outros.

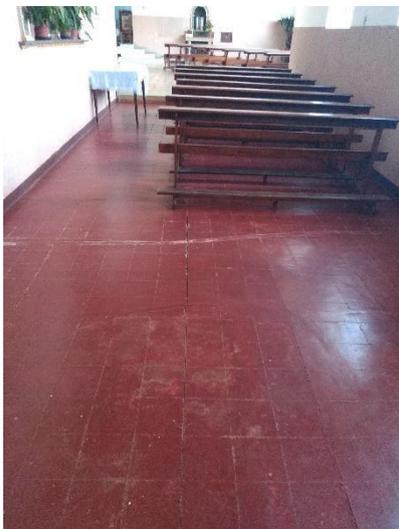
Figura 32 – Ladrilho vermelho.  
Fonte: Aline Silva, 2021.

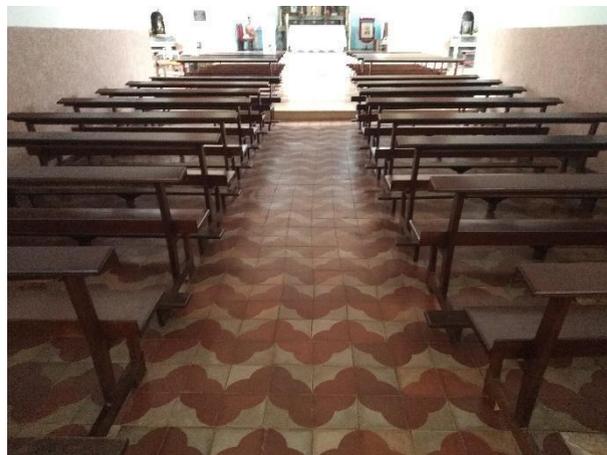
Figura 33 – Ladrilho vermelho e branco.  
Fonte: Aline Silva, 2021.

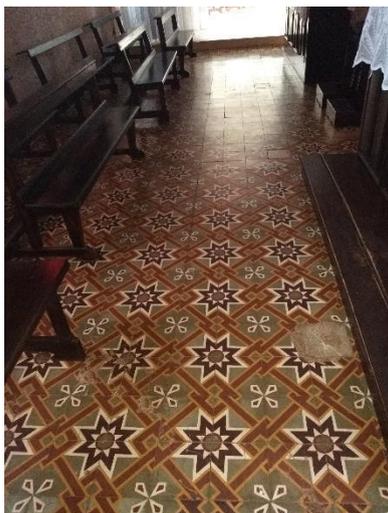
Figura 34 – Ladrilho estampado.  
Fonte: Aline Silva, 2021.

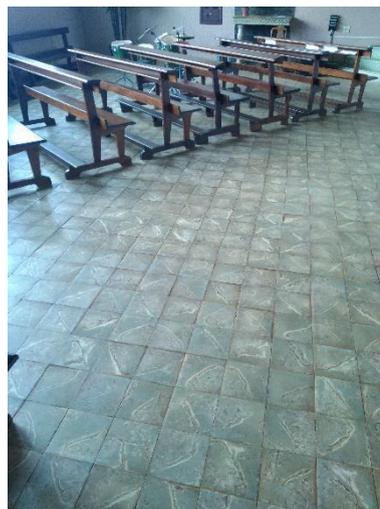
Figura 35 – Ladrilho verde claro.  
Fonte: Aline Silva, 2021.

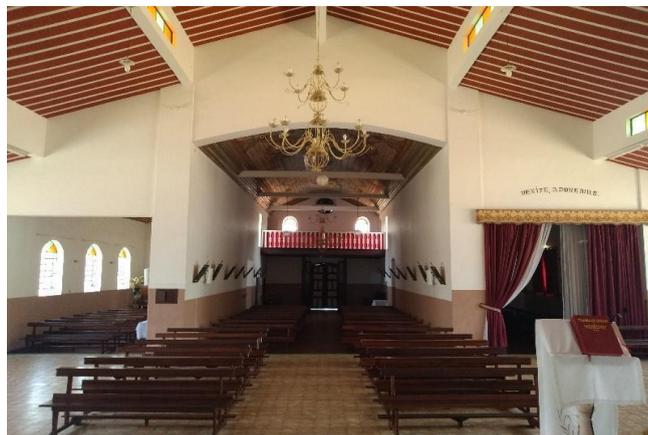
Figura 36 – Teto em laje pré-moldada com tijolos cerâmicos e teto de madeira da nave e coro.  
Fonte: Aline Silva, 2021.

Como a igreja passou por vários processos de alteração ao longo dos anos, a estrutura das paredes é composta de tijolos cerâmicos e cimento, e concreto armado nas torres. O teto é construído em madeira somente na nave e no coro, nas demais áreas é constituído de laje pré-moldada com tijolos cerâmicos.

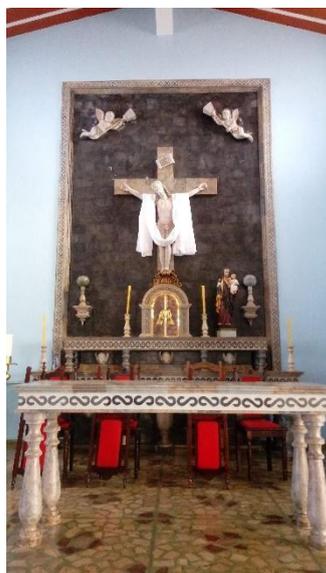
Figura 37 – Painel em pedra sabão.  
Fonte: Aline Silva, 2021.

O altar mor possui uma imagem de Cristo Crucificado, com anjos, pedestais com abajures e um painel de fundo, também possui uma balaustrada, e nichos, todos esses elementos construídos em pedra sabão (foto 36), e uma mesa de celebração (foto 37) também do mesmo material.

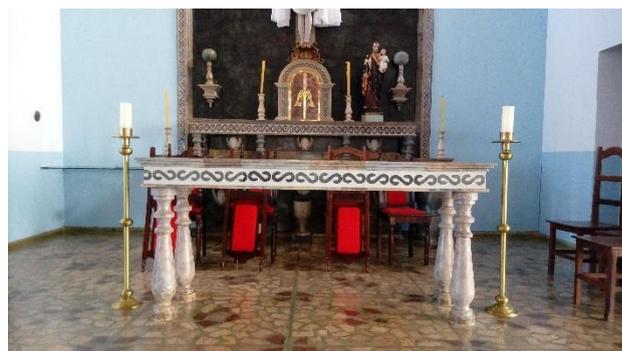
Figura 38– Mesa de celebração em pedra sabão.  
Fonte: Aline Silva, 2021.

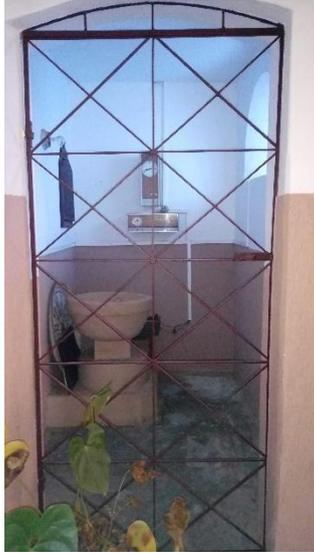
Figura 39 – Pia Batismal.  
Fonte: Aline Silva, 2019.

As janelas ainda permanecem os modelos basculantes, e as portas de madeira, na igreja também é encontrado a pia batismal (foto 38) que fica na torre esquerda, e um confessionário de madeira (foto 39) na parte do altar lateral de São Vicente.
