Dossiê de Tombamento da Capela de Nossa Senhora do Bom

Despacho de Cachoeira do Campo

Trabalho de Conclusão de Curso apresentado à
Diretoria de Pesquisa, Graduação e Pós-
Graduação do Instituto Federal de Minas Gerais
– Campus Ouro Preto como requisito para
obtenção do título de Tecnólogo em
Conservação e Restauro.

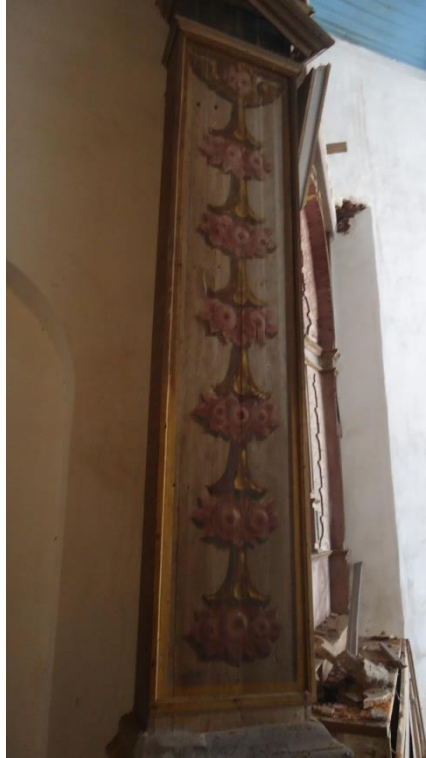
FIGURA 27 - Arco do Cruzeiro

Houve o descolamento e queda de parte da alvenaria do arco cruzeiro, o que também afetou o altar colateral do lado da epístola e há o risco de cair o outro lado (FIG.26). O piso de onde caíram os fragmentos está quebrado, goteiras no forro da nave e na sacristia causando danos nas madeiras. Craquelamento na pintura dos altares, presença de matéria orgânica no arco cruzeiro (FIG. 27). A porta da sacristia está quebrada na parte de baixo (FIG. 28). As imagens e os objetos da capela não se encontram mais no local, estão guardados por motivo de segurança (FIG. 29).

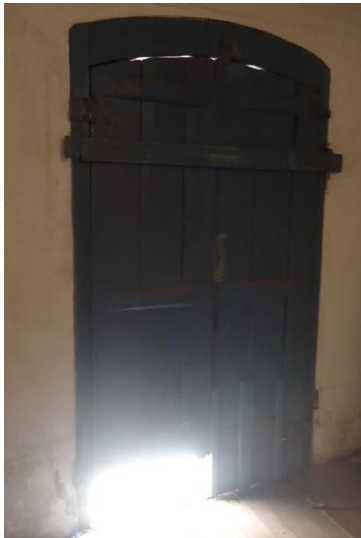
FIGURA 28 - Porta da sacristia quebrada

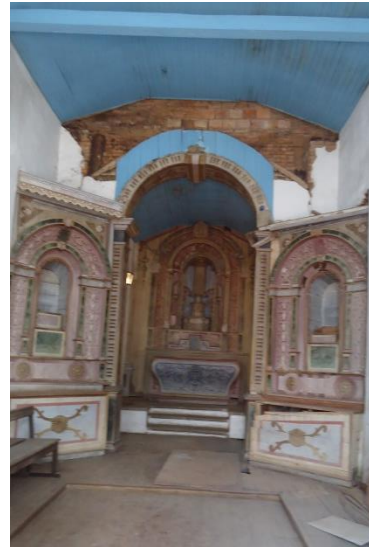
FIGURA 29 - Capela sem as imagens e objetos

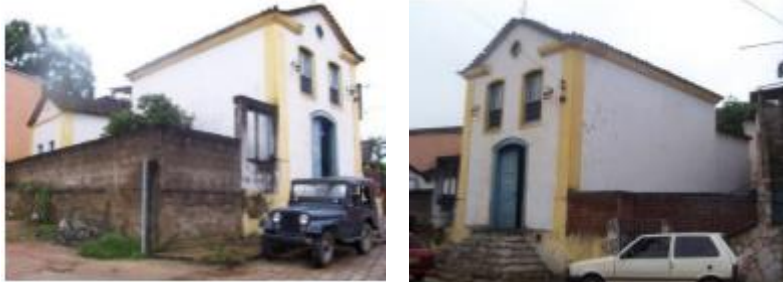
Vista lateral esquerda e lateral direita da capela

Proteção legal existente	Nenhuma
Proteção legal proposta	Inventário para Proteção Prévia
Estado de Conservação	Regular
Análise do Estado de Conservação	A Capela de N.S. do Bom Despacho encontra-se em regular estado de conservação. Estruturalmente, pode-se considerá-la em bom estado, porém quanto aos acabamentos, estes encontram-se sob a mercê do tempo e de agentes de térmitas e do mau uso. Necessita de um estudo de restauração imediato. restauração imediato.

Fatores de Degradação	Agente de térmitas, intempéries, tempo de uso e má conservação.	
Medidas de conservação	Restauração completa das estruturas de acabamento e trabalhos de ornamentação estética e funcional.	
Intervenções-Responsável/Data	Sabe-se que a sacristia possui um conjunto de arcos plenos, assim como novos acabamentos decorrentes a uma antiga reforma. Sabe-se também que as esquadrias das sacadas embutidas eram mais elaboradas e o vidro era simples, as mesmas foram substituídas por outras esquadrias e vidro do tipo jateado.	
Referencias bibliográficos	C:\Documents and Settings\Bruno\Meus documentos\Documentos Tropa\03 - Secretaria de Patrimônio - OP\Inventários\Capela N.S. Bom Despacho	
Informações complementares Entrevista	Sabe-se que a inexistência atual do coro deve-se a sua ruína. Sabe-se também que vestígios dos seus balaústres encontram-se guardados e que certos apoios ainda são vistos (internamente) na parede frontal junto as sacadas. Não há informação quanto à restauração desta peça.

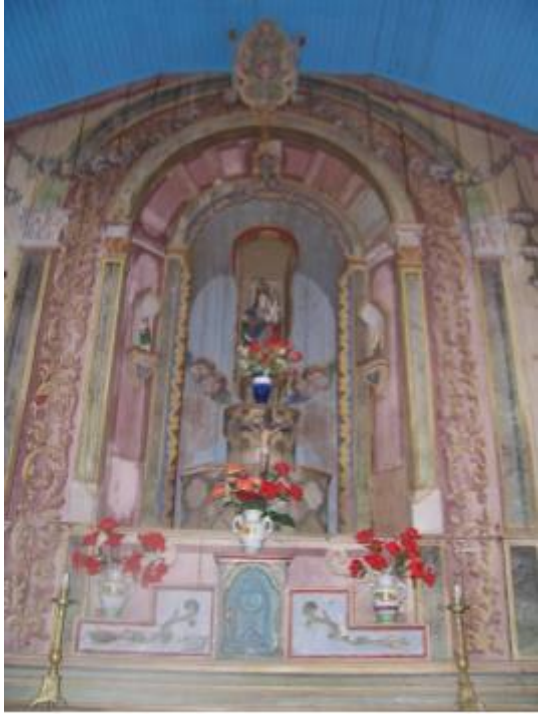
<p style="text-align: center;">Vista do Retábulo-mor dedicado à N.S. do Bom Despacho</p>

Condições de segurança	Regular
Proteção legal existente	Nenhuma.
Dimensões	H: 5,10 , L: 4,0
Estado de conservação	Ruim
Análise do estado de conservação	O Retábulo-mor encontra-se em bom estado de conservação. Porém, vê-se algumas fissuras e marcas gerais do tempo, além da atuação de térmitas.
Intervenções Responsável/Data	Não se sabe sobre intervenções sofridas
Características técnicas	Retábulo-mor em madeira trabalhado com recorte, encaixe e pintura
Características estilísticas	Século XIX. Caracterizado como neo-clássico, porém com influências barrocas e rococós.
Características iconográficas	Possui pintura com motivos fitomórfos e antropomorfos. Anjos, florais, colunas fingidas e o medalhão “Ave Maria” compõem a arte figurativa do retábulo.
Dados Históricos	Não foram encontrados dados históricos a respeito da fatura deste retábulo-mor à Capela de N.S. do Bom Despacho.
Referências Bibliográficas	C:\Documents and Settings\Bruno\Meus documentos\Documentos Tropa\03 - Secretaria de Patrimônio - OP\Inventários

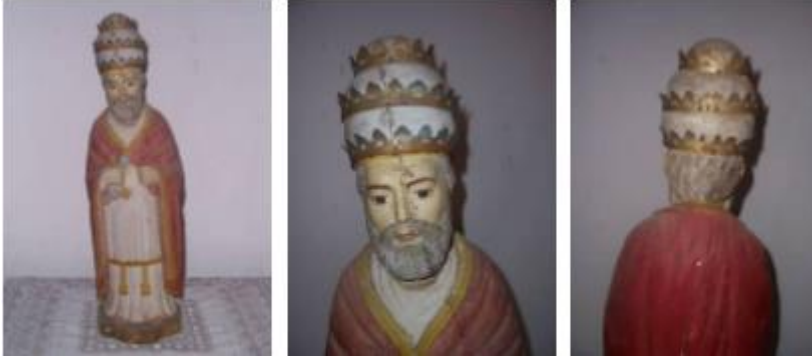
Vista frontal de São Pedro e detalhes
Descrição	Imagem masculina anciã, em pé, posição frontal, cabeça voltada para frente ligeiramente inclinada para a esquerda – assim como todo o corpo, olhar nesta direção, olhos amendoados, pálpebras bem delineadas, sobranceiras pintadas, rosto ovalado, nariz fino, lábios bem delineados serrando a boca diminuta, queixo levemente saliente, orelhas bem desenhadas; apresenta carnação tipo pele clara, cabelos brancos e barba com bigodes. Tem os dois braços dobrados sobre o peito – a mão esquerda segura o Santo Livro de cor vermelha e a mão direita 2 chaves, uma de cor prateada e outra de cor dourada que representam as chaves do céu e da terra. Sobre a cabeça encontra-se a mitra papal. Veste túnica branca com arremate inferior – uma fita amarela; possui manto vermelho com borda amarela. Seu corpo é uniforme, juntamente à cabeça, tendo a aparência de um boneco e não carnações humanas perfeitas bem delineadas.

Condições de segurança	Razoáveis
Proteção legal existente	Nenhuma.
Dimensões	Altura:76cm; Base:- L:23cm x P:21cm
Estado de conservação	Regular
Análise do estado de conservação	Encontra-se em regular estado de conservação. Seu corpo, assim como suas vestes encontra-se com pintura desgastada.
Intervenções Responsável/Data	Não há intervenções
Características técnicas	Peça esculpida em madeira com pintura.
Características estilísticas	Fatura popular com composição uniforme sem delimitação de contornos.

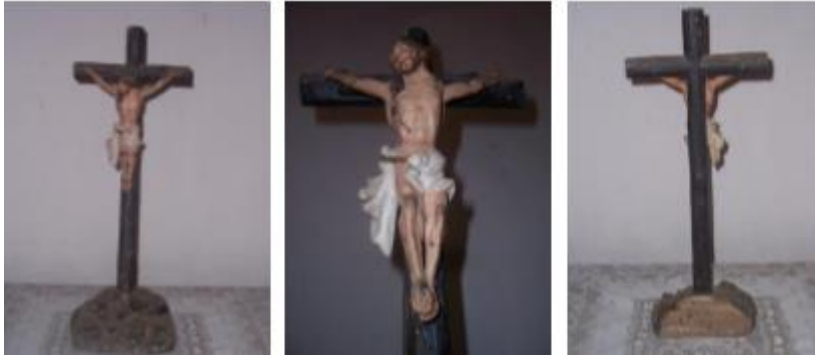
<p style="text-align: center;">Vista frontal, detalhe e posterior do Crucifixo</p>
Descrição	<p>Figura masculina jovem afixada a uma cruz alta por três cravos de cabeça simples que trespassam as mãos e os pés, com escorrimentos vermelhos nos ferimentos; a cabeça voltada à direita pende sobre o peito, não possui coroa, apesar das marcas em vermelho na testa e no rosto; carnação branca, com braços estirados em “Y”, com escorrimentos vermelhos – rosto afinado, olhos abertos, sobrancelhas erguidas, nariz largo e lábios escuros cerrando a boca, o bigode castanho encontrado com a barba; cabelos castanhos e ondulados, repartidos ao meio e caindo em mechas pela nuca até o ombro direito. O tórax com asas volumosas e musculatura aparente adelgaça-se na cintura e no abdome contraído, apresentando um corte no lado direito, junto ao peito, de onde escorre tinta</p>

<p>vermelha como sangue; pernas com os joelhos levemente flexionados, com escoriações em vermelho, o pé direito sobreposto ao esquerdo. Veste perizônio branco amarrado em nó à direita e com dobra projetando-se à esquerda.</p> <p>Característica interessante é a presença de uma nudez maior no canto direito do perizônio, deixando aparente uma parte do quadril e da perna direita. Cruz de traves roliças, negras com volumes que sugerem cotós de galhos de árvore (cruz de tronco nodoso), de perfil sinuoso; a base onde se fixa a cruz tem a superfície irregular sugerindo pedras.</p>	
Condições de segurança	Razoáveis	
Proteção legal existente	Nenhuma.	
Dimensões	Base: 21cm x 13cm; H: 66cm e L(braço da cruz): 24cm	
Estado de conservação	Regular	
Análise do estado de conservação	Encontra-se em regular estado de conservação. Possui alguns descascamentos nos pés, assim como pequenas fissuras em todo molduramento.

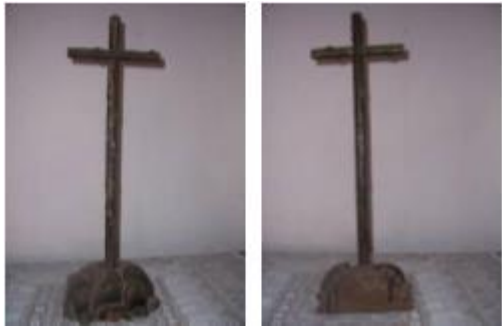
</div> <p style="text-align: center;">Vista frontal, detalhe e posterior do crucifixo</p>
Descrição	Apresenta cruz de tronco nodoso e pedestal de monte rochoso. O Cristo não está presente.
Condições de segurança	Razoáveis
Proteção legal existente	Nenhuma.

Dimensões	B: 21cm x 13cm; H: 66cm x e L(braço da cruz): 20cm
Estado de conservação	Regular
Análise do estado de conservação	Encontra-se em regular estado de conservação. Nota-se que apresenta a falta da imagem de Cristo Nosso Senhor. A respeito desta, não há informações.
Intervenções Responsável/Data	Crucifixo apresentado sem o Cristo Nosso Senhor.
