**DOSSIÊ DE RESTAURAÇÃO DO CHAFARIZ DE DOM RODRIGO
SÃO BARTOLOMEU – OURO PRETO/MG**

TCC (Graduação) – Instituto Federal de Educação, Ciência e Tecnologia de Minas Gerais, Campus Ouro Preto. Tecnologia em Conservação e Restauro.

TÍTULO: MAPEAMENTO DE DANOS

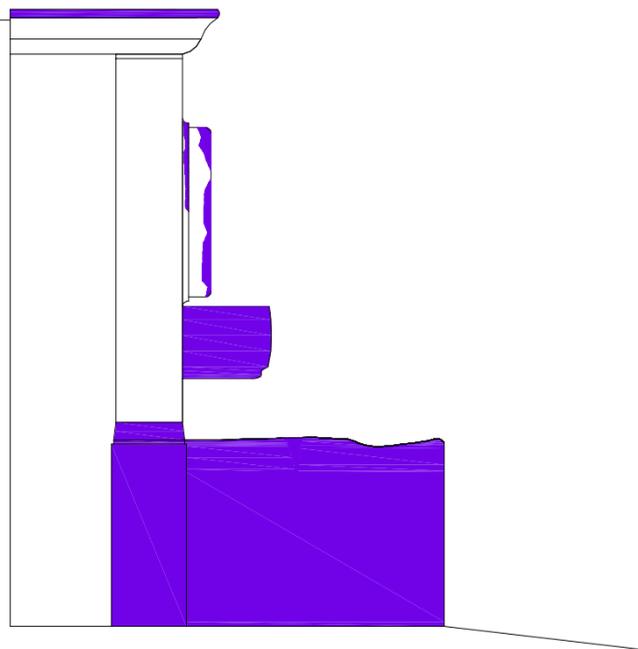
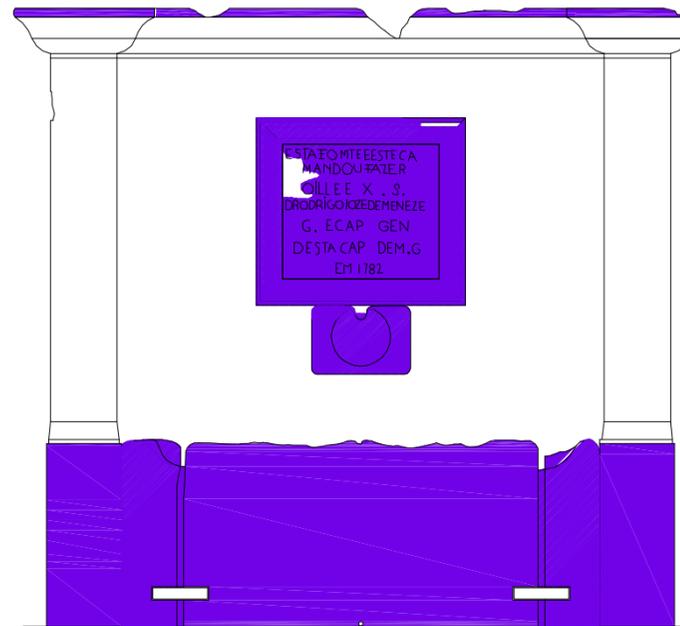
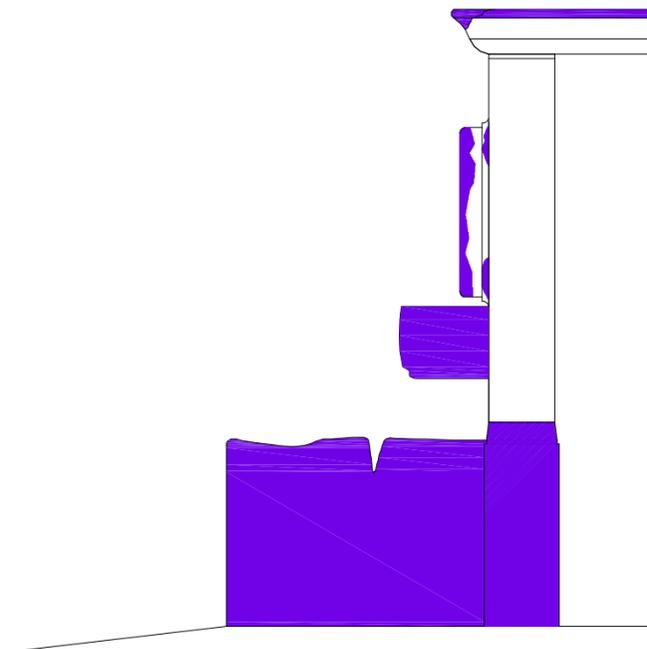
DETALHE: DEGRADAÇÃO FÍSICA DA CANTARIA

DEGRADAÇÃO FÍSICA DA CANTARIA	①	Degradação da Cantaria - Descontinuidade do material, por carreamento de matéria, pulverização ou degradação natural da pedra -	- Fenômenos da natureza - radiação solar, água pluvial e ação dos ventos - Água corrente	- Constante exposição às intempéries; - Carreamento de material pelo vento e pela água; - Evaporação de água absorvida, depositando sais que cristalizam na superfície da pedra, consequentemente desagregando-a. - Características de constituição da porção de material utilizada.	Cantarias

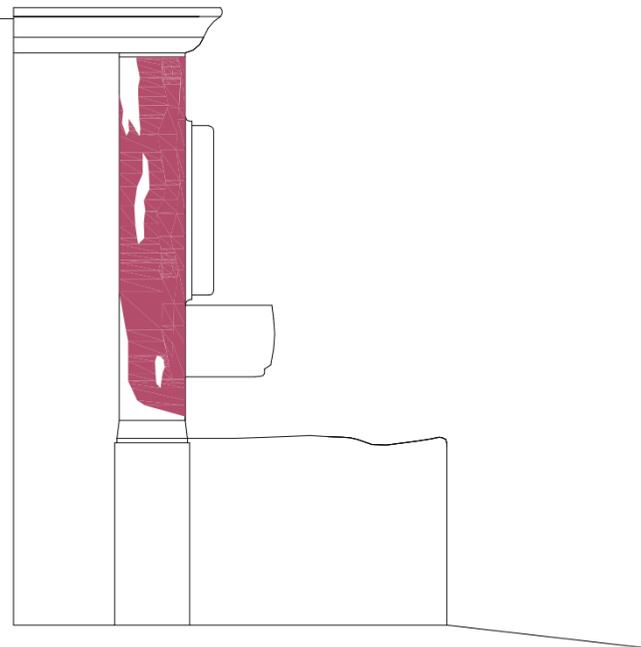
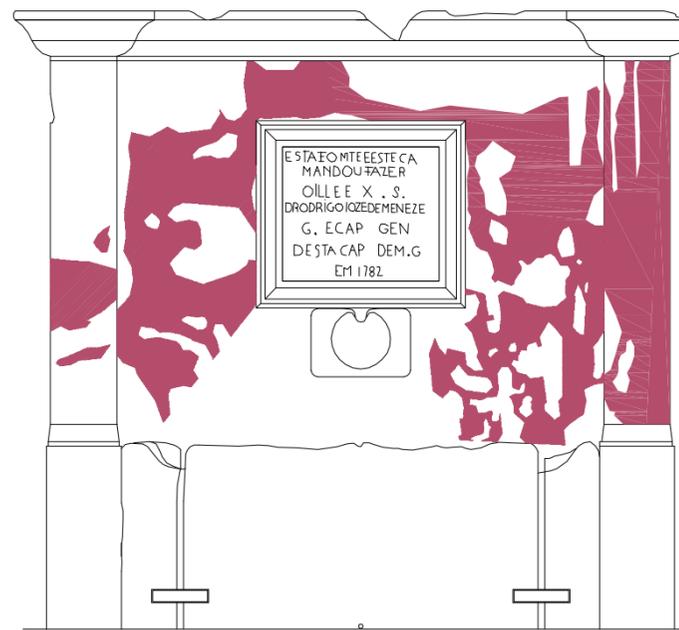
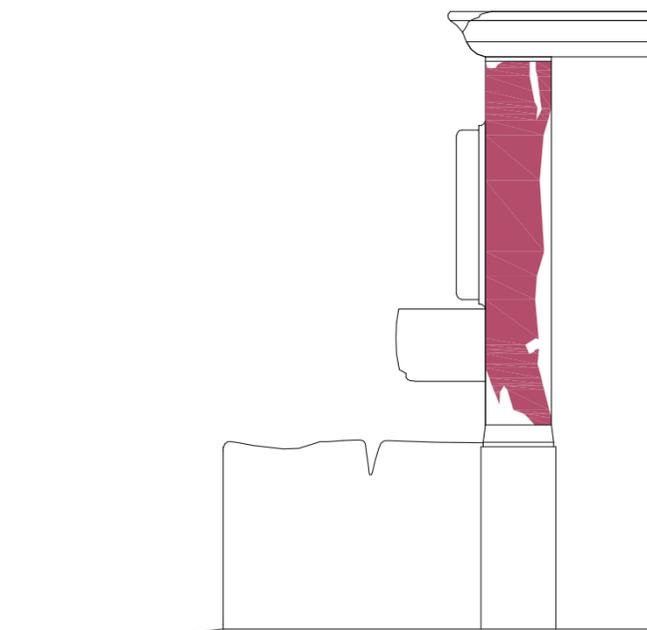
TÍTULO: MAPEAMENTO DE DANOS	02/13
DETALHE: PERDA DA COLORAÇÃO DA CAMADA PICTÓRICA	
DATA: ABRIL 2016

PERDA DE COLORAÇÃO DA CAMADA PICTÓRICA	②	Perda de coloração da camada pictórica	- Fenômenos da natureza, radiação solar(raios UVA) e água pluvial	- Constante exposição às intempéries; - Carreamento de material pelo vento e pela água;	Camada pictórica à base de cal

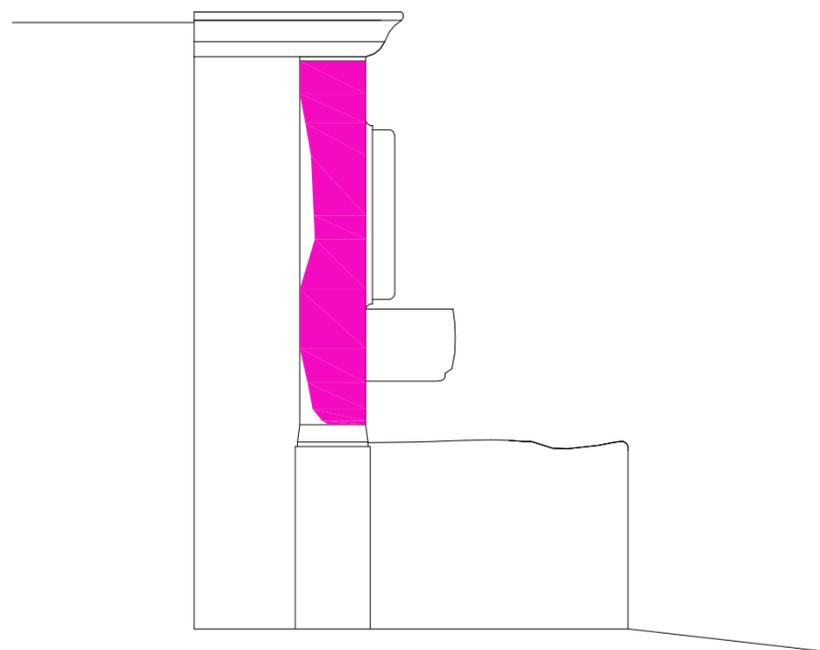
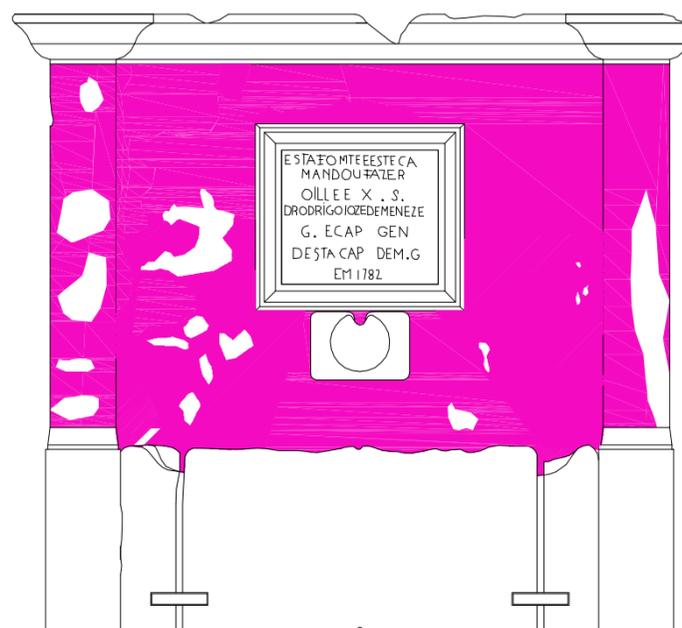
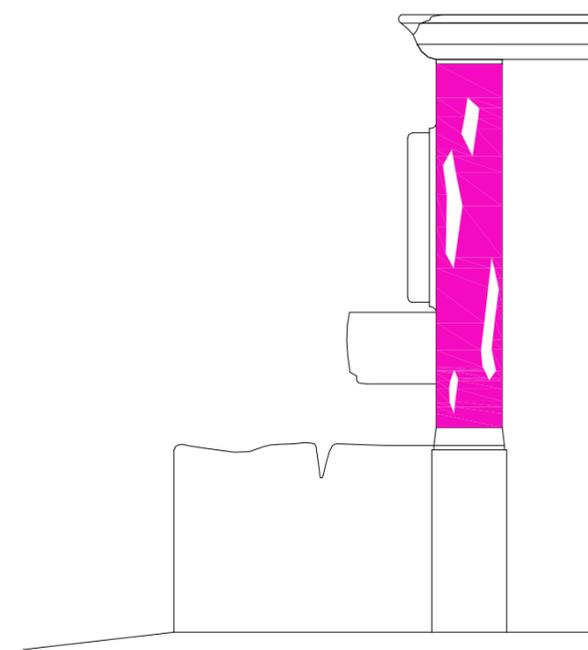
DETALHE: DETERIORAÇÃO DA CAMADA PICTÓRICA

DETERIORAÇÃO DA CAMADA PICTÓRICA	4	Deterioração da camada pictórica	- Fenômenos da natureza - radiação solar(raios UVA) e água pluvial - Ação antrópica - Desgaste químico pela ação da água	- Constante exposição às intempéries; - Carreamento de material pelo vento e pela água; - Ação mecânica por abrasão em geral	Camada pictórica à base de cal

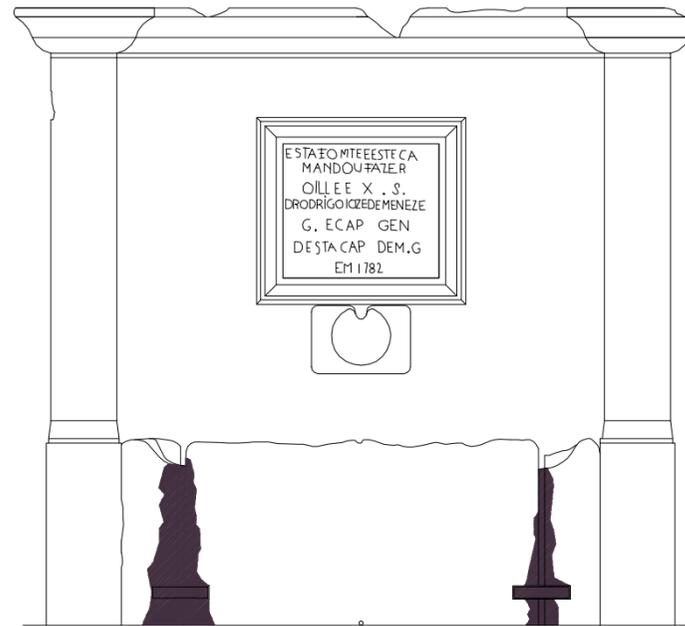
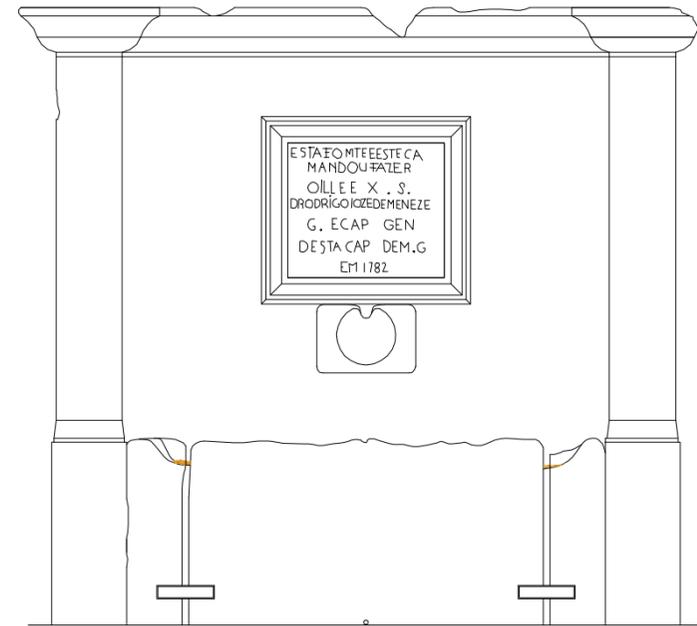
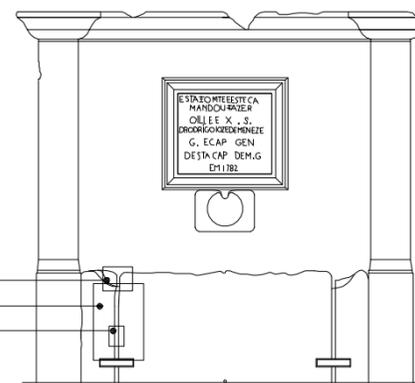
OXIDAÇÃO	8	Oxidação	- Agentes químicos - Fenômenos da natureza - água pluvial e água corrente	- Exposição as intempéries, - Exposição intensa à água transbordante represada	Grampos em ferro

Deverá ser retirado o restante da argamassa de proteção dos dois grampos metálicos responsáveis pelo travamento das peças que formam a bacia do chafariz, pois esta se encontra bastante deteriorada.

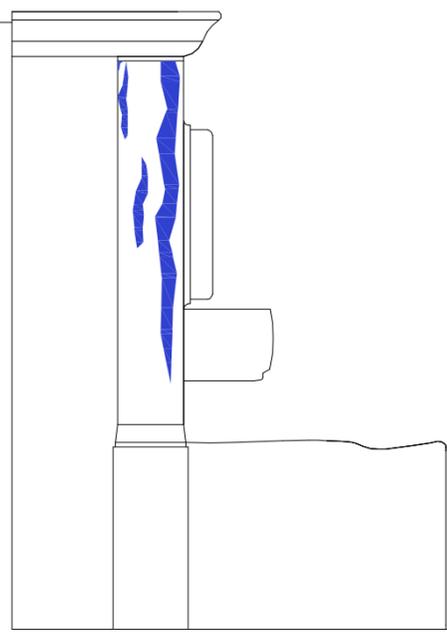
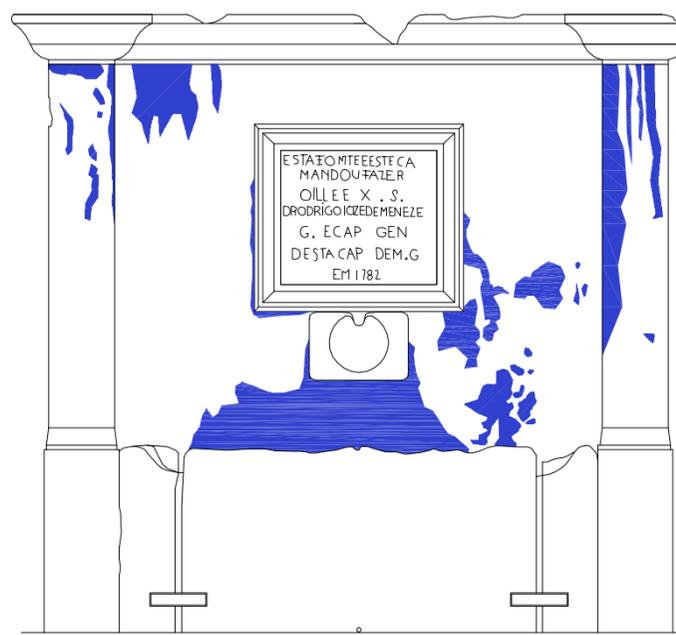
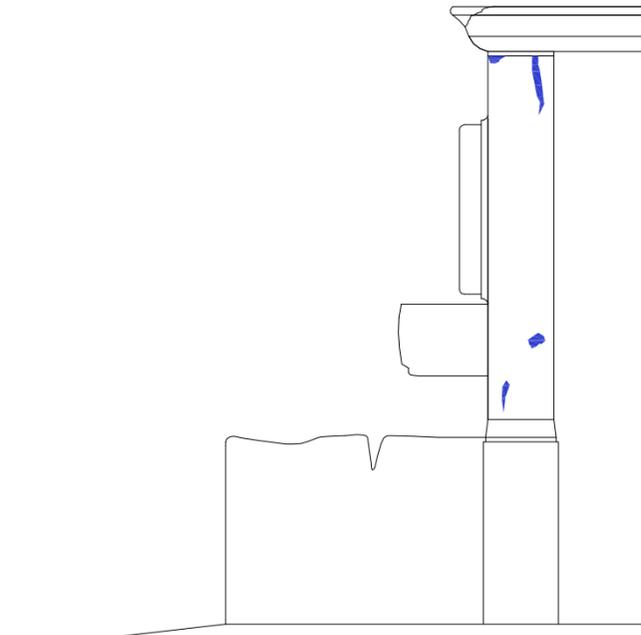
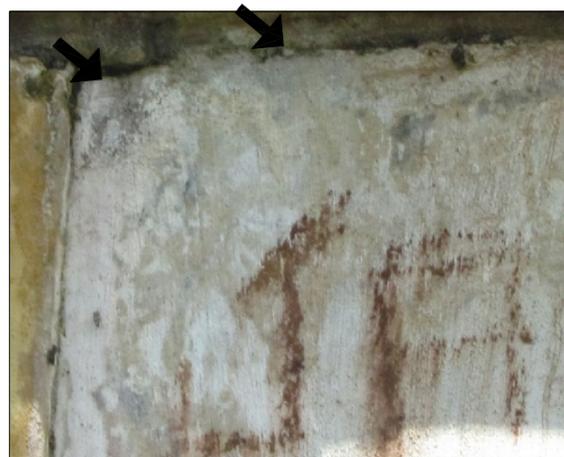
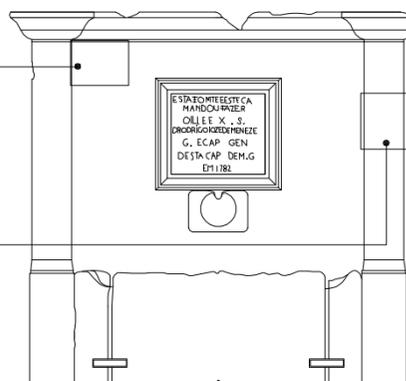
07 / 13

MANCHA DE UMIDADE	⑦	Mancha de umidade descendente	- Fenômenos da natureza, água pluvial superficial e infiltrada	- Constante exposição às intempéries; - Água pluvial absorvida pelas superfícies expostas - Infiltrações - Capilaridade	Alvenaria de pedra argamassada à base de cal com camada pictórica à base de cal

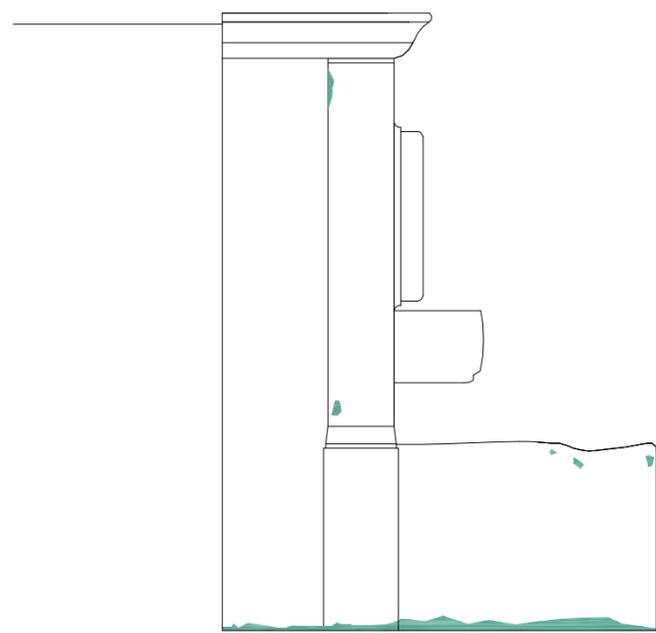
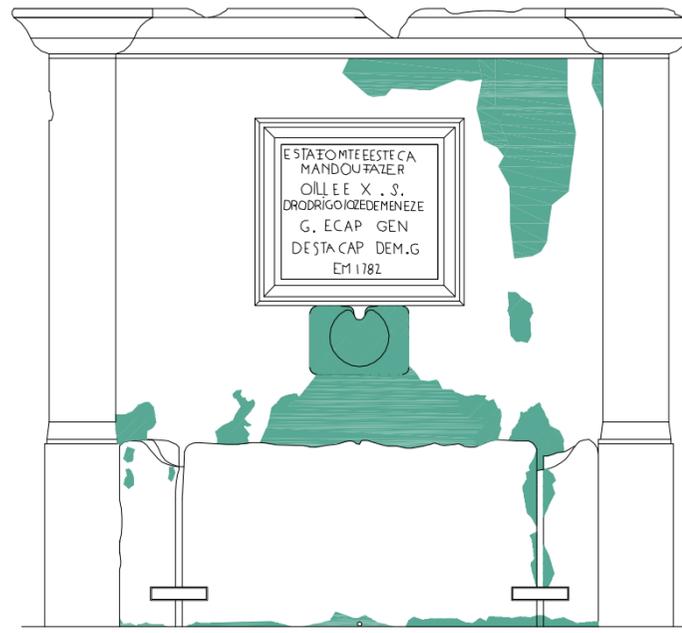
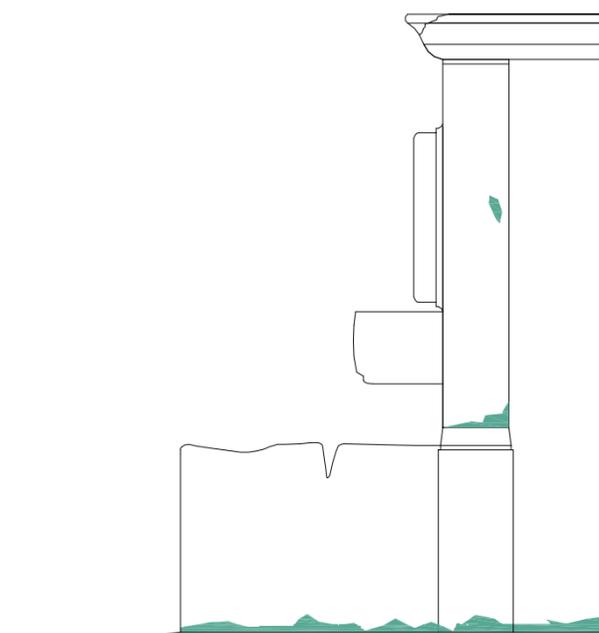
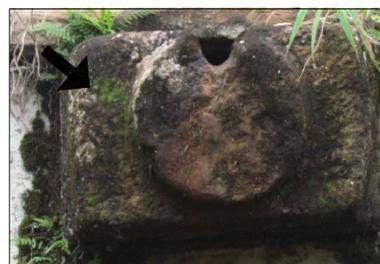
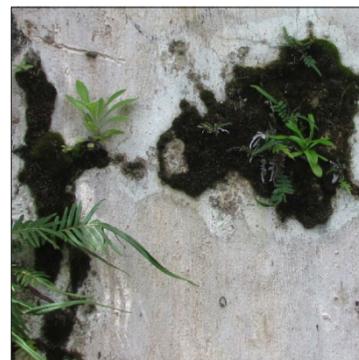
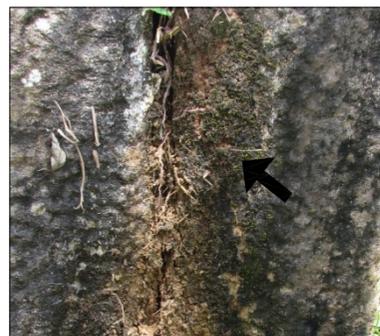
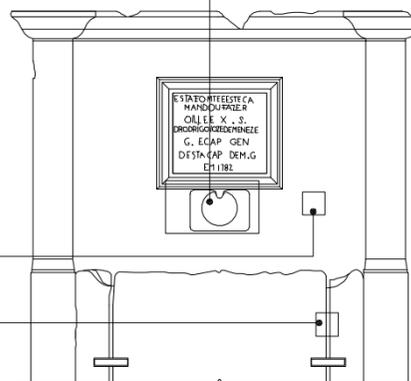
TÍTULO: MAPEAMENTO DE DANOS	08/13
DETALHE: BIOFILME - MUSGOS	
DATA: ABRIL 2016

BIOFILME (Musgos)	9	Biofilme (musgos)	- Agentes biológicos (presença de briófitas) - Fenômenos da natureza - água pluvial e infiltrada	- Exposição às intempéries; - Acúmulo de água e condições ambientais propícias para proliferação (umidade, temperatura, e matéria orgânica).	Cantarias e alvenaria de pedra argamassada à base de cal com camada pictórica à base de cal

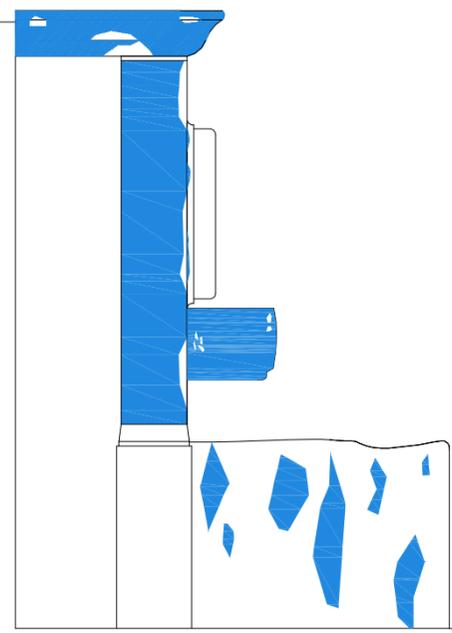
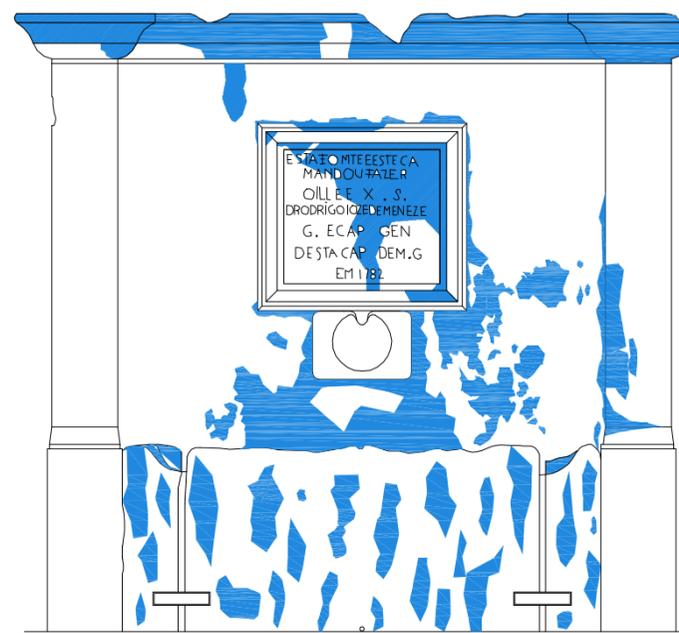
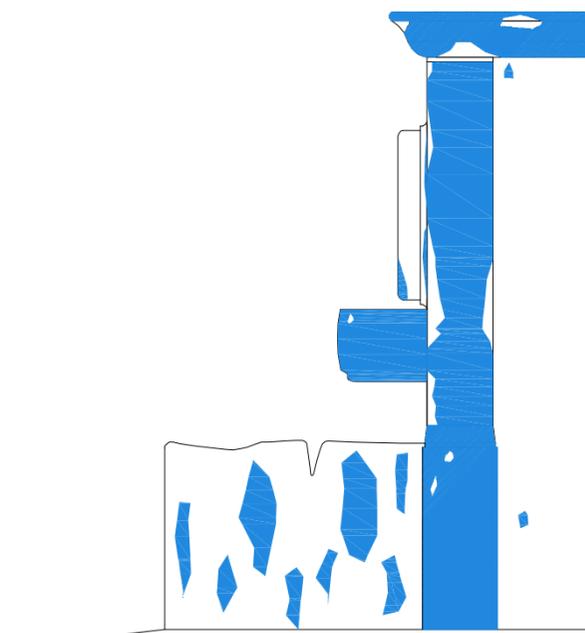
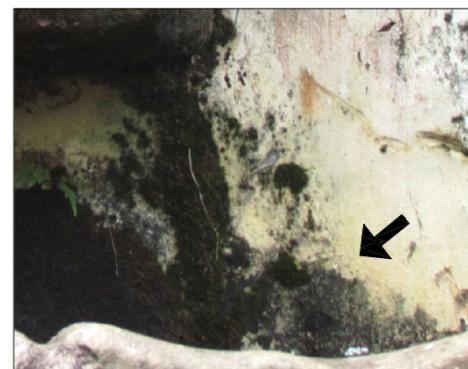
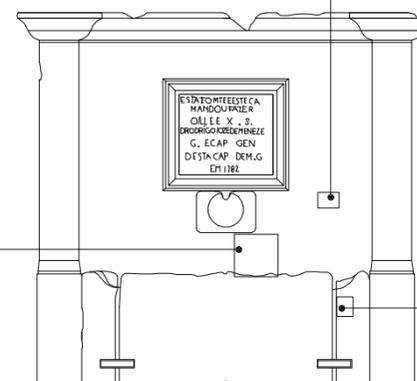
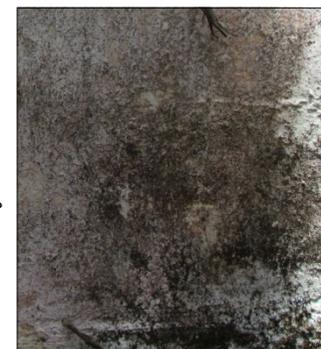
09 / 13

BIOFILME (Fungos)	10	Biofilme (fungos)	<ul style="list-style-type: none"> - Agentes biológicos (fungos e micro-organismos semelhantes escurecidos - associados ou não à atual presença de manchas de umidade) - Fenômenos da natureza - água pluvial e infiltrada 	<ul style="list-style-type: none"> - Exposição às intempéries; - Acúmulo de água e condições ambientais propícias para proliferação (umidade, temperatura, e matéria orgânica). 	Cantarias e alvenaria de pedra argamassada à base de cal com camada pictórica à base de cal

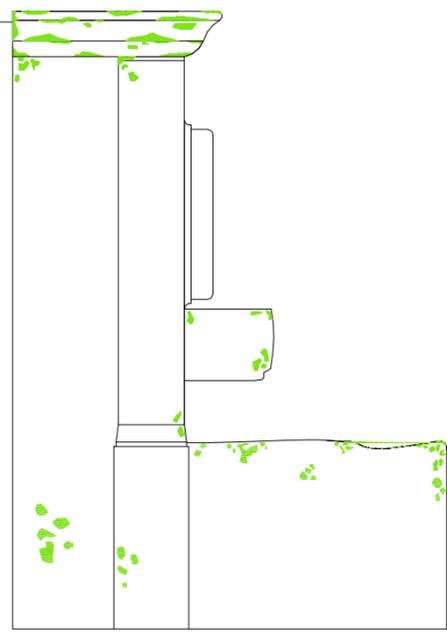
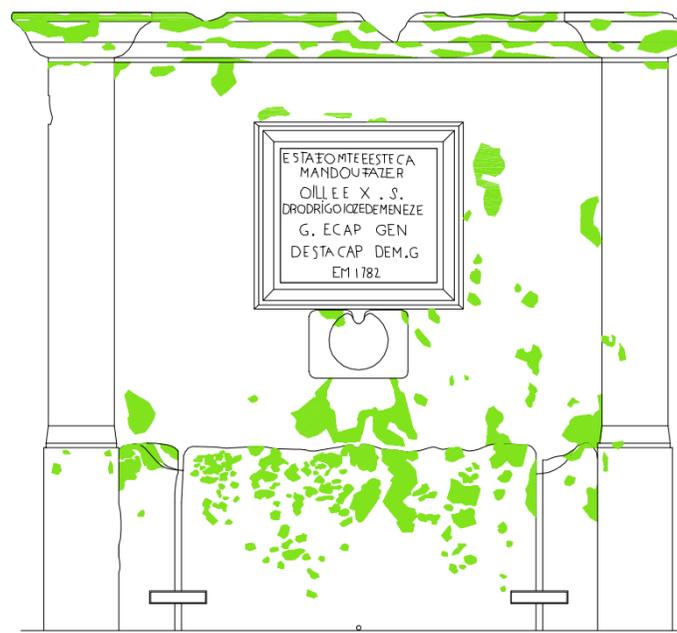
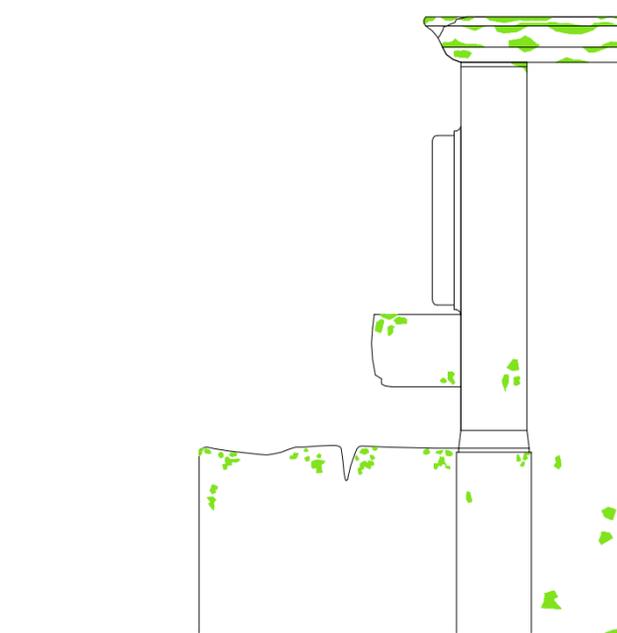
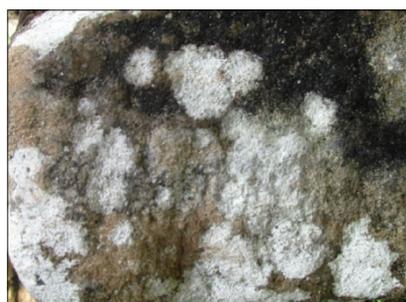
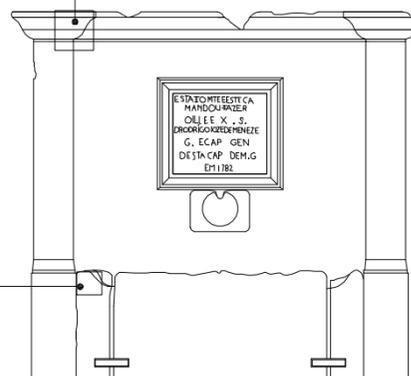
TÍTULO: MAPEAMENTO DE DANOS	10/13
DETALHE: BIOFILME: LIQUENS	
DATA: ABRIL 2016

LEGENDA	ITEM	DANO	AGENTE	CAUSAS PROVÁVEIS	MATERIAIS AFETADOS
BIOFILME (líquens)	11	Biofilme (líquens)	- Agentes biológicos (fungos associados ou não à atual presença de manchas de umidade) - Fenômenos da natureza - água pluvial e infiltrada	- Exposição às intempéries; - Acúmulo de água e condições ambientais propícias para proliferação (umidade, temperatura, e matéria orgânica).	Cantarias e alvenaria de pedra argamassada à base de cal com camada pictórica à base de cal

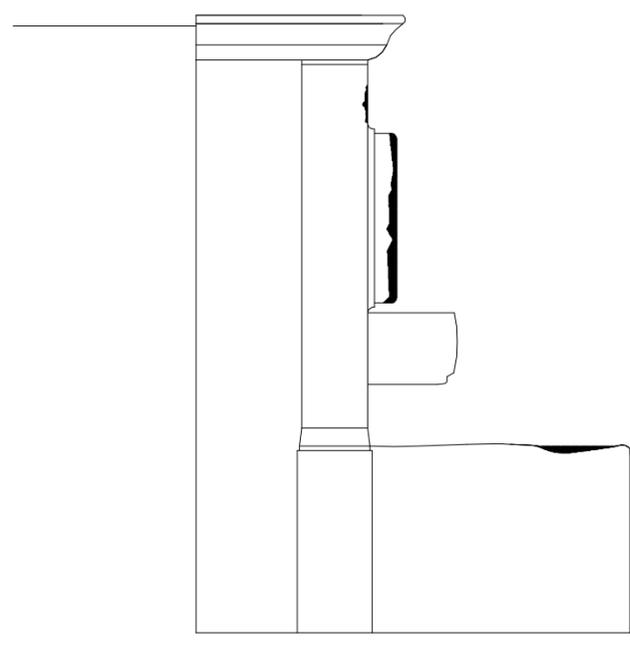
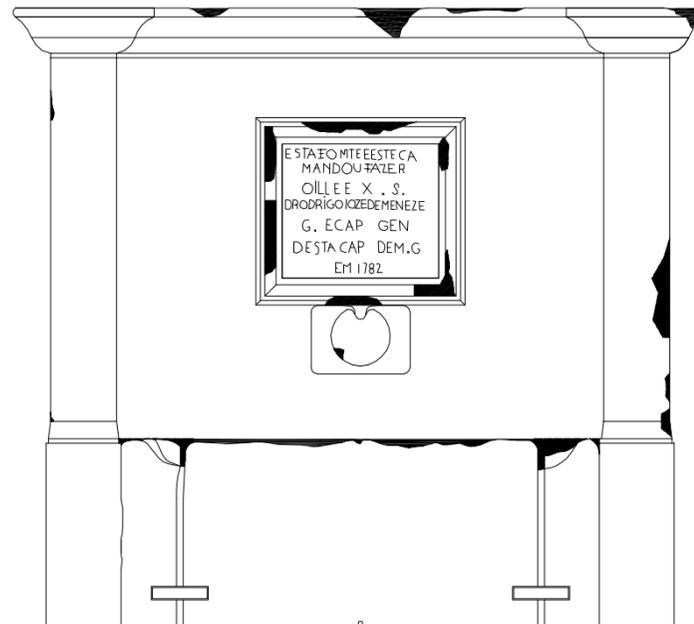
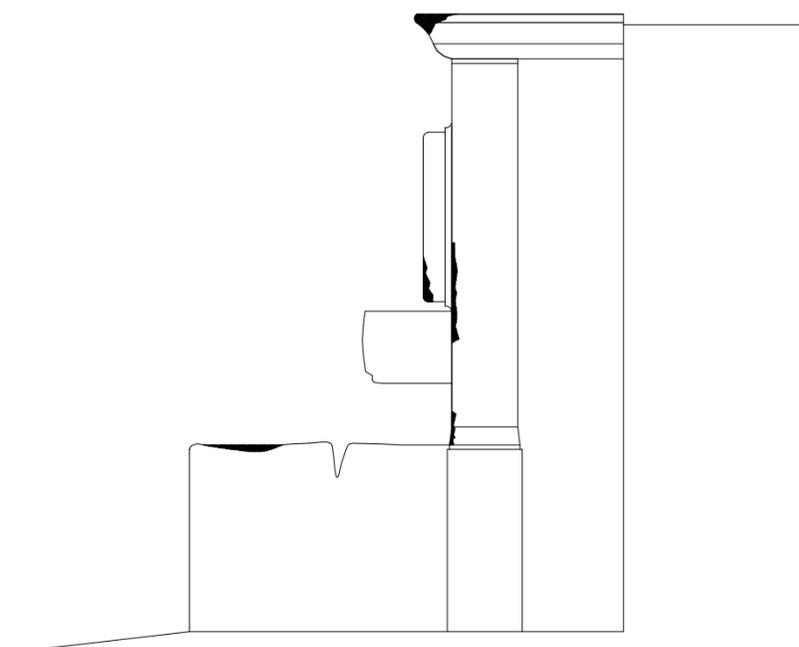
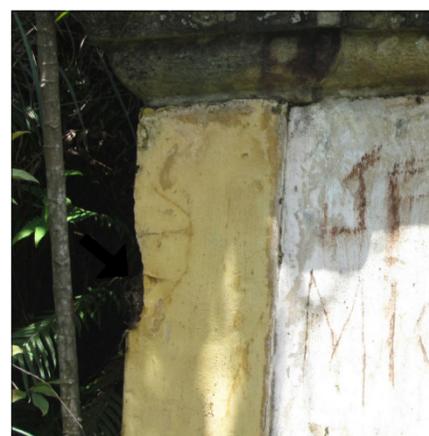
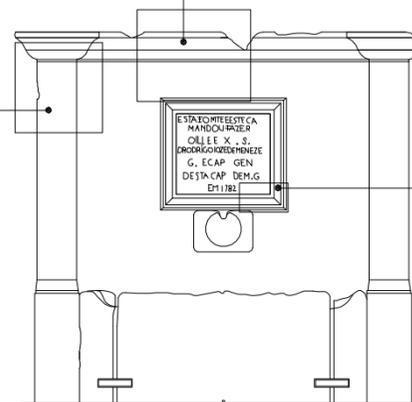
DETALHE: PERDAS POR ESTRESSES FÍSICOS

LEGENDA	ITEM	DANO	AGENTE	CAUSAS PROVÁVEIS	MATERIAIS AFETADOS
PERDA POR ESTRESSES FÍSICOS	12	Perda por estresses físicos - Descontinuidade do material -	- Ação antrópica - Fenômenos da natureza - radiação solar(raios UV), água pluvial e ação dos ventos -Cristalização de sais pela presença de umidade	- Constante exposição às intempéries; - Contatos físicos eventuais - Interferência física através da vegetação maciça ocorrente - Características de constituição da porção de material utilizada.	Cantarias e alvenaria de pedra argamassada à base de cal com camada pictórica à base de cal

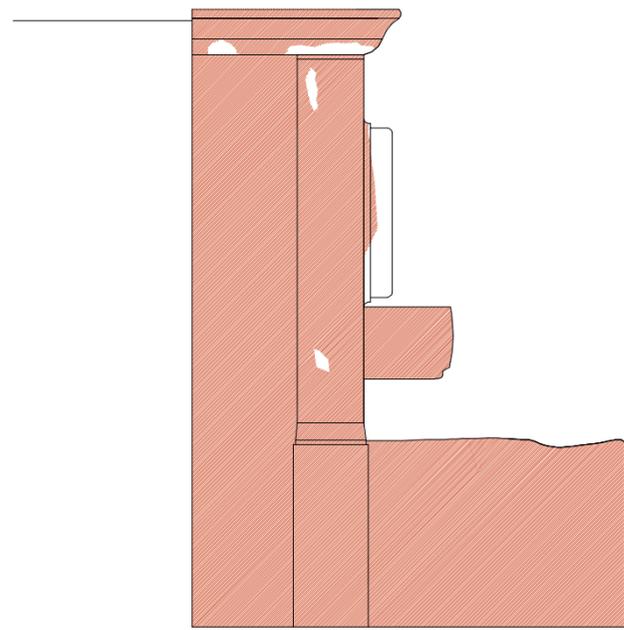
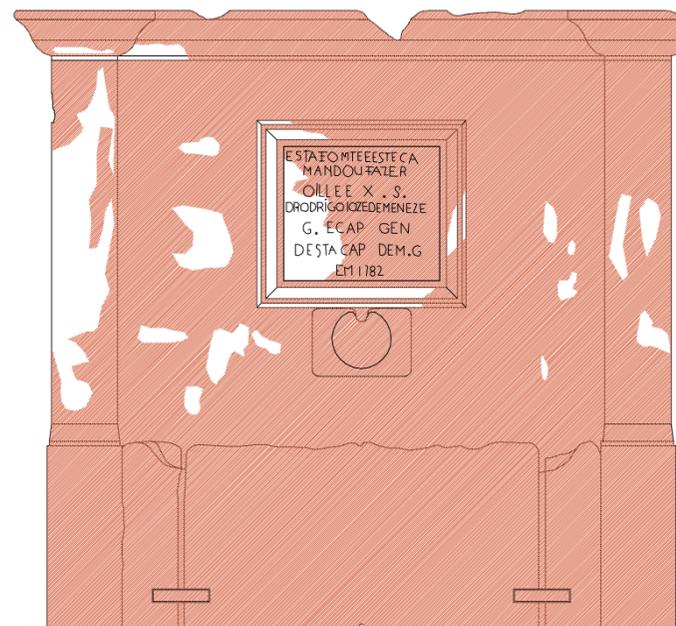
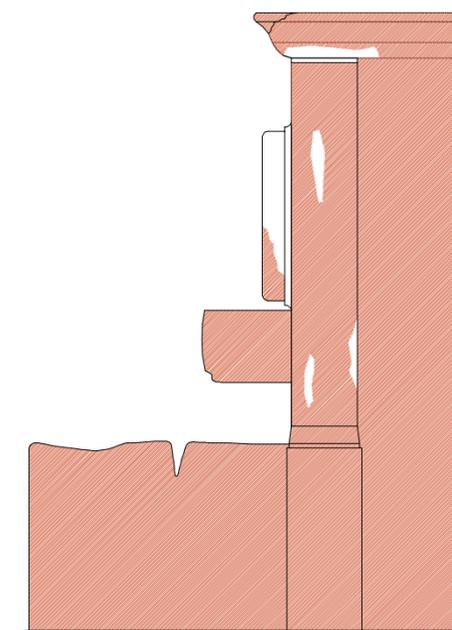
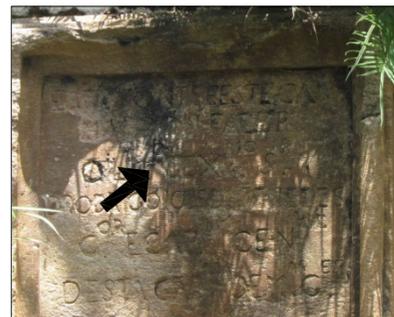
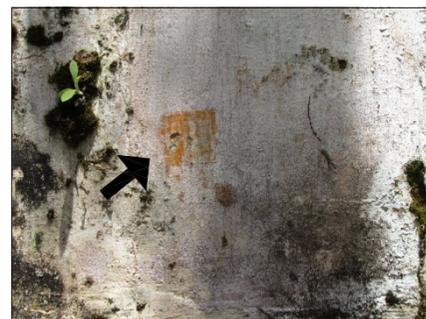
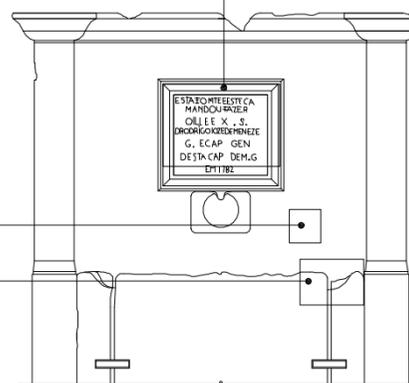
TABELA DE DANOS					
LEGENDA	ITEM	DANO	AGENTE	CAUSAS PROVÁVEIS	MATERIAIS AFETADOS
SUJIDADE SUPERFICIAL	13	Sujidade Superficial - Depósito de poeira e materiais particulados em geral sobre as superfícies -	- Fenômenos da natureza - carreamento de material pela água pluvial e ação dos ventos - Ação antrópica	- Exposição às intempéries; - Presença maciça de fauna e flora - Leve presença de tráfego de veículos	Cantarias e alvenaria de pedra argamassada à base de cal com camada pictórica à base de cal

Após a conclusão dos serviços de imunização e consolidação deverão ser realizados os procedimentos de limpeza e higienização das superfícies das pedras. Esses procedimentos consistem na remoção de todas as substâncias e impurezas que se encontram sobre as superfícies, causando ou contribuindo para o processo de deterioração da mesma.

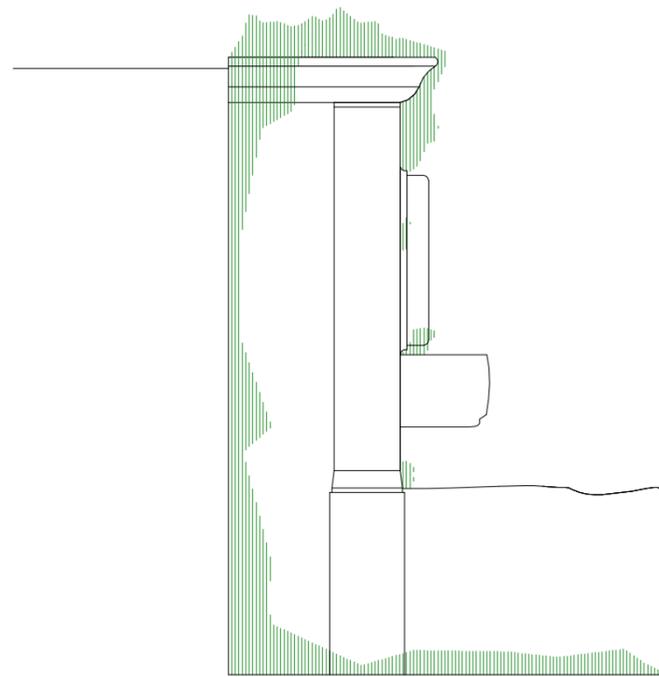
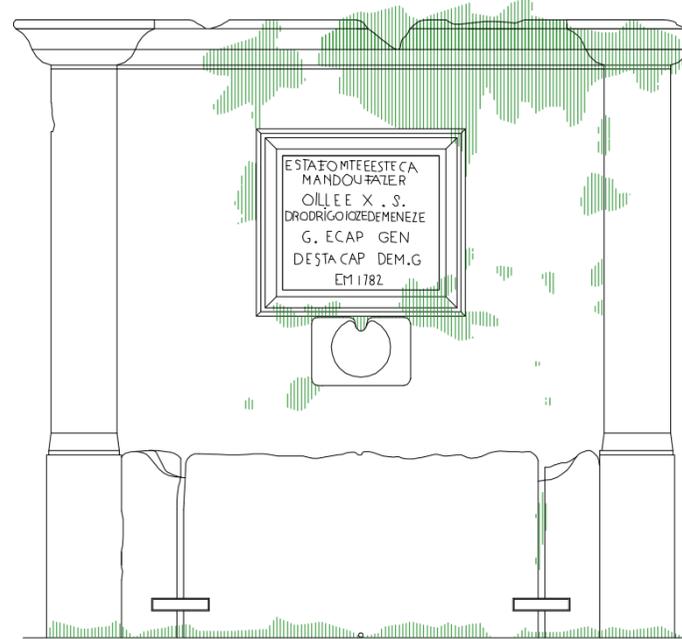
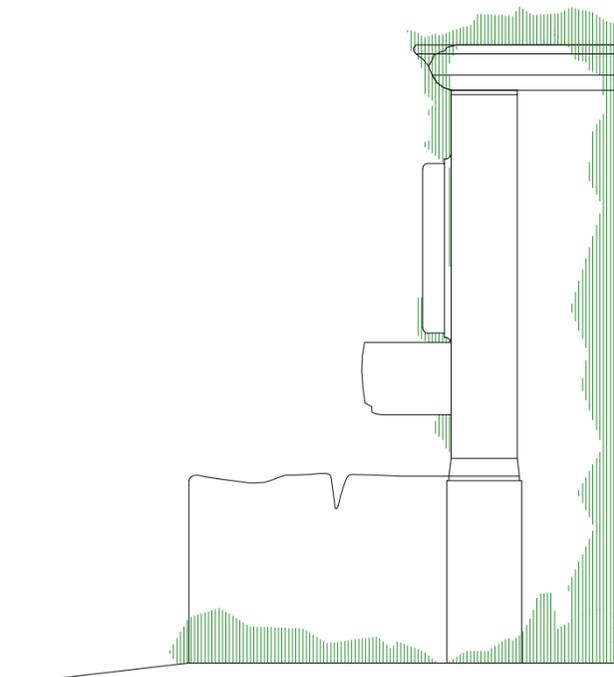
VEGETAÇÃO DE PEQUENO PORTE	14	Vegetação de pequeno porte	- Agentes biológicos (resença de pteridófitas) - Fenômenos da natureza - água pluvial e infiltrada	- Exposição às intempéries; - Acúmulo de água e condições ambientais propícias para proliferação (umidade, temperatura, e matéria orgânica).	Cantarias e alvenaria de pedra argamassada à base de cal com camada pictórica à base de cal

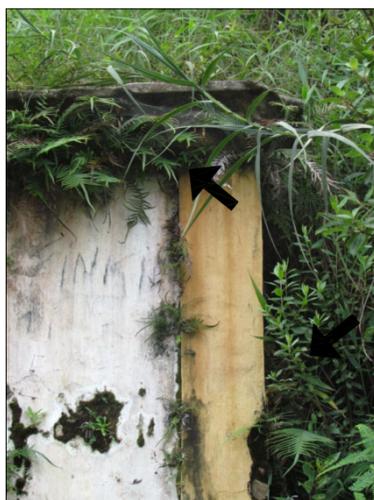
CHAFARIZ DOM RODRIGO
VISTA LATERAL DIREITA - ESCALA 1:30

C - Porção direita do revestimento. Foto: Ana Paula Paixão, 2016

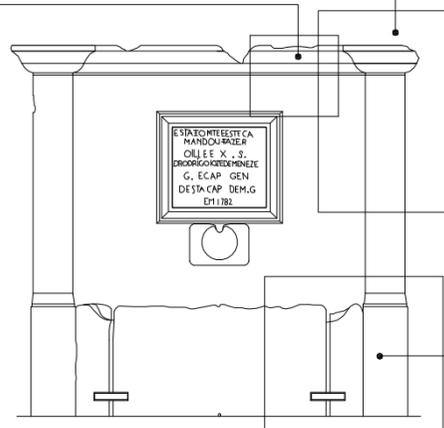
CHAFARIZ DOM RODRIGO
VISTA FRONTAL - ESCALA 1:30

TÍTULO: MAPEAMENTO DE DANOS	13 / 13
DETALHE: VEGETAÇÃO DE PEQUENO PORTE	
DATA: ABRIL 2016

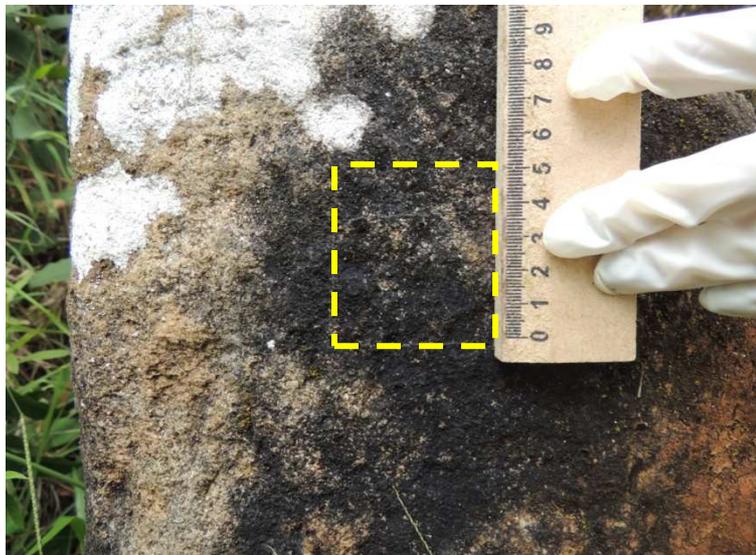
Ainda sobre as pedras da bacia, observou-se a existência de manchas provenientes do crescimento de líquens e fungos, e do acúmulo de sujidades. Para verificação do grau de impregnação dessas manchas, foram realizados procedimentos de limpeza manual com escovas de *nylon* e água em alguns pontos das superfícies das pedras.

Figura 8: Marcação dos pontos para a realização do procedimento de limpeza manual sobre uma mancha enegrecida na superfície da pedra. Fonte: Ana Paula Paixão, 2016.

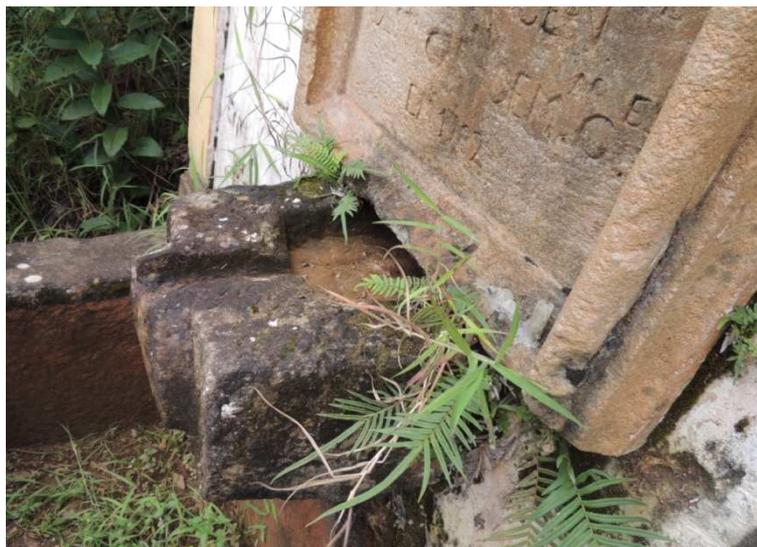
Também foram encontrados diversos pontos de crescimento de microflora – briófitas e pteridófitas - sobre as superfícies pétreas ou no ponto de junção das peças. O ponto com maior concentração de vegetação observado se encontra na junção das duas peças que compõe a cimalha, onde também observou-se que uma grande perda de material de ambas as peças.

Figura 16: Detalhe do crescimento de vegetação entre a bica e o medalhão. Fonte: Ana Paula Paixão, 2016.

Devido ao estado de degradação observado ao longo da superfície do medalhão central, da cimalha de coroamento, bica e bacia, recomenda-se a realização de testes para verificação da ação de produtos químicos com propriedades consolidantes, que penetram na pedra, aumentando assim a coesão do material alterado em seu substrato e resultando na melhor resistência aos processos de deterioração.

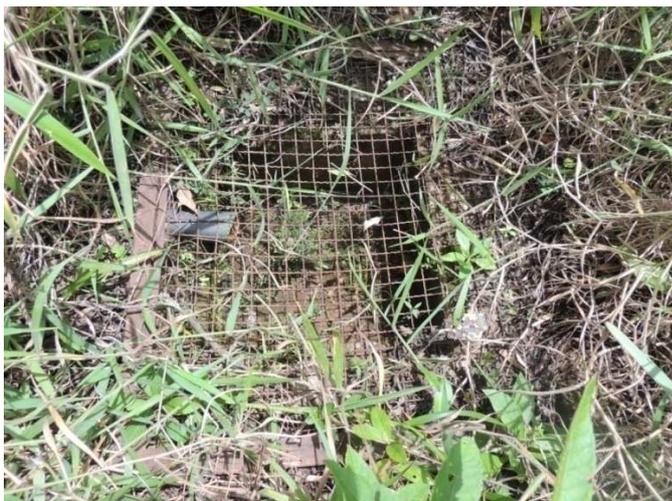
A caixa de captação, localizada na parte superior do chafariz se encontra parcialmente coberta pela vegetação nativa, o que impossibilita sua completa inspeção. Observou-se que a tubulação de captação da água se encontra obstruída, portanto não há água vertendo pelo Chafariz. A água que deveria ser captada corre lateralmente ao chafariz e escorre por entre as pedras do largo.

Figura 21: Vista geral da caixa de captação parcialmente coberta pela vegetação nativa. Fonte: Ana Paula Paixão, 2016.

A caixa de captação localizada na parte superior do chafariz e seu respectivo encanamento sistema de encanamento deverão ser integralmente vistoriados para a identificação de possíveis trincas e fissuras, bem como da localização do ponto de obstrução que está impedindo a passagem da água corrente para interior do chafariz.

Caso sejam identificados danos irreversíveis e/ou a necessidade de substituição de elementos, estes poderão ser realizados utilizando os mesmos materiais e técnicas. Isto porque, de acordo com os registros da última restauração do monumento ocorrida em 2006, a caixa de captação e os encanamentos foram integralmente substituídos, não sendo elementos originais.
