**INSTITUTO FEDERAL DE MINAS GERAIS
CURSO DE TECNOLOGIA EM CONSERVAÇÃO E RESTAURO**

**AZULEJARIA PORTUGUESA EM OURO PRETO: O
CASO DA POUSADA VILA RICA**
Diagnóstico e Proposta de Intervenção

Monografia apresentada ao Instituto Federal de Minas Gerais, como requisito para a obtenção do título de Tecnólogo em Conservação e Restauro de Bens Imóveis.

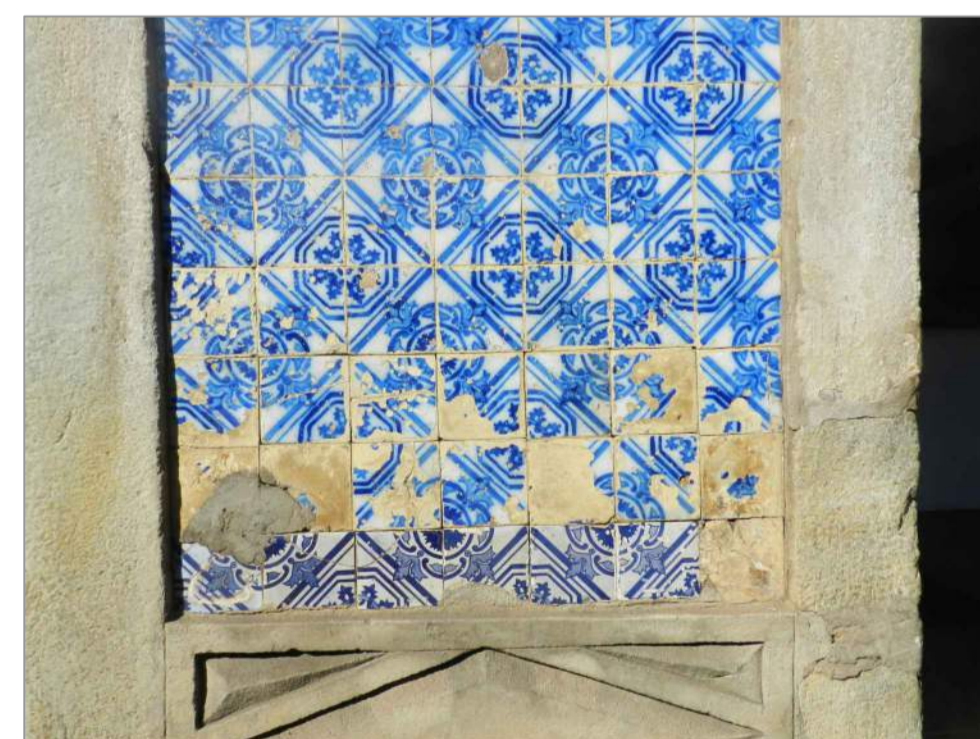
Extremidade inferior do painel 9.

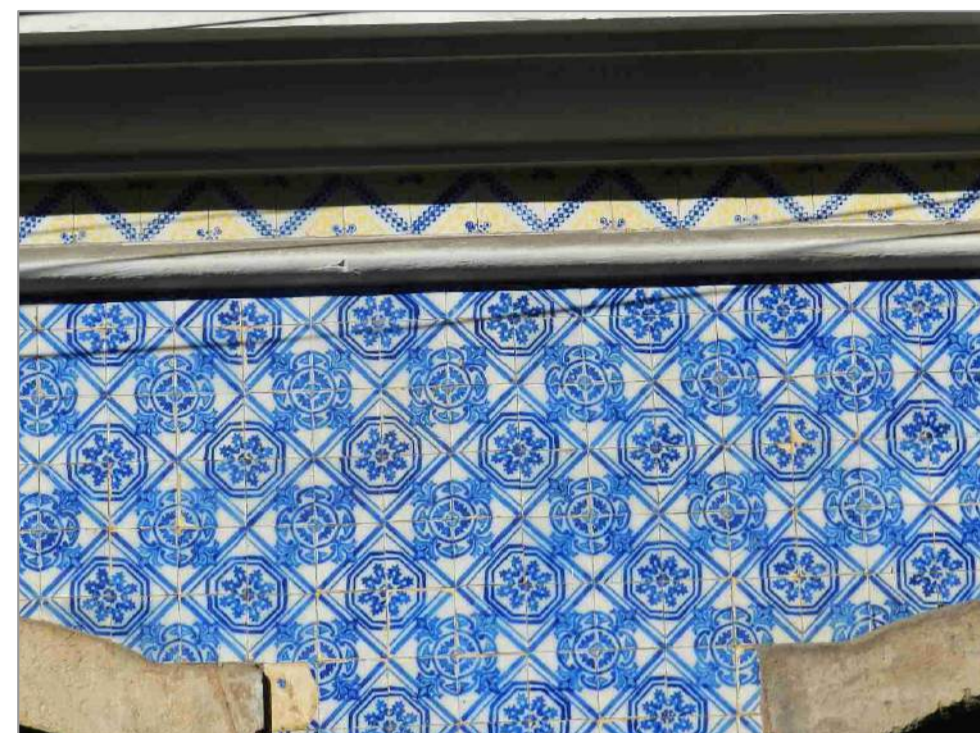
Extremidade superior do painel 11.

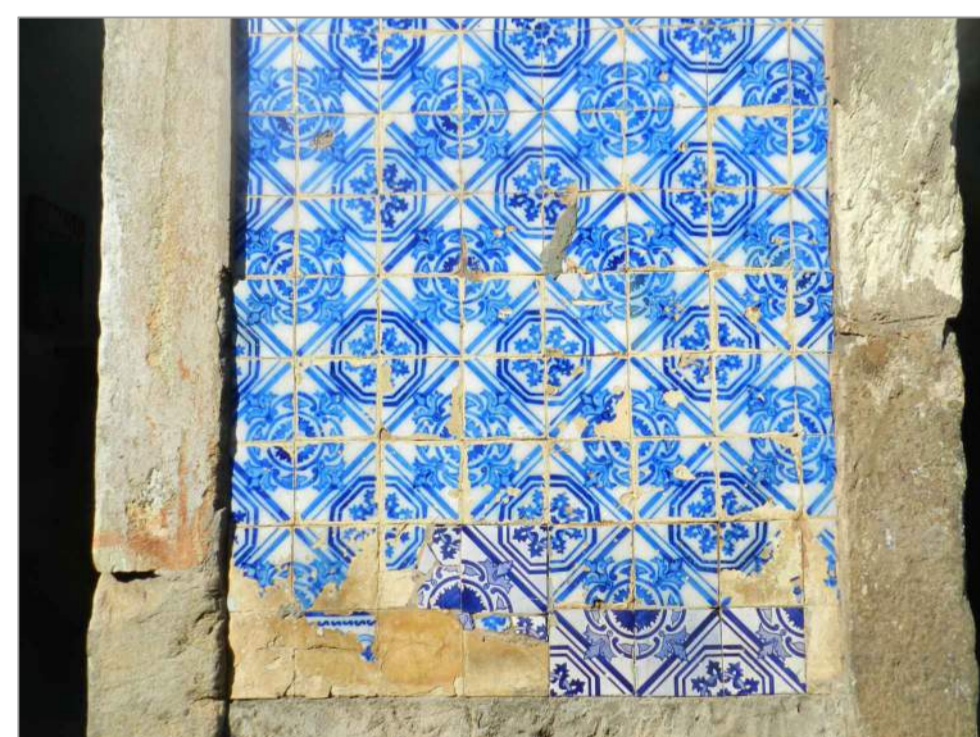
Extremidade inferior do painel 11.

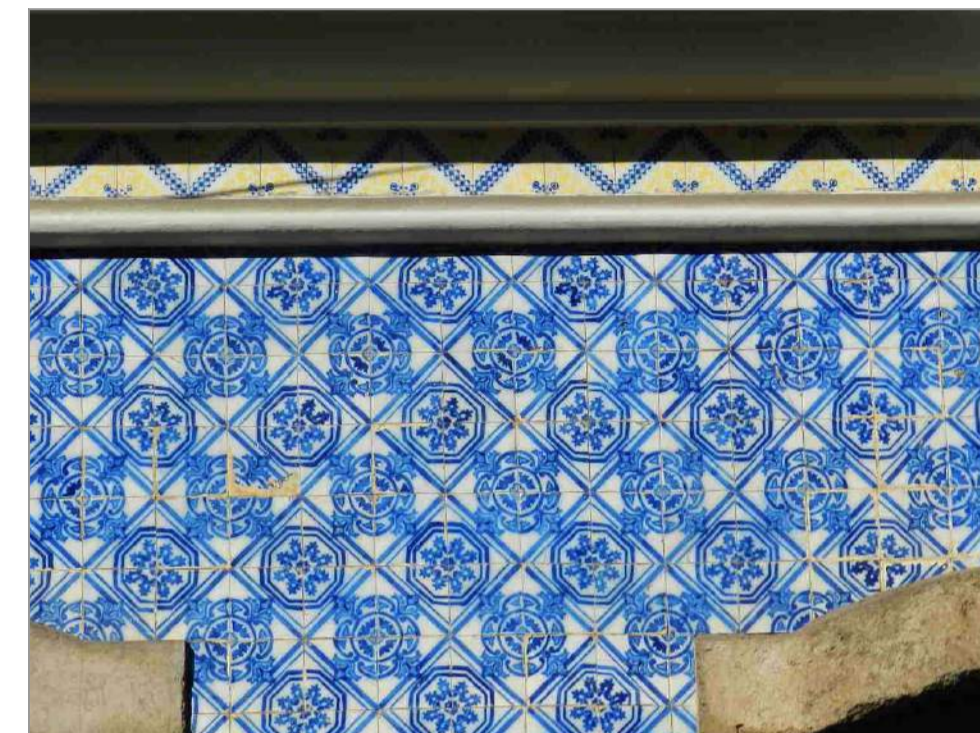
Extremidade superior do painel 13.

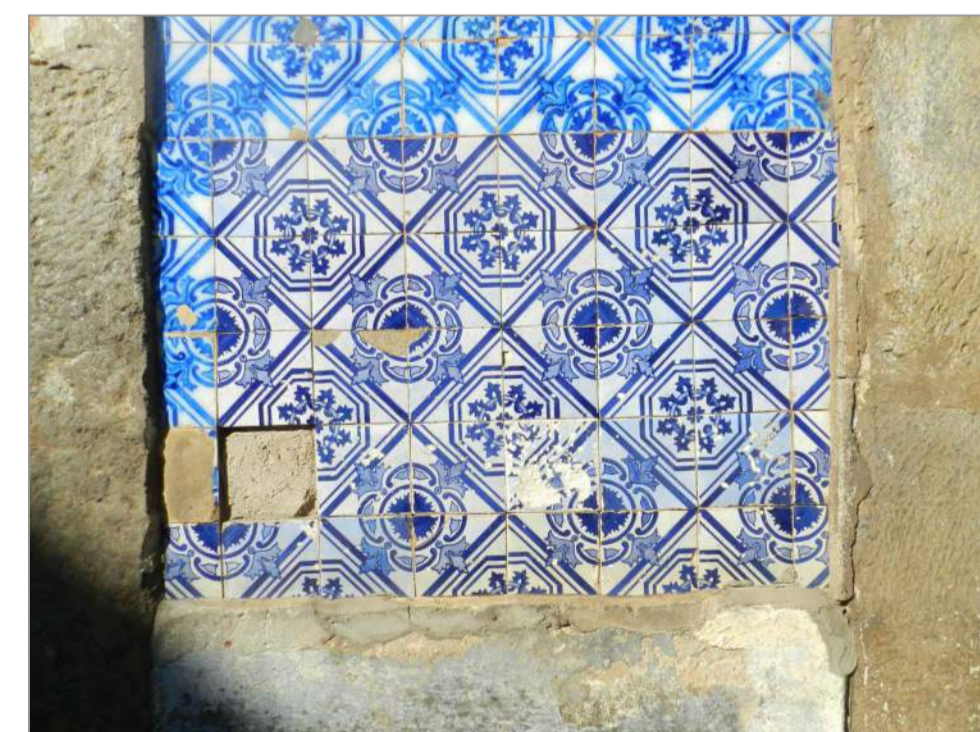
Extremidade inferior do painel 13.

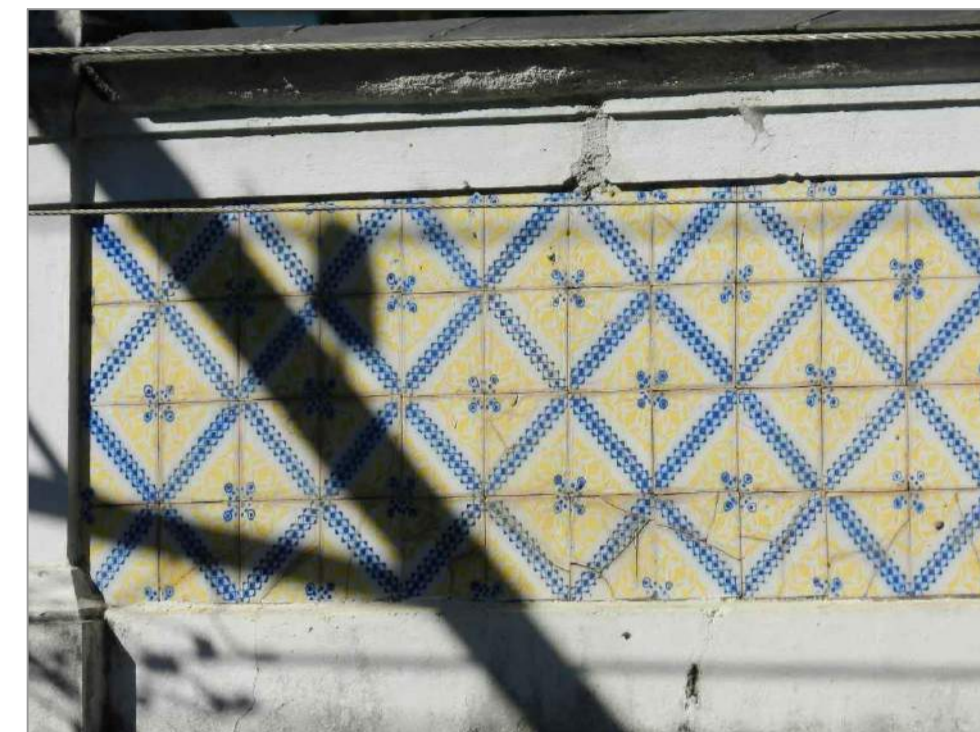
Extremidade direita do painel 16.

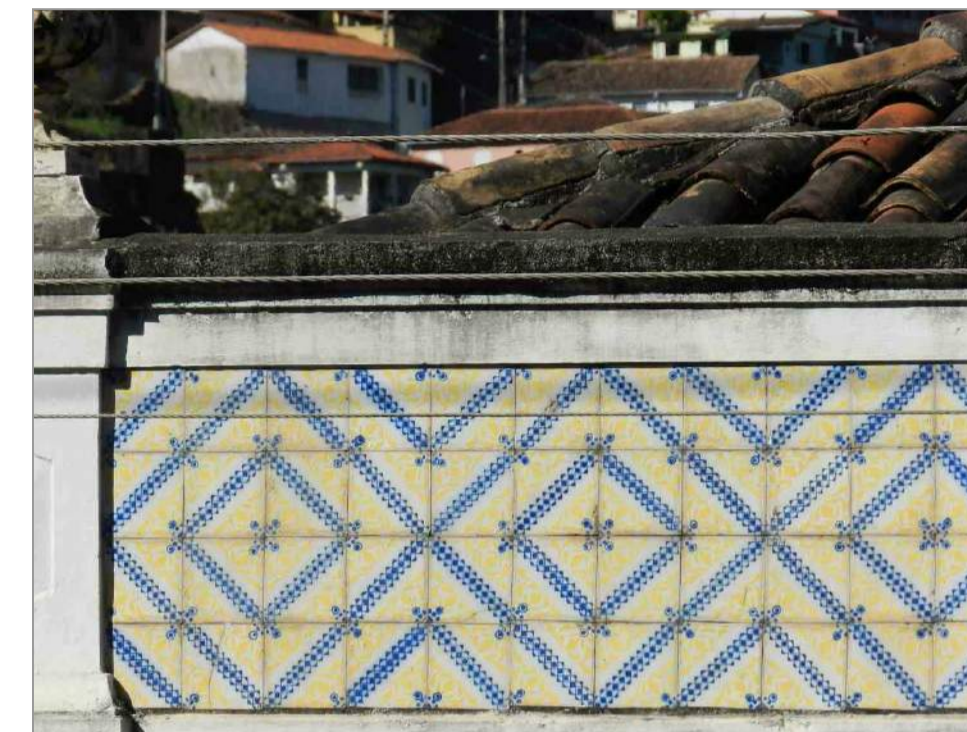
Extremidade direita do painel 17.

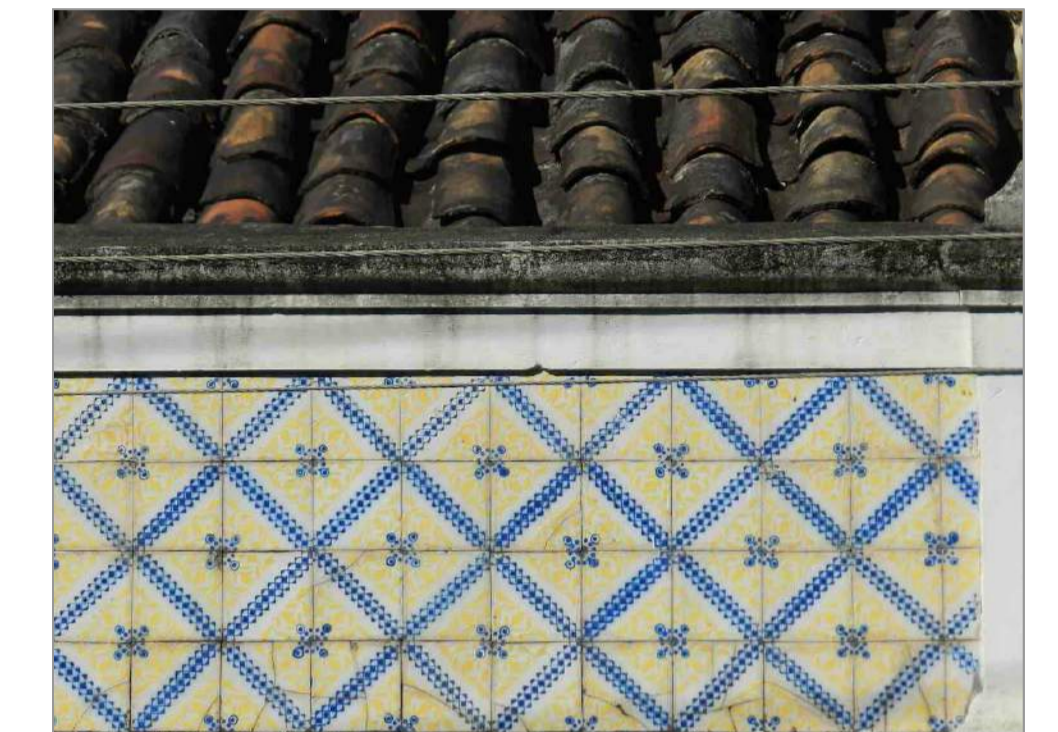
Extremidade esquerda do painel 18.

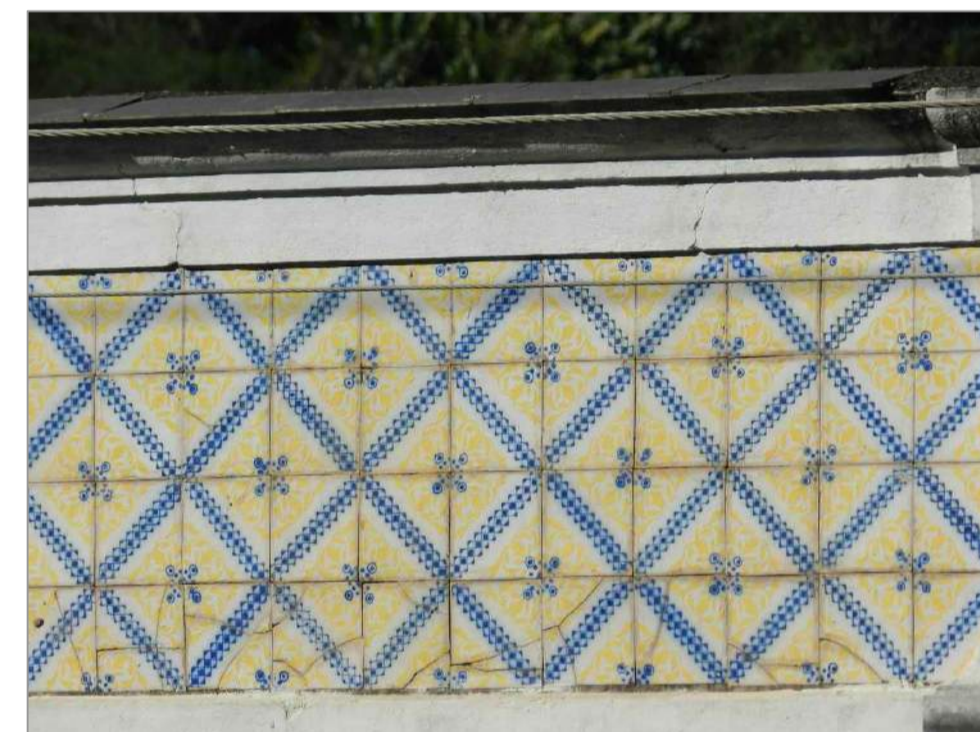
Extremidade esquerda do painel 16.

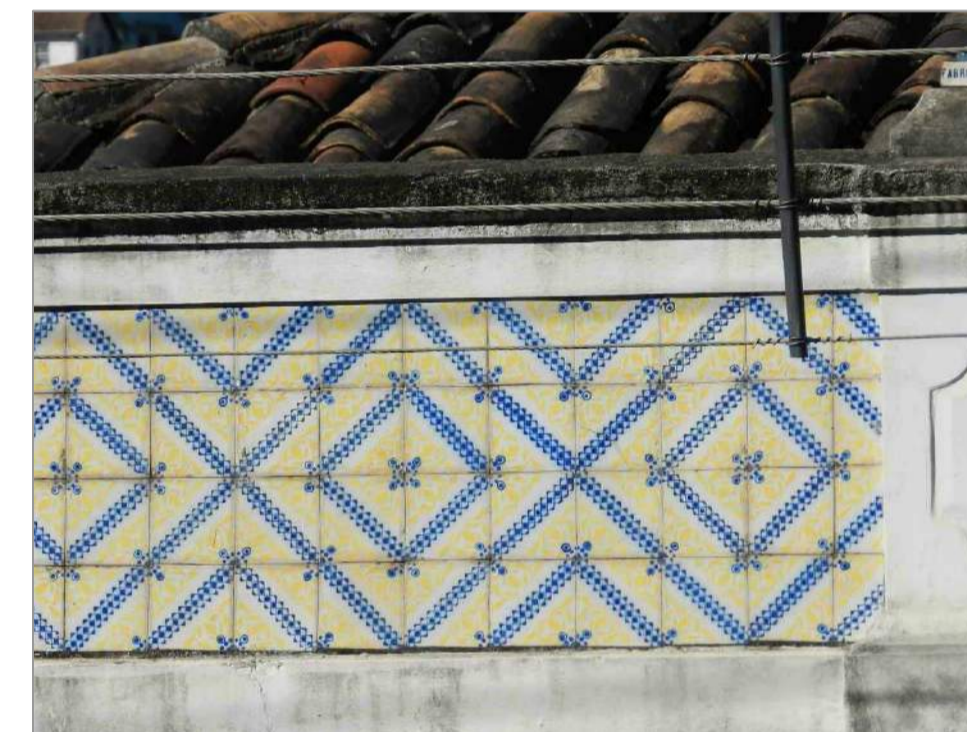
Extremidade direita do painel 17.

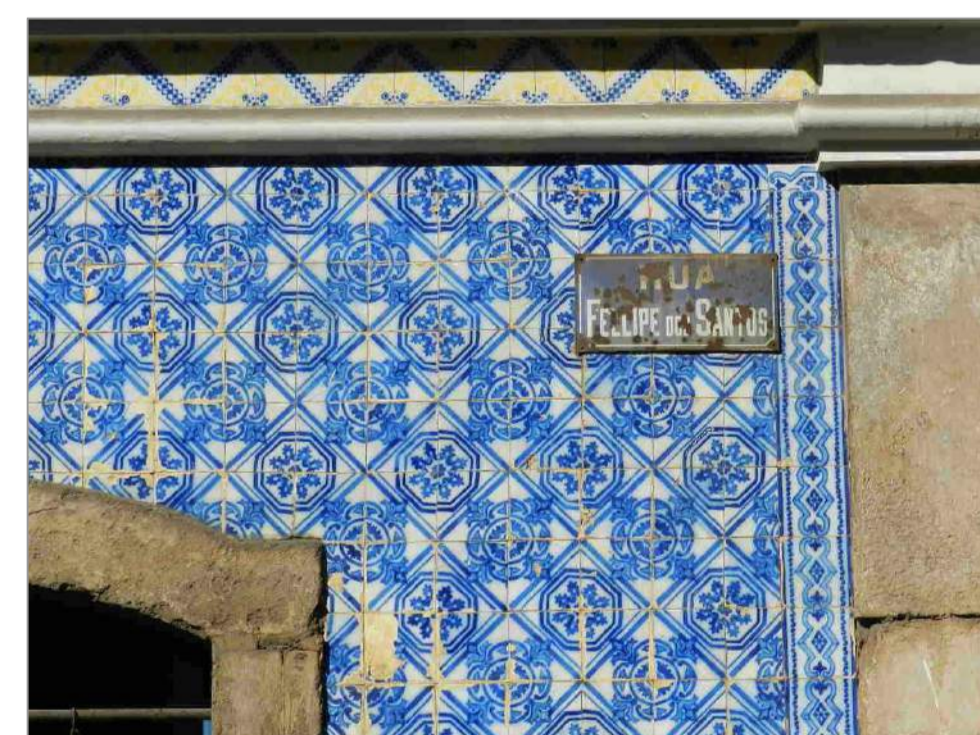
Extremidade superior do painel 15.

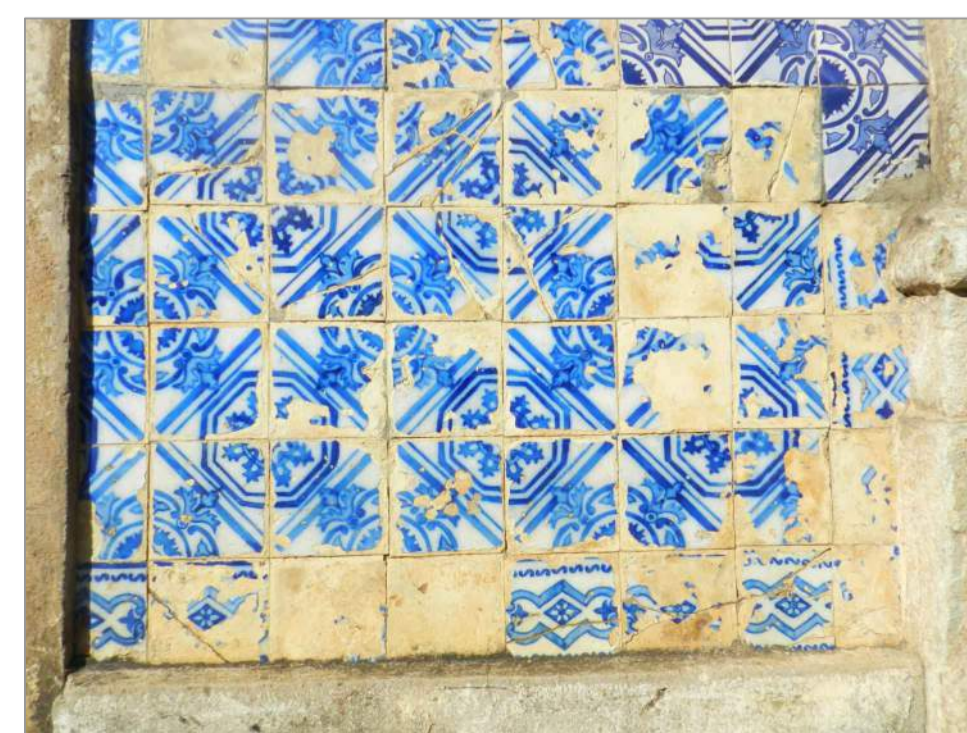
Extremidade inferior do painel 15.

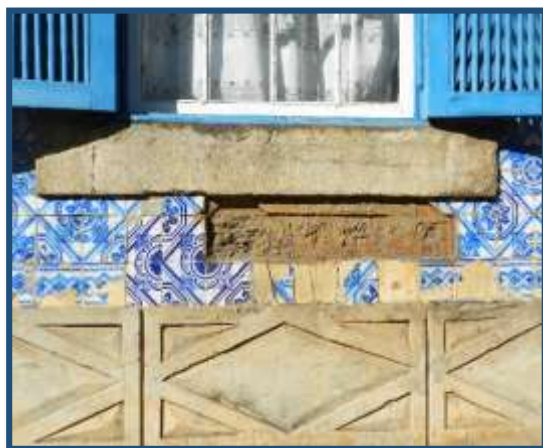
No restante da fachada, pode-se observar que grande parte das patologias se concentra abaixo do peitoril das janelas e entre o marco das portas (figuras 72 e 73). A mudança do partido arquitetônico pode ter sido responsável por grande parte desses danos, principalmente nos espaços entre as portas laterais, onde é notável a grande quantidade de recomposições com réplicas dos azulejos originais. Já no caso das janelas, a perda completa do vidro dos azulejos ou de parte dele e a perda total da peça, podem estar relacionadas com o acúmulo de água nos peitoris.

Figura 73: Trecho do painel azulejar abaixo do peitoril de uma das janelas, com lacuna azulejar.

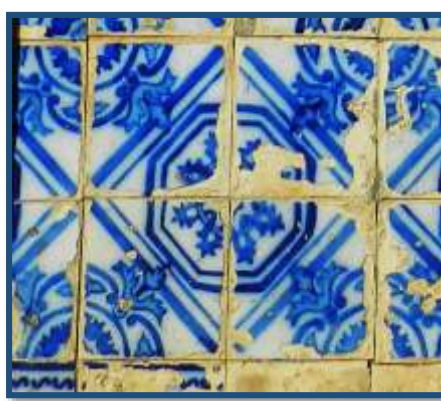
podendo ser provenientes do processo de fabricação, no caso do craquelê (figura 74), e/ou adquiridas in loco (figura 75), causadas por esforços mecânicos. Dentre os danos de pequeno porte recorrentes, há também a presença de poros²⁹ (figura 76) e a interrupção na figuração, devido à perda do vidrado a partir das arestas (figura 77), que aparece em grande parte dos azulejos.

Figura 77: Azulejos com perda de vidrado pelas arestas.
Fonte: Marina Poloni, 2015.
