1- INTRODUÇÃO

O trabalho a seguir possui por finalidade a elaboração de um Dossiê de Restauro de uma edificação com valor cultural que passou por transformações e reformulações arquitetônicas ao longo de sua trajetória. Trata-se do casarão que abriga atualmente a sede do Clube Recreativo XV de Novembro (Fig. 1). Localizado no bairro do Antônio Dias (Fig. 2) no início da Rua de Santa Efigênia próximo ao largo Marília de Dirceu, este edifício é parte integrante do conjunto histórico arquitetônico que compõem o caminho tronco onde se iniciou o povoado de Vila Rica cidade de Ouro Preto. Neste contexto de representatividade e preservação que se encontra inserido o objeto de estudo deste trabalho.

2.3.2 Caracterização e aspectos formais e estilísticos

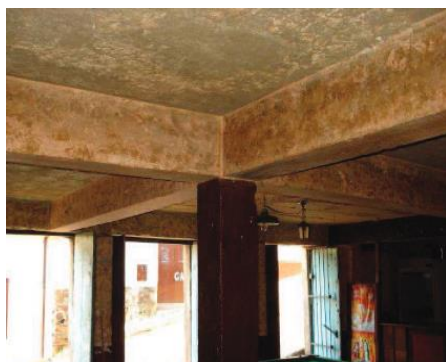
Fig.90-Forro em laje de concreto, cômodo 01 pavimento inferior.
Autoria: Roberta Silva
Data: Março 2016

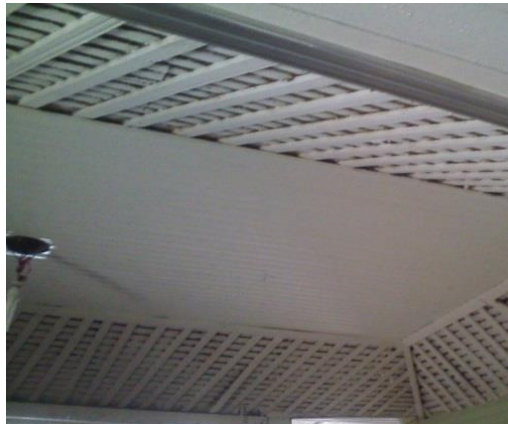
Fig.92-Forro treliça no palco do pavimento superior

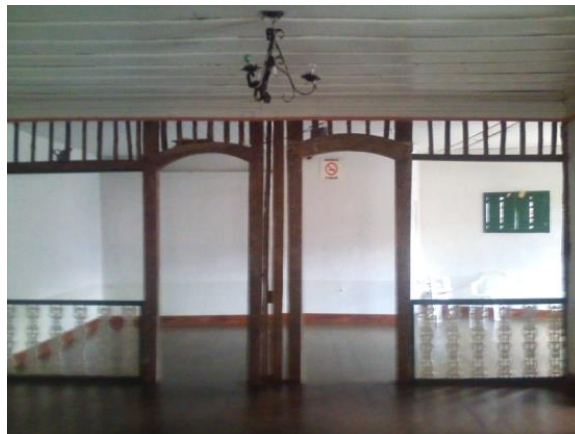
No que diz respeito à divisão dos espaços (paredes) estes são em sua maioria em alvenaria de tijolo, com exceção de uma estrutura de madeira aparente, onde havia fechamento em pau-a-pique(Fig.93), ladeada por gradil, entre os salões 4 e 5 do pavimento superior e de madeira compensada nas laterais direita do escritório (pavimento superior) e lateral direita da entrada (pavimento térreo). Os tons de pintura das paredes variam entre o branco, verde e laranja descaracterizando este ainda mais a estética do imóvel.

Fig.93- Estrutura de madeira aparente, entre os salões 02 e 03, pavimento superior.
