DOSSIÊ DE RESTAURO DA CAPELA DE SANTANA  
OURO PRETO – MG

Trabalho de Conclusão de Curso submetido à banca examinadora designada pela Diretoria de Pesquisa e Pós Graduação do Instituto Federal de Minas Gerais Campus Ouro Preto, como requisito para a obtenção de título de Tecnóloga em Conservação e Restauro.

## **Dossiê de Conservação e Restauro da Capela de Santana Ouro Preto-MG**

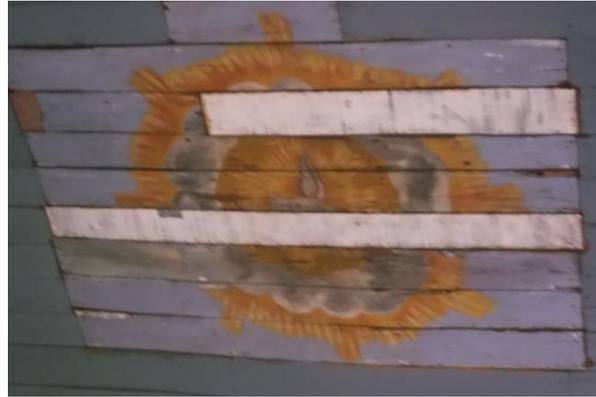
A igreja mantém seus traçados originais, como paredes e pisos da sua época de construção. Algumas complementações feitas ao longo dos anos podem ser observadas com clareza, como a mudança de parte do piso do tabuado e a complementação das partes faltantes no forro (Fig. 7) com madeiras, que descaracterizam a imagem que nele estava pintada.

Figura 6 Complementação das partes faltantes do forro. Fonte: Natália Rodrigues 2017

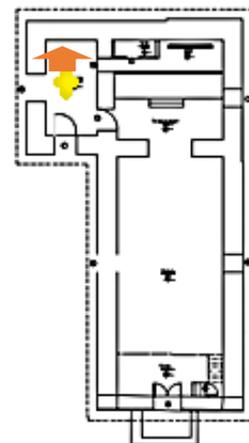
Sacristia

**Causas Prováveis:** Algum tempo atrás foram feitos alguns reparos em determinadas áreas do telhado. A mesma não foi executada corretamente. Isso ocasionou infiltrações no forro localizado na sacristia, com isso a umidade faz com que o local afetado perda parcialmente sua policromia.

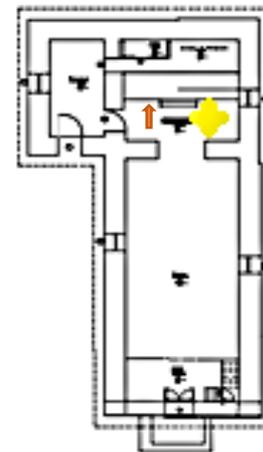
Capela - Mor

**Descrição: Intervenções inadequadas**

**Causas Prováveis:** A capela passou por um processo de troca do madeiramento do telhado. Com isso algumas peças não foram colocadas corretamente em seus devidos lugares. As águas provenientes da chuva estão infiltrando e umedecendo as peças que formam os desenhos localizados na Capela-Mor, com isso algumas se perderam ao longo do tempo e precisaram ser trocadas ou até mesmo substituída por peças que apresentam o mesmo tamanho, porém não refizeram o desenho.

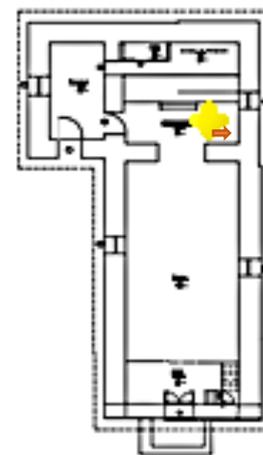
Capela - Mor

**Causas Prováveis:** As paredes da fachada principal e da fachada lateral direita, infiltram água proveniente das intempéries. Ao longo do tempo essa umidade começa a degradar as mesmas.

As paredes das fachadas serão submetidas a um processo de reparo do reboco existente, pois encontra-se comprometido por trincas, fissuras e perda do próprio material.

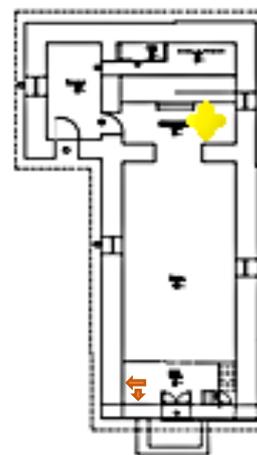
Capela - Mor

**Causas Prováveis:** A parede localizada na fachada lateral esquerda, apresenta infiltração proveniente das intempéries. Esse infiltração está ocasionando um estufamento na camada de reboco que ao longo do tempo se desprende parcialmente.

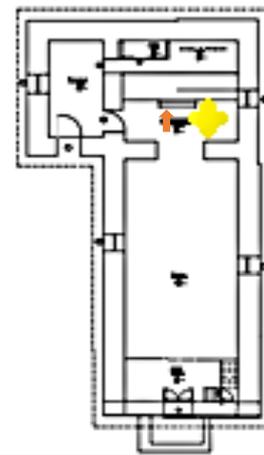
Capela - Mor

**Causas Prováveis:** Alguns degraus da capela-mor apresentam perda da policromia as mesmas foram ocasionadas por utilização de produtos inadequados, a umidade proveniente do terreno pode também ajudar na degradação do mesmo.

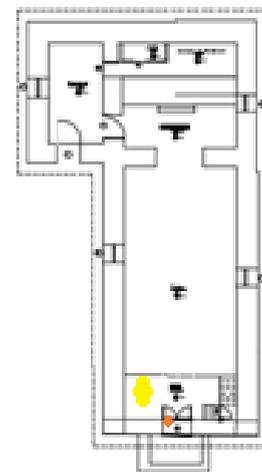
Coro

**Causas Prováveis:** Instalação elétrica executada incorretamente, despreparo na parte da efetivação da obra, causando danos visíveis e degradadores no local onde foi realizado.

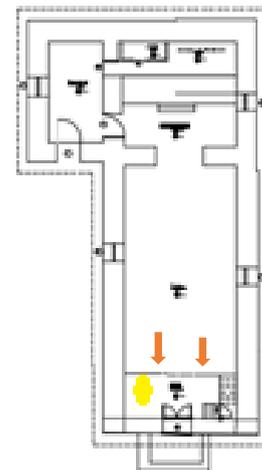
Coro

**Descrição:** Perda da Balaustrada

**Causas Prováveis:** A balaustrada é bem antiga necessitando de uma atenção especial, acredita-se que a retração da madeira ocasionou as trincas nela encontrada. As mesmas foram aumentando com o passar dos anos. Por isso optou-se em se fazer um reparo com as barras de ferro, impedindo que continuasse a movimentação.

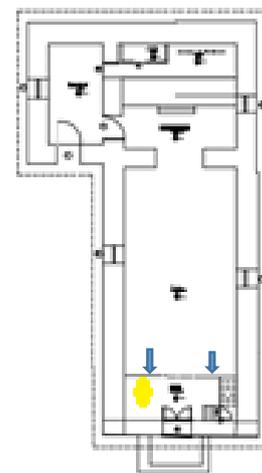
Coro

**Causas Prováveis:** A movimentação da madeira ocasionou trincas que aumentaram e degradaram algumas peças se perderam ao longo do tempo.

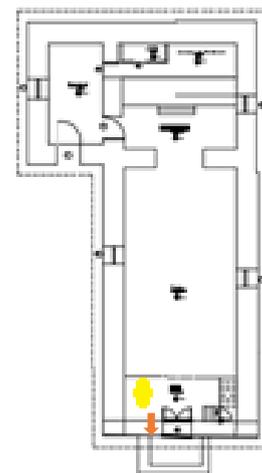
Coro

**Causas Prováveis:** Foi colocada uma iluminação no óculo, porém a mesma não foi feita adequadamente, causando danos na parede resultando na perda de policromia em determinadas áreas.

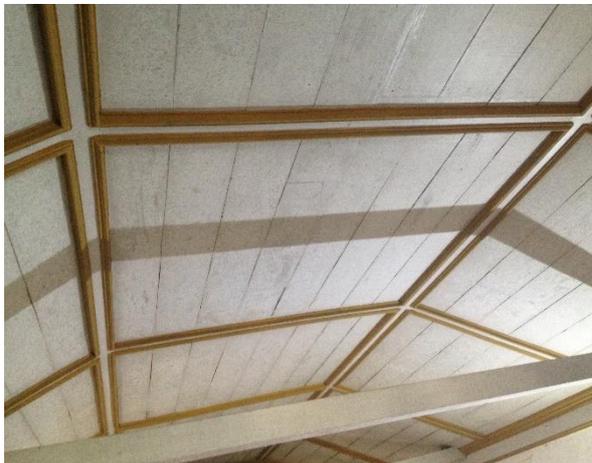
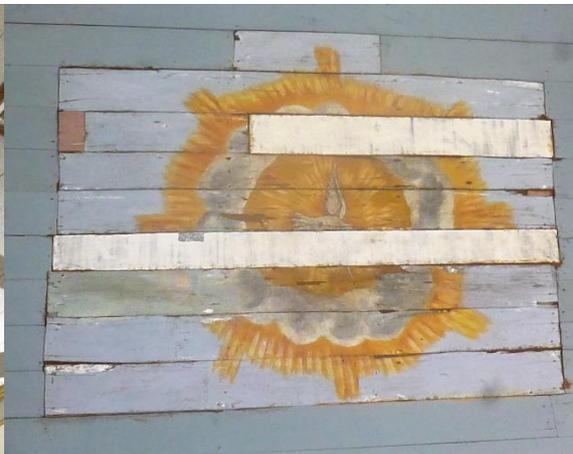
parte do seu forro se mantém conservado. Em alguns locais há a presença de

infiltrações e ataques de cupins. É necessária uma avaliação minuciosa de cada uma das peças, verificando assim suas qualidades. (Fig.25 e 26).

Figura 25 Forro de Madeira. Fonte: Thatiane

Aconselha-se que façam uma avaliação das peças, as mesmas se encontram bem degradadas, devido a infiltrações e ataques de insetos xilófagos, com substituição de algumas peças que se encontram danificadas. Deve-se fazer uma imunização e limpeza por todo o forro.

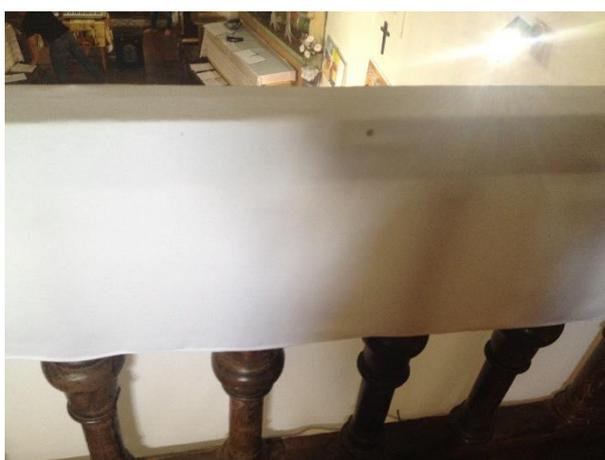
O coro apresenta manchas enegrecidas conhecidas popularmente como mofo. Há também perda do madeiramento do telhado e rachaduras próximas das paredes laterais. No óculo, há fiação (Fig.31) exposta, perda da camada do reboco(Fig.32), presença de iluminação sem proteção, percebe-se que no contorno do coro trincas(Fig.33) causadas pelo fluxo de veículos. As tábuas de madeira do piso apresentam respingos de tintas. Por fim, abalaustrada tem partes faltantes(Fig.34) (Fig.35) e intervenções inadequadas.

Figura 33 Detalhe da Balastrada.

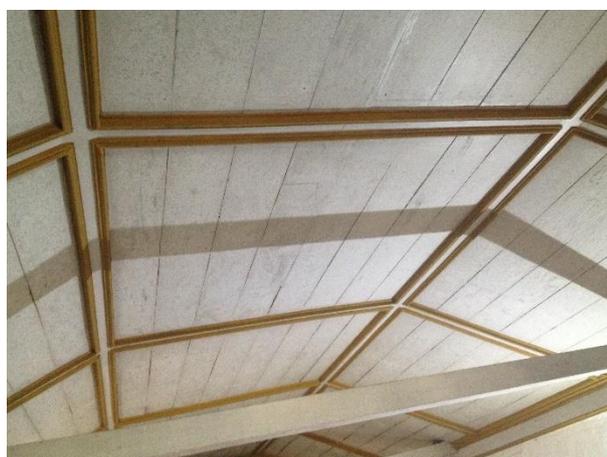
O forro apresenta principalmente manchas enegrecidas (Fig.37) - conhecidas popularmente como mofo - e danos causados por intervenções inadequadas, como a retirada de parte de suas tábuas originais ou ainda perda de elementos artísticos. (Fig.38 e 39).

Figura 37 Detalhe do Forro. Fonte: Thatiane Rocha 2017

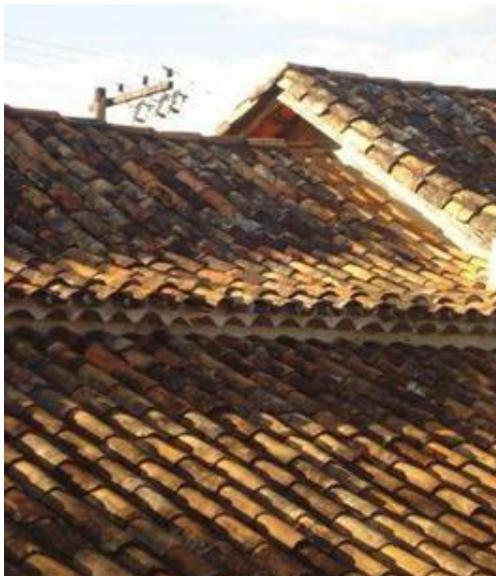
O telhado(Fig.40) apresenta cinco águas, com estrutura convencional de basicamente tesouras, caibros e ripas. Possui falhas que resultam de desde seu embocamento inadequado até a falta de manutenção, intervenções inadequadas, trepidações locais, infiltrações, presença de vegetação de pequeno porte, sujeidade e telhas quebradas.

Figura 38 Detalhe do Caimento das águas do Telhado.

Algumas telhas estão quebradas, e devem ser substituídas por semelhantes, com intuito de acabar com as goteiras e infiltrações. Outras estão apenas deslocadas e devem ser colocadas em seus devidos lugares. É importante anexar calhas ao telhado, evitando assim que os respingos das chuvas cheguem nas paredes.

- Devem substituir as peças degradadas por outras de mesma proporção e que apresentem as mesmas finalidades das anteriores;
- Deve-se fazer uma limpeza no telhado;
- Limpar as telhas que possam ser reaproveitadas;
- Nas recolocações das telhas faltantes ou das degradadas, devem haver embocamento com argamassa de cal e areia, e suas amarrações devem ser em fileiras.

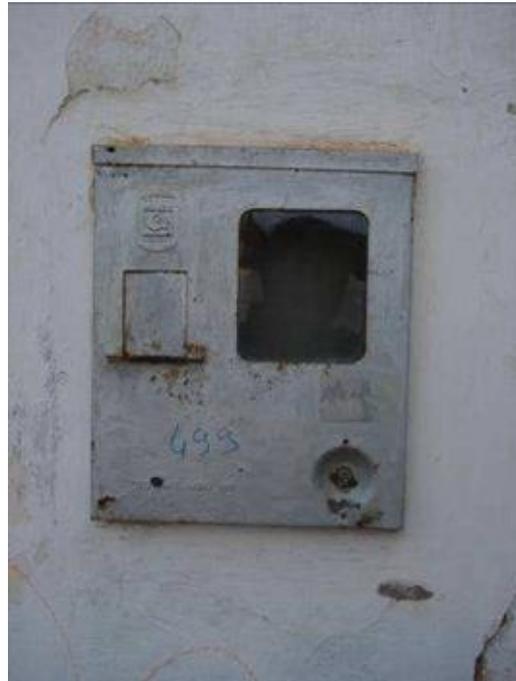
Em alguns locais da Capela percebe-se a fiação exposta (Fig.41) podendo ocasionar um curto circuito e causar danos na Capela. O padrão de energia fica localizado na parte externa da fachada. (Fig.42).

Figura 40 Detalhe do Padrão

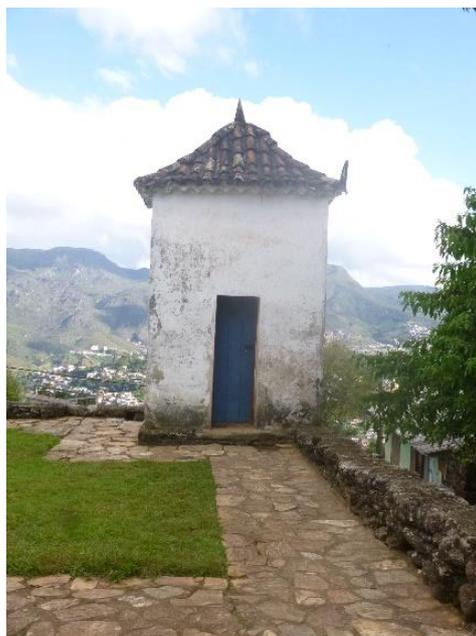
A torre sineira (Fig.43) encontra-se isolada de todo o corpo da igreja, localizada no adro da capela. Apresenta pichações e vandalismos por quase toda sua estrutura, perda da camada de policromia, manchas enegrecidas e presença de vegetações de pequeno porte.

Figura 41 Detalhe Torre Sineira

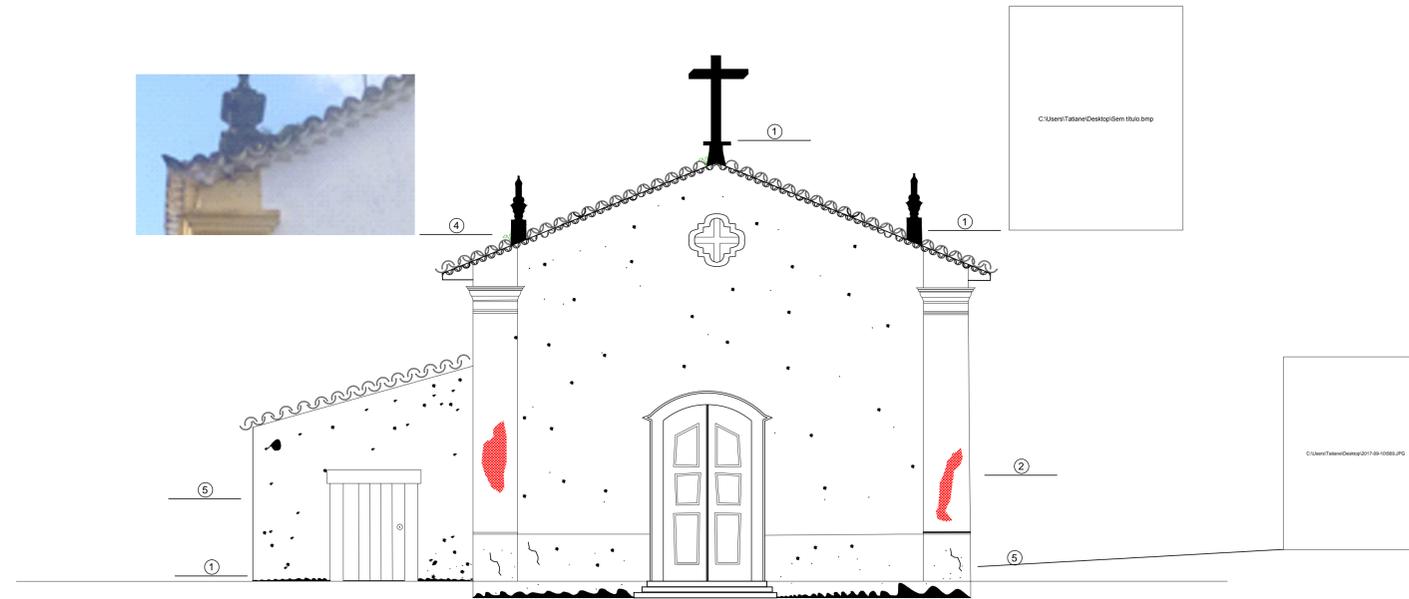
FACHADA FRONTAL  
ESC 1/50

ITEM	DANO	AGENTE	CAUSAS PROVÁVEIS
1	Manchas enegrecidas	Falta de Manutenção Exposição a intempéries	- Exposição as intempéries e ao tempo; Sujeidade
2	Vandalismo	Ação Humana	Ação Humana
3	Trincas	- Vibração, assentamento diferenciado das fundações, falta de conservação.	Excesso de Veículos no redor do entorno - Trânsito intenso; - Rocalçage do terreno.
4	Vegetação de pequeno porte	- Plantas.	- Condições propícias para o crescimento - Presença de aves no local.
5	Perda localizada de reboco	- Perda da aderência e descostamento.	- Presença intensa de água.
6	Mancha de umidade descendente	- Exposição as intempéries.	- Água pluvial descendo pelas superfícies externas.
7	Degradação da Camada Pictórica	- Exposição as intempéries.	- Exposição as Intempéries.

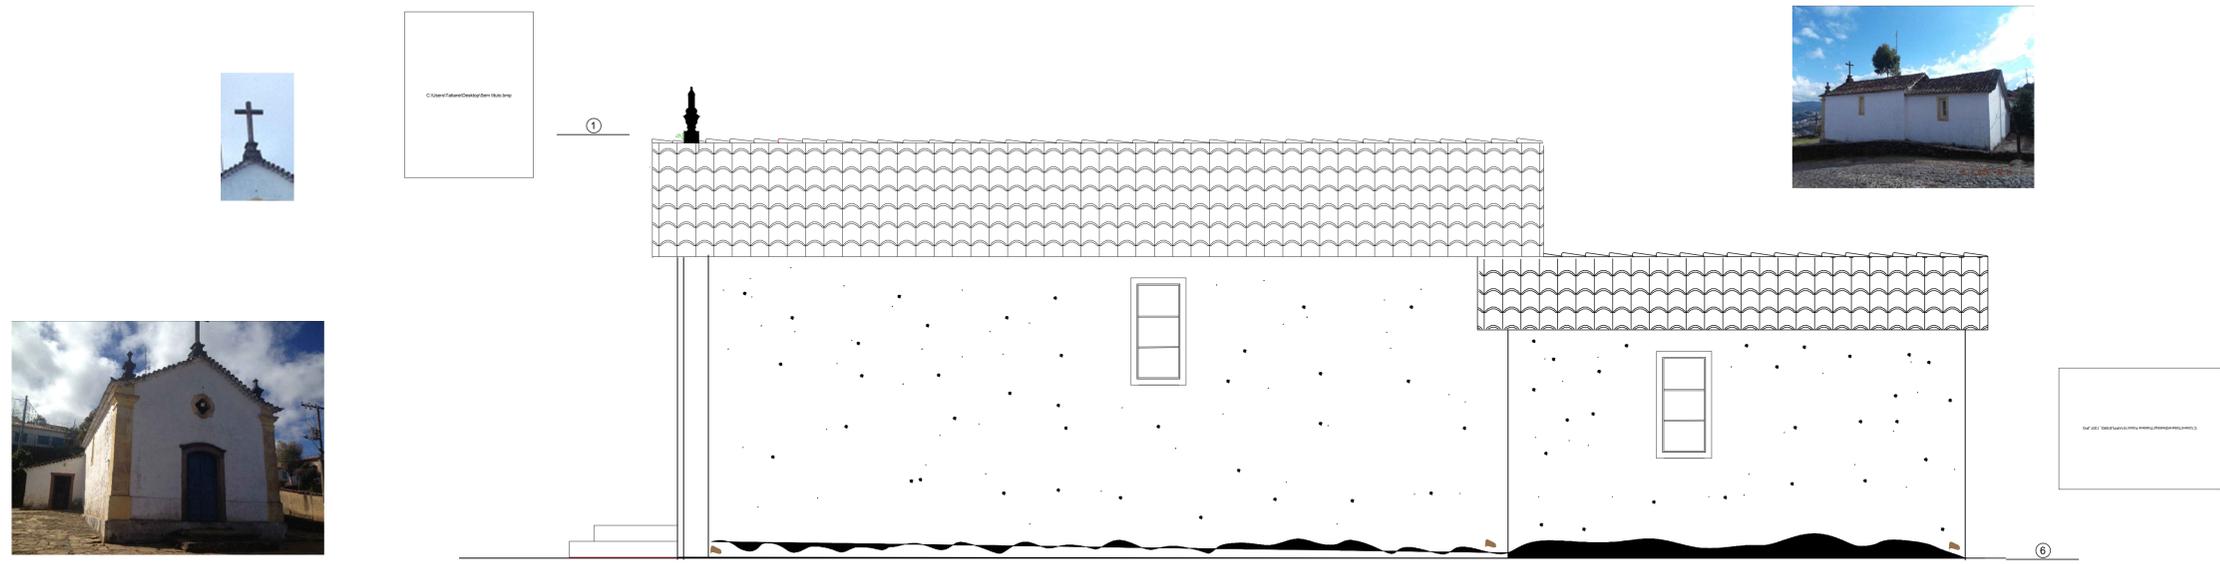
FACHADA LATERAL DIREITA

ITEM	DANO	AGENTE	CAUSAS PROVÁVEIS
1	Manchas enegrecidas	Falta de Manutenção Exposição a intempéries	- Exposição às intempéries e ao tempo; Sujidade
2	Vandalismo	Ação Humana	Ação Humana
3	Trincas	- VIBRAÇÃO; assentamento diferenciado das fundações, falta de conservação.	Excesso de Velucos no redor do entorno - Tráfego intenso; - Recalque do terreno.
4	Vegetação de pequeno porte	- Plantas.	- Condições propícias para o crescimento - Presença de aves no local.
5	Mancha de umidade ascendente	- Exposição às intempéries.	- Água pluvial descendo pelas superfícies externas.
6	Perda localizada de reboco	- Perda da aderência e descolamento.	- Presença intensa de água.
