**DOSSIÊ DE RESTAURO DA RESIDÊNCIA  
“CASA VIÚVA XAVIER”**

Trabalho de conclusão de curso, desenvolvido  
como parte do Curso Superior de Tecnologia em  
Conservação e Restauro do Instituto Federal de  
Minas Gerais, Campus Ouro Preto.  
Orientador: Alexandre Ferreira Mascarenhas.

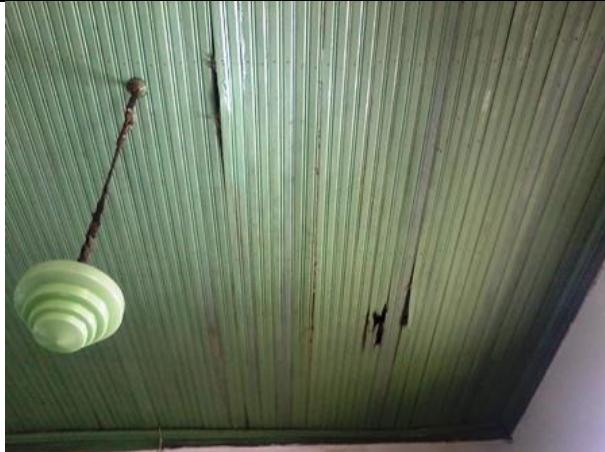
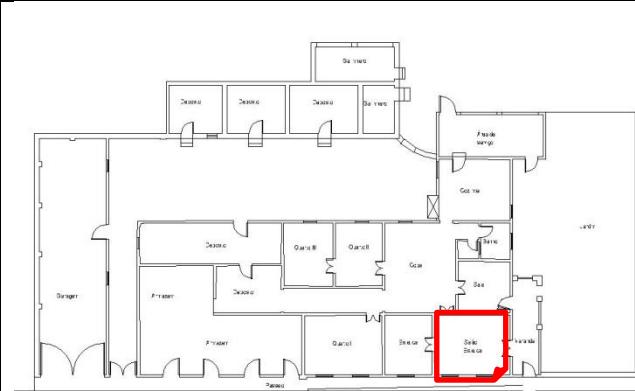
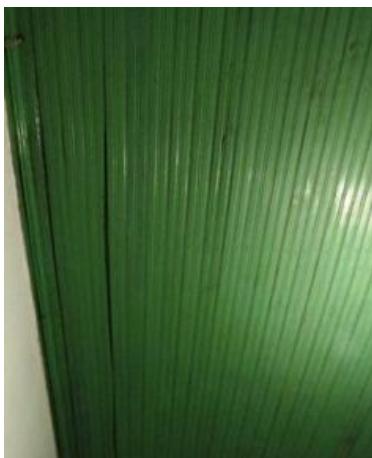
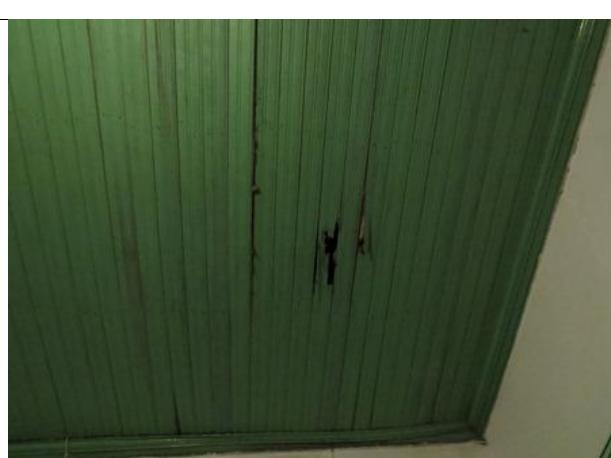
ESTADO DE CONSERVAÇÃO
Ruim

O forro encontra-se deteriorado, apresenta descolamento da madeira proveniente da umidade constante provocada pela infiltração de água do telhado.

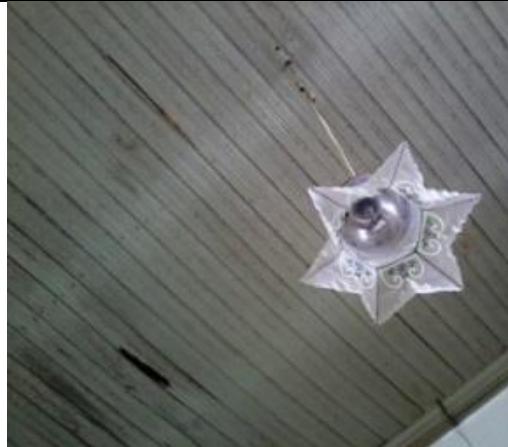
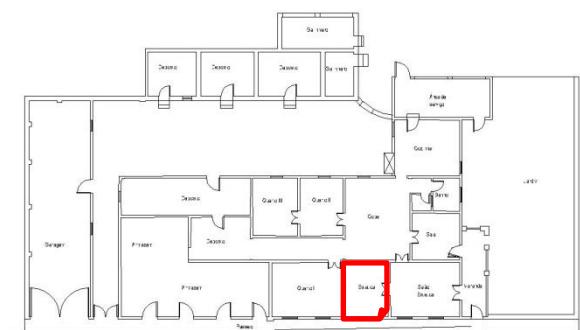
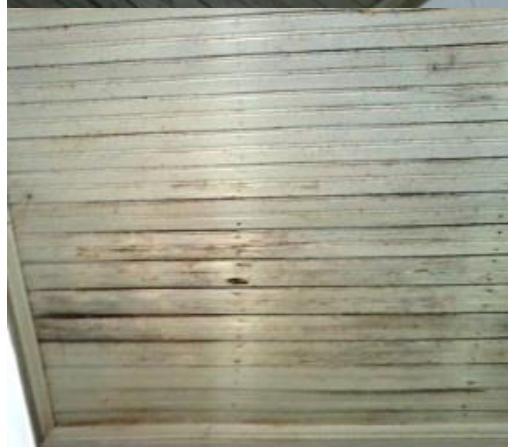
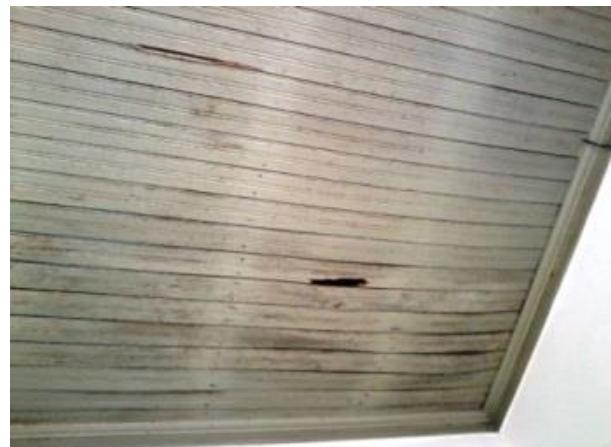
Ruim

O forro encontra-se deteriorado. Ele apresenta descolamento da madeira proveniente de umidade constante provocada pela infiltração de água do telhado.

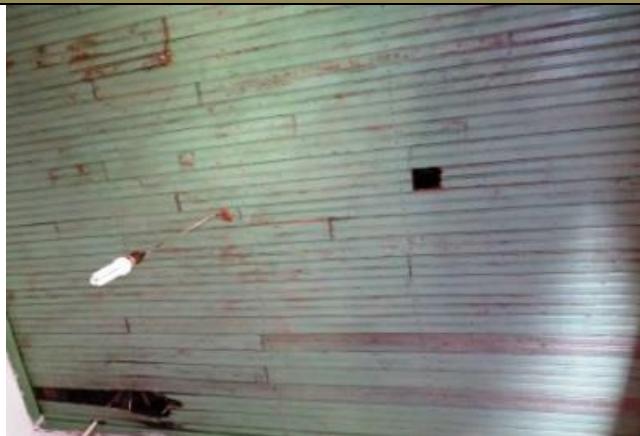
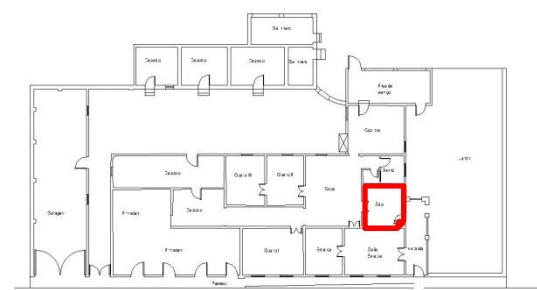
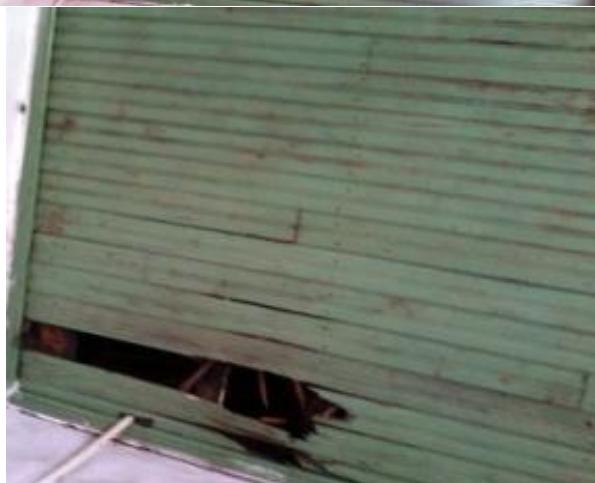
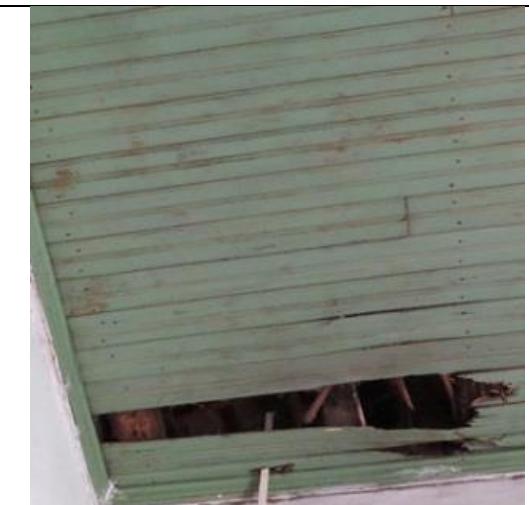
ESTADO DE CONSERVAÇÃO  
Ruím

O forro encontra-se deteriorado, com perda de material, apresenta descolamento da madeira proveniente da umidade provocada pela infiltração de água do telhado e ataque de térmitas (cupins).

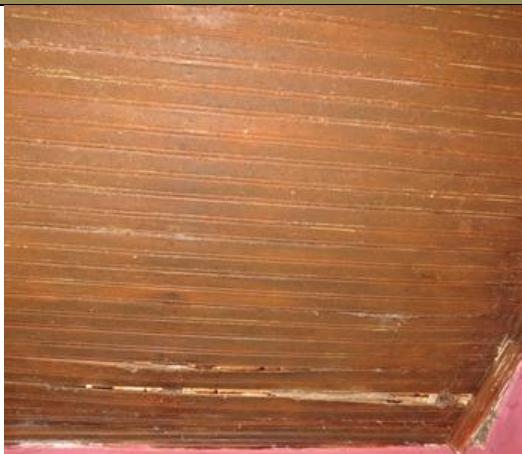
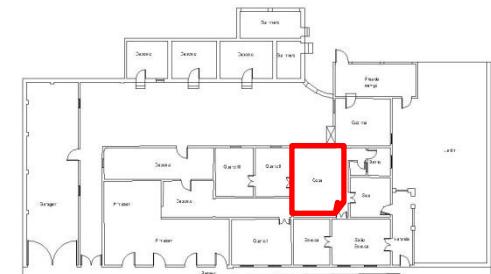
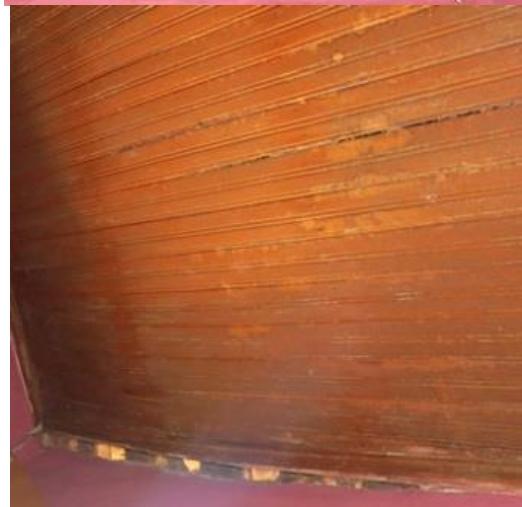
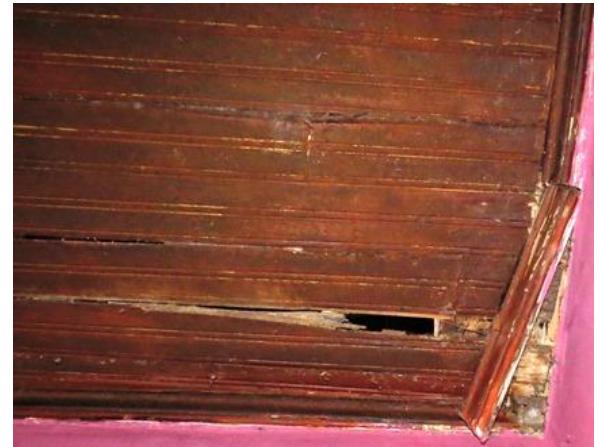
ESTADO DE CONSERVAÇÃO  
Ruim

O forro encontra-se deteriorado. Ele apresenta descolamento da madeira, perda de material proveniente da umidade provocada pela infiltração de água do telhado, deslocamentos dos materiais e ataque de térmitas (cupins).

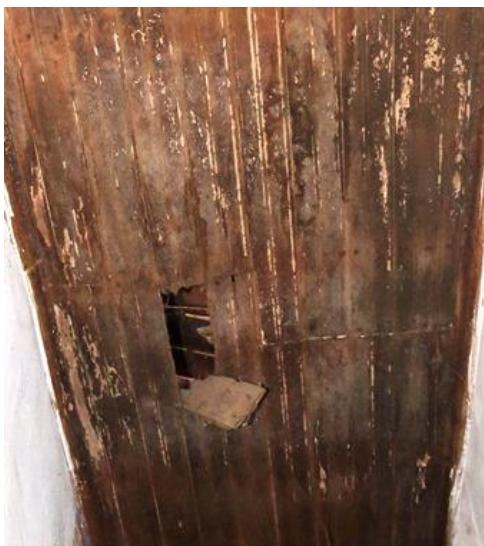
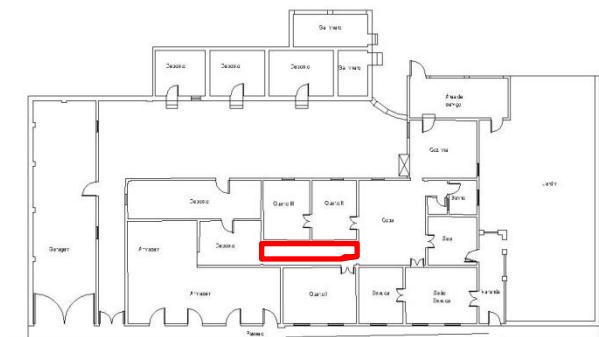
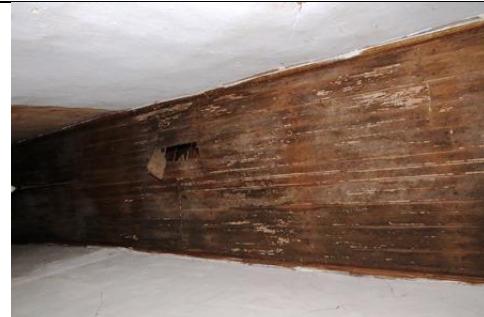
Ruim

O forro encontra-se deteriorado, apresenta descolamento da madeira, perda de material proveniente da umidade provocada por infiltração de água do telhado e ataque de térmitas (cupins).

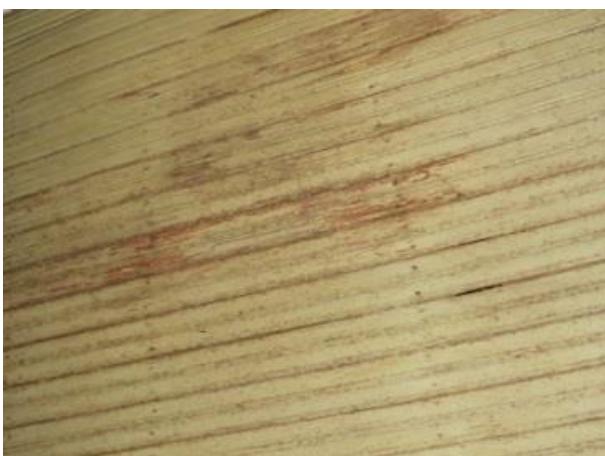
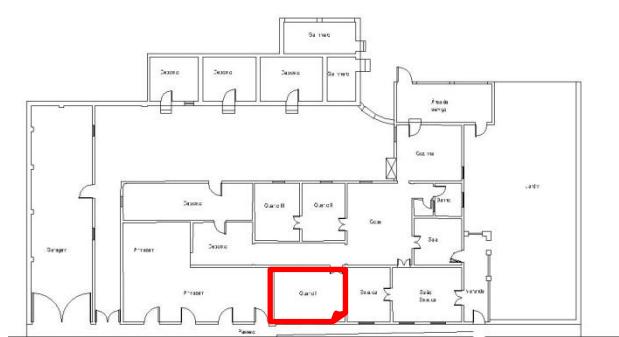
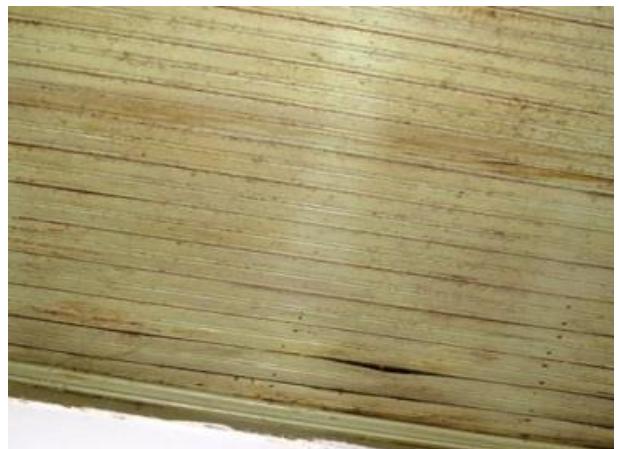
Ruim

O forro encontra-se deteriorado, apresenta descolamento da madeira, proveniente da umidade provocada por infiltração de água do telhado e ataque de térmitas (cupins).

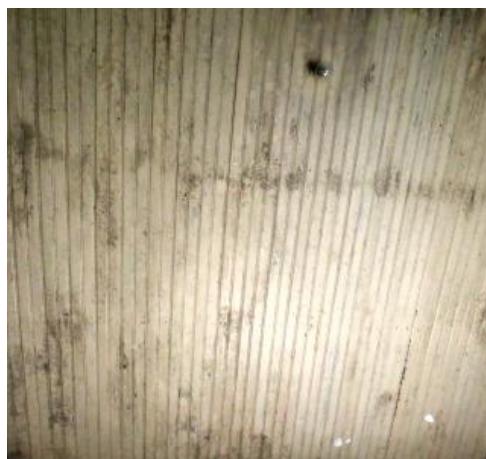
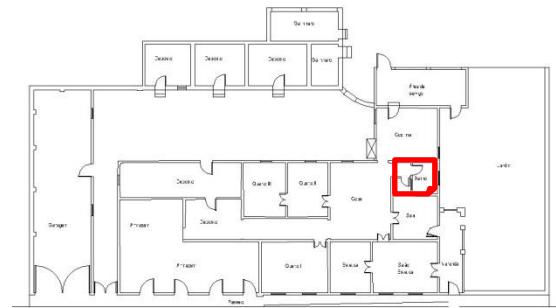
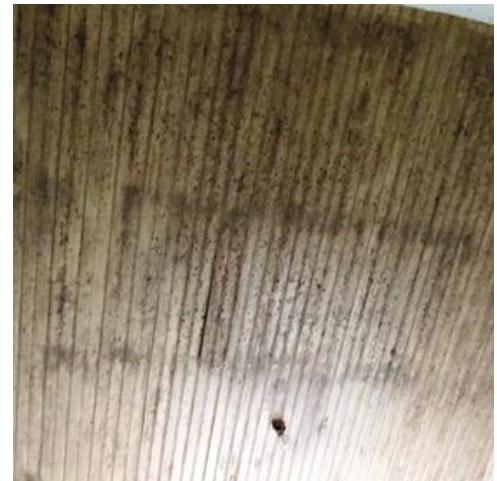
ESTADO DE CONSERVAÇÃO	MATERIAIS	ACABAMENTO
Ruim	Madeira	Forro de Lambri

O forro encontra-se deteriorado. Ele apresenta descolamento da madeira, pátina biológica proveniente da umidade provocada por infiltração de água do telhado e ataque de térmitas (cupins).

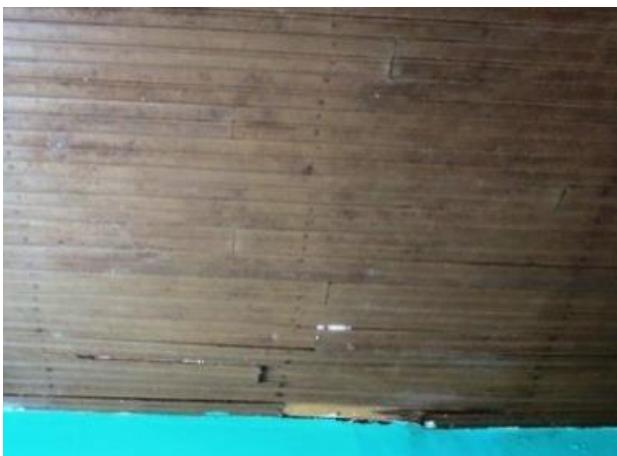
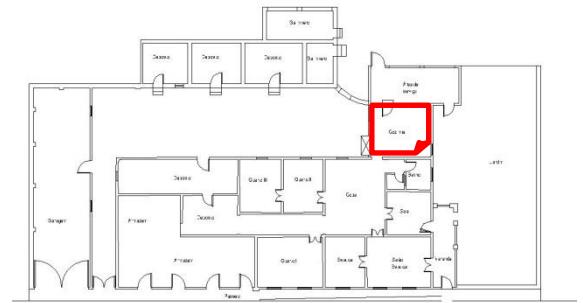
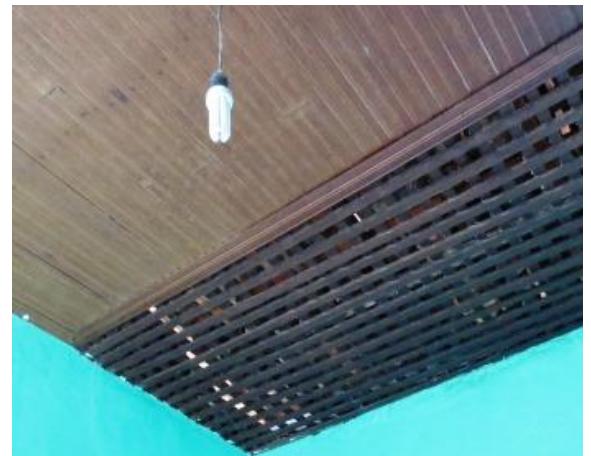
ESTADO DE CONSERVAÇÃO
Ruim

O forro encontra-se deteriorado, apresenta descolamento da madeira, perda de material proveniente da umidade provocada por infiltração de água do telhado e ataque de térmitas (cupins). Uma parte do telhado é de treliça que dá acesso no telhado e observa-se que a estrutura do telhado está comprometido.

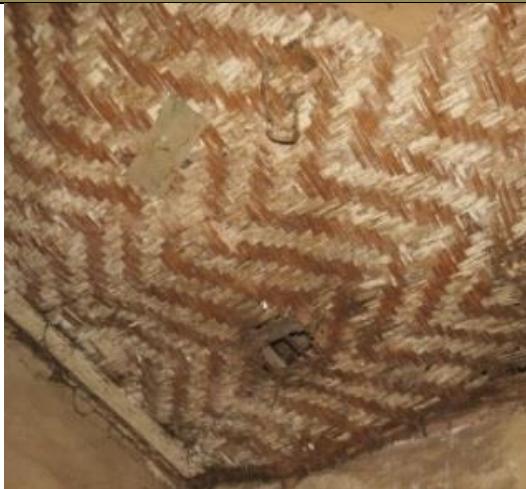
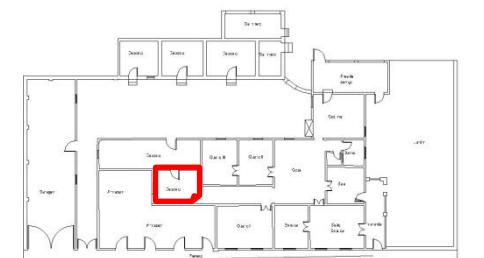
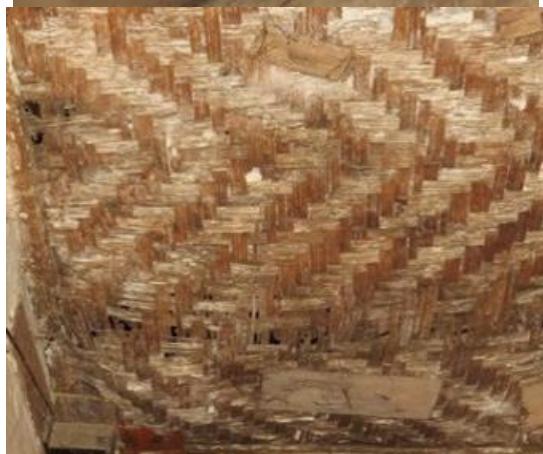
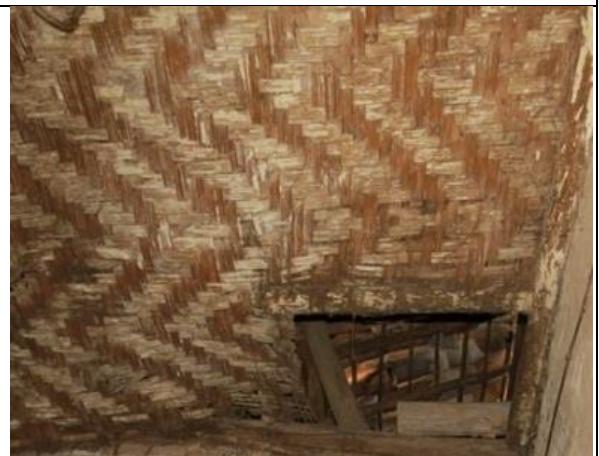
Ruim

O forro de esteira completamente danificado, proveniente da umidade provocada pela infiltração de água dos telhados, ataque de térmitas (cupins) e envelhecimento do material.

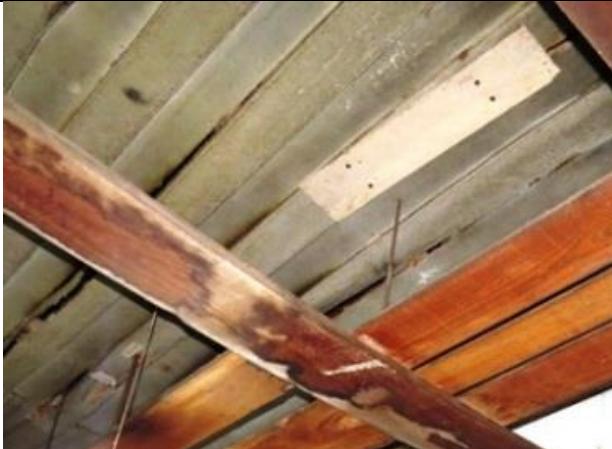
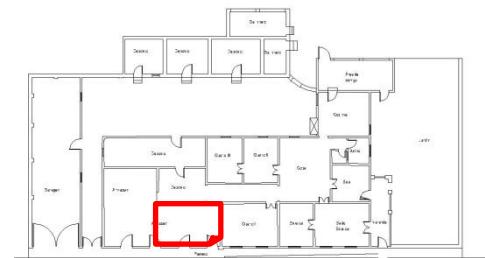
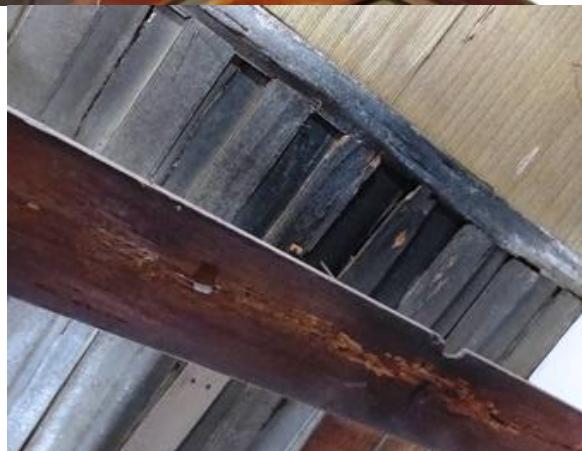
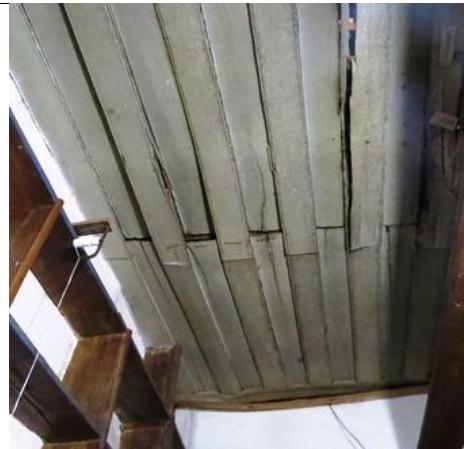
Ruim

O forro encontra-se deteriorado. Ele apresenta descolamento da madeira, perda de material proveniente da umidade provocada por infiltração de água do telhado e ataque de térmitas (cupins).

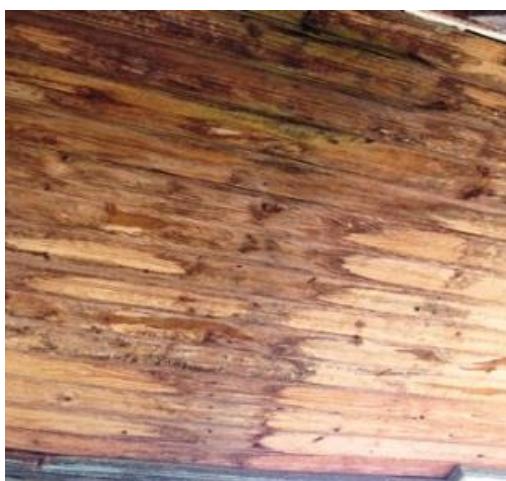
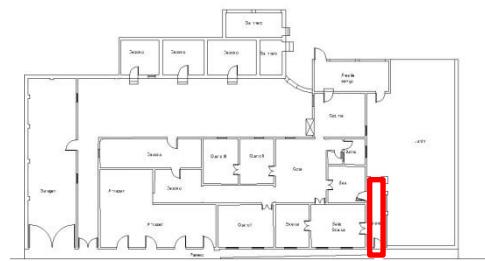
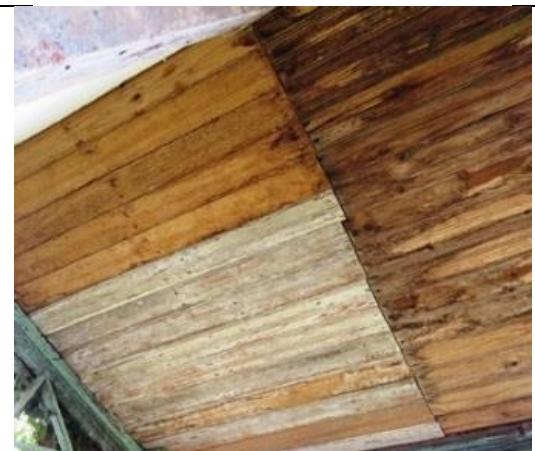
Ruim

O forro encontra-se deteriorado, apresenta descolamento da madeira, perda de material proveniente da umidade provocada por infiltração de água do telhado.

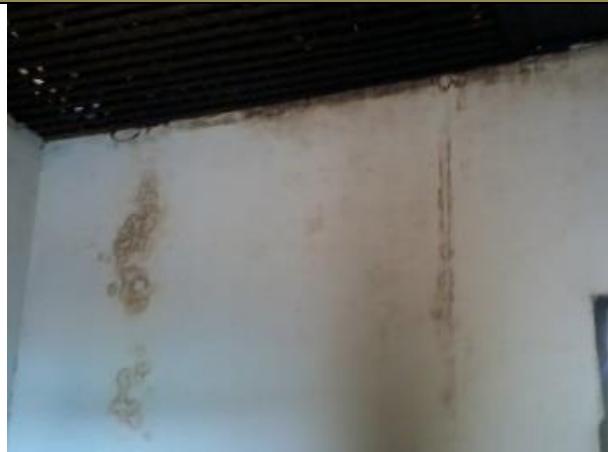
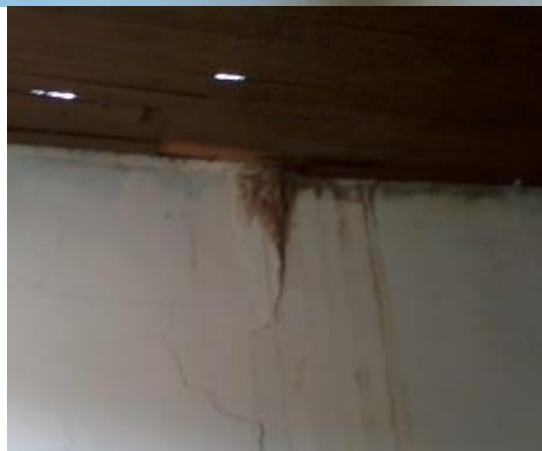
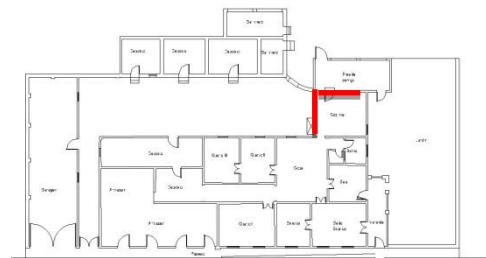
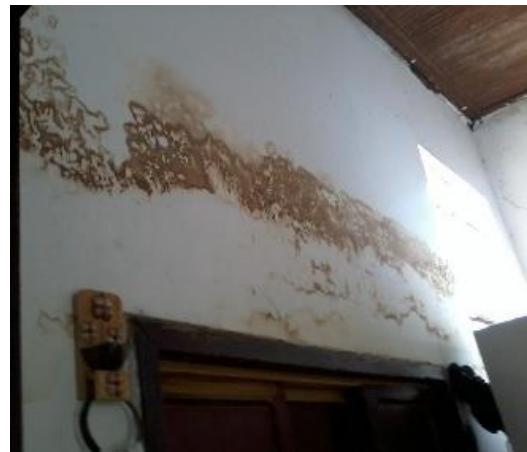
ESTADO DE CONSERVAÇÃO	MATERIAIS	ACABAMENTO
Ruim	Alvenaria de tijolo de maciço	Argamassa de cal

Manchas de umidade, desprendimento da camada pictórica e tricas provenientes de infiltrações do telhado.

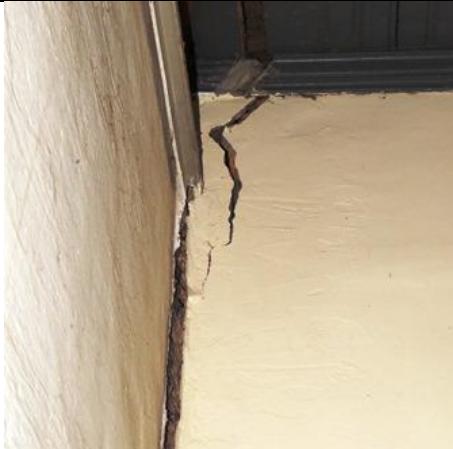
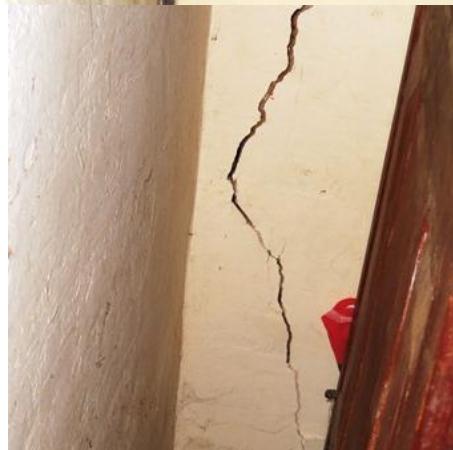
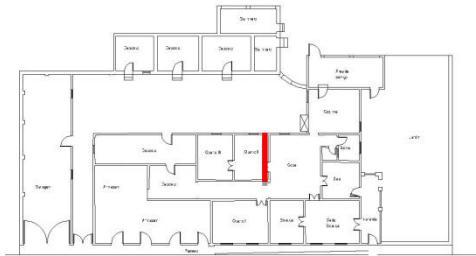
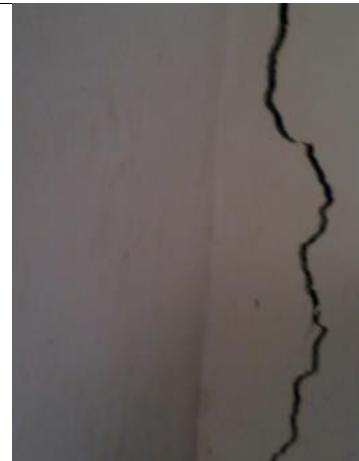
Ruim

Trinca de 02 cm vertical na parede interna, possivelmente provocada pela deformação da estrutura do telhado, apodrecimento de peças estruturais de madeira, problemas diversos como recalque de terreno, ou mesmo serem ocasionadas por movimentos vibratórios provenientes do tráfego intenso de veículos.

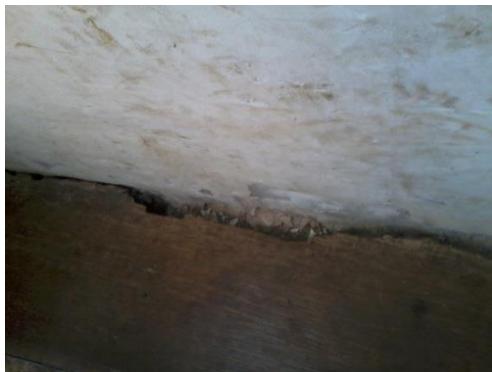
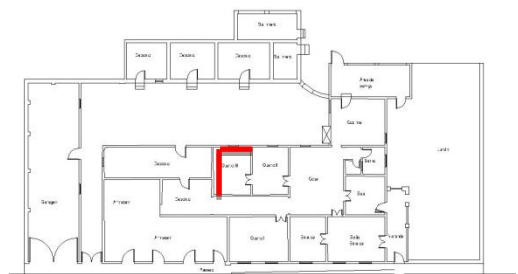
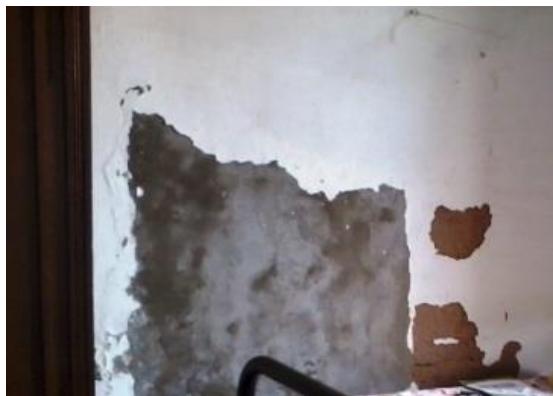
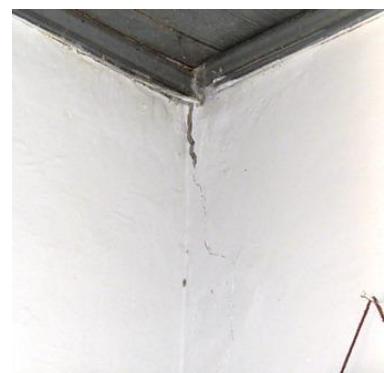
Ruim

Desprendimento do piso em relação à parede, movimentação e dilatação dos materiais, interna, trincas na parede que sobe até o forro, possivelmente provocada pela deformação da estrutura do telhado, problemas de recalque de terreno, ou mesmo serem ocasionadas por movimentos vibratórios provenientes do tráfego intenso de veículos. Perda da camada pictórica e intervenção inadequada em relação ao material original – argamassa cimentícia.

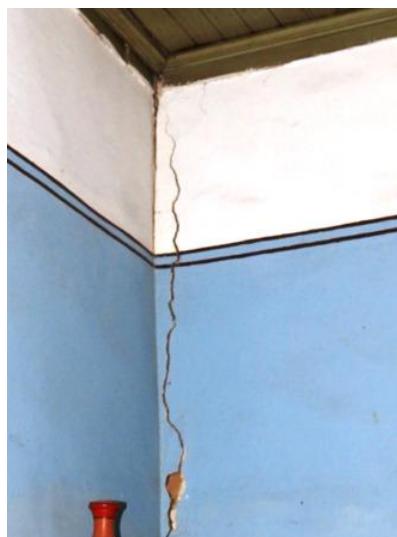
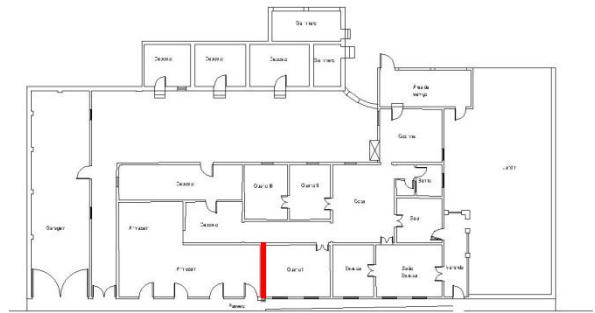
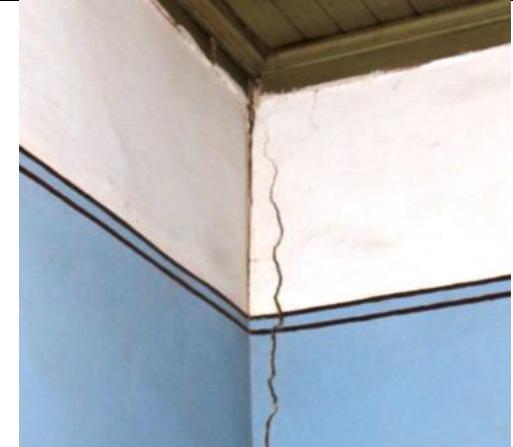
Ruim

Trinca vertical na parede interna, possivelmente provocada pela deformação da estrutura do telhado, apodrecimento de peças estruturais de madeira, problemas diversos como recalque de terreno, ou mesmo serem ocasionadas por movimentos vibratórios provenientes do tráfego intenso de veículos.

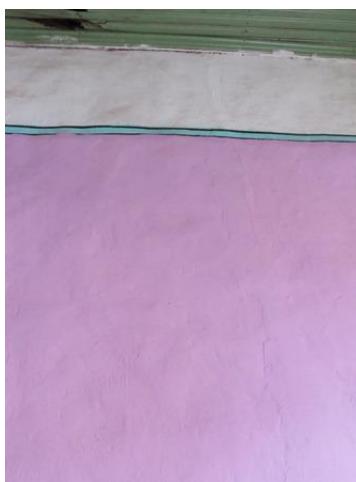
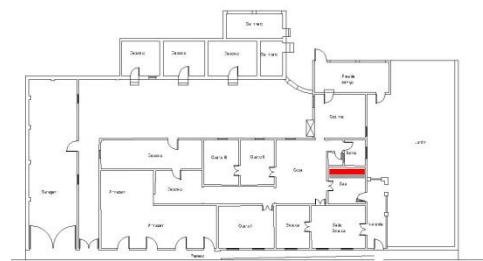
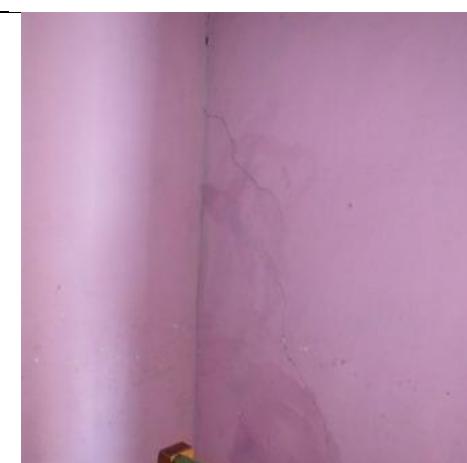
**ESTADO DE CONSERVAÇÃO**  
Ruim

Trinca vertical na parede interna, possivelmente provocada pela deformação da estrutura do telhado, apodrecimento de peças estruturais de madeira, problemas diversos como recalque de terreno, ou mesmo serem ocasionadas por movimentos vibratórios provenientes do tráfego intenso de veículos. Observa-se que houve intervenção inadequada em relação ao material original – argamassa cimentícia.

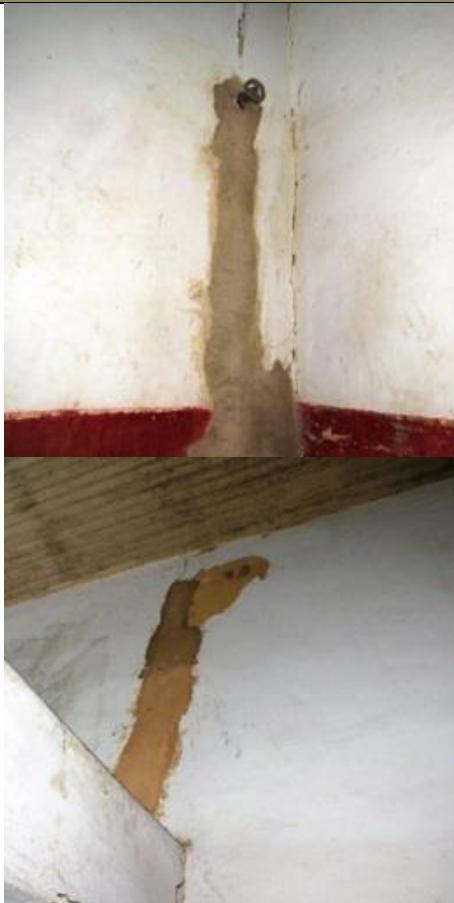
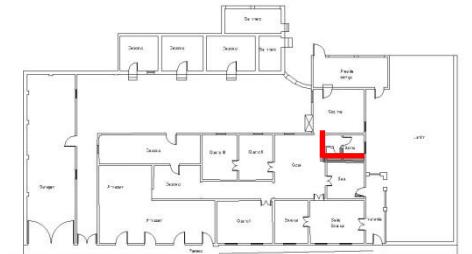
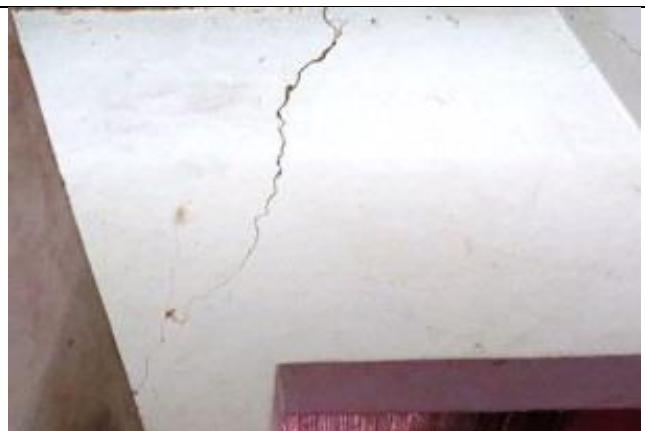
**ESTADO DE CONSERVAÇÃO**  
Ruim

Intervenção inadequada em relação ao material original – argamassa cimentícia. Trinca vertical na parede interna, possivelmente provocada pela deformação da estrutura do telhado, apodrecimento de peças estruturais de madeira, problemas diversos como recalque de terreno, ou mesmo serem ocasionadas por movimentos vibratórios provenientes do tráfego intenso de veículos.

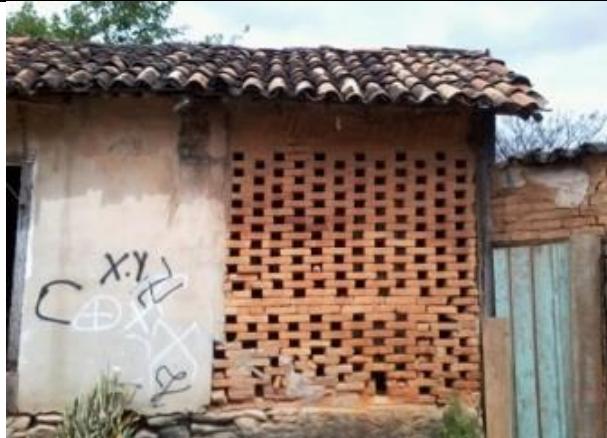
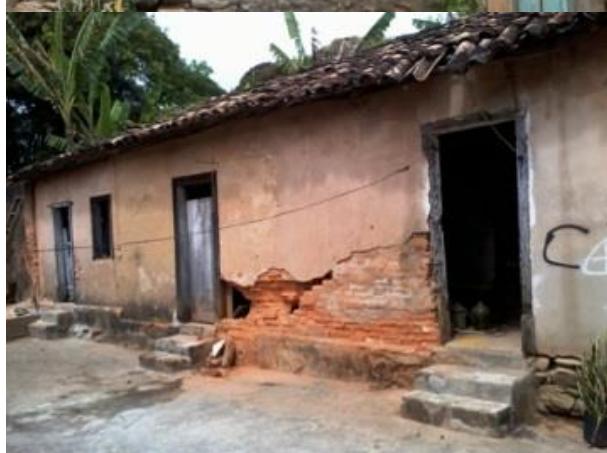
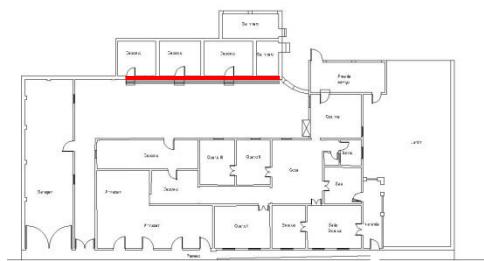
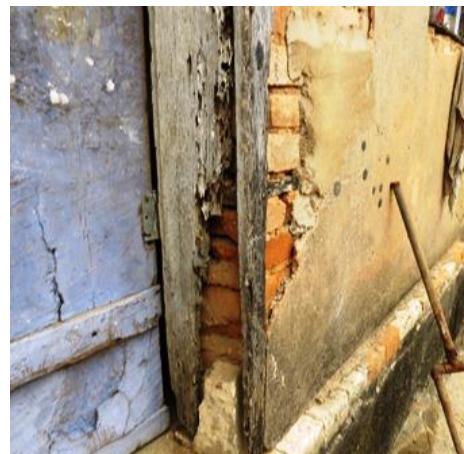
A parede dos depósitos apresenta lacunas, risco de desabamento, desprendimento do reboco, vandalismo, pátina biológica, ressecamento da camada pictórica e trincas, devida a exposição a intempéries e falta de manutenção. As esquadrias apresentam desgaste e ressecamento da madeira, causada pela exposição constante a intempéries, presença de umidade, ataque de cupins e pela própria ação natural do tempo decorrido.

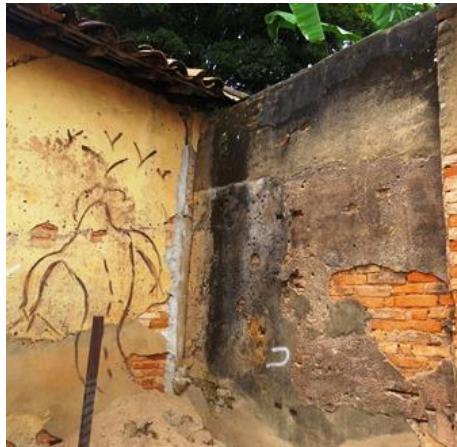
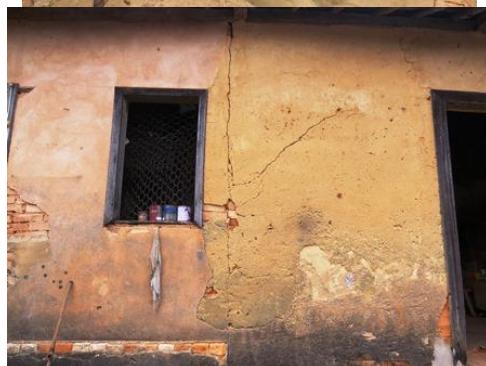
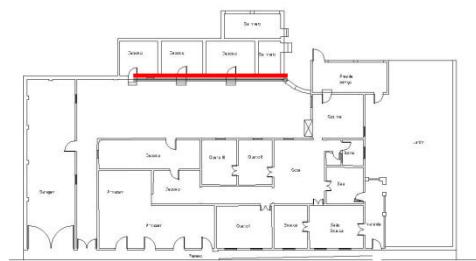
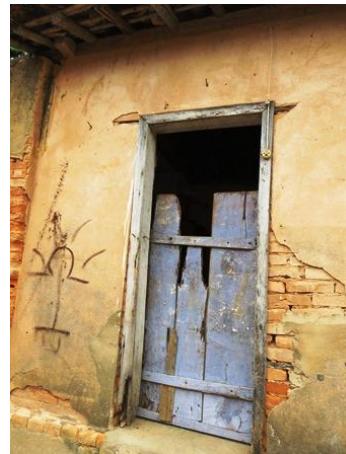
A parede dos depósitos apresenta lacunas, desprendimento do reboco, vandalismo, pátina biológica, ressecamento da camada pictórica etrincas, devida a exposição a intempéries e falta de manutenção. As esquadrias apresentam desgaste e ressecamento da madeira, causada pela exposição constante intempéries, presença de umidade, ataque de cupins e pela própria ação natural do tempo decorrido.

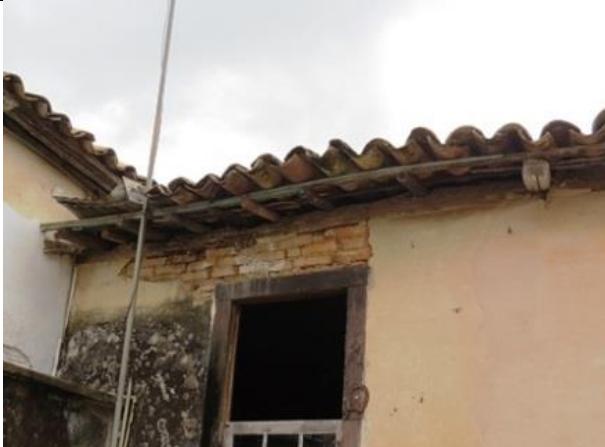
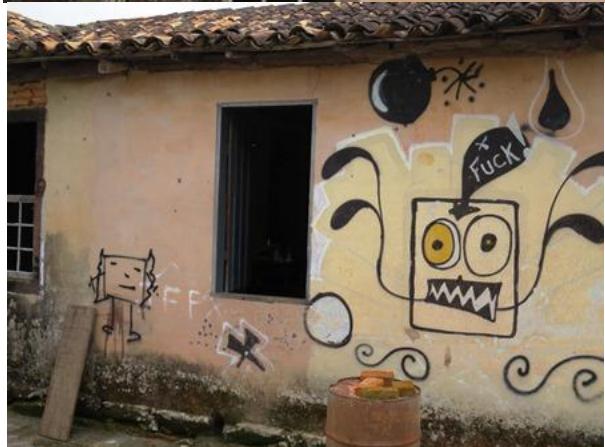
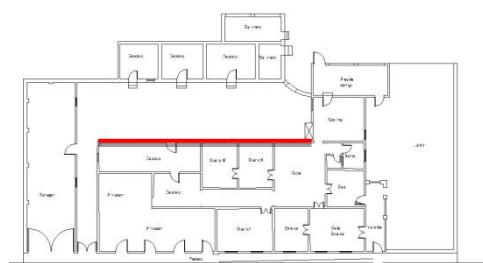
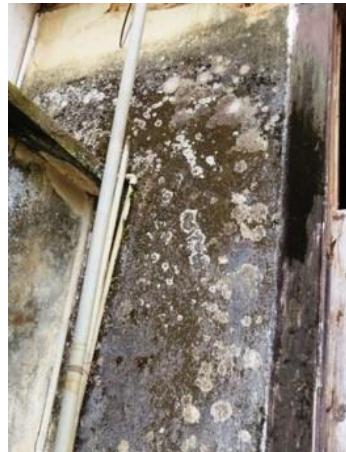
Presença de patina biológica, mancha enegrecida, perda do reboco e trincas, devida à umidade constante no local, apresenta pichação de vandalismo, problemas diversos como recalque de terreno, apodrecimento de peças estruturais de madeira, ou mesmo serem ocasionadas por movimentos vibratórios provocados pelo tráfego intenso de veículos.

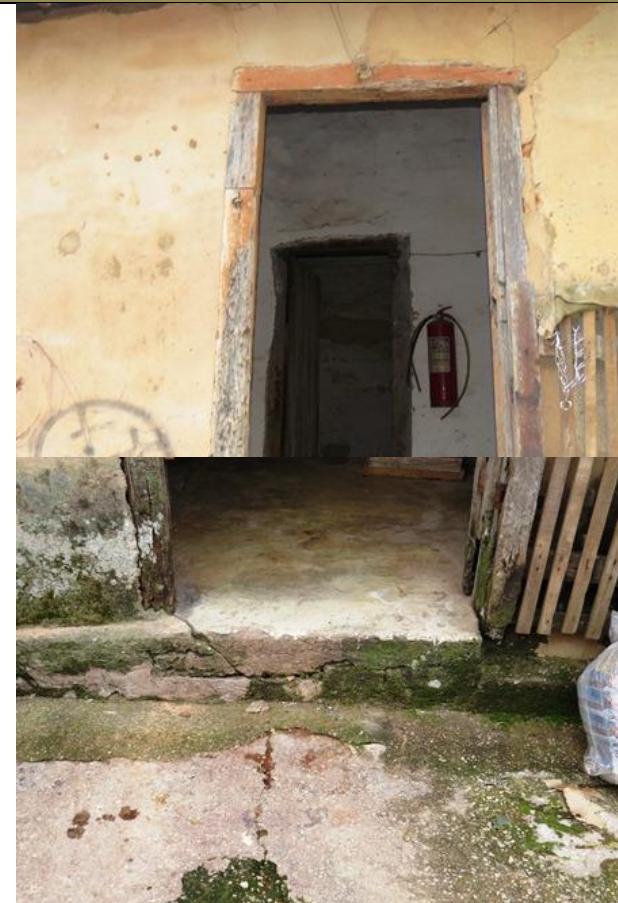
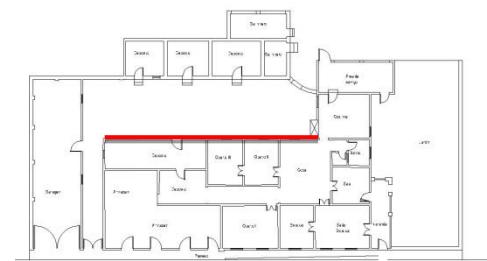
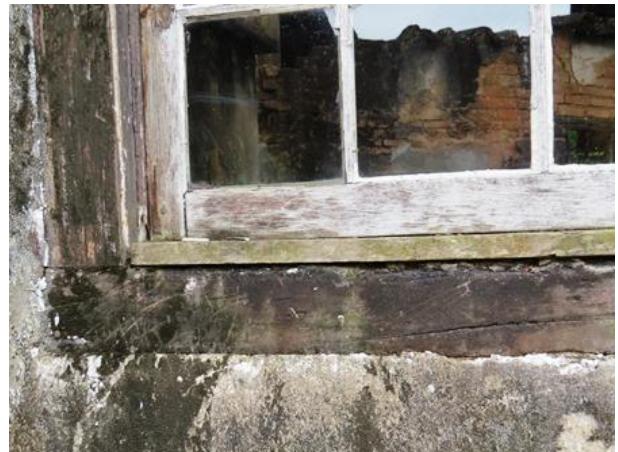
As esquadrias nessa fachada algumas apresentam degradação e ressecamento da madeira e na pintura, pátina biológica e ataque de cupins, causado pela exposição constante a intempéries, umidade e pela própria ação natural do tempo decorrido.

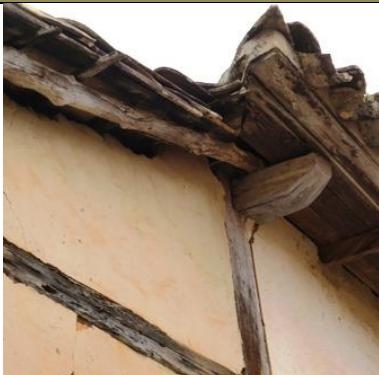
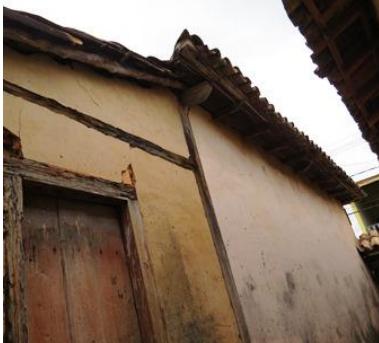
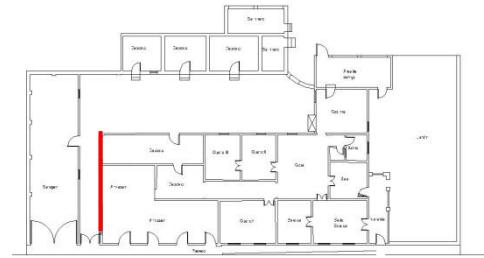
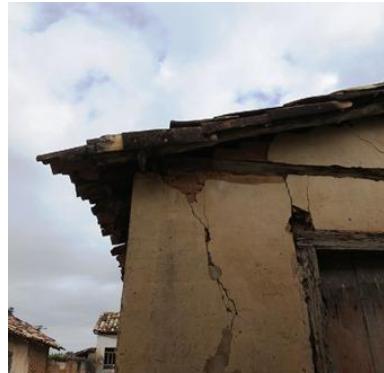
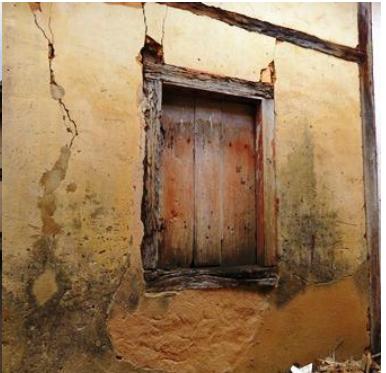
A fachada apresenta pátina biológica, ressecamento da madeira da estrutura, trincas e despreendimento do reboco, possivelmente provocada pela deformação da estrutura do telhado, apodrecimento de peças estruturais de madeira, problemas diversos como recalque de terreno, ou mesmo serem ocasionadas por movimentos vibratórios provenientes do tráfego intenso de veículos.

As esquadrias nessa fachada algumas apresentam degradação e ressecamento da madeira, pátina biológica e ataque de cupins, causado pela exposição constante a intempéries, umidade e pela própria ação natural do tempo decorrido.

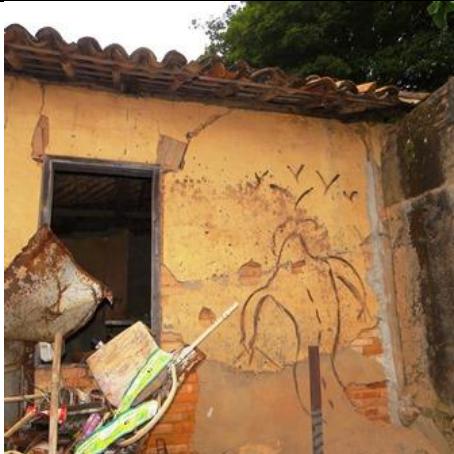
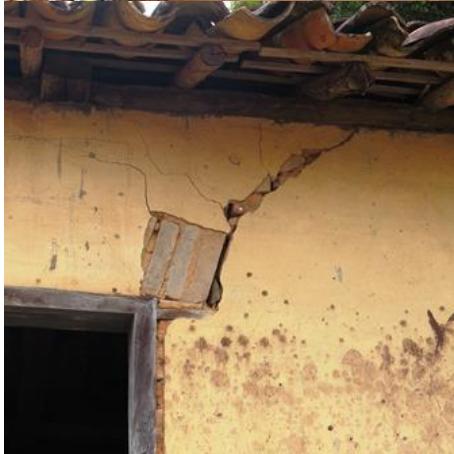
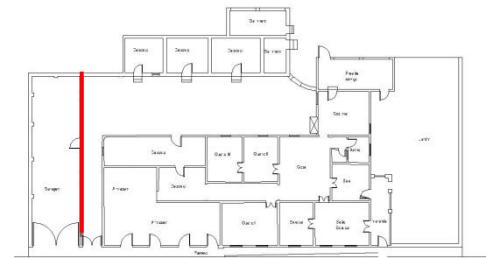
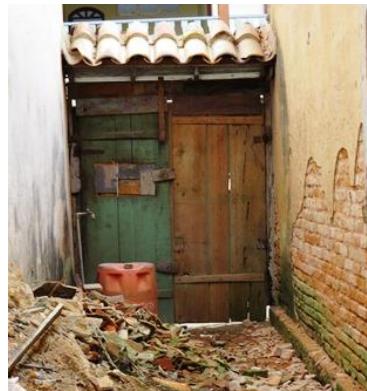
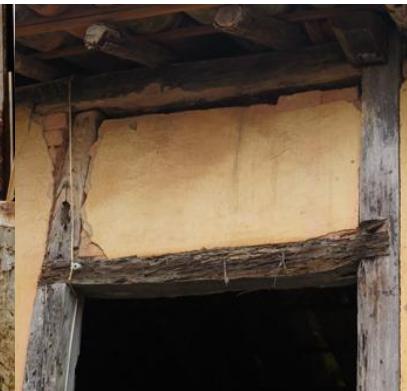
A fachada apresenta pátina biológica, ressecamento da madeira da estrutura, trincas e desprendimento do reboco, possivelmente provocada pela deformação da estrutura do telhado, apodrecimento de peças estruturais de madeira, problemas diversos como recalque de terreno, ou mesmo serem ocasionadas por movimentos vibratórios provenientes do tráfego intenso de veículos.

As esquadrias apresentam degradação e ressecamento da madeira, pátina biológica e ataque de cupins, causado pela exposição constante a intempéries, umidade e pela própria ação natural do tempo decorrido.

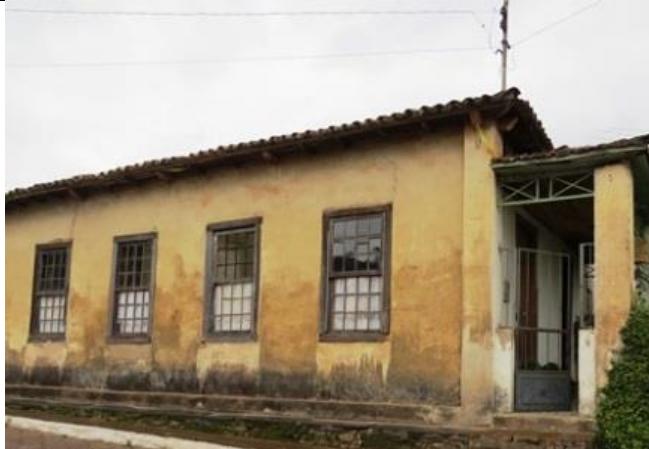
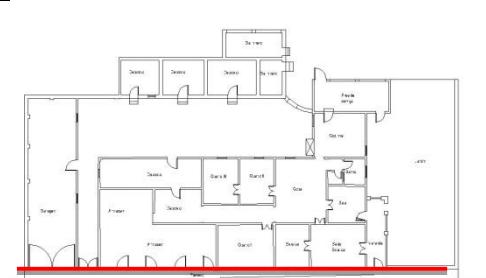
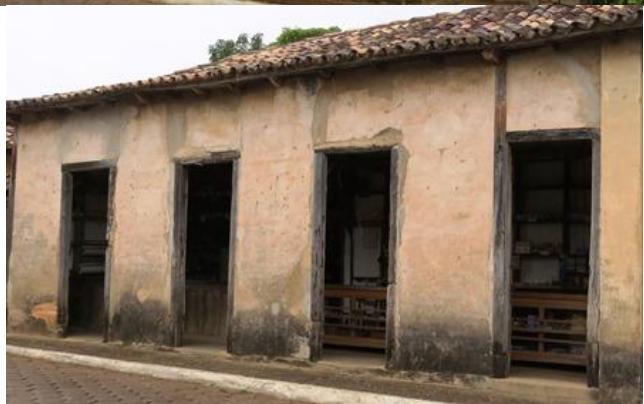
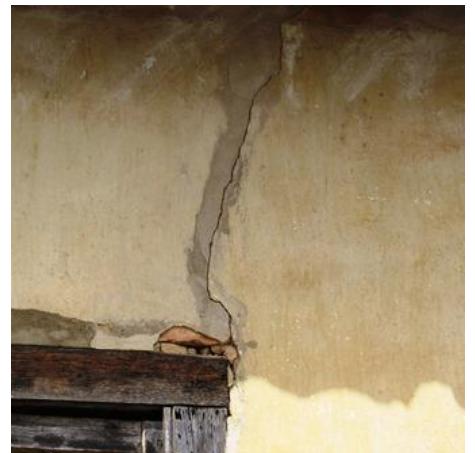
As paredes apresentam patina biológica e mancha enegrecida, intervenção inadequada com relação ao material original- argamassa de cimento, sujidade,despredimento do reboco, provocada pela ação do tempo, falta de informação e falta de manutenção. Trincas, possivelmente provocada pela deformação da estrutura do telhado, apodrecimento de peças estruturais de madeira, problemas diversos como recalque de terreno, ou mesmo serem ocasionadas por movimentos vibratórios provenientes do tráfego intenso de veículos.

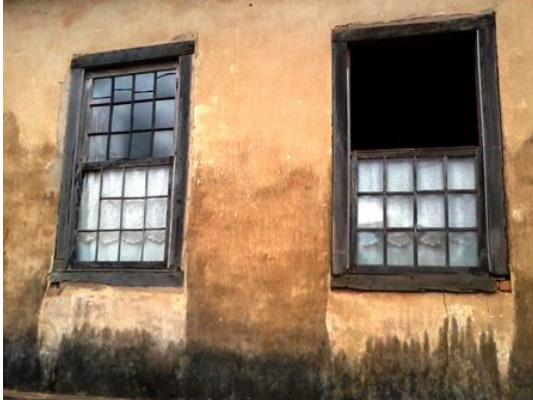
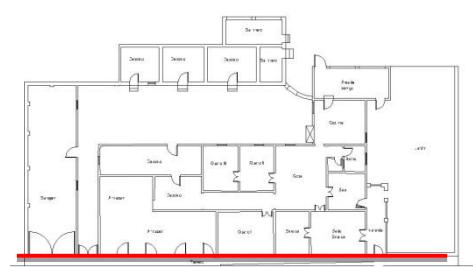
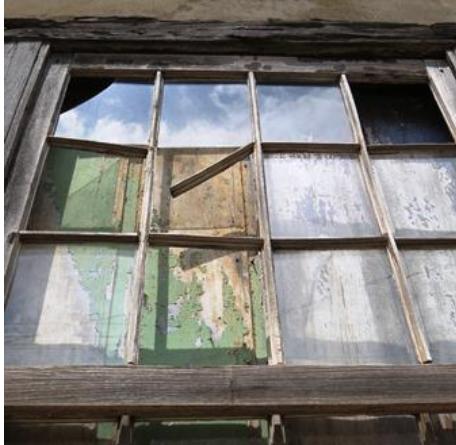
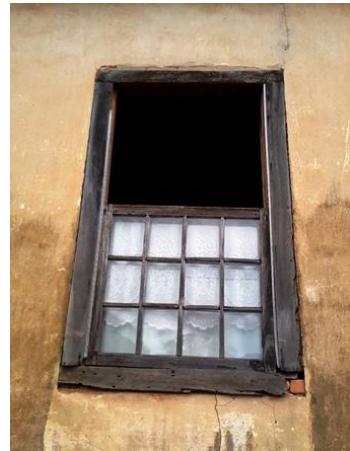
A esquadria da fachada principal, de forma geral, encontra-se com madeira ressecada e sem qualquer proteção contra as intempéries. A guilhotina de algumas janelas encontra-se fora de esquadro gerando comprometimento de seu movimento e de suas funções de vedação. As folhas cegas apresentam-se mais conservadas, a pintura encontra-se deteriorada e com pátina biológica nas áreas protegidas por coberturas.

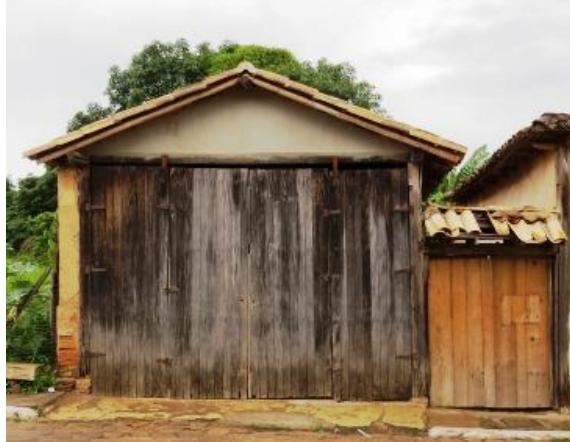
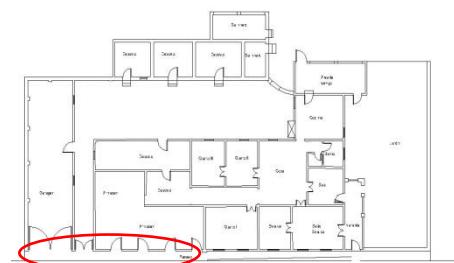
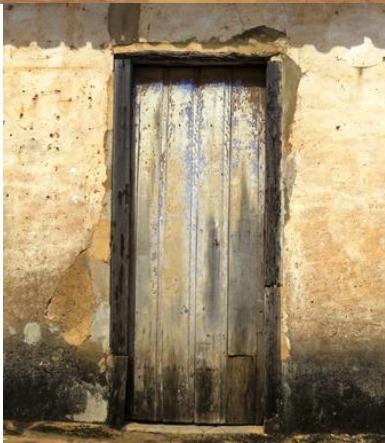
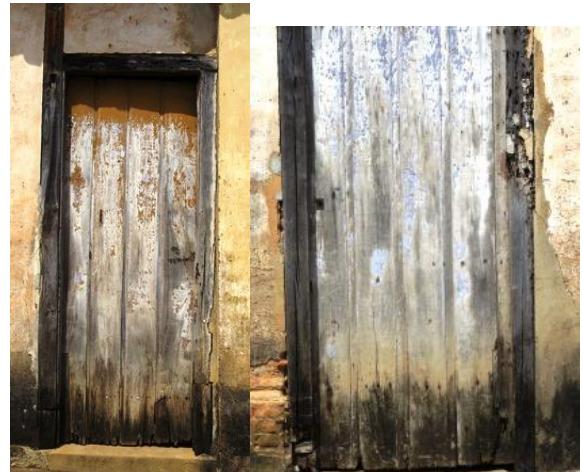
As paredes apresentam patinas biológica, ataque botânico de pequeno e médio porte (trepadeira, hera), trincas, intervenção inadequada com relação ao material original (argamassa de cimento), perda do reboco e sujidade, provocada pela ação do tempo, umidade constante e falta de manutenção.
