**DOSSIÊ DE RESTAURO DA RESIDÊNCIA  
“CASA VIÚVA XAVIER”**

Trabalho de conclusão de curso, desenvolvido  
como parte do Curso Superior de Tecnologia em  
Conservação e Restauro do Instituto Federal de  
Minas Gerais, Campus Ouro Preto.  
Orientador: Alexandre Ferreira Mascarenhas.

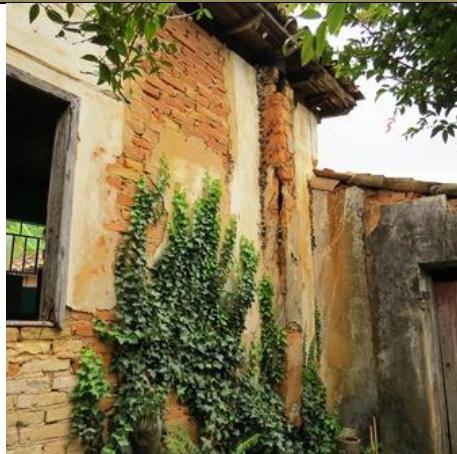
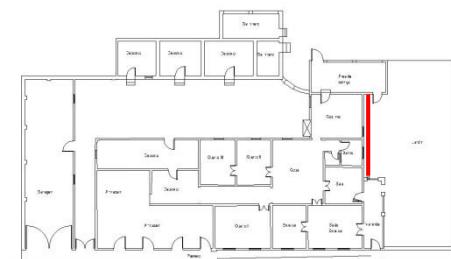
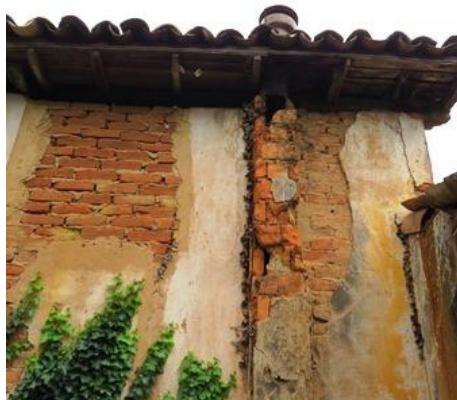
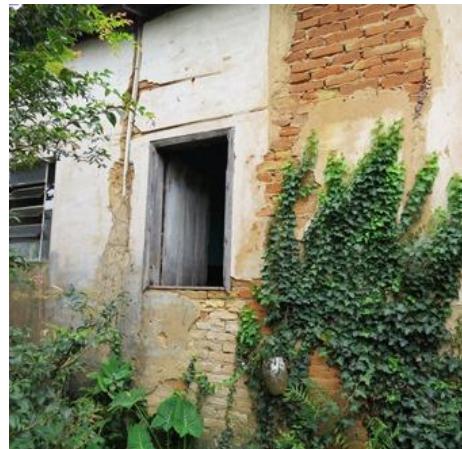
As paredes apresentam patinas biológica, ataque botânico de pequeno e médio porte (trepadeira, hera), trincas, intervenção inadequada com relação ao material original (argamassa de cimento), perda do reboco e sujidade, provocada pela ação do tempo, umidade constante e falta de manutenção.

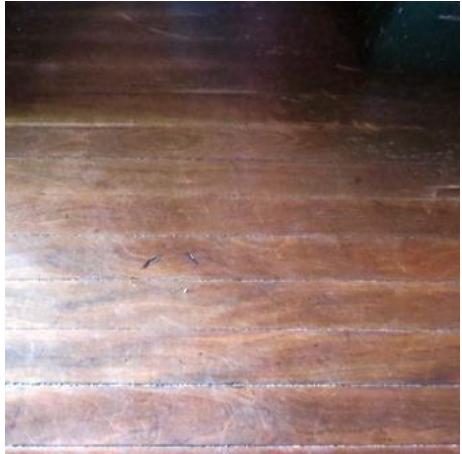
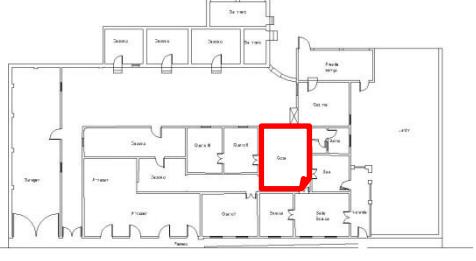
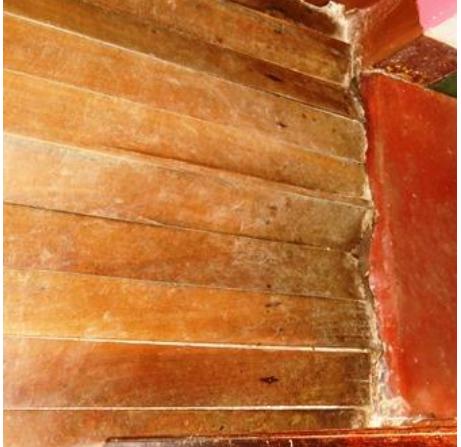
<b>ESTADO DE CONSERVAÇÃO</b> Bom	<b>MATERIAIS</b> Madeira	<b>ACABAMENTO</b> Tábua corrida
<b>OBSERVAÇÕES</b>		
O piso apresenta em bom estado de conservação, algumas partes apresenta ondulação, devida a presença de umidade. (Água proveniente do banheiro).		
<b>PISO</b>	<b>LOCALIZAÇÃO</b> COPA	20/07/2014 <b>36/42</b>

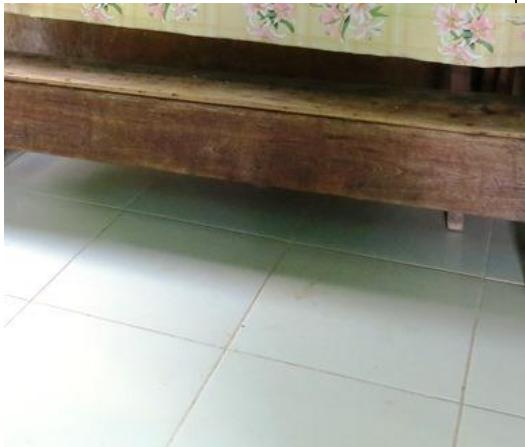
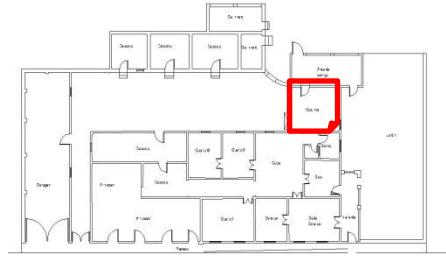
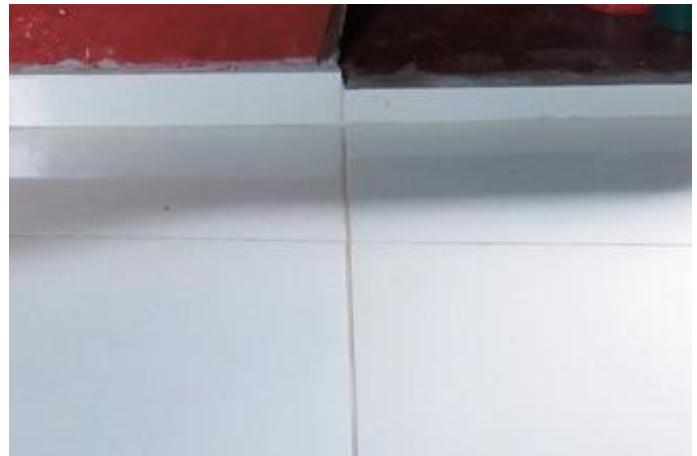
O piso da cozinha era de cimento queimado, bastante danificado, apresentando fissuras, foi trocado por piso de cerâmica na cor branca.

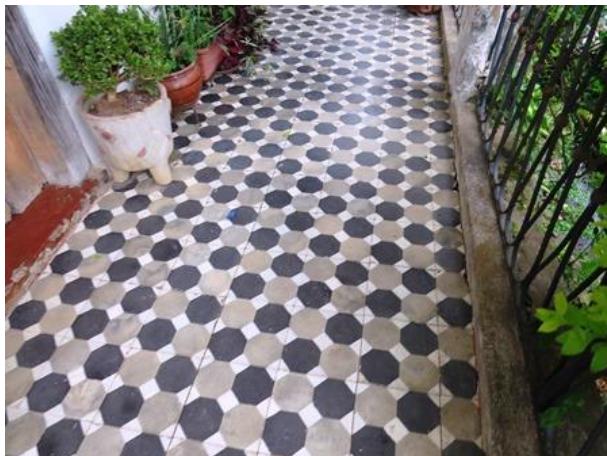
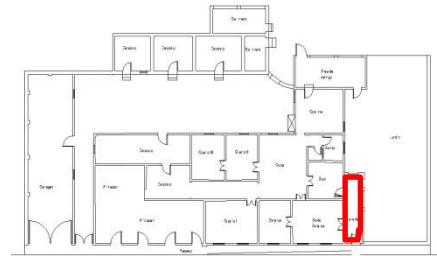
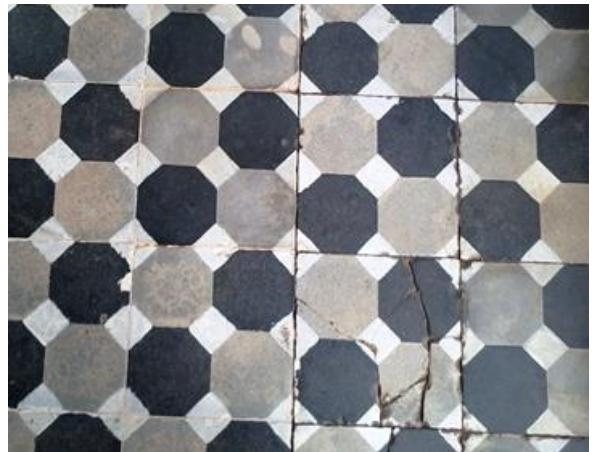
Os pisos do alpendre são de ladrilho hidráulico, apresenta sujidade e desgaste, alguns quebrados e com trincas, devida ação natural do uso e do tempo.

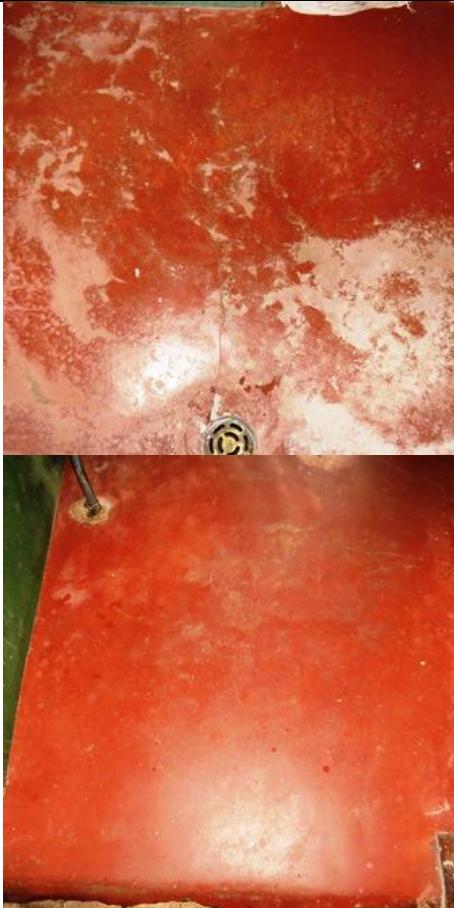
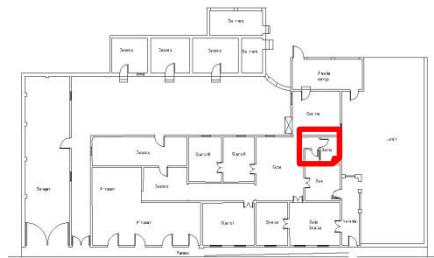
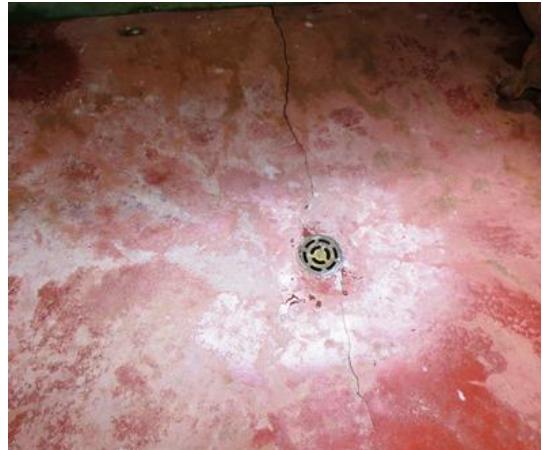
O piso de cimento queimado (xadrez vermelho) apresentam desgaste e trincas, devido a falta de manutenção e umidade.

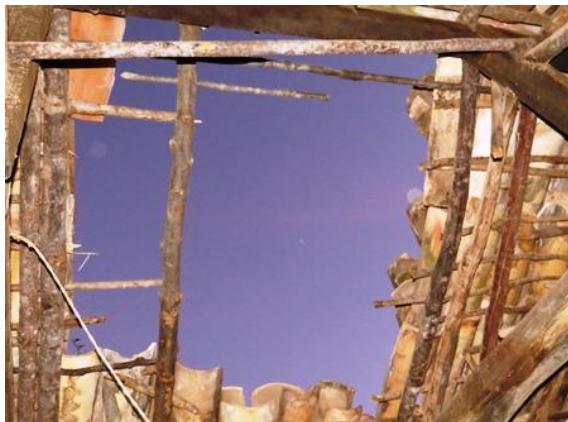
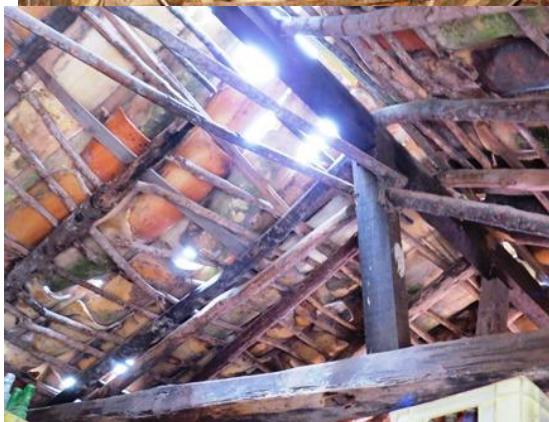
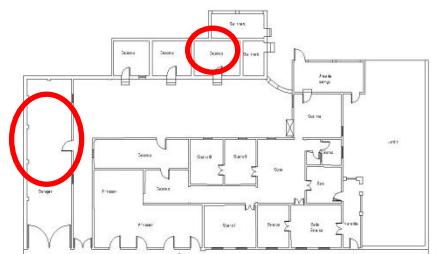
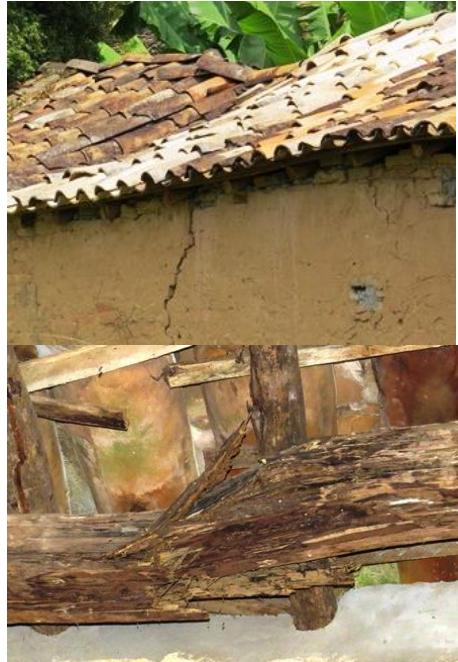
Os telhados estão com a estrutura de madeira deteriorada, devida o ataque de térmitas, as madeiras estão ressecadas devida ação do tempo e exposição constante a intempéries.

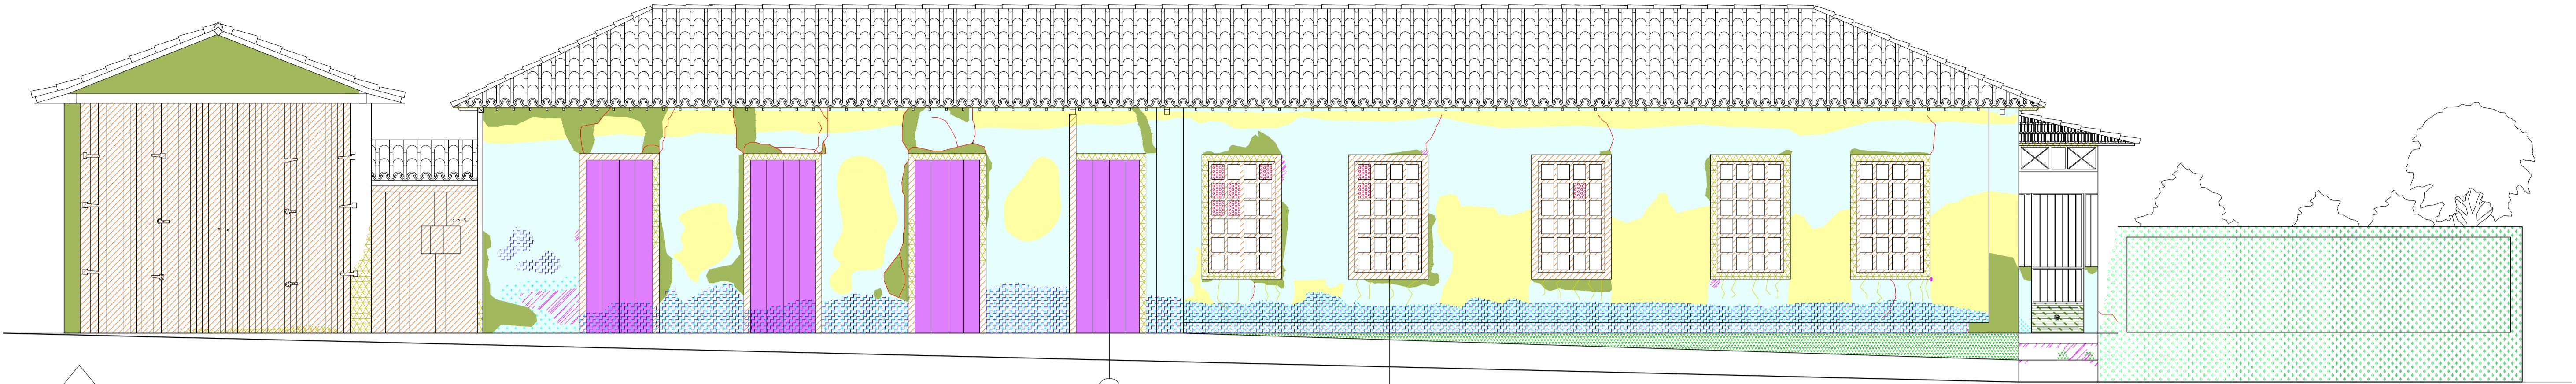
**FACHADA PRINCIPAL**  
ESCALA 1:50

1-Apresenta pátina biológica, ressecamento da madeira da estrutura, trincas e desprendimento do reboco, possivelmente provocado pela deformação da estrutura do telhado, apodrecimento de peças estruturais de madeira, problemas diversos como rachaduras e descolagem de tinta, ou mesmo seriam ocasionadas por movimentos vibratórios provenientes do tráfego intenso de veículos.

2-A esquadria apresenta degradação e ressecamento da madeira, pátina biológica e ataque de cupins, marca de escorimento e trincas na parede, causada pela exposição constante a intempéries, umidade e pela própria ação natural do tempo decorrido.

3-A esquadria apresenta degradação e ressecamento da madeira, pátina biológica e ataque de cupins, marca de escorimento e trincas na parede, causada pela exposição constante a intempéries, umidade e pela própria ação natural do tempo decorrido.

4-Apresenta pátina biológica, ressecamento da madeira da estrutura, trincas e desprendimento do reboco, possivelmente provocado pela deformação da estrutura do telhado, apodrecimento de peças estruturais de madeira, problemas diversos como rachaduras de terreno, apresenta vandalismo por pichação, devida ação humana.

5-Apresenta pátina biológica, ressecamento da madeira da estrutura, trincas e desprendimento do reboco, possivelmente provocado pela deformação da estrutura do telhado, apodrecimento de peças estruturais de madeira, problemas diversos como rachaduras de terreno, apresenta sujidade impregnada, devida ação humana.

6-Apresenta pátina biológica, ressecamento da madeira da estrutura, trincas preenchida com argamassa de cimento, apresenta sujidade impregnada, devida a falta de manutenção e manutenção inadequada.

7-Trincas preenchida com argamassa de cimento, devida a manutenção inadequada.

8-A parede apresenta perda da camada pictórica, perda de reboco, trincas, sujidade impregnada, entulhos e intervenção inadequada em relação ao material original - argamassa cimentícia.

9-Manchas de umidade e trincas provenientes de infiltrações do telhado.

10-A parede dos depósitos apresenta lacunas, desprendimento do reboco, vandalismo por pichação, pátina biológica, ressecamento da camada pictórica, fenda, trinca e risco de desabamento.

12-Perda de reboco, trincas, ressecamento na camada pictórica, deterioração na madeira da esquadrias.

13-As paredes apresentam pátina biológica e mancha enegrecida, intervenção inadequada com relação ao material original- argamassa de cimento, sujidade impregnada e trincas. A esquadria encontra-se com madeira ressecada e seca, possivelmente as intempéries.

15-Lacunas, trincas, apodrecimento das peças de madeiras da estrutura.

16-Apresentam pátinas biológicas, trincas, intervenção inadequada, perda do reboco e sujidade impregnada, a esquadrias de madeira apresenta-se deteriorada.

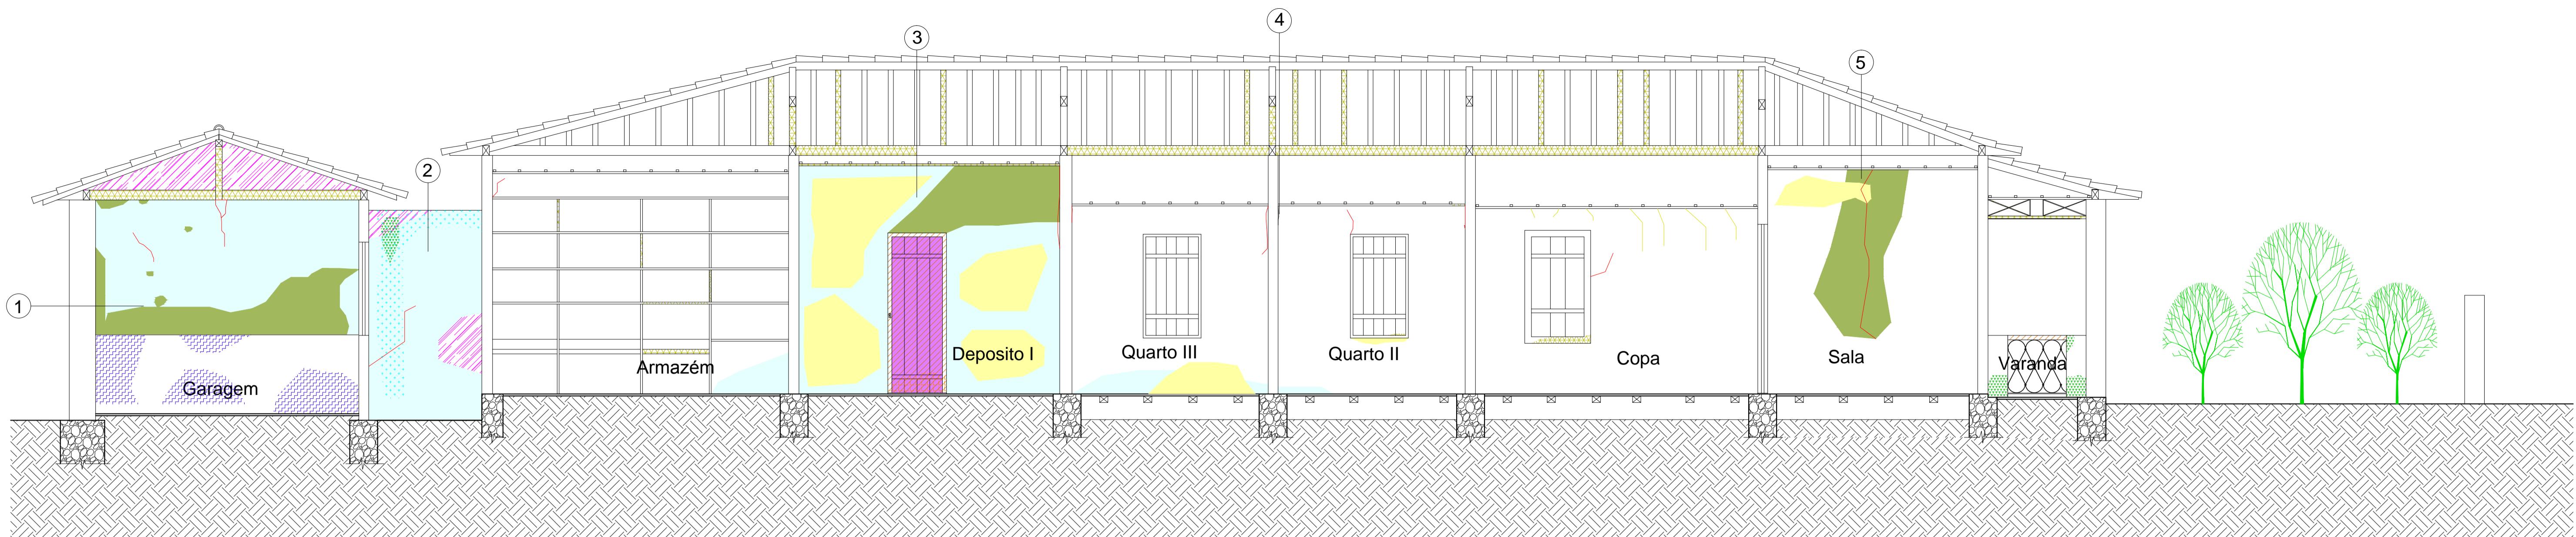
CORTE AA  
ESCALA 1:50

1- Apresenta umidade, ressecamento da pintura, trincas preenchida com argamassa de cimento, apresenta sujidade impregnada, devida a falta de manutenção e intervenção inadequada.

3- Apresenta umidade, ressecamento da pintura, trincas preenchida com argamassa de cimento, apresenta sujidade impregnada, devida a falta de manutenção e intervenção inadequada.

4- Apresenta trincas e perda de material, deterioração da madeira.

5- Trincas preenchida com argamassa de cimento.

6- Os telhados estão com a estrutura de madeira deteriorada causando deformação e trincas na alvenaria, trincas, devida o ataque de térmitas, ressecamento da madeira e umidade.

7- Manchas enegrecidas, perda do reboco e trincas

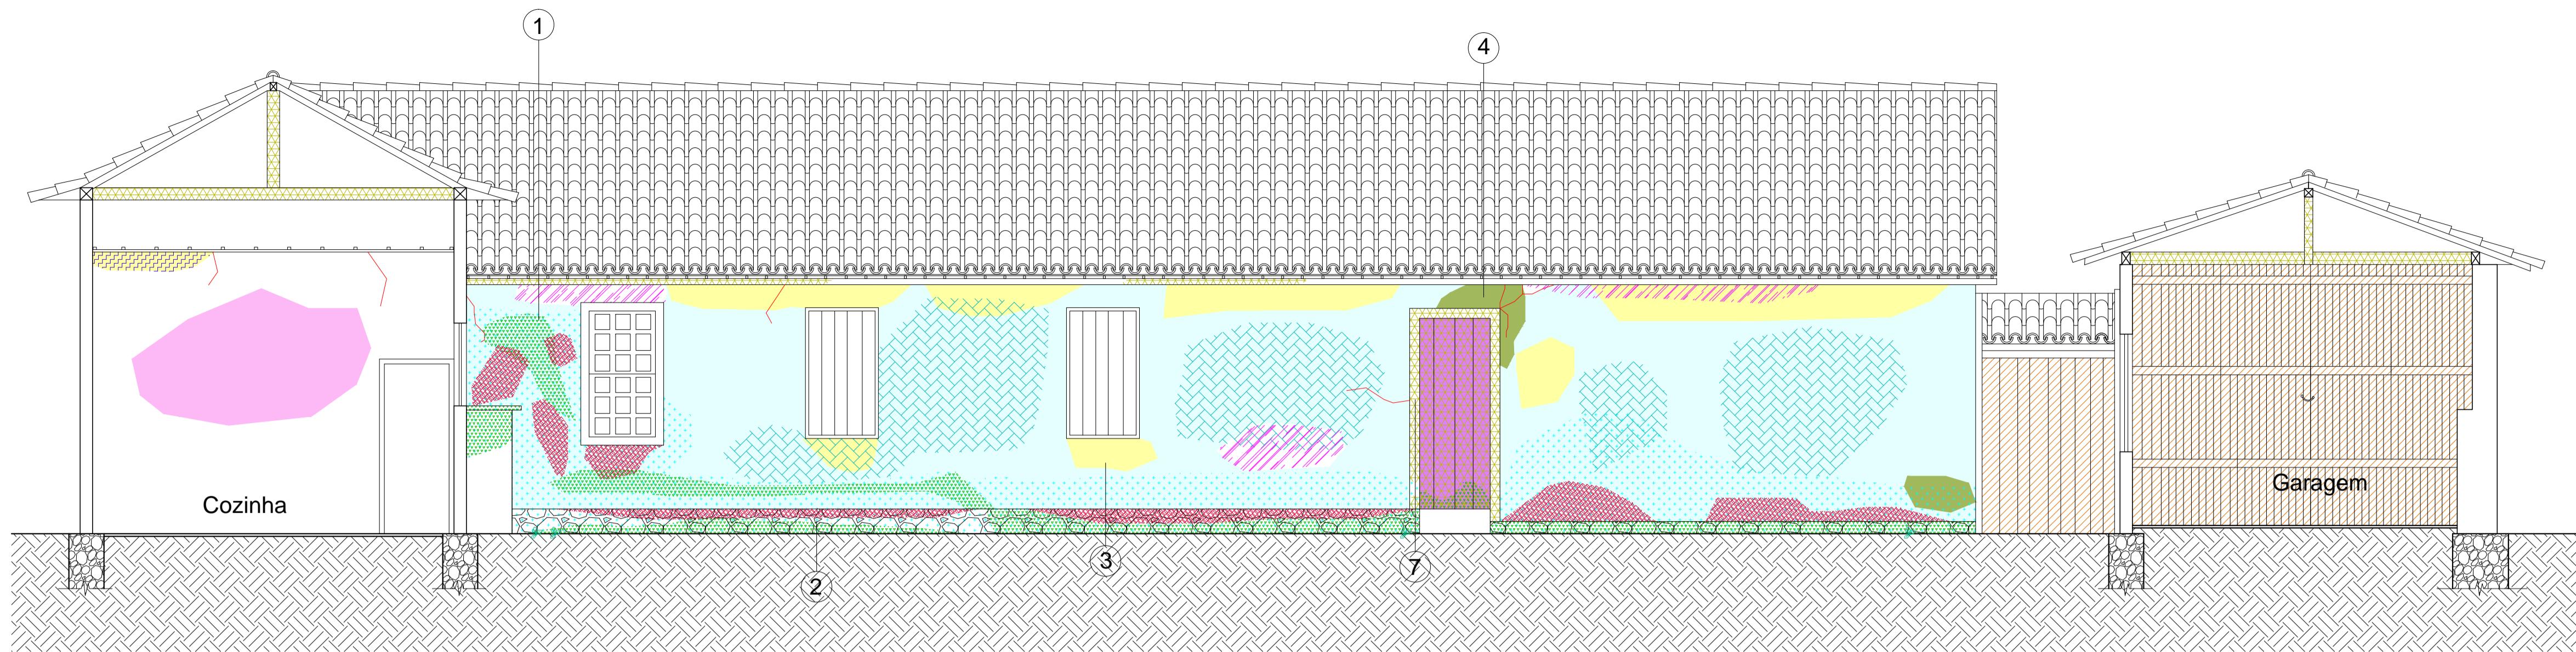
CORTE CC  
ESCALA 1:50

7- Presença de patina biológica, musgo, líquens mancha enegrecida, vandalismo por pichação, perda do reboço e trincas, devida à umidade constante no local.

8- Esquadrias apresentam degradação e ressecamento da madeira.

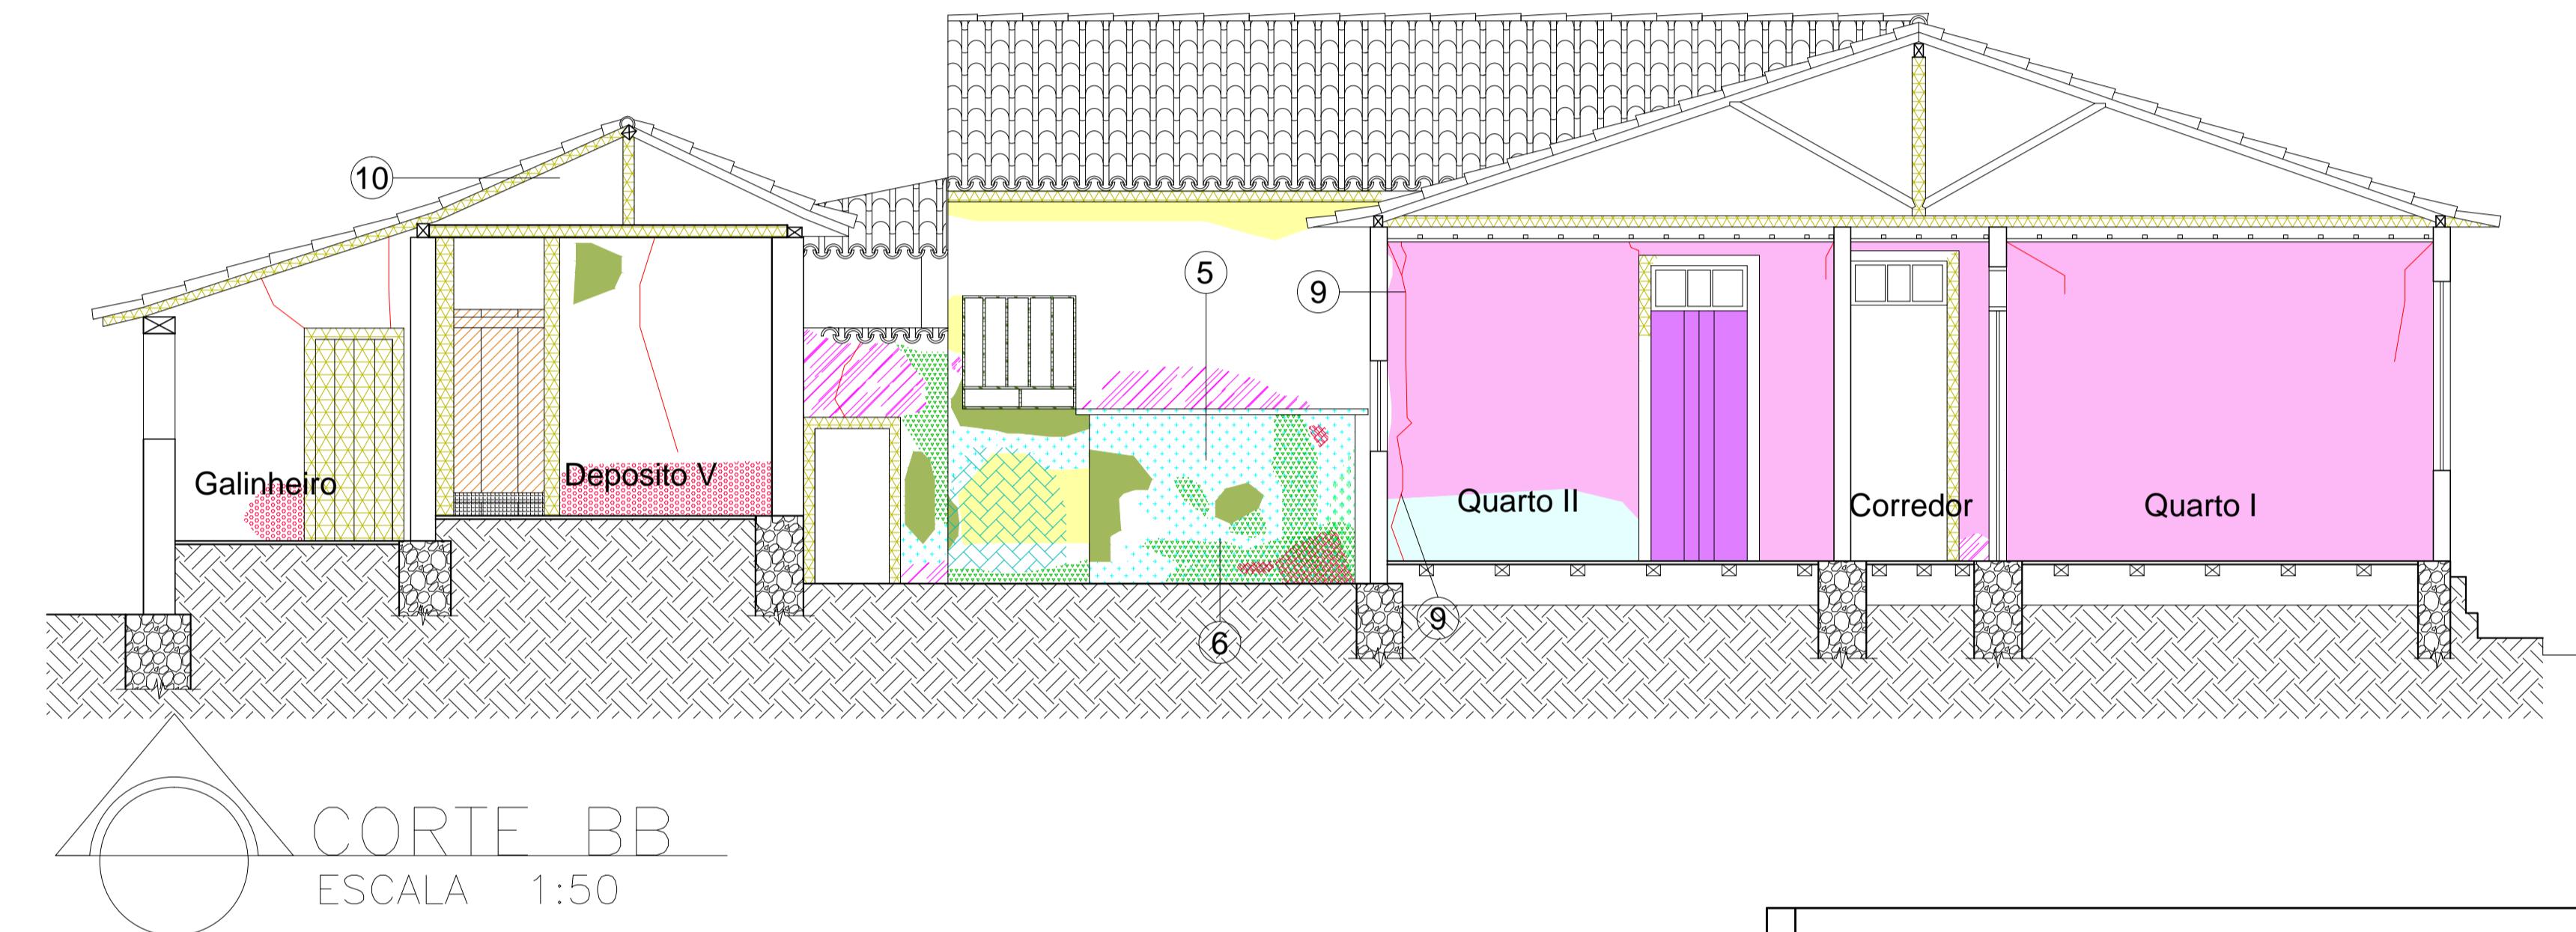
CORTE BB  
ESCALA 1:50

ITEM	DANO	AGENTE	CAUSAS PROVÁVEIS
	DESPRENDIMENTO LOCALIZADO DE REBOCO	PERDA DA ADERÊNCIA	CONDICÕES AMBIENTAIS PROPRIAS, FALTA DE MANUTENÇÃO, INCOMPATIBILIDADE DE MATERIAL, VAZAMENTO DO ENCASTREMENTO OU ÁGUA DE CHUVA.
	INTERVENÇÃO INADEQUADA (INSERÇÃO DE CIMENTO)	INCOMPATIBILIDADE DE MATERIAL	PERDA DE INFORMAÇÃO SOBRE COMO INTERVIR CORRETAMENTE.
	PERDA DE MATERIAL COM FORMAÇÃO DE LACUNAS	AÇÃO HUMANA	CONDICÕES AMBIENTAIS PROPRIAS, FALTA DE MANUTENÇÃO E CONSERVAÇÃO PREVENTIVA, DESGASTE AO LONGO DO TEMPO.
	FISURAS/TRINCAS	MOVIMENTAÇÃO DE TERRENO SOBRECARGA	APÓDREMENTO DAS PEÇAS DE MADEIRA, ALTERAÇÃO DO CONCRETO, DESGASTE DA ADERÊNCIA, DESGASTE DA ADERÊNCIA AO SOLO, MOVIMENTOS VIBRATÓRIOS PROVENIENTE DO TRAFEGO INTENSO DE VEÍCULOS.
	RESSECAMENTO OU PERDA DA CAMADA PICTÓRICA	ACAO DO TEMPO	CONDICÕES AMBIENTAIS PROPRIAS, FALTA DE MANUTENÇÃO INCOMPATIBILIDADE DE MATERIAL, DESGASTE AO LONGO DO TEMPO.
	DEFORMAÇÃO DO TELHADO	ACAO DO TEMPO, UMIDADE SOBRECARGA	APÓDREMENTO DAS PEÇAS DE MADEIRA, ATAQUE DE XILÓFAGOS, INFILTRAÇÃO DE ÁGUA DA CHUVA.

CRAQUELAMENTO DA PINTURA	ACAO DO TEMPO PERDA DA ADERÊNCIA	CONDICÕES AMBIENTAIS PROPRIAS, FALTA DE MANUTENÇÃO INCOMPATIBILIDADE DE MATERIAL, DESGASTE AO LONGO DO TEMPO.
	MANCHA DE SUJIDADE	DEPOIMENTO DE PARTÍCULAS DE POEIRA	CONDICÕES AMBIENTAIS PROPRIAS, FALTA DE MANUTENÇÃO E CONSERVAÇÃO PREVENTIVA, DESGASTE AO LONGO DO TEMPO.
	MANCHAS AMARELADAS ESCORRIDAS	INFILTRAÇÕES	PRESença DE UMIDADE DEVIDO A EXPOSIÇÃO CONSTANTE AS INTEMPERIES.
	VANDALISMO	AÇÃO HUMANA	FALTA DE INFORMAÇÃO.
	DETERIORAÇÃO DA MADEIRA	ATAQUE DE TERMITAS AÇÃO DO TEMPO	CONDICÕES AMBIENTAIS PROPRIAS, FALTA DE MANUTENÇÃO.
	RESSECAMENTO DA MADEIRA	AÇÃO DO TEMPO	EXPOSIÇÃO CONSTANTE A INTEMPERIES, FALTA DE MANUTENÇÃO CONDIÇÕES AMBIENTAIS PROPRIAS, DESGASTE AO LONGO DO TEMPO.
	RESSECAMENTO DA PINTURA DA MADEIRA	AÇÃO DO TEMPO PERDA DA ADERÊNCIA	CONDICÕES AMBIENTAIS PROPRIAS, FALTA DE MANUTENÇÃO INCOMPATIBILIDADE DE MATERIAL, DESGASTE AO LONGO DO TEMPO.

ATAQUE DE TERMITAS	CUPINS	CONDICÕES AMBIENTAIS PROPRIAS, FALTA DE MANUTENÇÃO.
	OXICAÇÃO	AÇÃO DO TEMPO	CONDICÕES AMBIENTAIS PROPRIAS, EXPOSIÇÃO CONSTANTE AS INTEMPERIES, FALTA DE MANUTENÇÃO.
	PRESença DE VEGETAÇÃO PEQUENO PÓRTE	AÇÃO DO TEMPO, PRESença DE UMIDADE	CONDICÕES AMBIENTAIS PROPRIAS, FALTA DE MANUTENÇÃO E CONSERVAÇÃO PREVENTIVA, INFILTRAÇÃO.
	PRESença DE VEGETAÇÃO DE MEDIO PÓRTE	AÇÃO DO TEMPO, PRESença DE UMIDADE	CONDICÕES AMBIENTAIS PROPRIAS, FALTA DE MANUTENÇÃO E CONSERVAÇÃO PREVENTIVA, INFILTRAÇÃO.
	MANCHA DE UMIDADE	AÇÃO DO TEMPO, INFILTRAÇÕES	CONDICÕES AMBIENTAIS PROPRIAS, FALTA DE MANUTENÇÃO E CONSERVAÇÃO PREVENTIVA.
	PRESença DE MUSGOS	AÇÃO DO TEMPO, PRESença DE UMIDADE	CONDICÕES AMBIENTAIS PROPRIAS, FALTA DE MANUTENÇÃO E CONSERVAÇÃO PREVENTIVA, INFILTRAÇÃO.
	LIQUENS	AÇÃO DO TEMPO, PRESença DE UMIDADE	CONDICÕES AMBIENTAIS PROPRIAS, FALTA DE MANUTENÇÃO E CONSERVAÇÃO PREVENTIVA, INFILTRAÇÃO.

PATINA BIOLOGICA	AÇÕES DE MICROORGANISMOS	CONDICÕES AMBIENTAIS PROPRIAS, FALTA DE MANUTENÇÃO E CONSERVAÇÃO PREVENTIVA, INFILTRAÇÃO.
	MANCHA ENGRECIDA	AÇÕES DE MICROORGANISMOS	CONDICÕES AMBIENTAIS PROPRIAS, FALTA DE MANUTENÇÃO ÁGUAS PLUVIAIS QUE ESCORREM PELA SUPERFÍCIE.

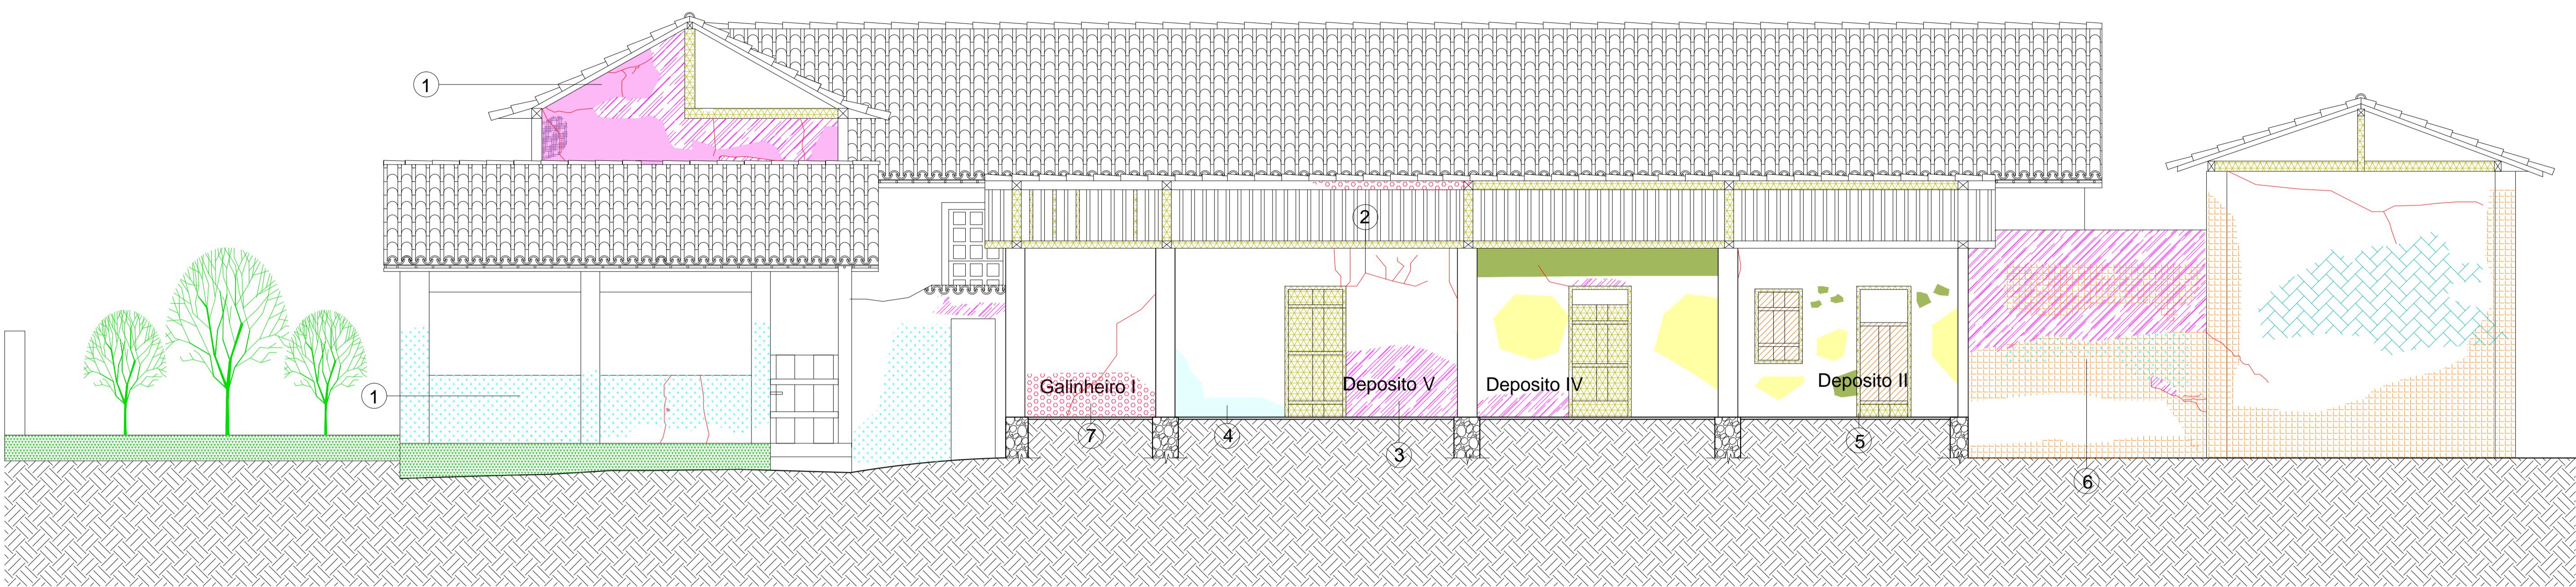
CORTE DD  
ESCALA 1:50

Tabela de Danos			
ITEM	DANO	AGENTE	CAUSAS PROVÁVEIS
	DESPRENDIMENTO LOCALIZADO DE REBOCO	PERDA DA ADERÊNCIA UMIDADE	CONDICÕES AMBIENTAIS PROPÍCIAS, FALTA DE MANUTENÇÃO, INCOMPATIBILIDADE DE MATERIAL, VAZAMENTO DO ENCASTREMENTO OU ÁGUA DE CHUVA.
	INTERVENÇÃO INADEQUADA (INSERÇÃO DE CIMENTO)	INCOMPATIBILIDADE DE MATERIAL AÇÃO HUMANA	FALTA DE INFORMAÇÃO SOBRE COMO INTERVIR CORRETAMENTE.
	PERDA DE MATERIAL COM FORMAÇÃO DE LACUNAS	AÇÃO HUMANA	CONDICÕES AMBIENTAIS PROPÍCIAS, FALTA DE MANUTENÇÃO E CONSERVAÇÃO PREVENTIVA, DESGASTE AO LONGO DO TEMPO.
	FISURAS/TRINCAS	MOVIMENTAÇÃO DE TERRENO SOBRECARGA	APODRECEMENTO DAS PEÇAS DE MADEIRA, ALTERAÇÃO DO MATERIAIS, DESGASTE AO LONGO DO TEMPO, FALTA DE MANUTENÇÃO, MOVIMENTOS VIBRATÓRIOS PROVENIENTE DO TRAFEGO INTENSO DE VEÍCULOS.
	RESSECAMENTO OU PERDA DA CAMADA PICTÓRICA	AÇÃO DO TEMPO PERDA DA ADERÊNCIA	CONDICÕES AMBIENTAIS PROPÍCIAS, FALTA DE MANUTENÇÃO INCOMPATIBILIDADE DE MATERIAL, DESGASTE AO LONGO DO TEMPO.

DEFORMAÇÃO DO TELHADO	AÇÃO DO TEMPO, UMIDADE SOBRECARGA	APODRECEMENTO DAS PEÇAS DE MADEIRA, ATAQUE DE XILOFAGOS, INFILTRAÇÃO DE ÁGUA DA CHUVA.
	CRAQUELAMENTO DA PINTURA	AÇÃO DO TEMPO PERDA DA ADERÊNCIA	CONDICÕES AMBIENTAIS PROPÍCIAS, FALTA DE MANUTENÇÃO INCOMPATIBILIDADE DE MATERIAL, DESGASTE AO LONGO DO TEMPO.
	MANCHA DE SUJIDADE	DEPOIMENTO DE PARTÍCULAS DE POEIRA	CONDICÕES AMBIENTAIS PROPÍCIAS, FALTA DE MANUTENÇÃO E CONSERVAÇÃO PREVENTIVA, DESGASTE AO LONGO DO TEMPO.
	MANCHAS AMARELADAS ESCORRIDAS	INFILTRAÇÕES	PRESença DE UMIDADE DEVIDO A EXPOSIÇÃO CONSTANTE AS INTÉMPERES
	VANDALISMO	AÇÃO HUMANA	FALTA DE INFORMAÇÃO.
	DETERIORAÇÃO DA MADEIRA	ATAQUE DE TÉRMITAS AÇÃO DO TEMPO	CONDICÕES AMBIENTAIS PROPÍCIAS, FALTA DE MANUTENÇÃO.
	RESSECAMENTO DA MADEIRA	AÇÃO DO TEMPO	EXPOSIÇÃO CONSTANTE A INTÉMPERES, FALTA DE MANUTENÇÃO.
	RESSECAMENTO DA PINTURA DA MADEIRA	AÇÃO DO TEMPO PERDA DA ADERÊNCIA	CONDICÕES AMBIENTAIS PROPÍCIAS, FALTA DE MANUTENÇÃO INCOMPATIBILIDADE DE MATERIAL, DESGASTE AO LONGO DO TEMPO.

ATAQUE DE TÉRMITAS	CUPINS	CONDICÕES AMBIENTAIS PROPÍCIAS, FALTA DE MANUTENÇÃO.
	OXICAÇÃO	AÇÃO DO TEMPO	CONDICÕES AMBIENTAIS PROPÍCIAS, EXPOSIÇÃO CONSTANTE AS INTÉMPERES, FALTA DE MANUTENÇÃO.
	PRESença DE VEGETAÇÃO DE PEQUENO PORTO	AÇÃO DO TEMPO, PRESença DE UMIDADE	CONDICÕES AMBIENTAIS PROPÍCIAS, FALTA DE MANUTENÇÃO E CONSERVAÇÃO PREVENTIVA, INFILTRAÇÃO.
	PRESença DE VEGETAÇÃO DE MÉDIO PORTO	AÇÃO DO TEMPO, PRESença DE UMIDADE	CONDICÕES AMBIENTAIS PROPÍCIAS, FALTA DE MANUTENÇÃO E CONSERVAÇÃO PREVENTIVA, INFILTRAÇÃO.
	MANCHA DE UMIDADE	AÇÃO DO TEMPO INFILTRAÇÕES	CONDICÕES AMBIENTAIS PROPÍCIAS, FALTA DE MANUTENÇÃO E CONSERVAÇÃO PREVENTIVA.
	PRESença DE MUSGOS	AÇÃO DO TEMPO, PRESença DE UMIDADE	CONDICÕES AMBIENTAIS PROPÍCIAS, FALTA DE MANUTENÇÃO E CONSERVAÇÃO PREVENTIVA, INFILTRAÇÃO.
	LIQUENS	AÇÃO DO TEMPO, PRESença DE UMIDADE	CONDICÕES AMBIENTAIS PROPÍCIAS, FALTA DE MANUTENÇÃO E CONSERVAÇÃO PREVENTIVA, INFILTRAÇÃO.

PATINA BIOLOGICA	AÇÕES DE MICROORGANISMOS	CONDICÕES AMBIENTAIS PROPÍCIAS, FALTA DE MANUTENÇÃO E CONSERVAÇÃO PREVENTIVA, INFILTRAÇÃO.
	MANCHA ENGRECIDA	AÇÕES DE MICROORGANISMOS	CONDICÕES AMBIENTAIS PROPÍCIAS, FALTA DE MANUTENÇÃO ÁGUAS PLUVIAIS QUE ESCORREM PELA SUPERFÍCIE.
