**CONTRIBUIÇÕES PARA O ESTUDO TECNOLÓGICO E
CONSTRUTIVO DAS SACADAS EM MADEIRA DE FACHADAS
DE EDIFICAÇÕES HISTÓRICAS EM MARIANA E OURO PRETO**

2015

**Trabalho de Conclusão de Curso apresentada
ao Curso Superior de Tecnologia em
Conservação e Restauro do Instituto Federal de
Minas Gerais – Campus Ouro Preto como
exigências para a obtenção do título de
Tecnólogo.**

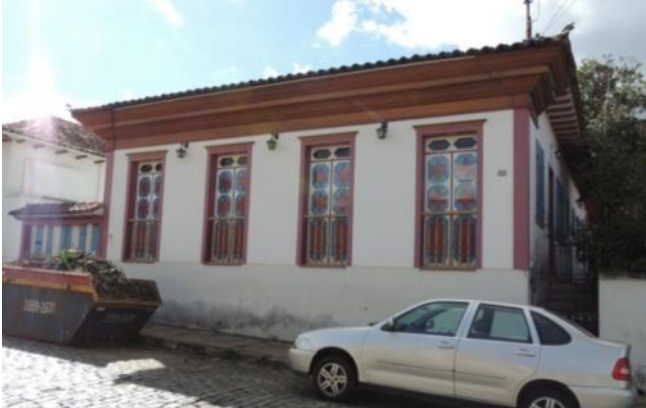
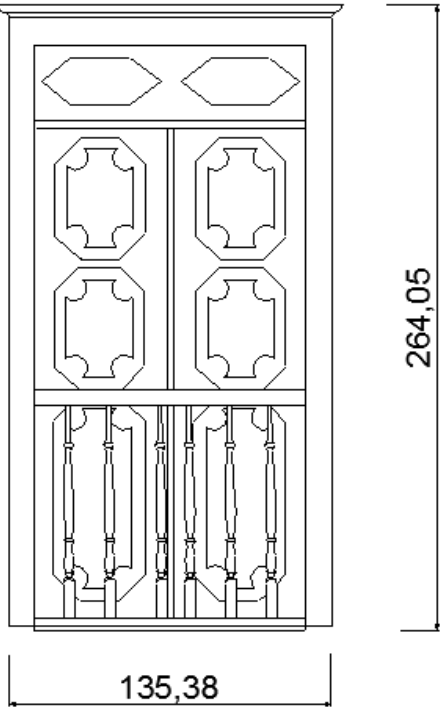
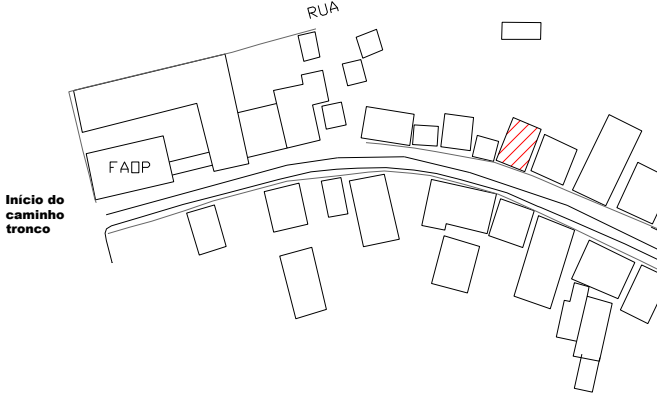
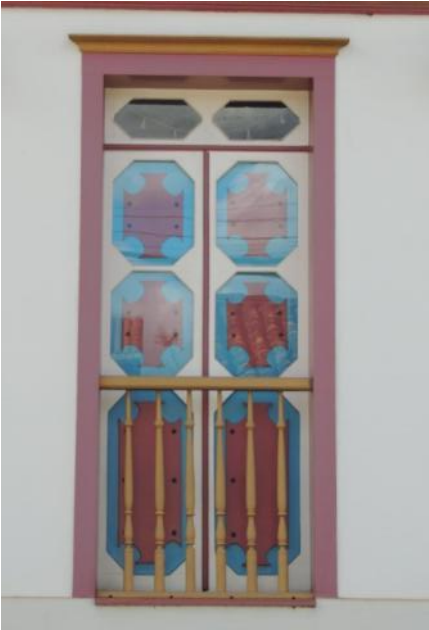
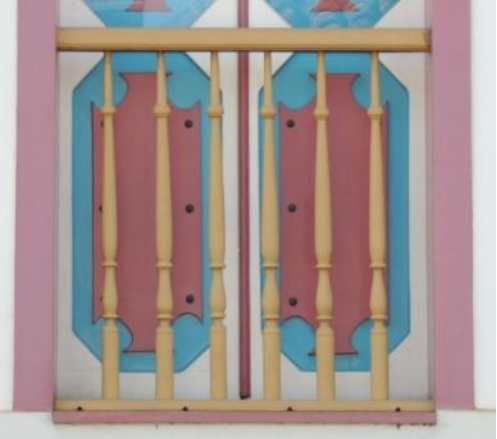
<p>LOCALIZAÇÃO – Rua Alvarenga, 666, Cabeças – Ouro Preto Caminho Tronco</p>

<p>Observação</p> <p>Janela dupla com duas folhas. Bandeira fixa, molduras em madeira. Sacada concebida em uma secção possui elementos torneados na vertical, obedecem a espaçamento padronizado criando ritmo.</p>

<p>Uso atual 2015</p> <p>Residencial</p>	
		<p>Estado de conservação</p> <p>A sacada se encontra em ótimo estado de conservação.</p>	
<p>Orientador: Alexandre Mascarenhas Discente: Tamires Silva Peixoto</p>		<p>2014 2015</p>	<p>01</p>

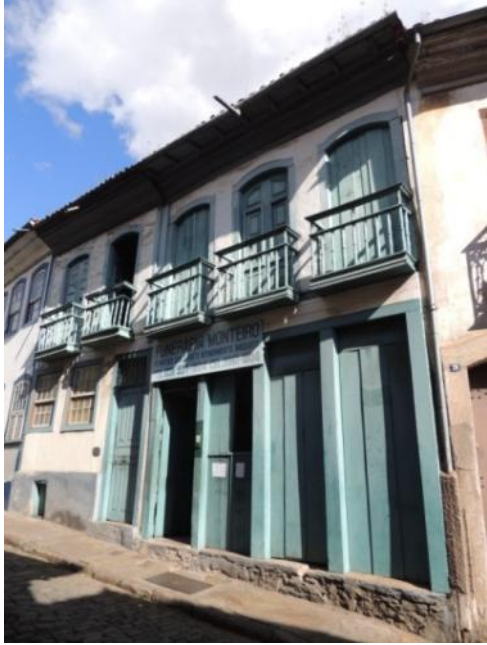
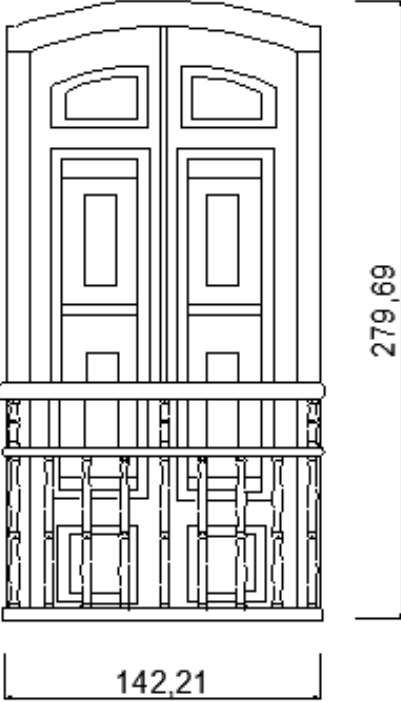
<p>LOCALIZAÇÃO – Rua Bernardo Guimarães, 25, Rosário – Ouro Preto Caminho Tronco</p>

<p>Observação</p> <p>Porta sacada ou janela rasgada por inteiro possui postigo sobre posto e parapeito entalado. Sacada concebida em duas secções, ambas possuem elementos torneados na vertical, obedecem a espaçamento padronizado criando ritmo.</p> <p>Uso atual 2015</p> <p>Comércio (no pavimento térreo) e Residencial (no 1º pavimento)</p> <p>Estado de conservação</p> <p>A sacada encontra em péssimo estado de conservação, havendo dano por infestações biológicas, ressecamento, trincas, desprendimento da camada pictórica, oxidação devido à presença de prego e sujeira.</p>

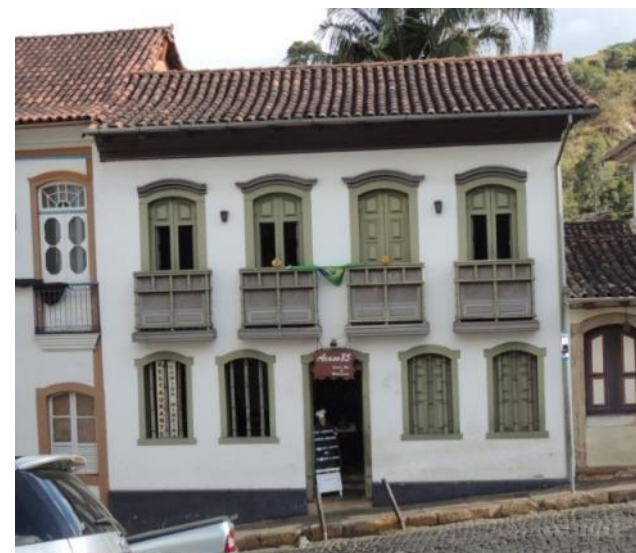
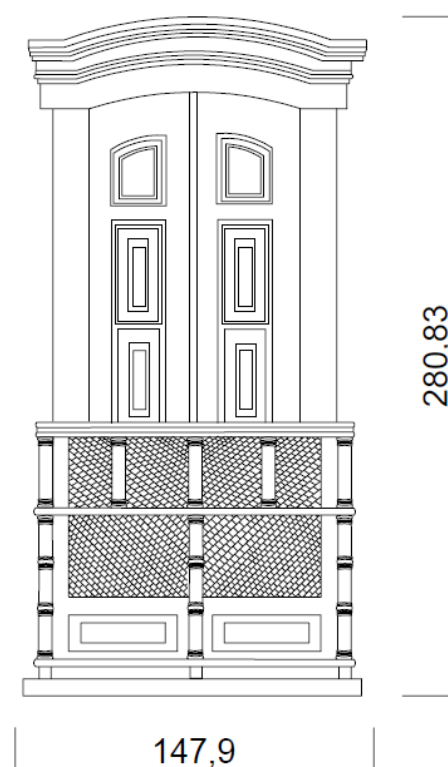
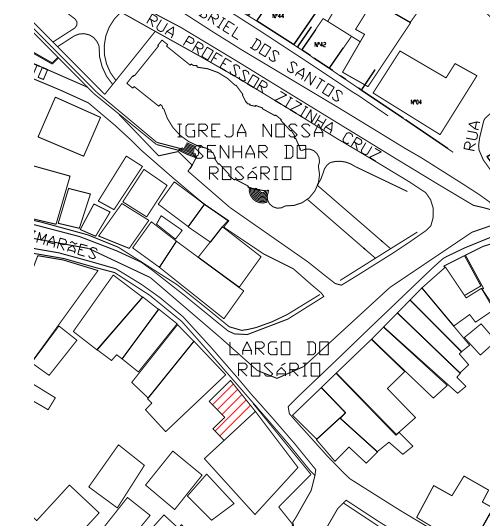
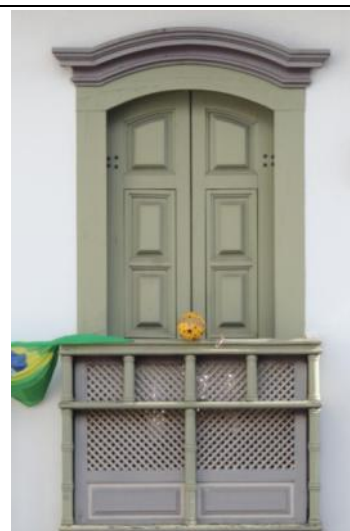
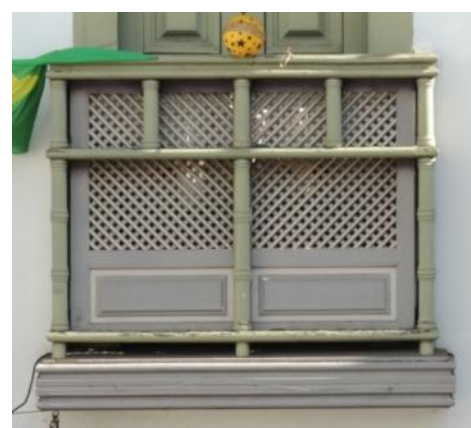
LOCALIZAÇÃO – Rua Getúlio Vargas, 29, Rosário – Ouro Preto | Caminho Tronco

Porta sacada ou janela rasgada por inteiro possui bandeira fixa, postigo sobre posto e parapeito entalado. Sacada concebida em duas secções, ambas possuem elementos torneados na vertical, apresenta treliça e obedecem espaçamento padronizado criando ritmo.

A sacada encontra em bom estado de conservação, apresentando ressecamento, trincas e falta de elemento construtivo.

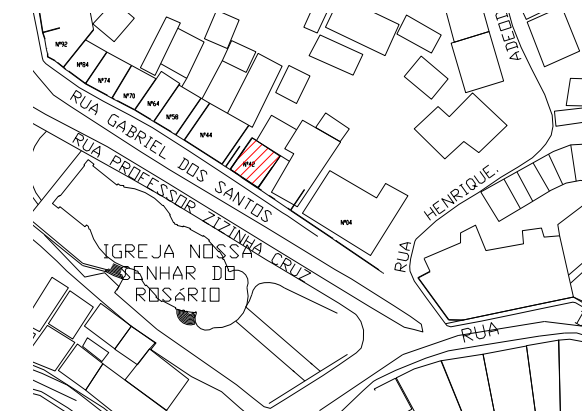
LOCALIZAÇÃO – Rua Gabriel Santos, 32, Rosário – Ouro Preto | Caminho Tronco

Porta sacada ou janela rasgada por inteiro, postigo sobre posto e parapeito entalado. Sacada concebida por uma secção, ambas possuem elementos torneados na vertical e obedece a espaçamento padronizado criando ritmo. A sacada não apresenta desenho, pois, não foi autorizada a entrada para realizar as medições.

A sacada se encontra em bom estado de conservação, apresentando ressecamento e trincas na camada pictórica.

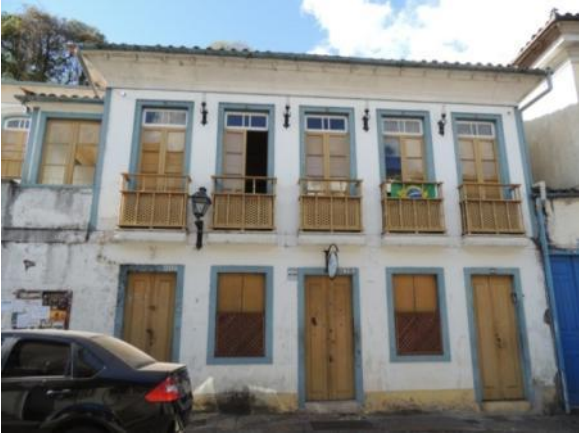
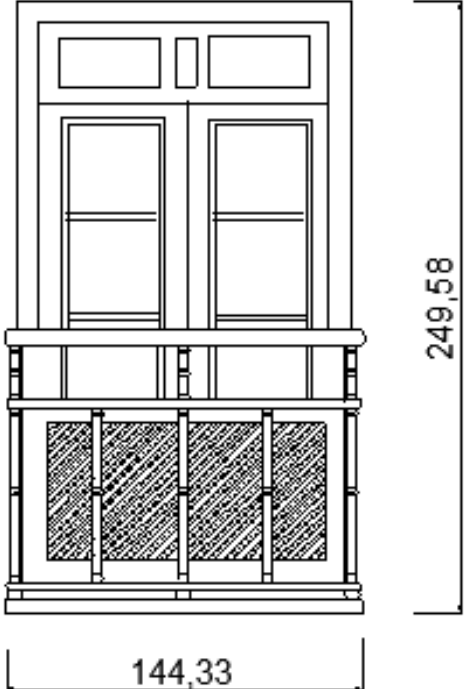
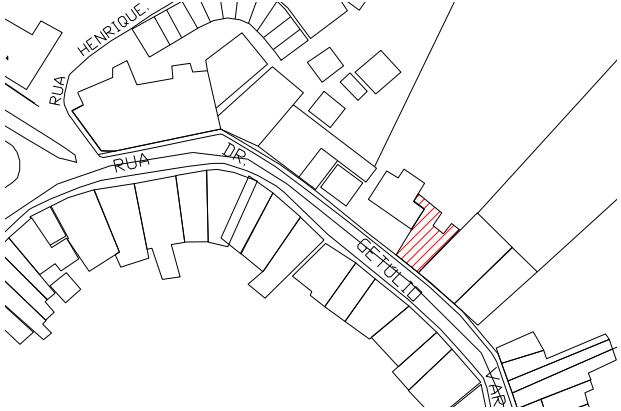
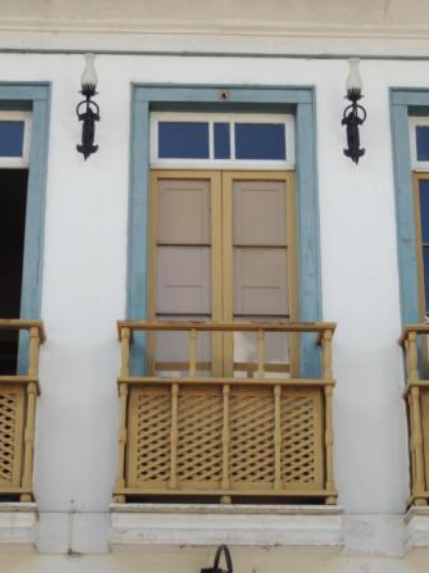
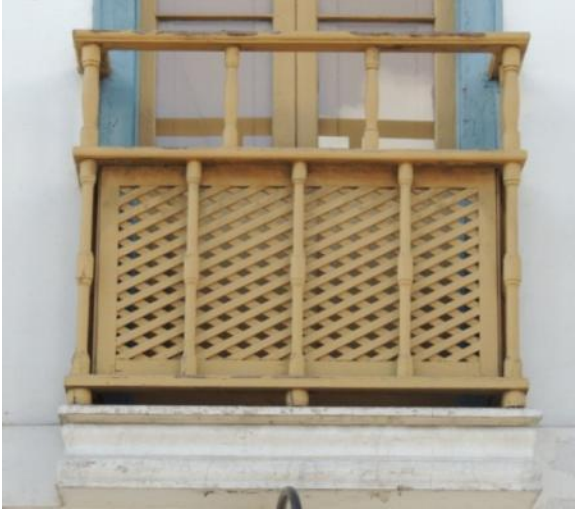
<p>LOCALIZAÇÃO – Rua Getúlio Vargas, 204, Rosário – Ouro Preto Caminho Tronco</p>

<p>Observação</p> <p>Porta sacada ou janela rasgada por inteiro possui bandeira fixa, postigo sobre posto e parapeito entalado. Sacada concebida em duas secções, ambas possuem elementos torneados na vertical, onde na segunda secção apresenta treliça e obedecem espaçamento padronizado criando ritmo.</p> <p>Uso atual 2015</p> <p>Comercial (no pavimento térreo) e Residencial (no 1º pavimento)</p>	
<p>Orientador: Alexandre Mascarenhas Discente: Tamires Silva Peixoto</p>		<p>2014 2015</p>	<p>05</p>

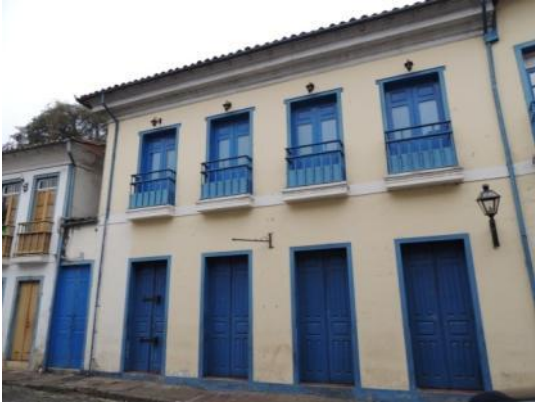
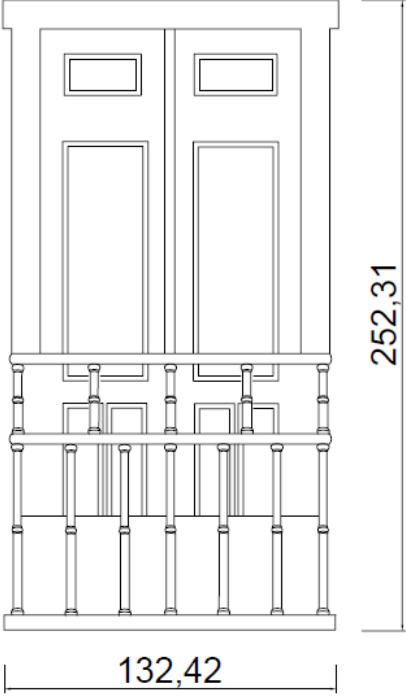
<p>LOCALIZAÇÃO – Rua Getúlio Vargas, 198, Rosário – Ouro Preto Caminho Tronco</p>

<p>Observação</p> <p>Porta sacada ou janela rasgada por inteiro, postigo sobre posto e parapeito entalado. Sacada concebida em duas secções, ambas possuem elementos torneados na vertical, obedecem a espaçamento padronizado criando ritmo.</p>	
		<p>Uso atual 2015</p> <p>Residencial (no pavimento térreo) e Residencial (no 1º pavimento)</p>	
		<p>Estado de conservação</p> <p>O balcão encontra em bom estado de conservação, apresentando apenas ressecamento, trinca na camada pictórica e sujeira.</p>

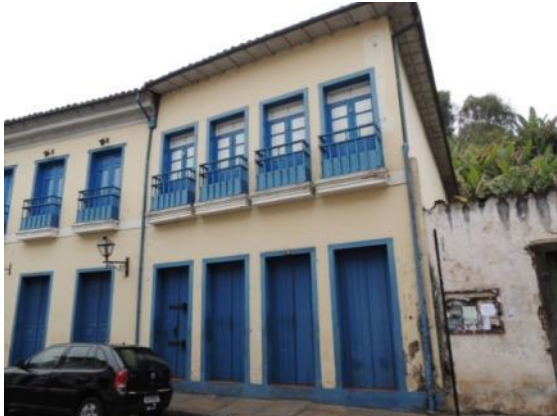
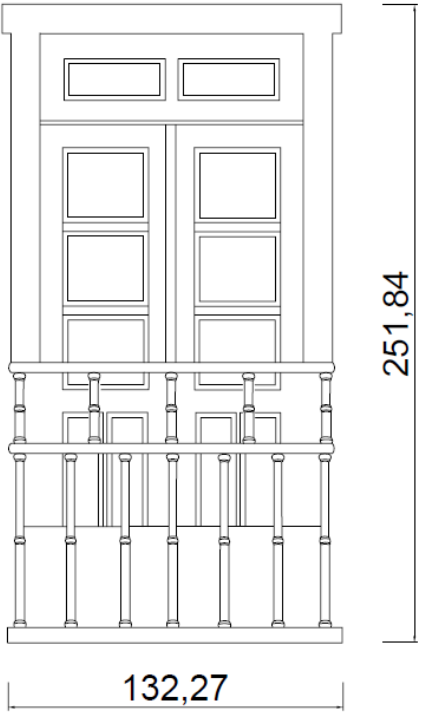
<p>LOCALIZAÇÃO – Rua Getúlio Vargas, 190, Rosário – Ouro Preto Caminho Tronco.</p>

<p>Observação</p> <p>Porta sacada ou janela rasgada por inteiro possui bandeira fixa, postigo sobre posto e parapeito entalado. Sacada concebida em duas secções, ambas possuem elementos torneados na vertical, obedecem a espaçamento padronizado criando ritmo.</p> <p>Uso atual 2015</p> <p>Residencial (no pavimento térreo) e Residencial (no 1º pavimento)</p> <p>Estado de conservação</p> <p>O balcão encontra em estado de conservação ruim, apresentando ressecamento, trincas na camada pictórica, sujeira e falta de elemento construtivo.</p>

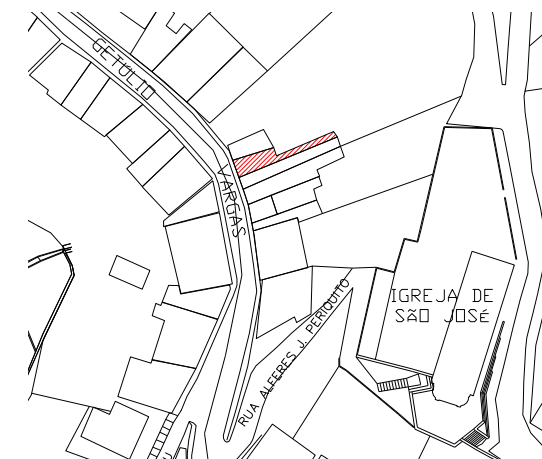
LOCALIZAÇÃO – Rua Getúlio Vargas, 170, Rosário – Ouro Preto | Caminho Tronco

O balcão se encontra em estado de conservação ruim, apresentando ressecamento, trinca, desprendimento da camada pictórica, sujeira e infestação por agentes biológicos.

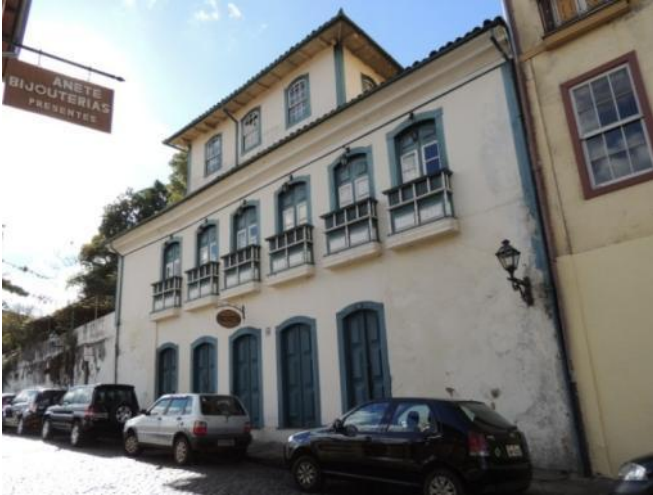
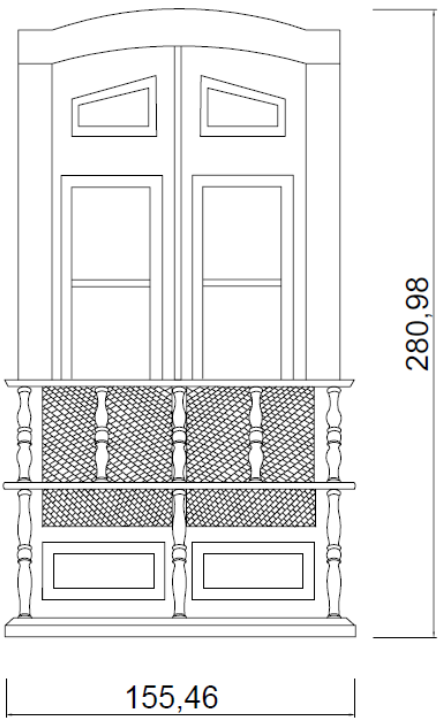
<p>LOCALIZAÇÃO – Rua Getúlio Vargas, 99, Rosário – Ouro Preto Caminho Tronco</p>

<p>Observação</p> <p>Porta sacada ou janela rasgada por inteiro, postigo sobre posto e parapeito entalado. Sacada concebida em duas secções, ambas possuem elementos torneados na vertical, onde na segunda secção apresenta treliça e obedecem espaçamento padronizado criando ritmo.</p> <p>Uso atual 2015</p> <p>Comercial (no pavimento térreo) e Residencial (no 1º e 2º pavimento)</p> <p>Estado de conservação</p> <p>O balcão se encontra em estado de conservação ruim, havendo ressecamento, trincas, desprendimento da camada pictórica.</p>

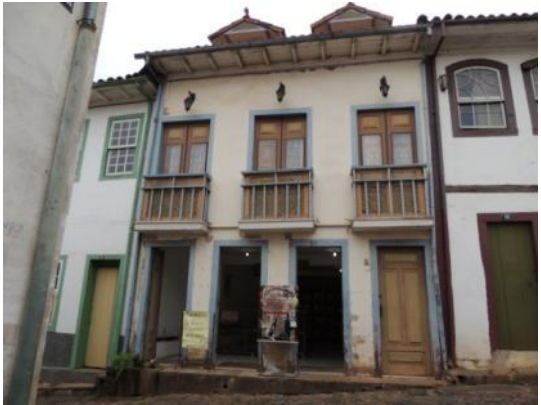
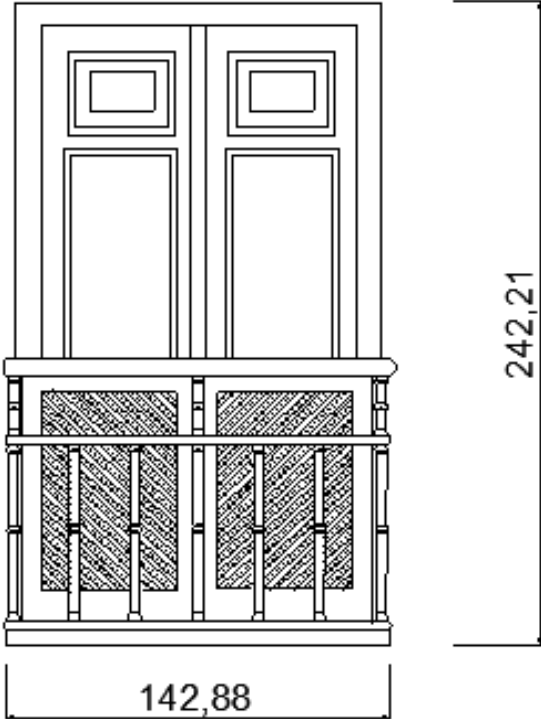
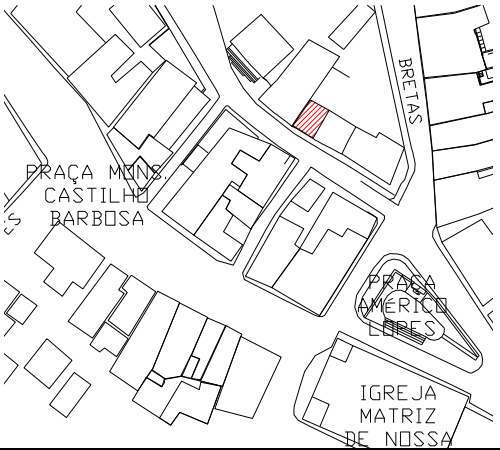
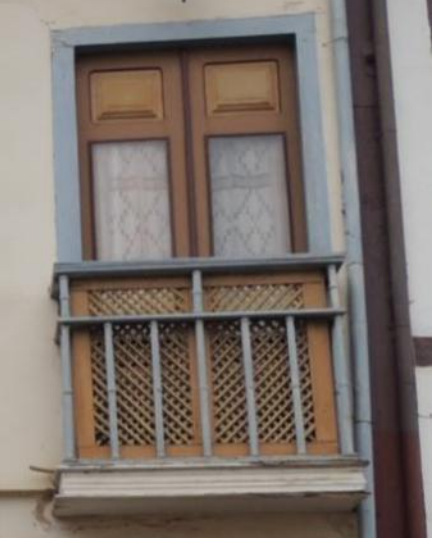
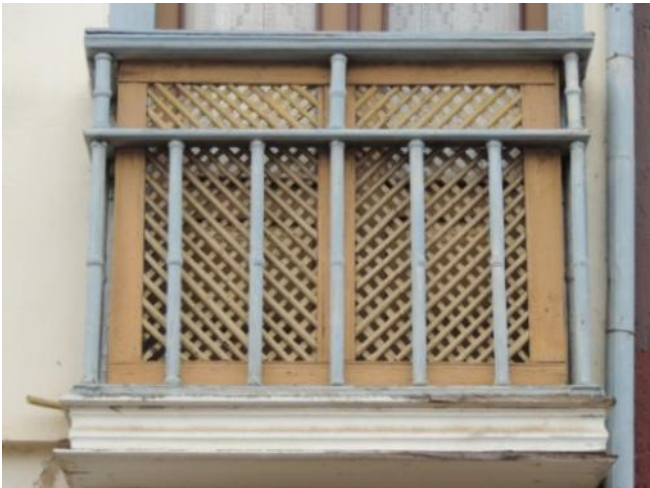
<p>LOCALIZAÇÃO – Rua Antonio de Albuquerque, 165, Pilar – Ouro Preto Caminho Tronco</p>

<p>Uso atual 2015</p> <p>Residencial (no pavimento térreo) e Residencial (no 1º pavimento)</p>	
<p>Orientador: Alexandre Mascarenhas Discente: Tamires Silva Peixoto</p>		<p>Estado de conservação</p> <p>A sacada se encontra com estado de conservação ruim, apresentando falta de elemento construtivo, infestações por agentes biológicos, ressecamento, desprendimento da camada pictórica e sujeira.</p>

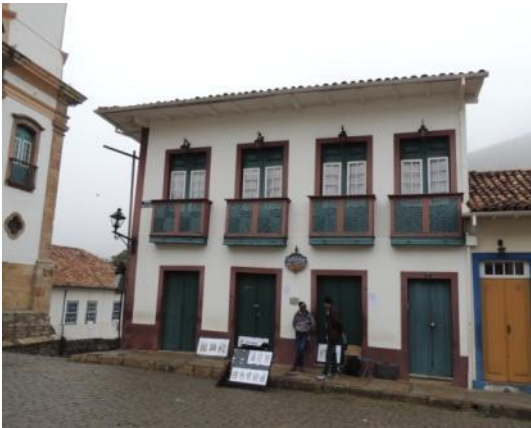
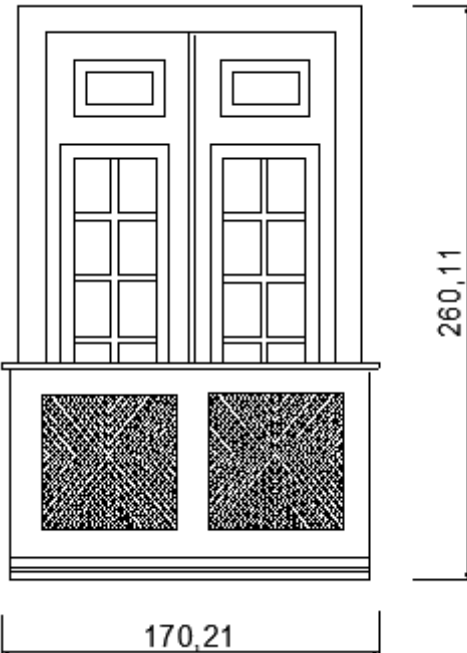
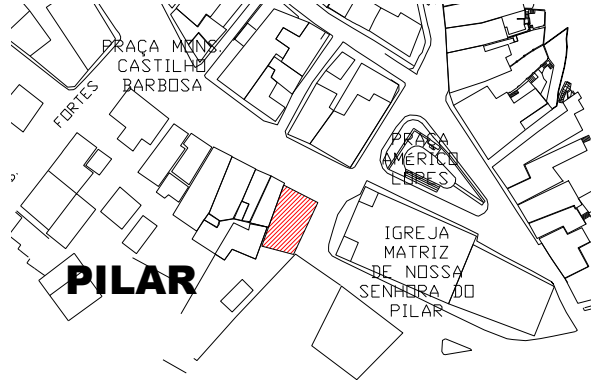
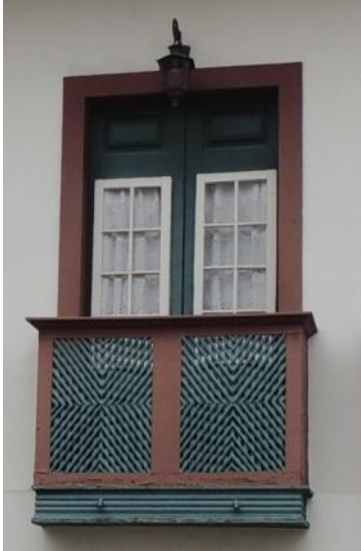
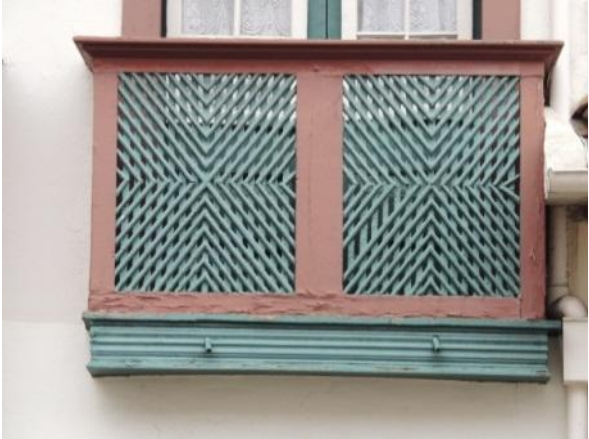
<p>LOCALIZAÇÃO – Praça Monsenhor Castilho Barbosa, 165, Pilar – Ouro Preto Caminho Tronco</p>

<p>Observação</p> <p>Porta sacada ou janela rasgada por inteiro, postigo sobre posto e parapeito entalado. Sacada concebida em uma secção, possuindo moldura e treliça.</p> <p>Uso atual 2015</p> <p>Comercial (no pavimento térreo e 1º pavimento).</p> <p>Estado de conservação</p> <p>A sacada encontra em bom estado de conservação, porém a pintura apresenta ressecamento.</p>	
<p>Orientador: Alexandre Mascarenhas Discente: Tamires Silva Peixoto</p>		<p>2014 2015</p>	<p>13</p>

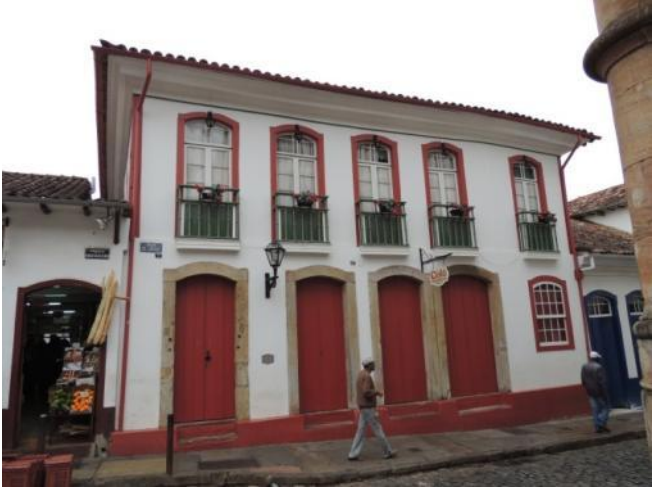
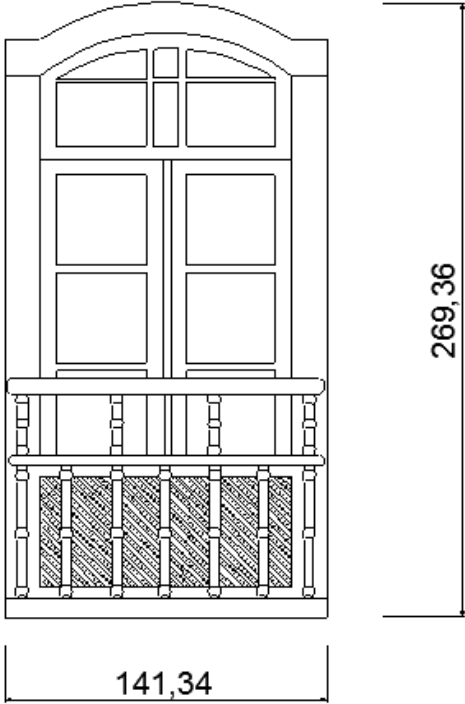
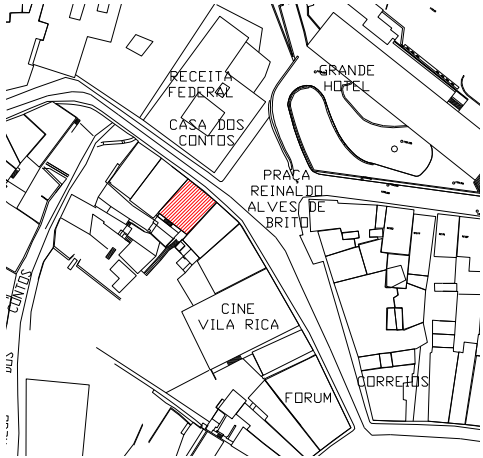
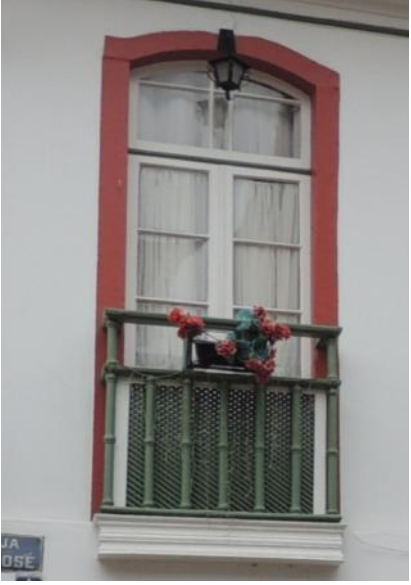
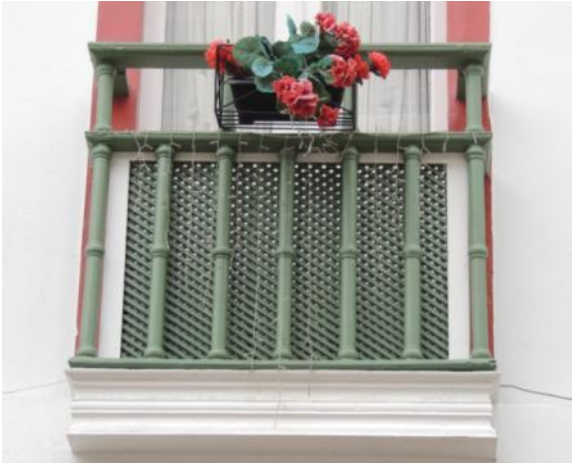
<p>LOCALIZAÇÃO – Rua São José, 1, Centro – Ouro Preto Caminho Tronco</p>

<p>Observação</p> <p>Porta sacada ou janela rasgada por inteiro possui bandeira fixa, postigo sobre posto e parapeito entalado. Sacada concebida em duas secções, ambas possuem elementos torneados na vertical, onde na segunda secção apresenta treliça e obedecem espaçamento padronizado criando ritmo.</p>	
		<p>Uso atual 2015</p> <p>Residencial (no pavimento térreo) e Residencial (no 1º pavimento)</p>	
		<p>Estado de conservação</p> <p>A sacada se encontra em ótimo estado de conservação.</p>

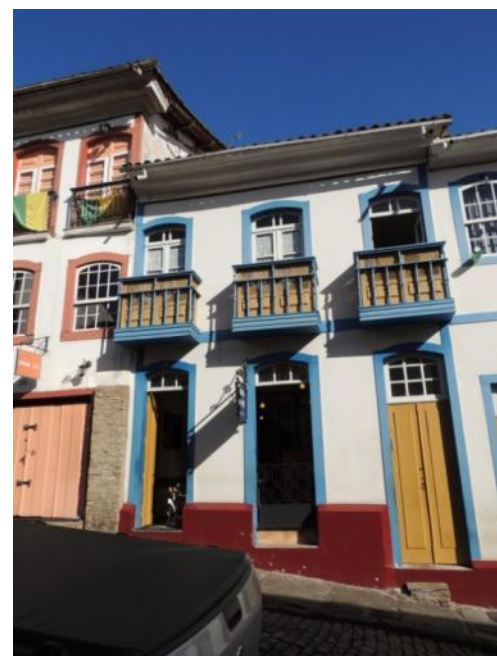
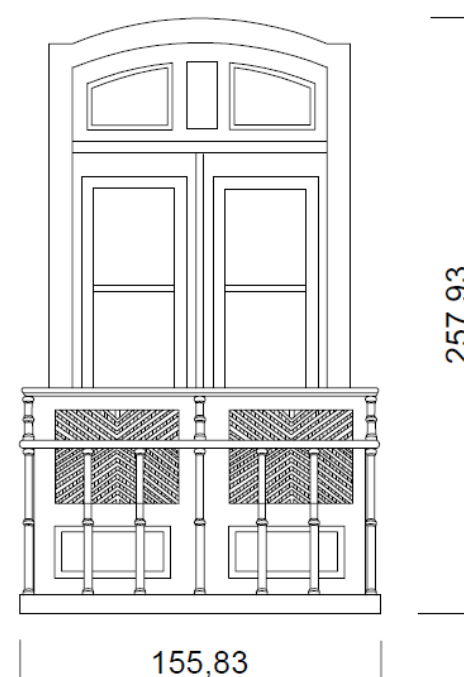
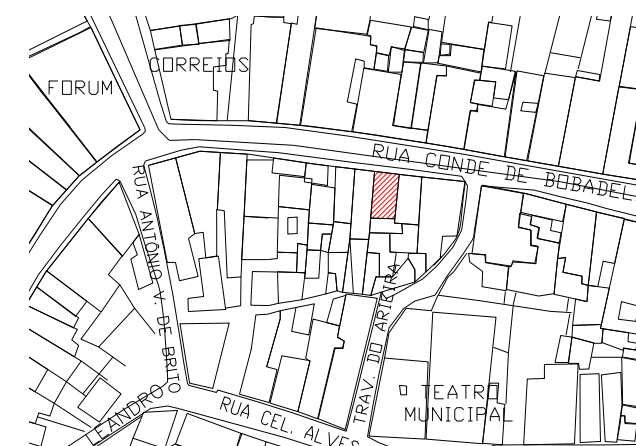
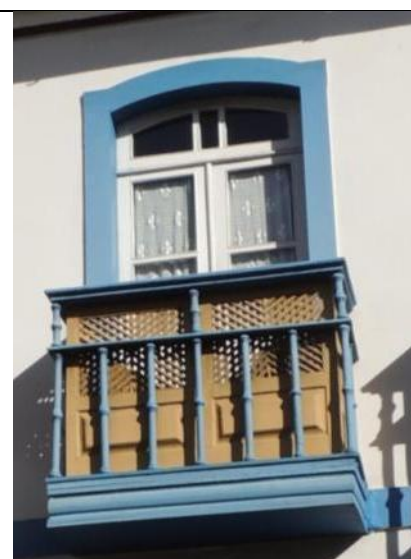
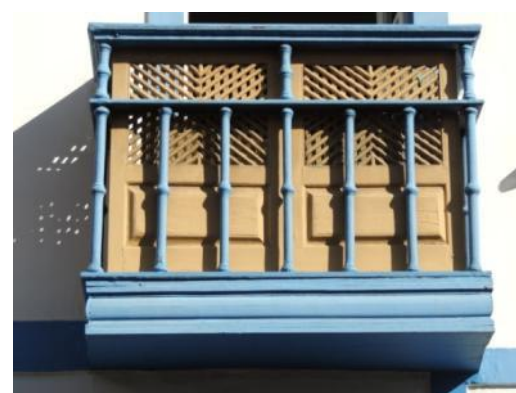
LOCALIZAÇÃO – Rua Conde de Bobadela, 137, Centro – Ouro Preto | Caminho Tronco

O balcão encontra em ótimo estado de conservação.

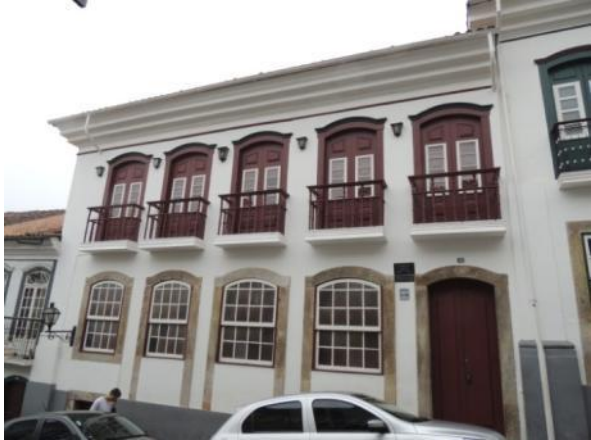
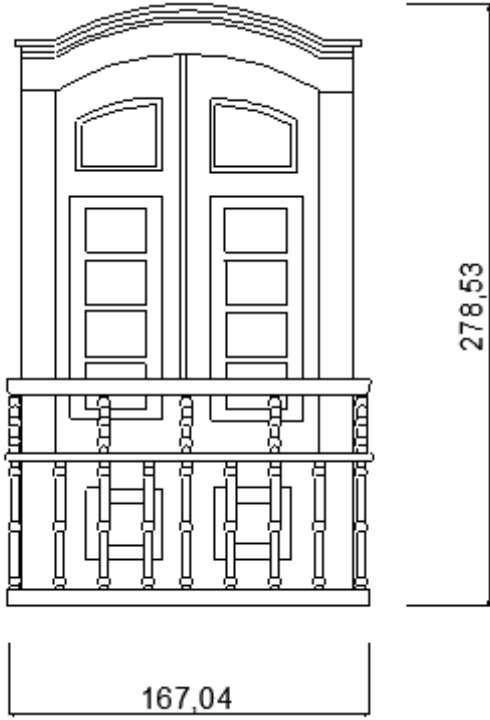
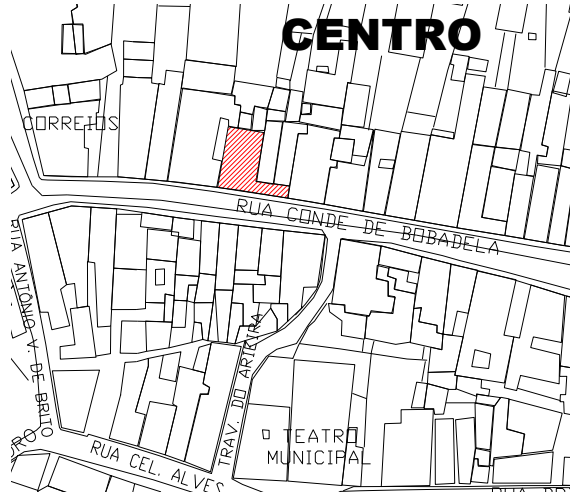
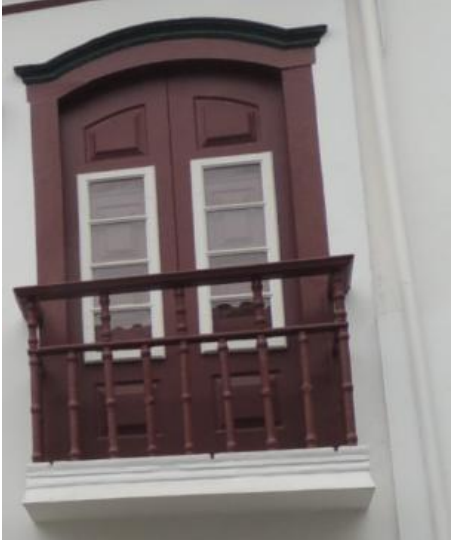
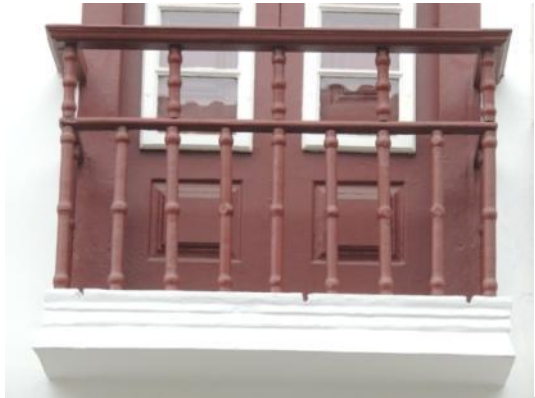
<p>LOCALIZAÇÃO – Rua Conde de Bobadela, 150, Centro – Ouro Preto Caminho Tronco</p>

<p>Observação</p> <p>Porta sacada ou janela rasgada por inteiro, postigo sobre posto e parapeito entalado. Sacada concebida em duas secções, ambas possuem elementos torneados na vertical e obedecem espaçamento padronizado criando ritmo.</p> <p>Uso atual 2015</p> <p>Comercial (no pavimento térreo e no 1º pavimento)</p> <p>Estado de conservação</p> <p>O balcão se encontra em ótimo estado de conservação.</p>	
<p>Orientador: Alexandre Mascarenhas Discente: Tamires Silva Peixoto</p>		<p>2014 2015</p>	<p>16</p>

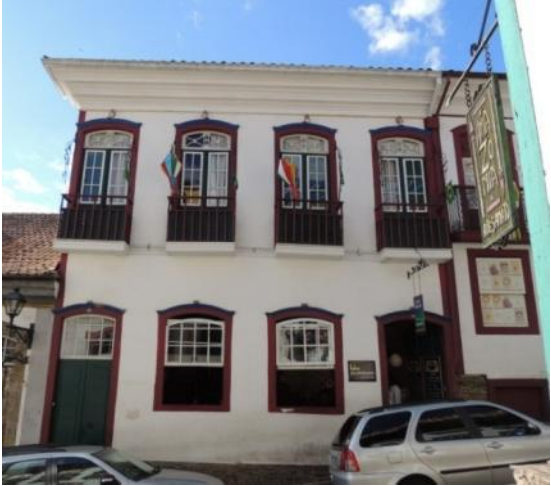
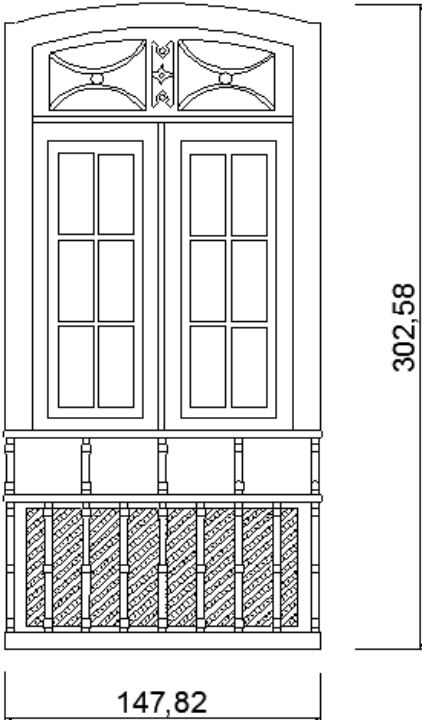
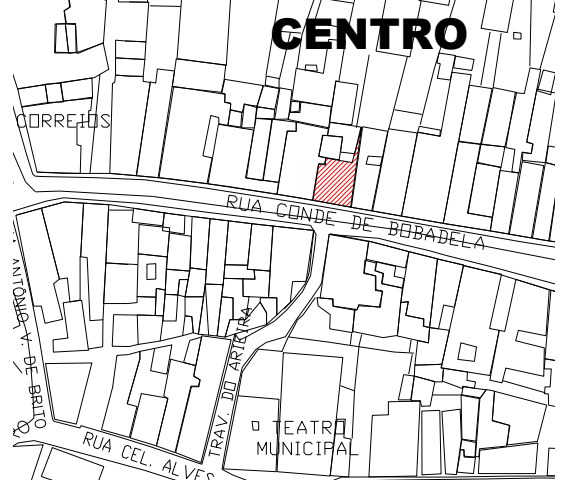
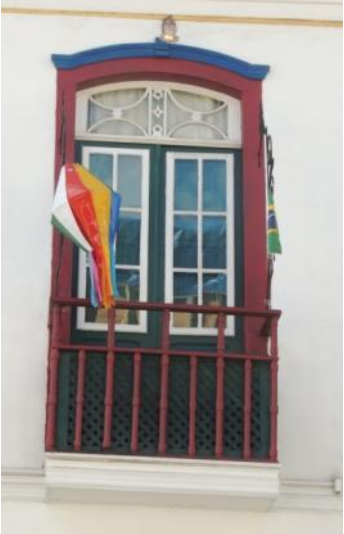
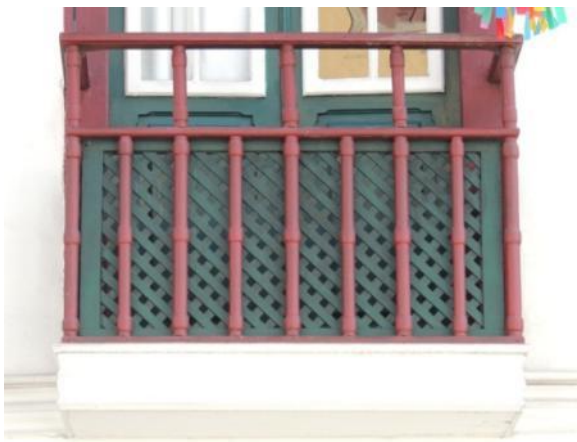
<p>LOCALIZAÇÃO – Rua Conde de Bobadela, 122, Centro – Ouro Preto Caminho Tronco</p>

<p>Observação</p> <p>Porta sacada ou janela rasgada por inteiro possui bandeira fixa, postigo sobre posto e parapeito entalado. Sacada concebida em duas secções, ambas possuem elementos torneados na vertical, onde na segunda secção apresenta treliça e obedecem espaçamento padronizado criando ritmo.</p> <p>Uso atual 2015</p> <p>Comercial (no pavimento térreo e no 1º pavimento)</p> <p>Estado de conservação</p> <p>O balcão se encontra em ótimo estado de conservação.</p>

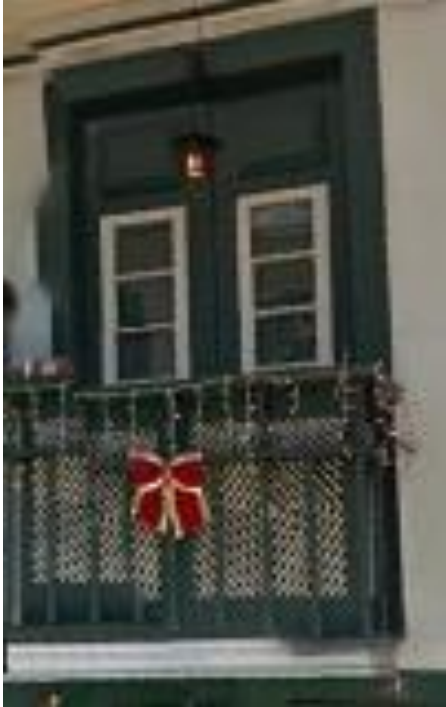
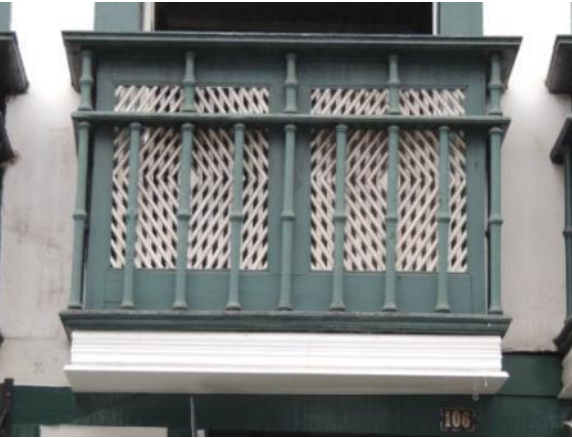
<p>LOCALIZAÇÃO – Rua Conde de Bobadela, 104, Centro – Ouro Preto Caminho Tronco</p>

<p>Observação</p> <p>Porta sacada ou janela rasgada por inteiro, postigo sobre posto e parapeito entalado. Sacada concebida em duas secções, ambas possuem elementos torneados na vertical, onde apresentam treliça e obedecem espaçamento padronizado criando ritmo. A sacada não apresenta desenho, pois, não foi autorizada a entrada para realizar as medições.</p>	
		<p>Uso atual 2015</p> <p>Comercial (no pavimento térreo) e Residencial (no 1º pavimento)</p>	
		<p>Estado de conservação</p> <p>O balcão encontra em bom estado de conservação.</p>

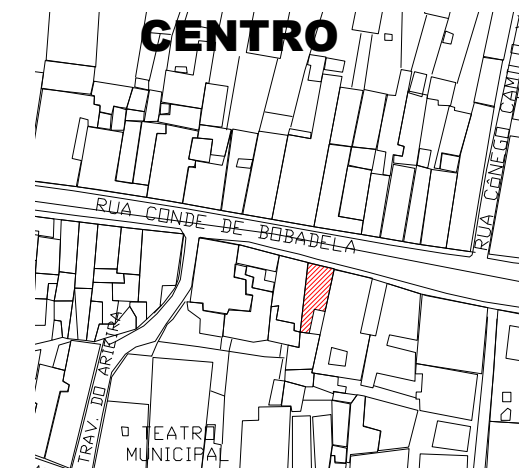
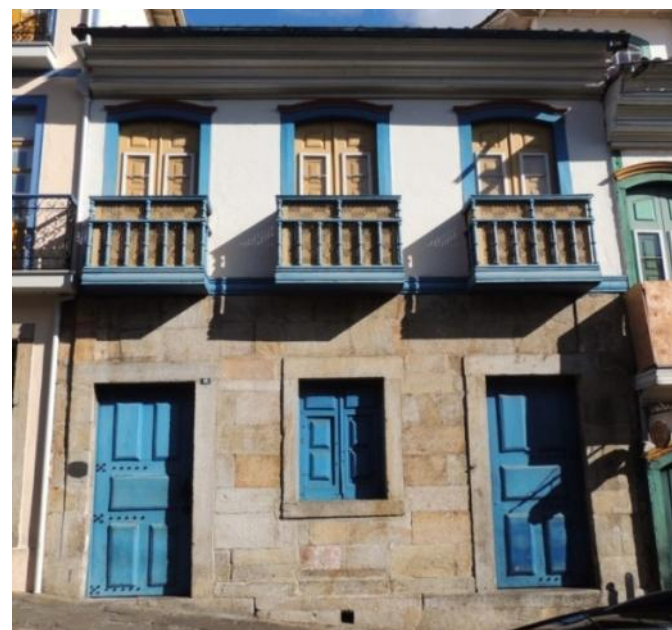
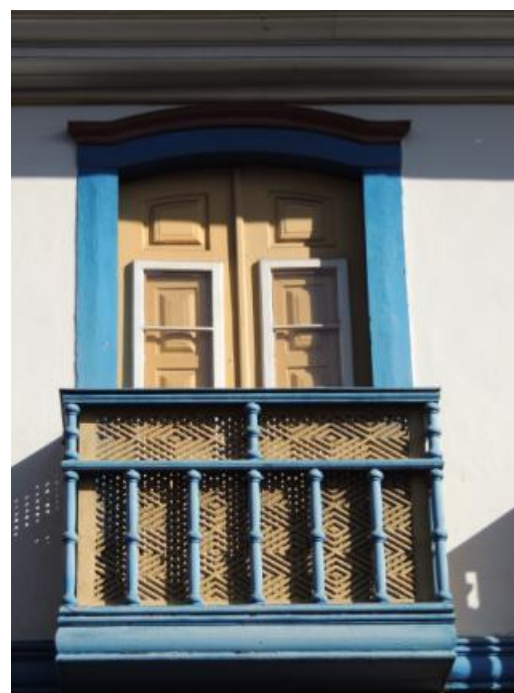
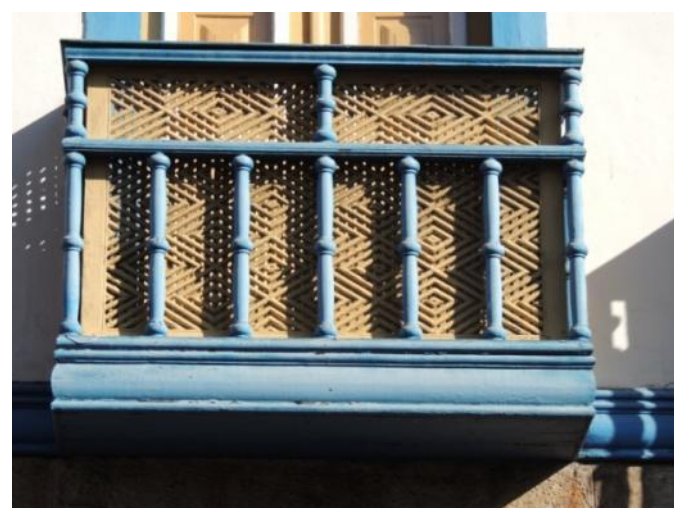
LOCALIZAÇÃO – Rua Conde de Bobadela, 85, Centro – Ouro Preto | Caminho Tronco

O balcão encontra em ótimo estado de conservação.

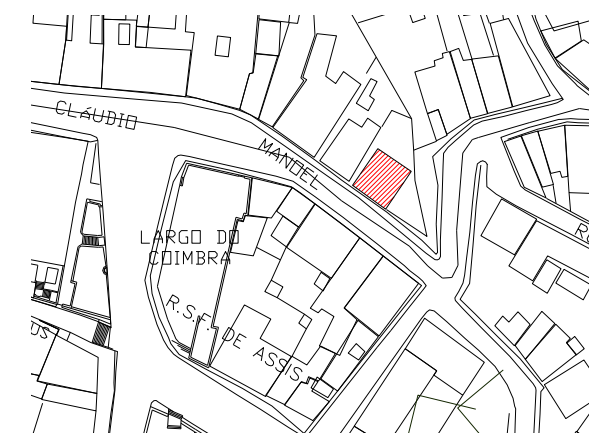
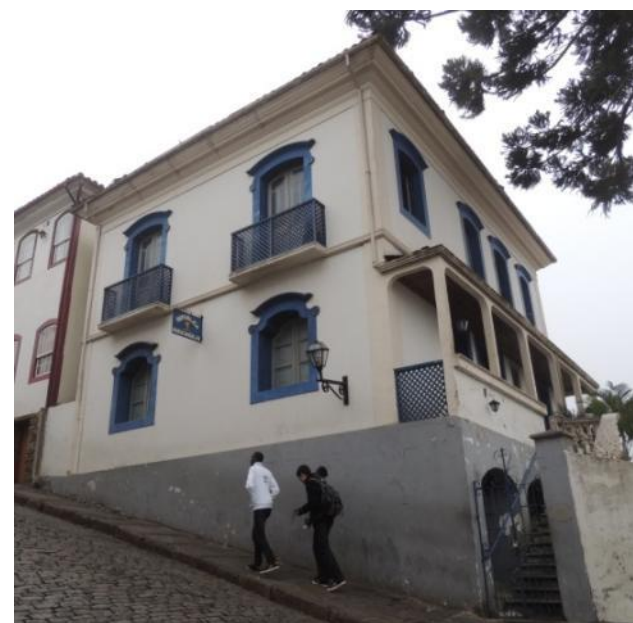
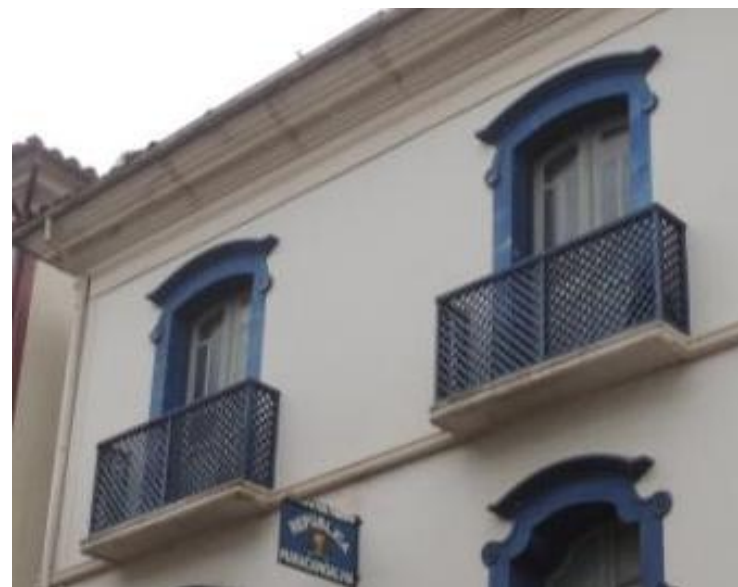
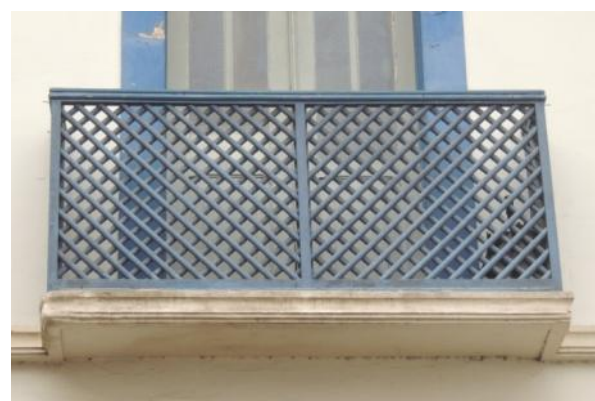
LOCALIZAÇÃO – Rua Cláudio Manoel, 129, Centro – Ouro Preto | Caminho Tronco

O balcão se encontra em bom estado de conservação. Apresentando ressecamento da camada pictórica e sujeira.

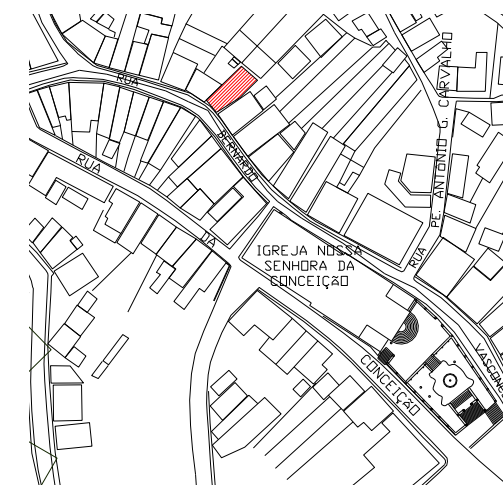
LOCALIZAÇÃO – Rua Bernardo de Vasconcelos, 99, Antonio Dias – Ouro Preto | Caminho Tronco

O balcão se encontra em bom estado de conservação, porém a pintura apresenta trincas, ressecamento, desprendimento da camada pictórica e sujeira.

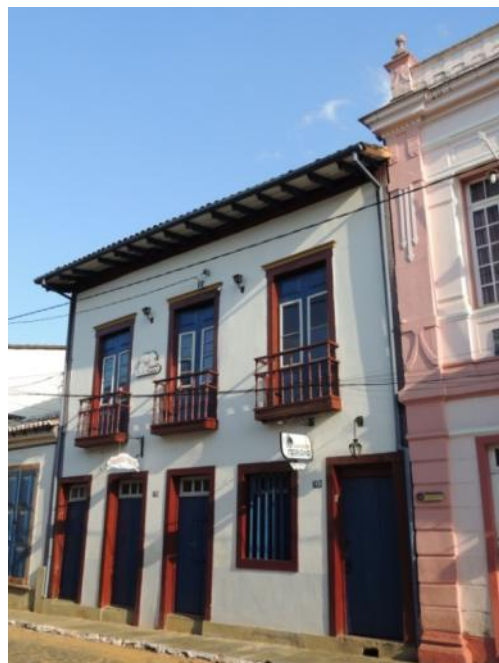
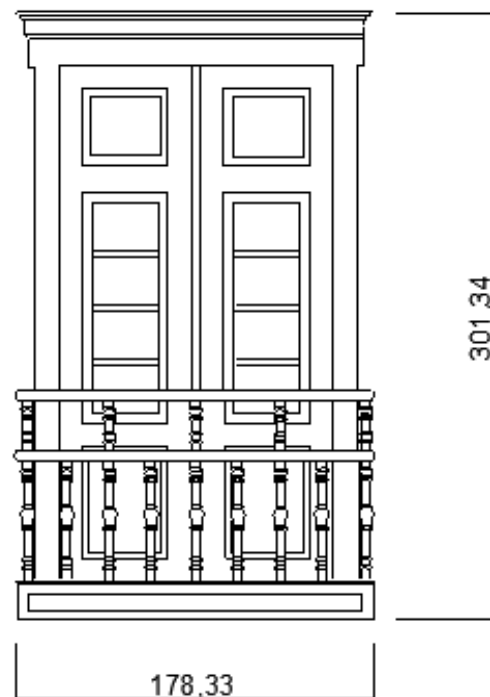
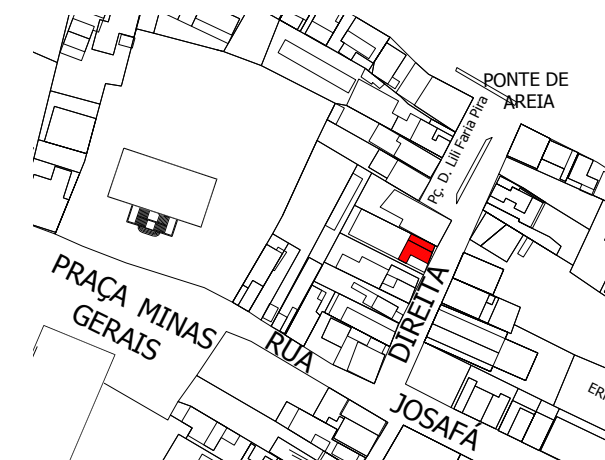
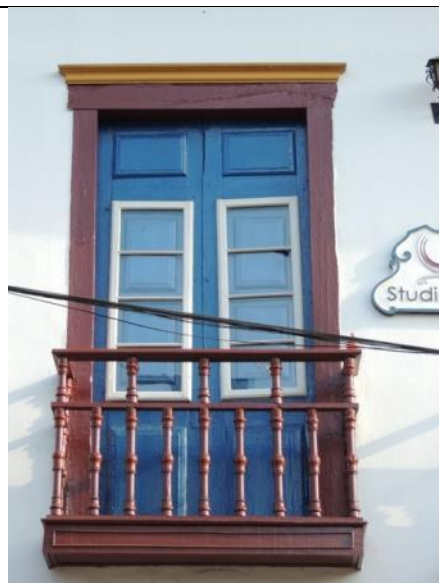
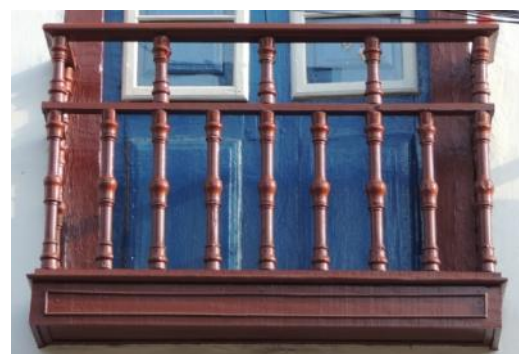
LOCALIZAÇÃO – Rua Direita, 149, Centro - Mariana | Centro Histórico

O balcão se encontra em ótimo estado de conservação.
