**CONTRIBUIÇÕES PARA O ESTUDO TECNOLÓGICO E
CONSTRUTIVO DAS SACADAS EM MADEIRA DE FACHADAS
DE EDIFICAÇÕES HISTÓRICAS EM MARIANA E OURO PRETO**

2015

**Trabalho de Conclusão de Curso apresentada
ao Curso Superior de Tecnologia em
Conservação e Restauro do Instituto Federal de
Minas Gerais – Campus Ouro Preto como
exigências para a obtenção do título de
Tecnólogo.**

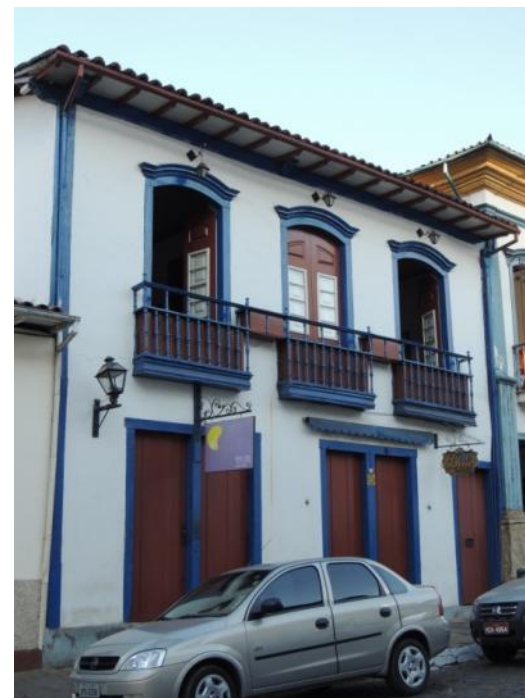
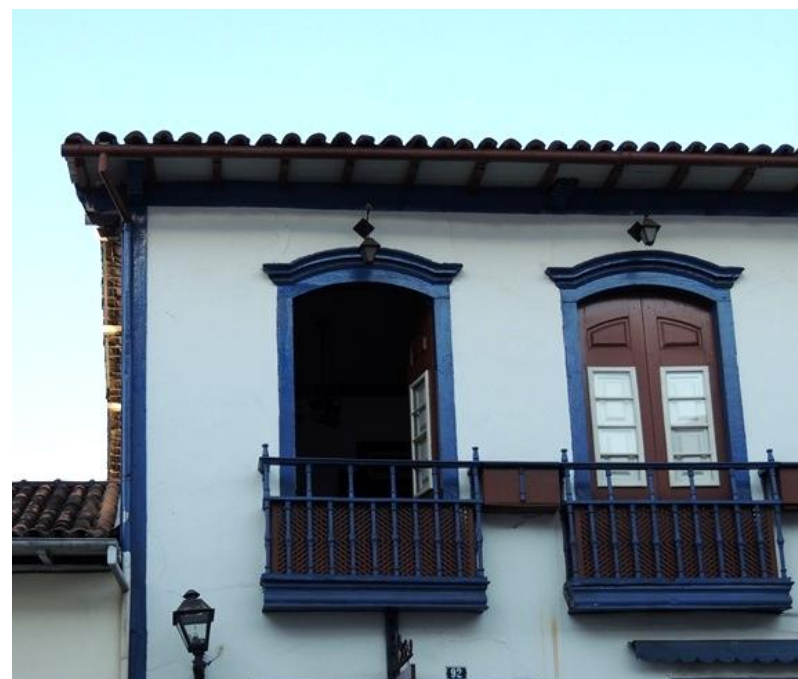
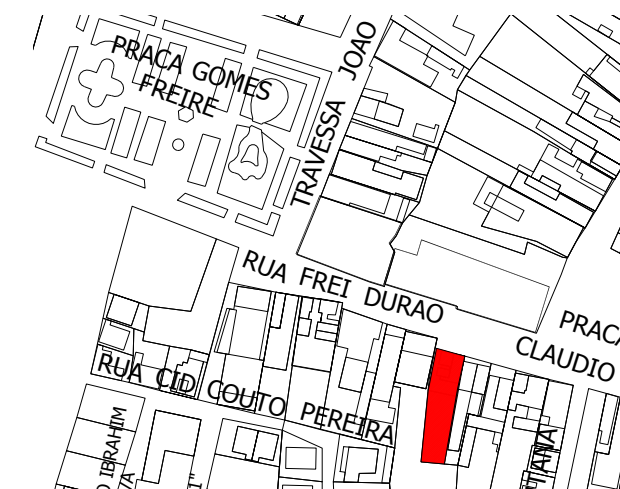
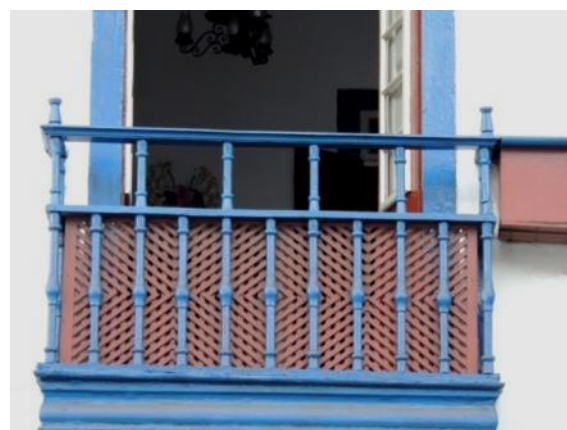
LOCALIZAÇÃO – Rua Frei Durão, 92, Centro - Mariana | Centro Histórico

A sacada se encontra em ótimo estado de conservação.

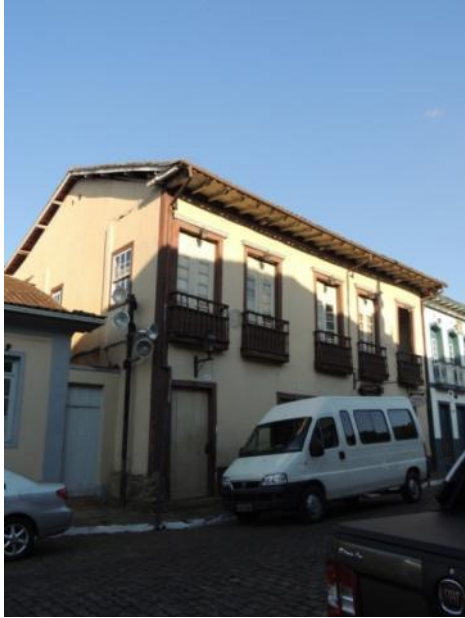
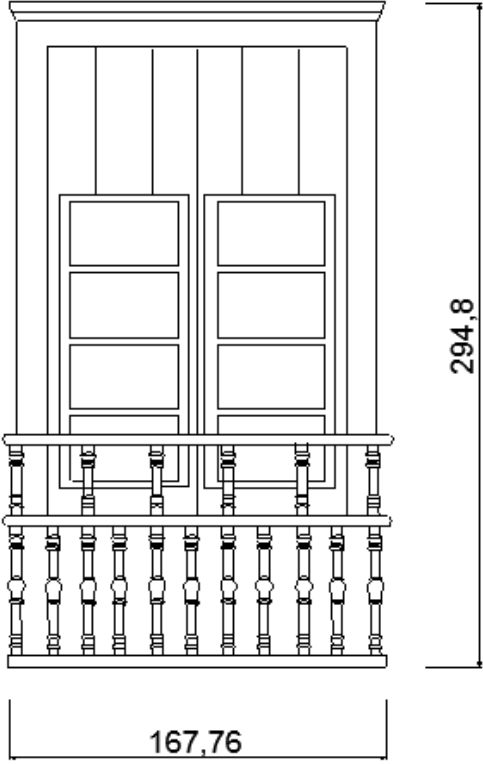
<p>LOCALIZAÇÃO – Rua Frei Durão, 48, Centro - Mariana Centro Histórico</p>

<p>Observação</p> <p>Porta sacada ou janela rasgada por inteiro, postigo sobre posto e parapeito entalado. Sacada concebida em duas secções, ambas possuem elementos torneados na vertical, onde na segunda secção apresenta treliça e obedecem espaçamento padronizado criando ritmo.</p>	
		<p>Uso atual 2015</p> <p>Comércio (no pavimento térreo) e Residencial (no 1º pavimento)</p>	
		<p>Estado de conservação</p> <p>A sacada se encontra com estado de conservação ruim, apresentando trincas, ressecamento e desprendimento da camada pictórica, infestação por agentes biológicos e sujeira.</p>

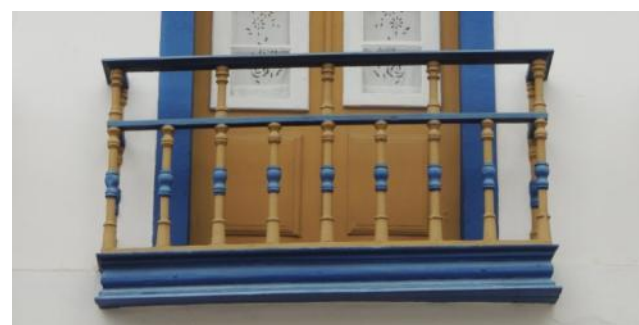
A sacada se encontra em ótimo estado de conservação.

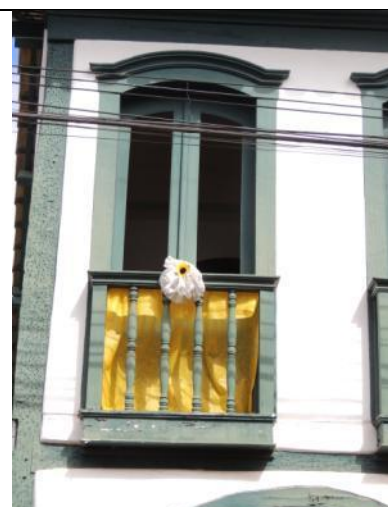
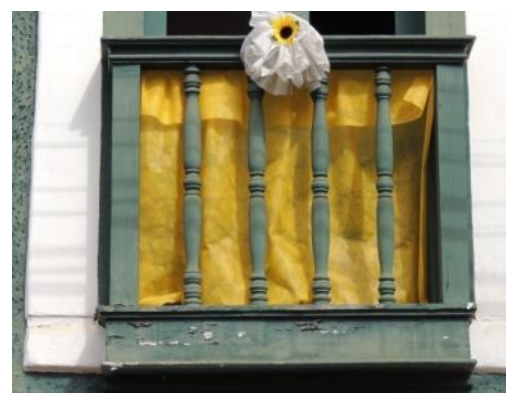
A sacada encontra com estado de conservação bom, apresenta ressecamento e desprendimento da camada pictórica.
