INSTITUTO FEDERAL DE MINAS GERAIS  
OURO PRETO – IFMG  
CURSO CONSERVAÇÃO E RESTAURO

Dossiê de Restauro da Igreja da Boa Morte Cuiabá /MT

Trabalho de conclusão de curso apresentado no curso Superior em Tecnologia de Conservação e Restauro de Bens Imobiliários, como pré-requisito parcial a graduação em Conservação e Restauro.

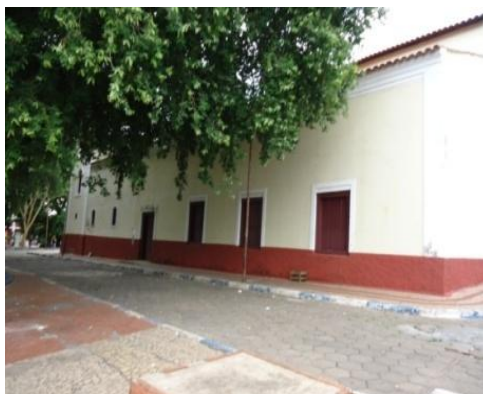
Figura12 - Fachada lateral direita.

A edificação se encontra em uma área muito seca, arborizada apenas por algumas árvores plantadas intencionalmente nas calçadas, mas que no entanto não compromete a incidência da luz solar direta nas fachadas, com exceção da lateral direita que é cercada por árvores altas. Está vulnerável a poluição pois encontra-se em um local de intenso uso de veículos. A imagem a seguir é a lateral direita onde nota-se a presença das árvores altas.

Observa-se manchas de umidade em todo exterior da edificação com mais intensidade na lateral direita por ter menos incidência solar, causada pelas árvores altas que a cercam, o dano seria infiltração com agente beiral pequeno e causa intempéries.

Deve-se então elaborar um tratamento que possa sanar ou diminuir a indecência de umidade na edificação, substituição das peças de madeiras que estão danificadas, substituir os pontos da pintura onde estão localizadas manchas de umidade ou danificadas, demolições ou retiradas de partes onde o revestimento está desprendendo da alvenaria, tratamento das trincas, tratamento para biofilme, substituição do vidro quebrado e podagem da vegetação de pequeno porte ( KLUPLL ,SANTANA,2005 ; TINOCO,2009).

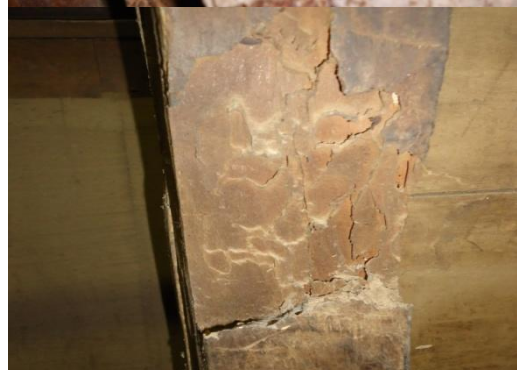
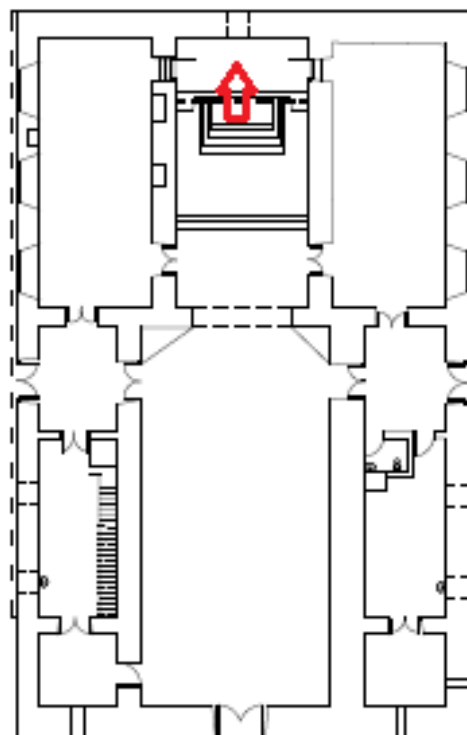
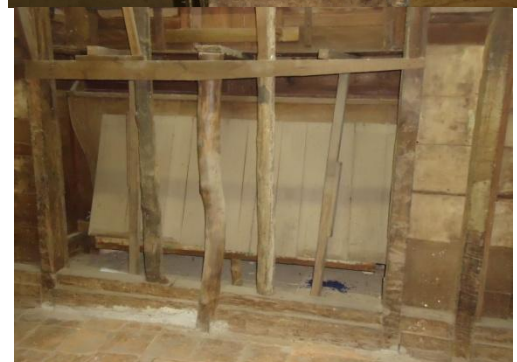
Localizado atrás do altar mor, sua estrutura é de madeira, suas peças estão deterioradas, seu estado é crítico pois a madeira vem sofrendo ataques de insetos xilófagos e infiltração em praticamente todo o madeiramento.
