INSTITUTO FEDERAL MINAS GERAIS - CAMPUS OURO PRETO
TECNOLOGIA EM CONSERVAÇÃO E RESTAURO
TRABALHO DE CONCLUSÃO DE CURSO - TCC II

PROJETO DE ESTABILIZAÇÃO E CONSOLIDAÇÃO DA RUÍNA DA
IGREJA DE N. SENHORA DA CONCEIÇÃO DE ANTÔNIO
PEREIRA/MG

Aluna: Luzia Cardoso

OURO PRETO
FEVEREIRO DE 2012

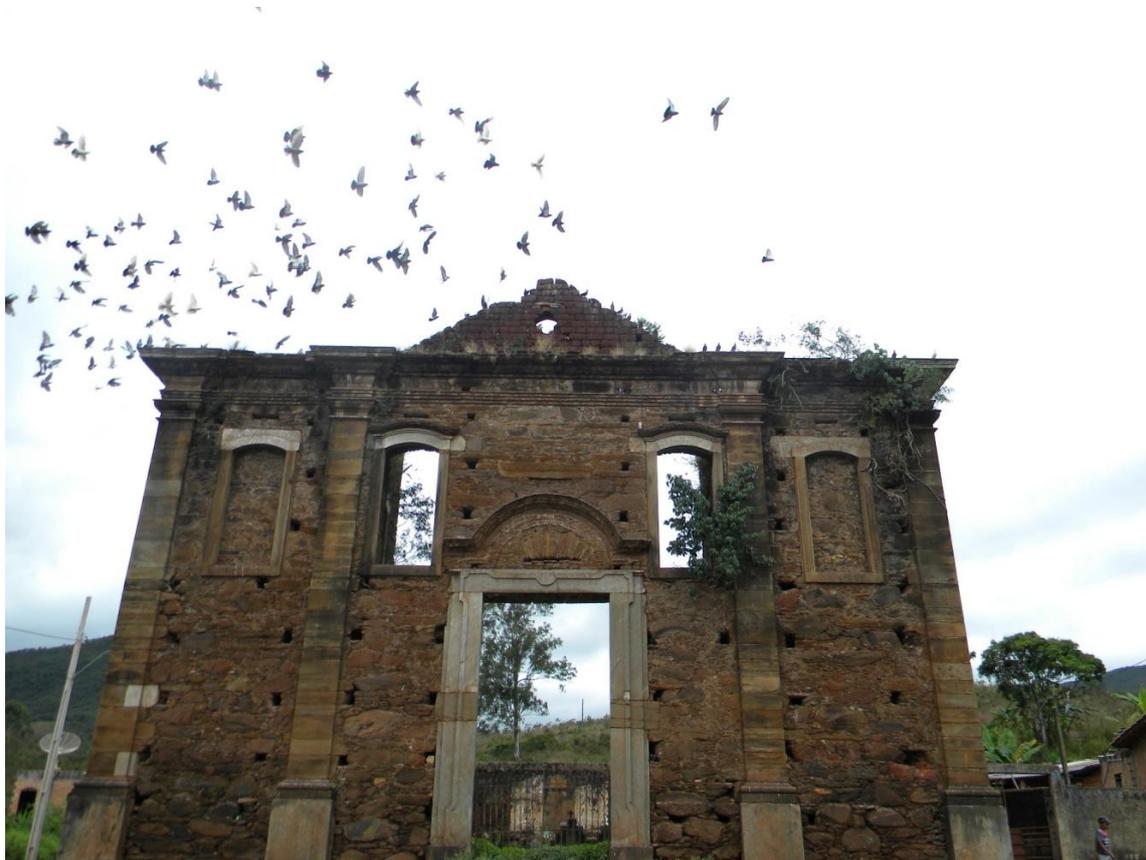
Img. 47- Frontispício da Igreja Queimada. De pilastras retas, com frontão triangular em adobe e as torres sineiras inacabadas. Aos fundos resquícios da parede do altar-mor e acima a revoada dos pombos, habituais moradores da ruína. Fonte: Ronaldo Trindade, 2010.

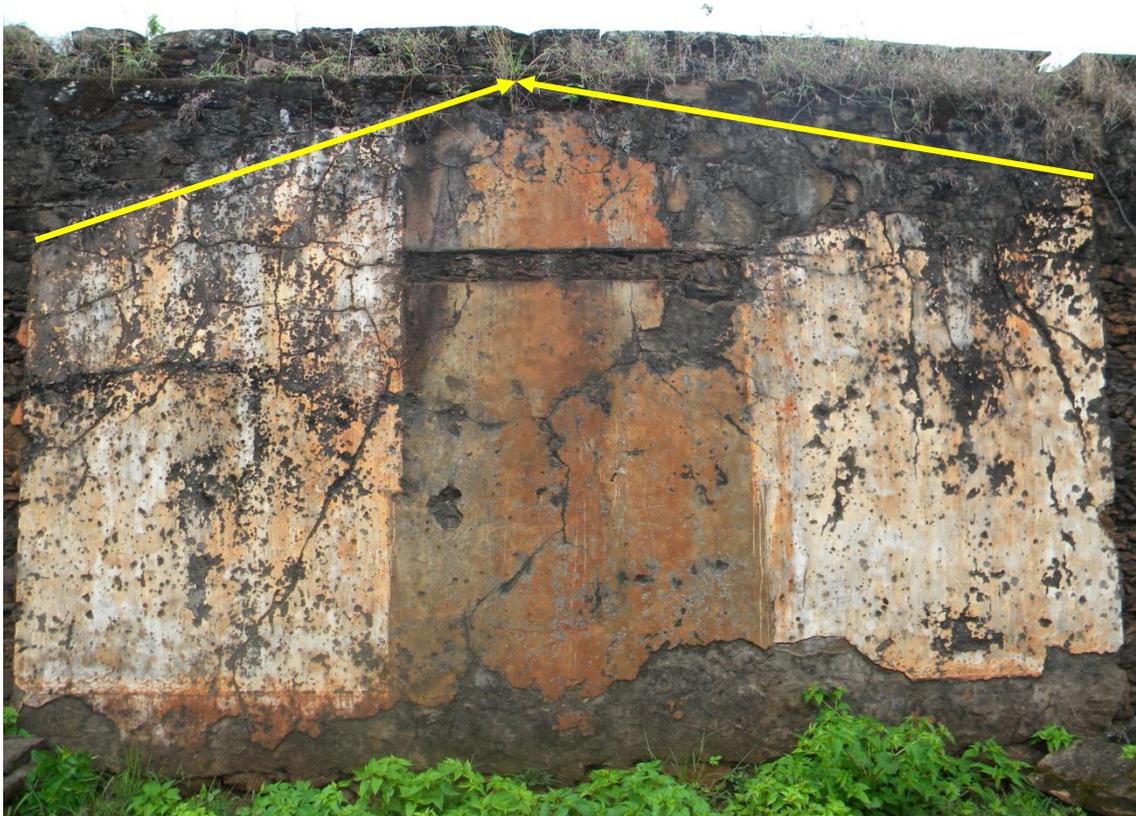
Img. 57 – Vestígios da localização da capela primitiva. Fonte: Luzia Cardoso, 2010.

Detalhes da marca do suposto telhado e da pintura, em tonalidades diferentes, ultimadas pela pintura mural.

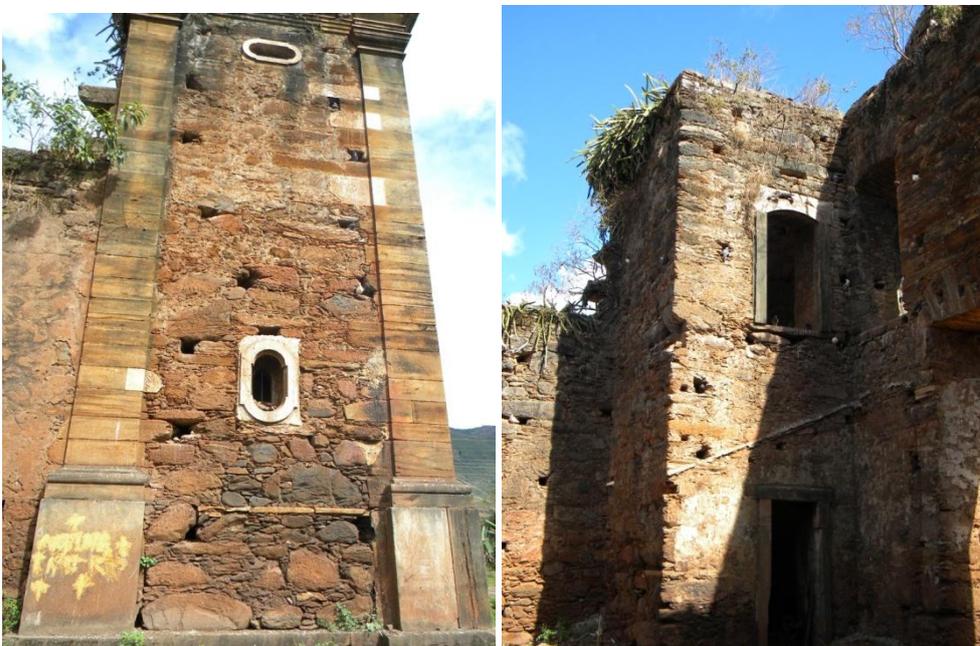
Imgs. 69 e 70- Óculos e Outros vãos abertos das torres sineiras

Diferentes modelos de óculos utilizados na edificação. Os pares encontrados nas laterais das torres estão dispostos em sentidos diferentes; o inferior na posição vertical e o superior na posição horizontal, como que a quebrar a verticalidade da torre. Vestígio de provável cobertura próximo à porta principal. Fontes: Luzia Cardoso, 2010.

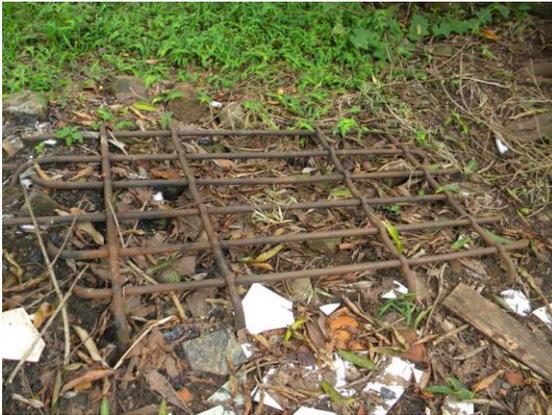
Img . 73- Exemplar remanescente das grades em ferro fundido. Fonte: Luzia Cardoso, 2011.

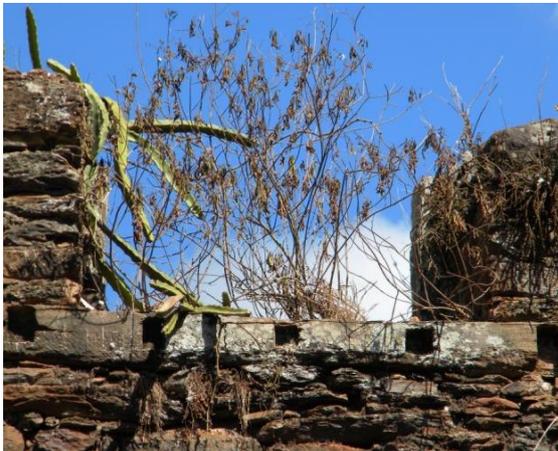
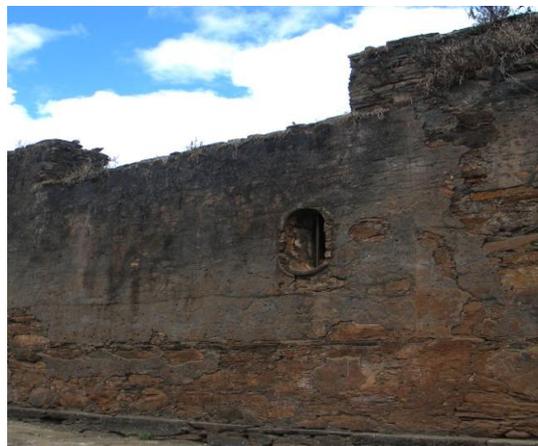
Img. 74 – Sacada sobre as portas laterais com orifícios para suporte de barrotes. Img. 75 – Vestígios de suposta sacada lateral, com o intuito de levar luminosidade natural ao interior da Igreja. Fontes: Luzia Cardoso, 2011.

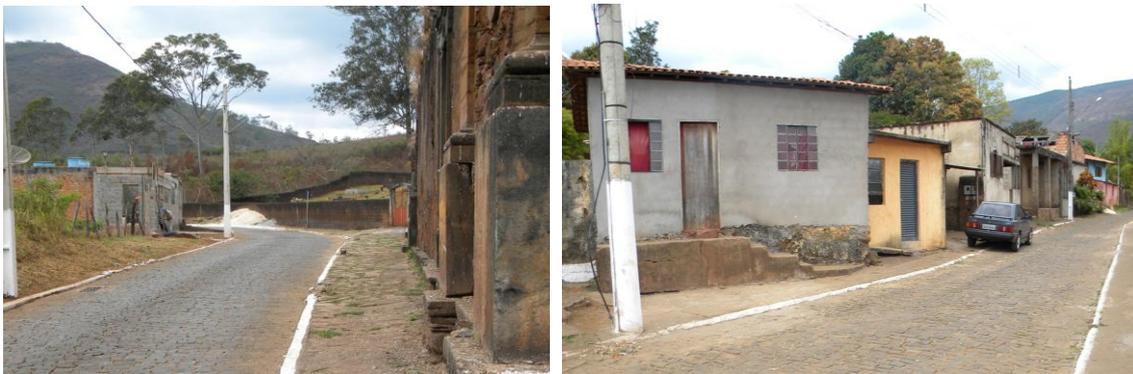
A fileira da esquerda (Img. 76), conhecida como prolongação da Rua Grande, possui apenas duas habitações de dois pavimentos, de tijolos cerâmicos e de blocos de concreto, sem reboco, com coberturas em laje plana e com os seus pavimentos térreos situados abaixo do nível da rua, onde possuem pequenos quintais cultivados. A outra fileira (Img. 77), com início na chamada Rua da Pedreira, encontra-se totalmente preenchida no seu lado esquerdo, com pequenas habitações de tijolos cerâmicos e de blocos de concreto, algumas com coberturas em duas águas, seguindo algumas o alinhamento da rua, enquanto outras possuem pequenos recuos, apresentando ainda, todas elas, a característica de abrigarem outras pequenas habitações em seus quintais. A primeira habitação da fileira, adjacente à lateral direita da ruína, possui um muro, construído em blocos de concreto, paralelo a toda extensão da lateral direita da ruína, comprimindo-a em uma espécie de “beco”, avançando pela capela velório, até fechar com o muro pertencente ao cemitério. No lado direito desta mesma rua, há atualmente um comprido muro de blocos de concreto, fechando toda a área pertencente a um antigo casarão, recentemente demolido.

Imgs. 76 e 77 – Ramificações no entorno da ruína, nas suas laterais esquerda e direita. Habitações modestas, sem alinhamento e nenhum vestígio do período colonial. Fonte: Luzia Cardoso, 2011.

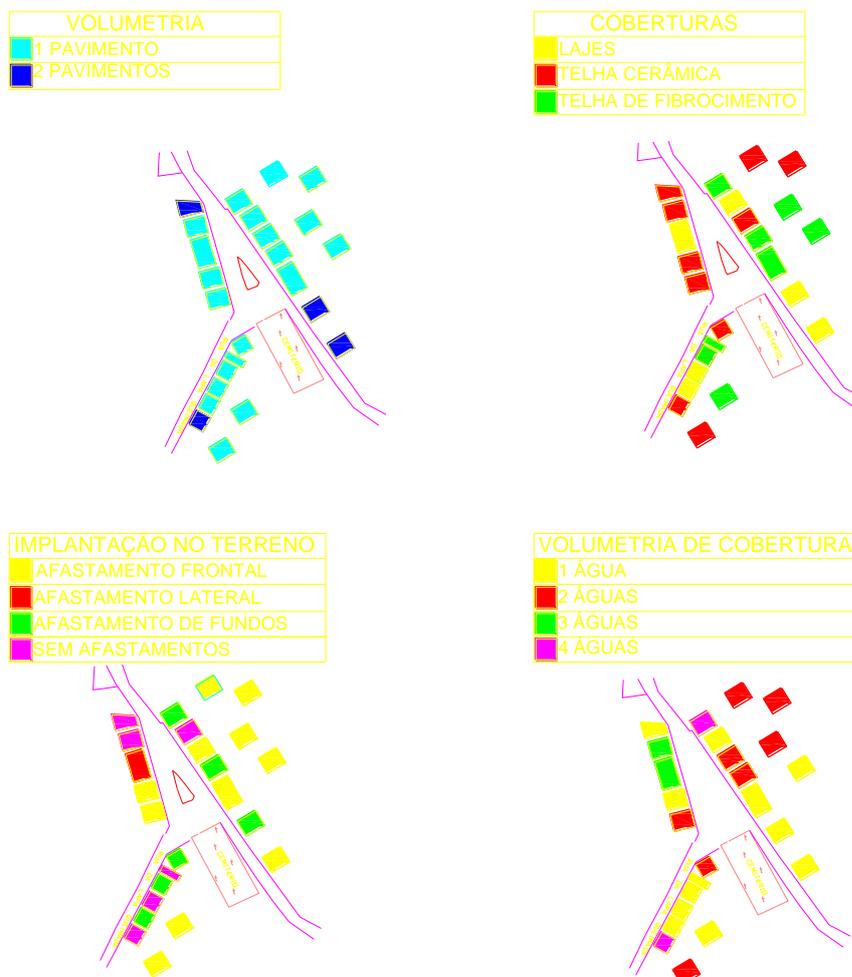
O seu adro, constituído pelo tronco do grande épsilon (Img. 78), já não mais compartilha das imponentes habitações coloniais, mas de outros sistemas e técnicas, diferentes das utilizadas outrora. Dentre os poucos casarões, ate pouco tempo sobreviventes, alguns foram demolidos para dar lugar a pequenas moradias de tijolos cerâmicos de 8 furos, na sua maioria descarnados, outros para a tomada de posse de

Img. 78– Ocupação do entorno. Fonte: Luzia Cardoso, 2012.

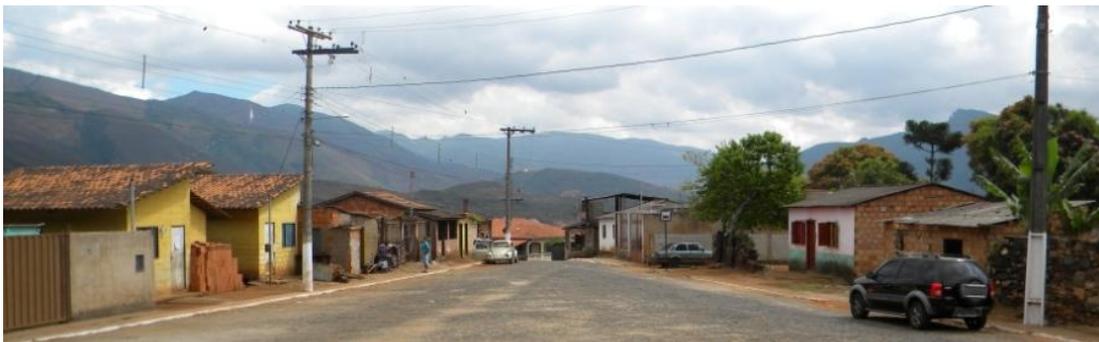
Img. 79– Adro em frente da ruína: descaracterização total do primitivo arraial. Fontes: Luzia Cardoso, 2011.

Possui dois exemplares de casas populares (Img. 79), confeccionadas em blocos de concreto, pintadas de amarelo e sem a camada de reboco. Um pequeno comércio e um minúsculo botequim, feito de tijolos cerâmicos, agregam junto a eles um cubículo, também de tijolo cerâmico aparente, coberto de telhas de amianto, instalado no passeio público, onde foi improvisado um vaso sanitário, servindo de sanitário público. Desta forma, nos dois lados do adro, todas as construções antigas já foram demolidas, não havendo mais nenhum vestígio de suas existências (Imgs. 80 e 81).

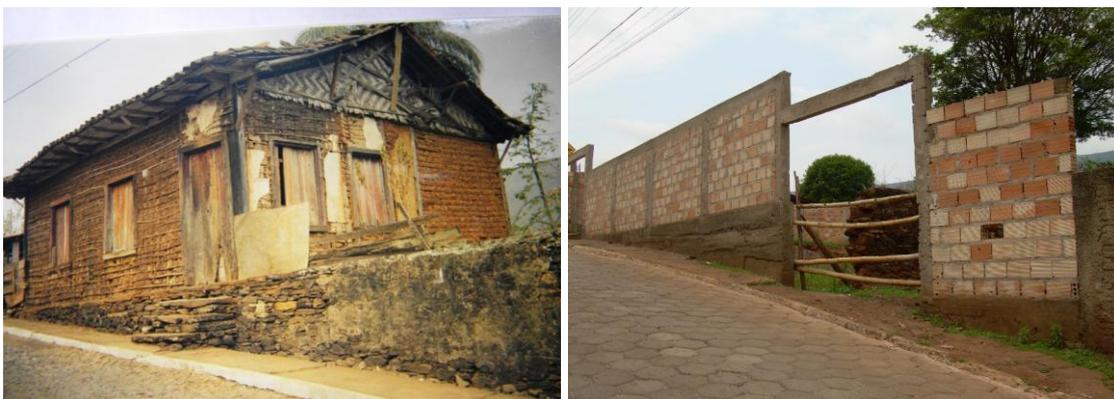
Imgs. 80 e 81 – Residência demolida em 2009. Toda memória substituída por tijolo cerâmico e concreto. Fontes: Luzia Cardoso, 2009/2011.

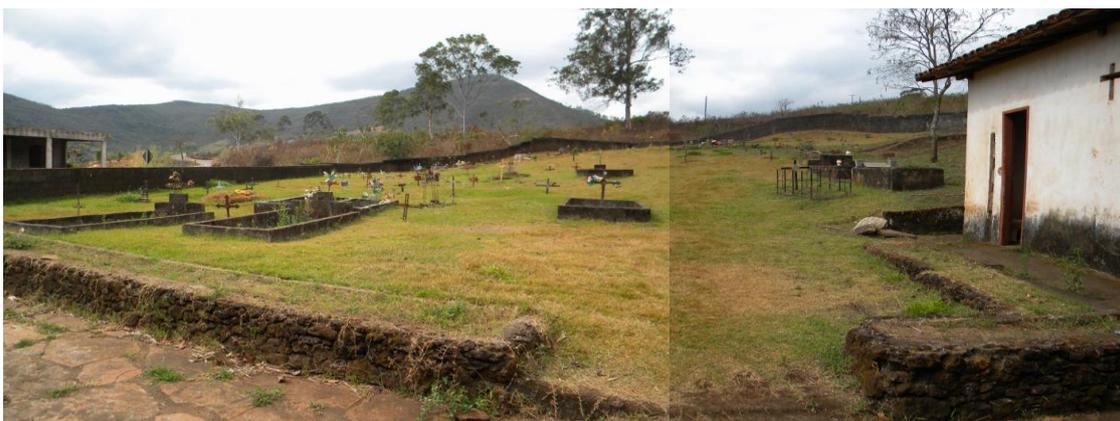
Img. 82 – Cemitério externo, localizado após a fachada posterior da ruína. Fonte: Luzia Cardoso, 2011.

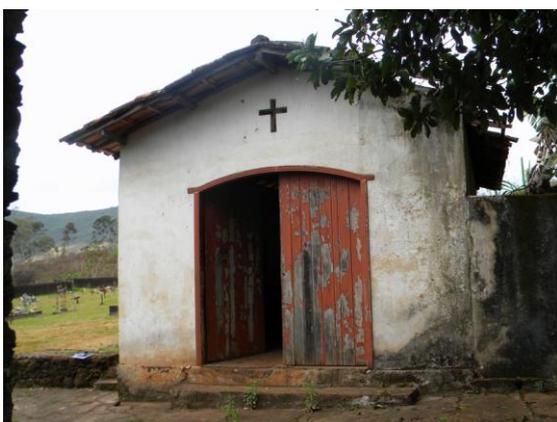
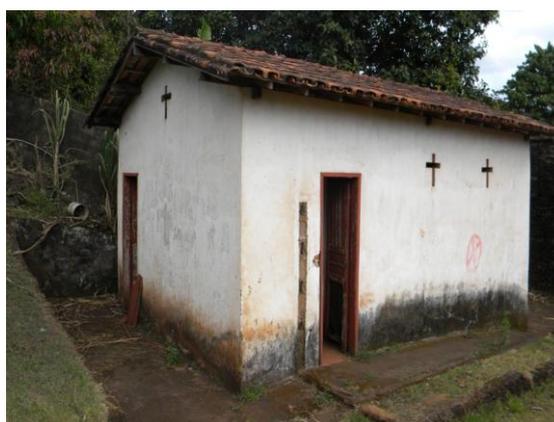
A capela velório (Imgs. 83 e 84), de planta quadrangular, com área em torno de 30,00m² é uma edificação simples e modesta. Construída em alvenaria de tijolos cerâmicos, é composta por um cômodo para as solenidades funerais, de um pequeno banheiro, localizado na sua lateral esquerda e por um pequeno espaço para acomodação das ferramentas de apoio, com acesso pela parte frontal. Edificação onde predomina o cheio, não possui janelas, apenas os vãos abertos para as portas de acesso aos referidos cômodos e pequenos ornamentos vazados, em formato de pequenas cruzeiras, que se fazem presentes na parte superior de todas as fachadas, o que contribui para reforçar, um pouco, parte da luminosidade interna.

Imgs 83 e. 84 – Capela velório, localizada junto ao cemitério, após a fachada posterior da ruína. Fonte: Luzia Cardoso, 2011.

Os principais danos observados na capela velório são provenientes do vandalismo, do intemperismo, da falta de manutenção e principalmente do abandono. Como consequência do abandono, tem-se a retirada do material de acabamento das instalações hidráulica e elétrica, retirada de parede próxima à porta do sanitário e destruição quase que total de duas portas. Todo o entorno apresenta acúmulo de resíduos de frutos de um abacateiro, pertencente a um quintal vizinho, cujas galhas avançam sobre os domínios da Igreja, deixando uma boa parte do seu pavimento constantemente repleta de frutos e folhas apodrecidos. A cobertura apresenta-se em estado precário de conservação. Além do excesso de folhas e frutos secos do abacateiro, pode ser observada a perda parcial de algumas telhas na lateral direita e algumas falhas de cobertura, devido ao deslizamento de algumas capas, ocasionando o apodrecimento de caibros e ripas.

Infiltrações provenientes da ausência de telhas e da movimentação do telhado acarretaram degradação às paredes, gerando acúmulo de umidade, perdas pontuais da camada pictórica e fissuras horizontais, na parte superior da alvenaria.

As alvenarias encontram-se em estado regular de conservação, apresentando vestígios de umidade e bolor nas partes inferiores, nas laterais e na sua parte frontal. Pichações em camada superficial estão presentes em quase todo o revestimento da alvenaria da edificação. Foram removidas algumas folhas das portas do banheiro e do cômodo de serviço. A pintura das esquadrias das portas apresenta-se ressecada, em processo de escamação e com pichações. A pintura interna das alvenarias está totalmente deteriorada, com a presença de sujidades e manchas de umidade causadas pela ausência de telha do lado direito da fachada principal.

. Inspeção da estrutura e cobertura do telhado, com remoção, tratamento e substituição de elementos degradados e um pequeno avanço no beiral da lateral direita, sem contudo alterar a sua forma original, com o objetivo de proteção ao material litúrgico (cruz) que passará a ser armazenado, em ganchos apropriados para tal na parede sob o beiral;
