Dossiê de Restauro

Conjunto de Residências dos Operários da Antiga Fabrica de Tecidos
de Ouro Preto

Trabalho de Conclusão de Curso
apresentada ao Instituto Federal de
Minas Gerais, como requisito para a
obtenção do título de Tecnólogo em
Conservação e Restauro de Bens
Imóveis.

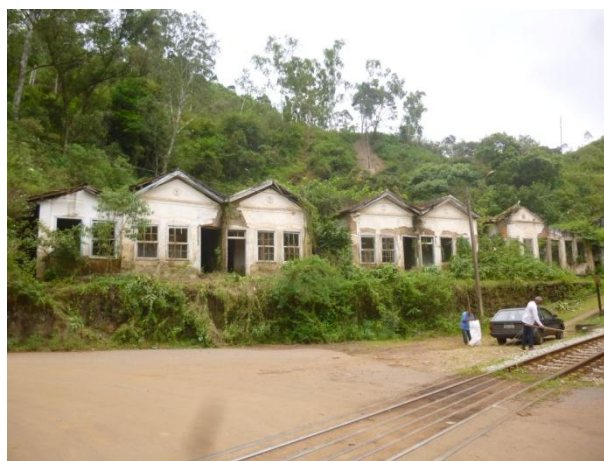
As residências atualmente (fig. 3) se encontram em total abandono, sendo que duas delas já estão sem telhados e algumas paredes internas. As que ainda possuem estrutura passíveis de recuperação, estão sujeitas a intemperismo, pichações e ataque de vandalismo, estando gravemente depredadas. Há risco também de serem soterradas pelo barranco que se encontra próximo e possui grande instabilidade.

Figura 3: Conjunto Residencial do Caminho da Fábrica, composta por seis edificações.

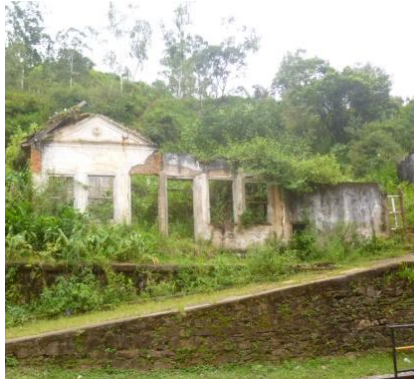
Um das unidades - que atualmente se encontra em estado de arruinamento (fig. 8) - era utilizada como refeitório para todos os funcionários da fábrica, que levavam suas refeições e as aqueciam no local.

Figura 8: Edificação da direita, utilizada como refeitório.
Fonte: Michelle Adriane, 2016.

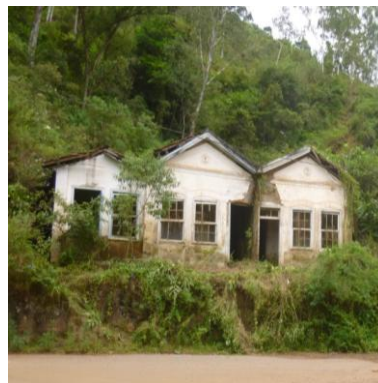
Por volta de 1984, ocorreu um deslizamento de terra, atingindo a parte posterior de uma das edificações (fig. 9), soterrando uma mulher e uma criança, que foram resgatadas com vida por operários da fábrica. Com receio de novos deslizamentos, duas famílias se mudaram da localidade para outros imóveis pertencentes à fábrica. Foi realizada apenas a retirada de terra e essas casas não foram mais ocupadas. As outras famílias continuaram a residir nas edificações que não foram atingidas. Se mudaram apenas com o fechamento da fábrica em 2000, quando perderam não somente sua fonte de renda, mas também o direito de ocupar as moradias, que passaram a ser propriedade da prefeitura.

Figura 9: Edificações que sofreram soterramento, na parte posterior.
Fonte: Michelle Adriane, 2016.

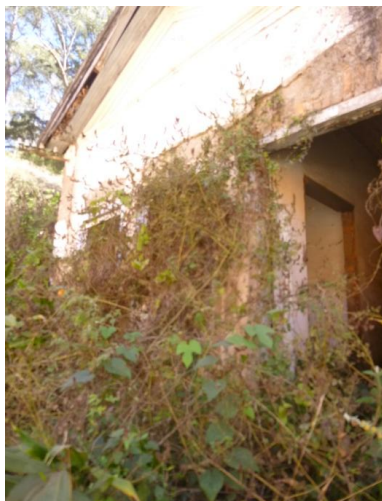
Antes de se efetuar a medição de maneira segura e eficaz, seria necessário realizar uma capina ao redor das edificações, que estavam coberta por grande quantidade de vegetação (figs. 39 e 40). Porém, devido a grande concentração de vegetação, foi possível apenas a

Figura 39: Concentração de vegetação, na fachada principal da casa 3, bloco B.
Fonte: Michelle Adriane, 2015.

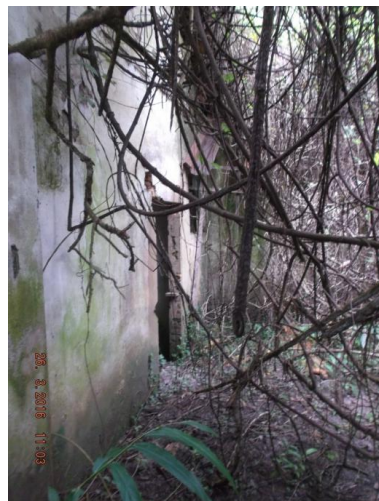
Figura 40: Concentração de vegetação, na fachada posterior da casa 2, bloco A.
Fonte: Michelle Adriane, 2015.

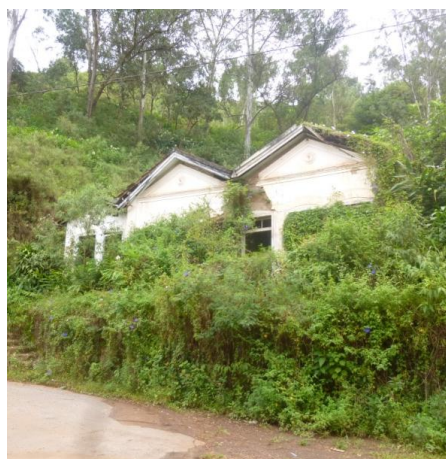
Figura 41: Concentração de vegetação, na fachada principal do bloco A, antes da limpeza.
Fonte: Michelle Adriane, 2015.

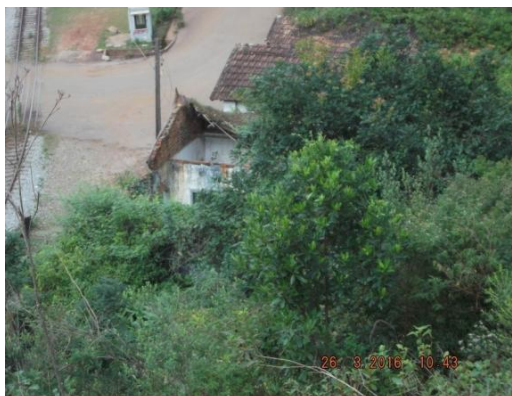
O bloco C se encontra em estado avançado de degradação, sem paredes internas, telhado, esquadrias. No interior das casas deste bloco há uma vegetação muito densa, o que impossibilitou o acesso (fig. 47 e 48). Assim, o desenho arquitetônico dessas edificações foi realizado de acordo com relatos antigos moradores que residiam nas proximidades e através da observação *in loco* da parte externa.

Figura 47: Vista superior, do bloco C.
Fonte: Michelle Adriane, 2015.

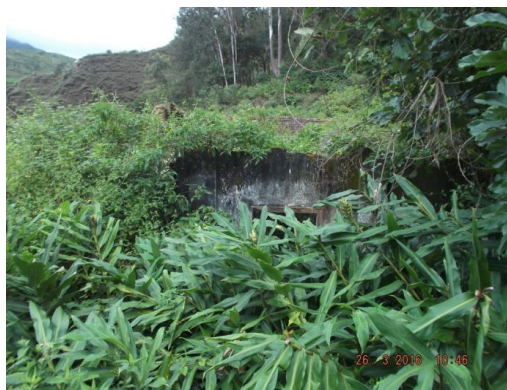
Figura 48: Fachada lateral direita da casa 6, do bloco C.
Fonte: Michelle Adriane, 2015.

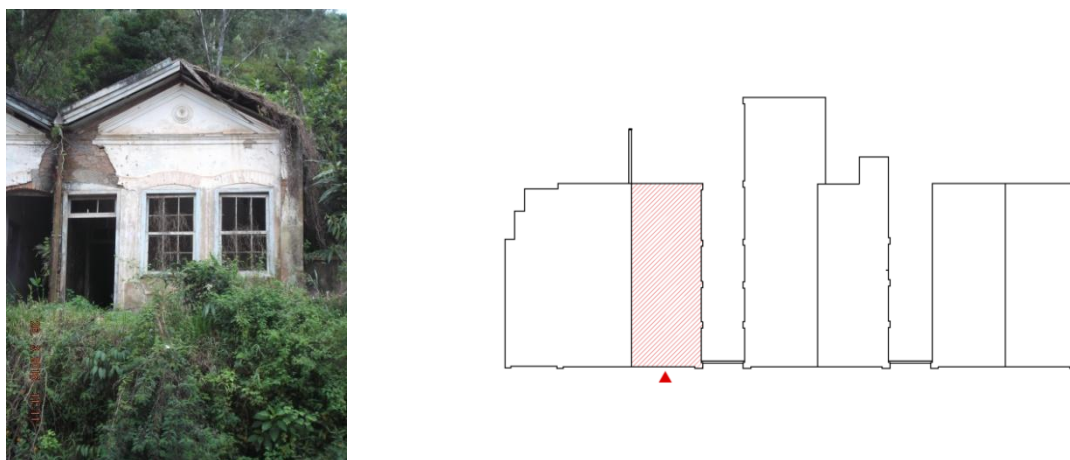
Figura 49: A esquerda tem-se a foto fachada principal, e a direita a esquematização da planta de locação da casa 2, bloco A.

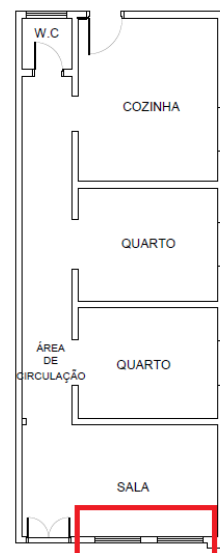
Estado de Conservação: Nota-se que as esquadrias possuem perdas pontuais de madeira e vidros, estão envoltas por matéria orgânica e sujidade. Observa-se que as alvenarias próximas possuem sujidade, vegetação de pequeno porte e pátina botânica. Encontram-se também nas alvenarias desenhos e escritas, feitas de maneira inadequada.

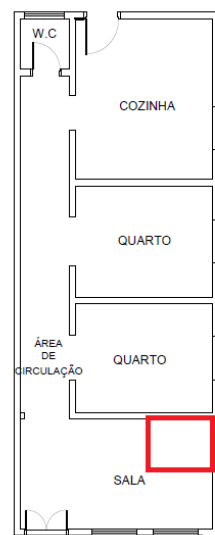
Estado de Conservação: Já o piso não foi possível realizar o diagnóstico pela grande quantidade de barro, concentrado em toda a edificação. Observa-se que por causa desse agente acumulou-se vegetação de pequeno porte no interior da edificação.

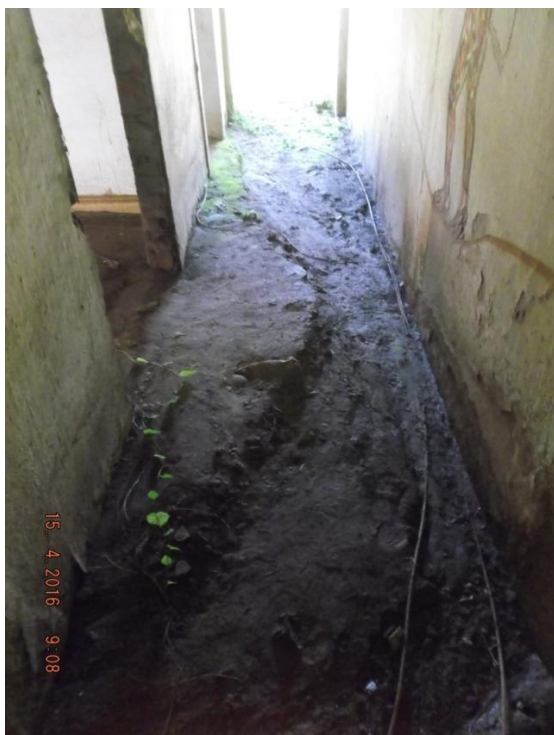
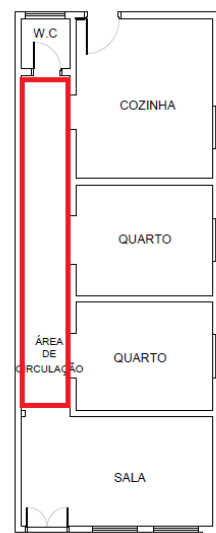
Estado de Conservação: O piso também está coberto por barro impedindo a sua visualização. Nota-se crescimento de vegetação de pequeno porte e sujeidade.

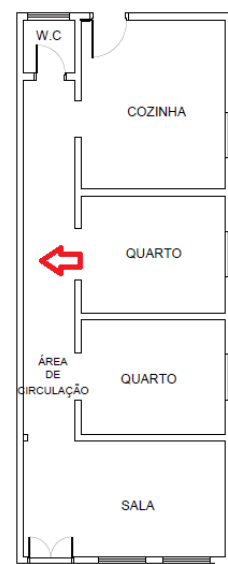
Estado de Conservação: Encontra-se no interior da edificação pinturas e escritas de diversas formas, as mesmas podem ser causadoras de patologias, assim como demonstrações de arte da população local.

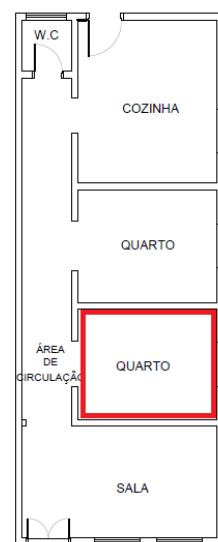
Estado de Conservação: O piso desse cômodo também encontra-se coberto de lama, observa-se marcas de sujeira nas alvenarias e destacamentos da camada pictórica.

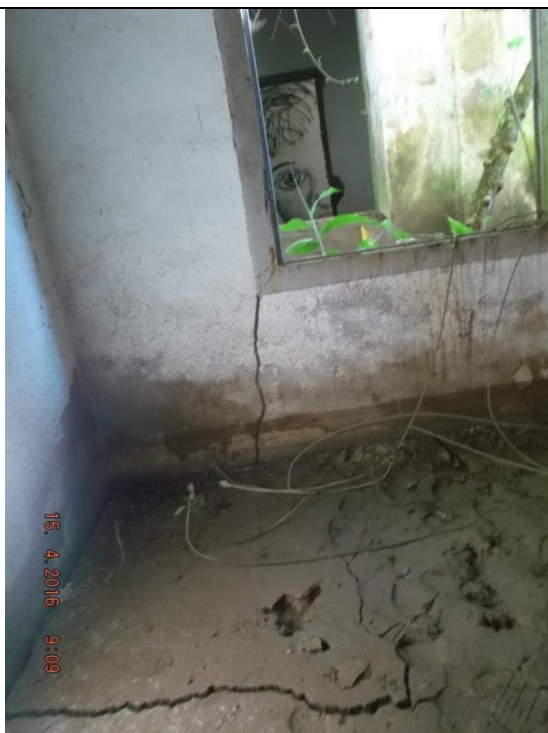
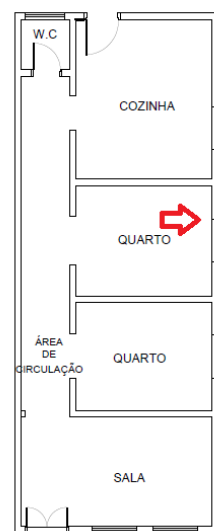
Estado de Conservação: Nesse cômodo também existe rastro de cupim de solo, próximo a esquadria. Observa-se sujidade e destacamento da camada pictórica.

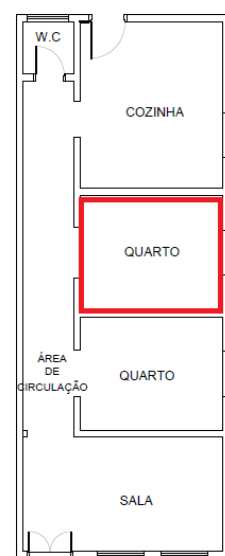
Estado de Conservação: O piso desse como encontra-se coberto de barro. Nota-se sujeira na parte inferior das alvenarias, devido a essa concentração de barro.

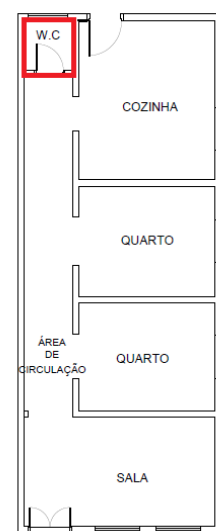
Estado de Conservação: O forro do banheiro encontra-se extremamente danificado, com algumas peças já deslocadas. Observa-se também a perda de peças do telhado, destacamento da camada pictórica e sujeira.

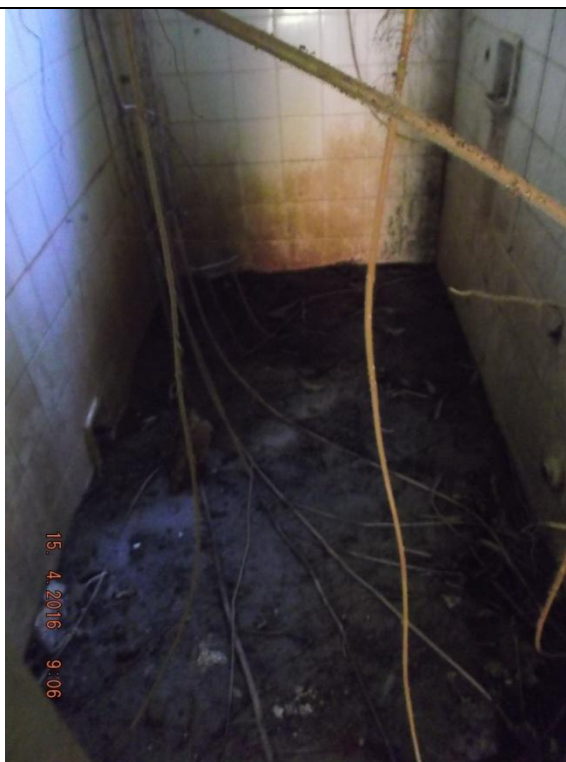
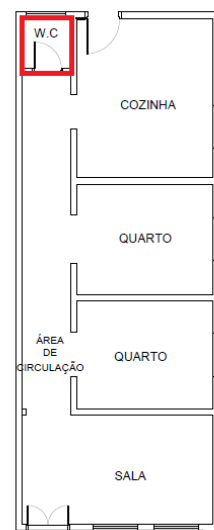
Estado de Conservação: Nesse cômodo observa-se a existência de azulejos brancos sem decoração nas paredes, que por sua vez encontra-se com sujeira. O piso também está coberto por barro, e com algumas raízes de vegetação de grande porte.

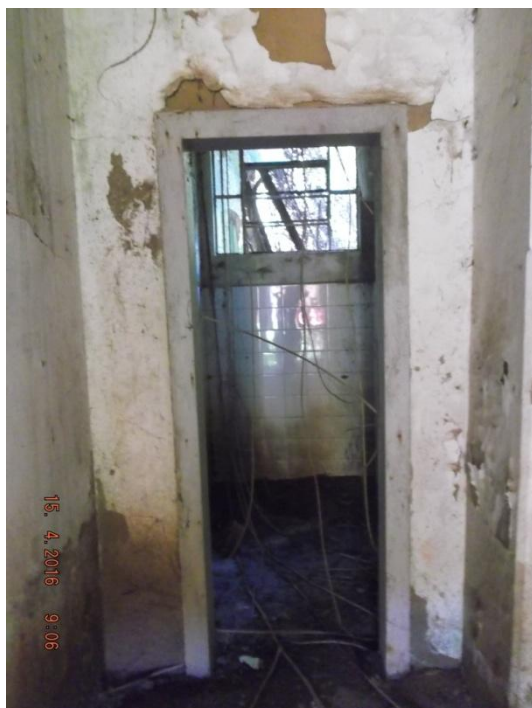
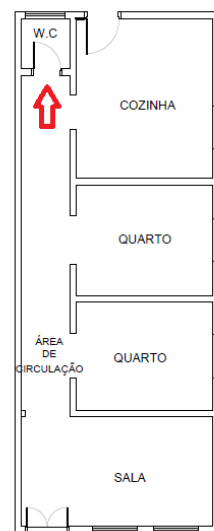
Estado de Conservação: Na área externa do banheiro nota-se que a parede encontra-se com destacamento da camada pictórica e sujidade.

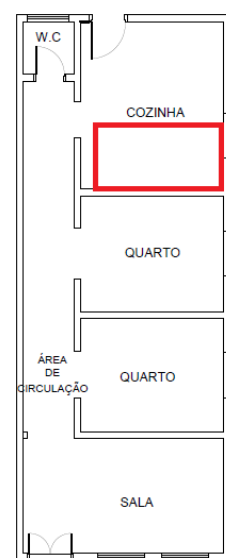
Estado de Conservação: Observa-se nesse cômodo concentração de barro sobre o piso, destacamento da camada pictórica, sujeidade e perda de madeira e vidro da esquadria.

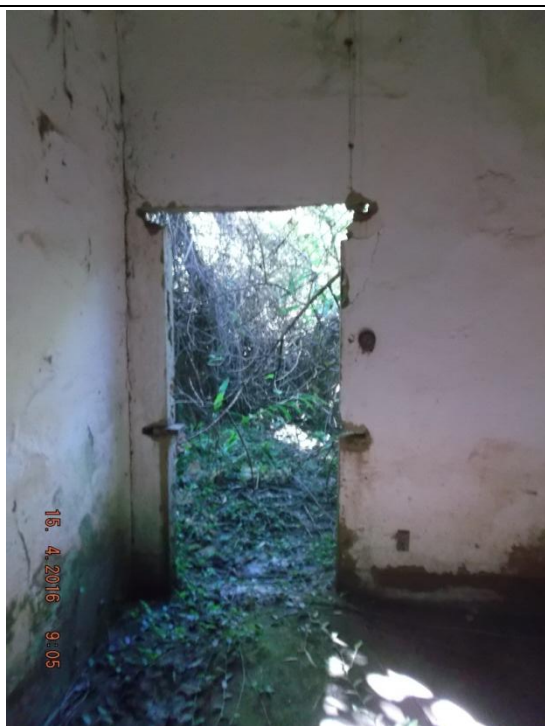
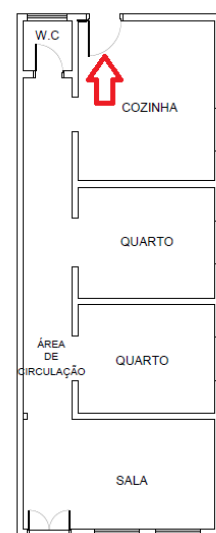
Estado de Conservação: A porta de acesso a parte externa da edificação encontra-se sem a esquadria e o marco. Nota-se vegetação de pequeno porte, destacamento da camada pictórica e sujeidade.

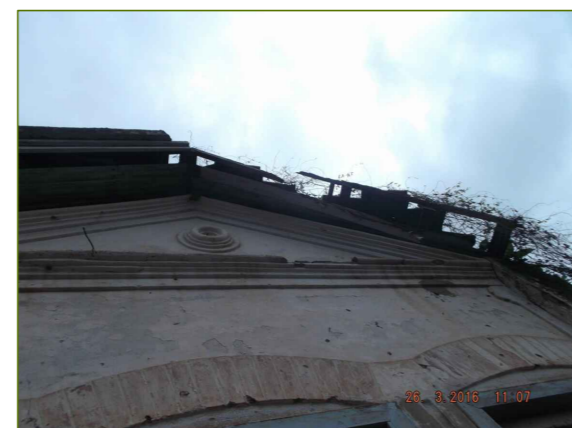
2- Perda de peças do telhado, perda pontual do estuque, matéria orgânica e sujidade.

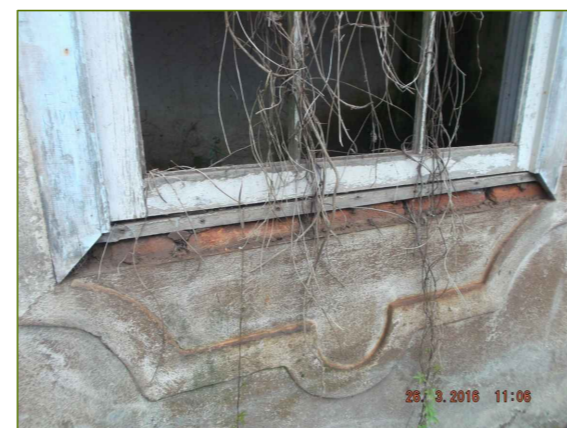
3- Perda de madeira da esquadria, matéria orgânica, sujidade e destacamento da camada pictórica.

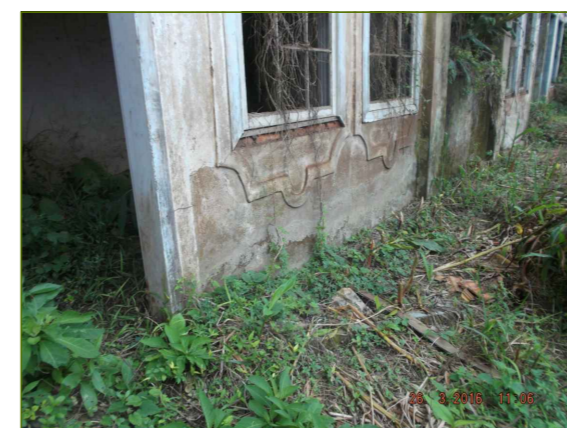
4- Perda de madeira da esquadria, matéria orgânica, sujidade, destacamento da camada pictórica e vegetação de pequeno porte.

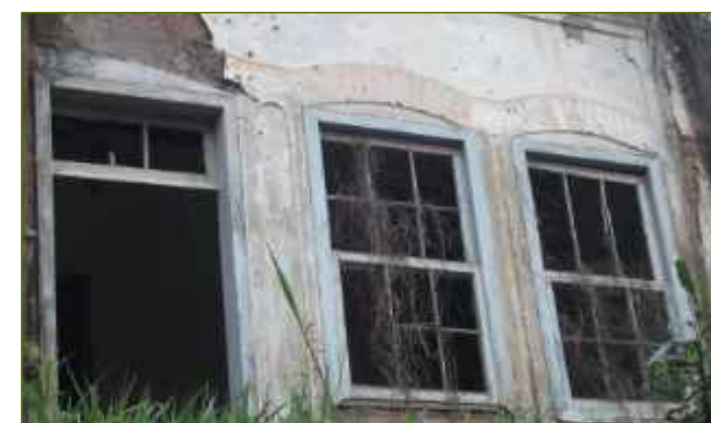
5- Matéria orgânica, sujidade, perda pontual de peças das esquadrias, perda pontual do estuque e destacamento da camada pictórica.

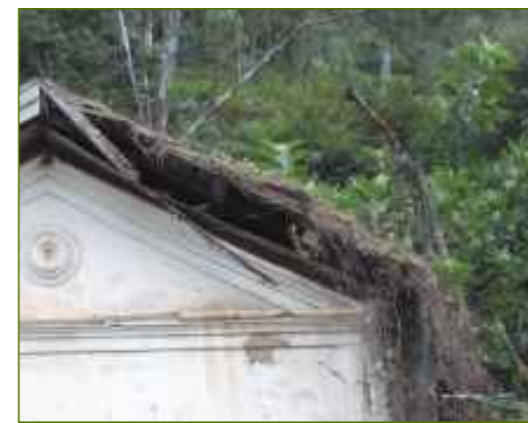
6- Matéria orgânica, sujidade, perda de peças do telhado e perda pontual do estuque.

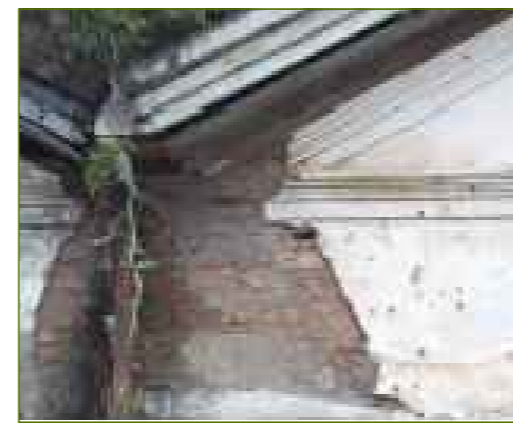
7- Vegetação de pequeno porte, perda pontual do reboco, sujidade e mancha de água descendentes.

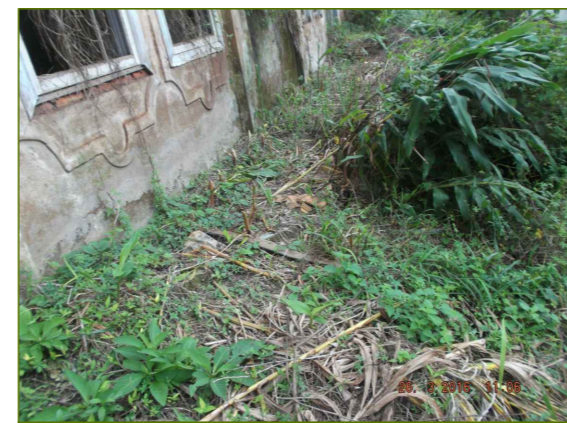
8- Vegetação de pequeno e médio porte, sujidade e matéria orgânica.

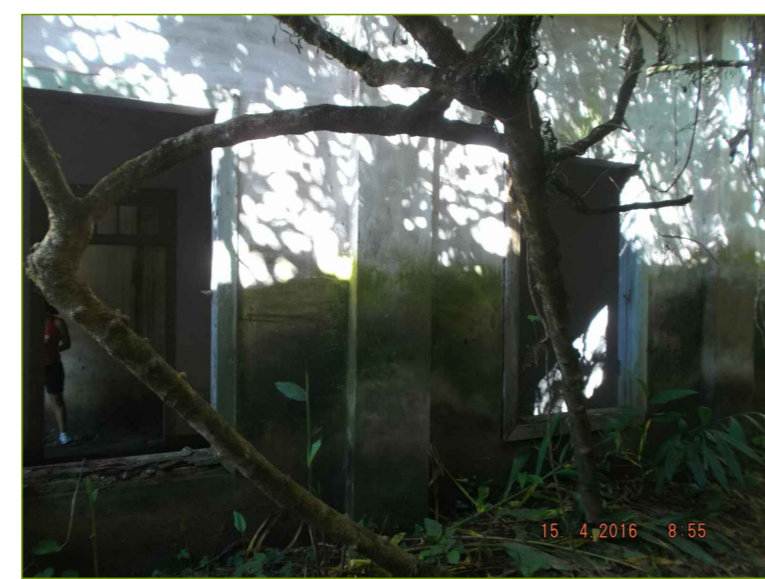
2- Sujidade, matéria orgânica, pátina botânica, Vegetação de pequeno e grande porte, perda pontual de madeira da esquadria.

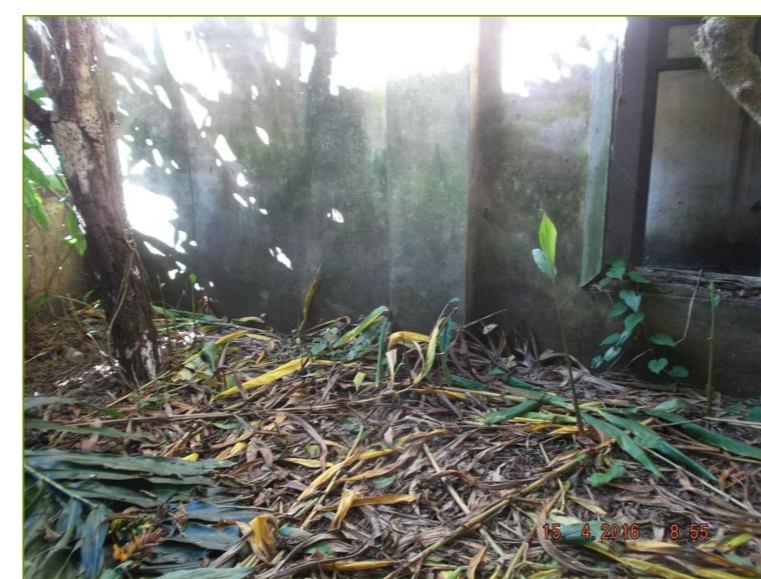
3- Sujidade, matéria orgânica, vegetação de grande porte, pátina botânica, perda pontual de madeira da esquadria.

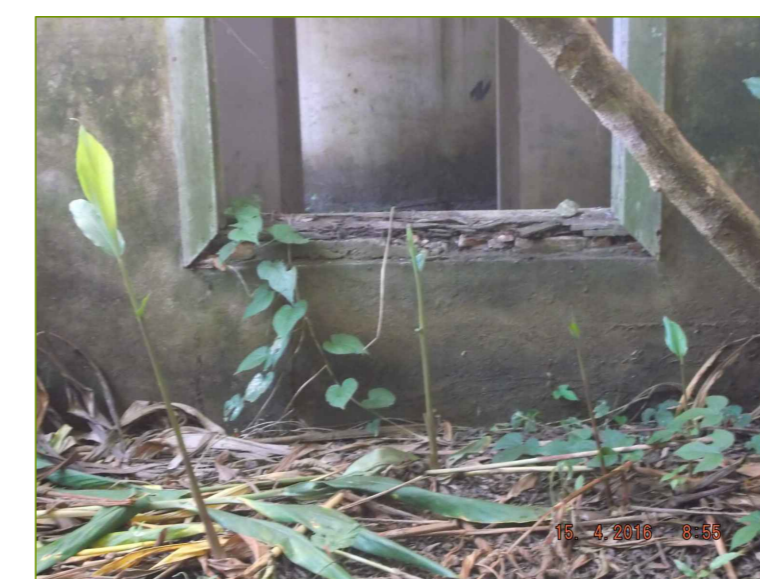
4- Sujidade, matéria orgânica, pátina botânica, perda pontual de madeira da esquadria, vegetação de pequeno porte.

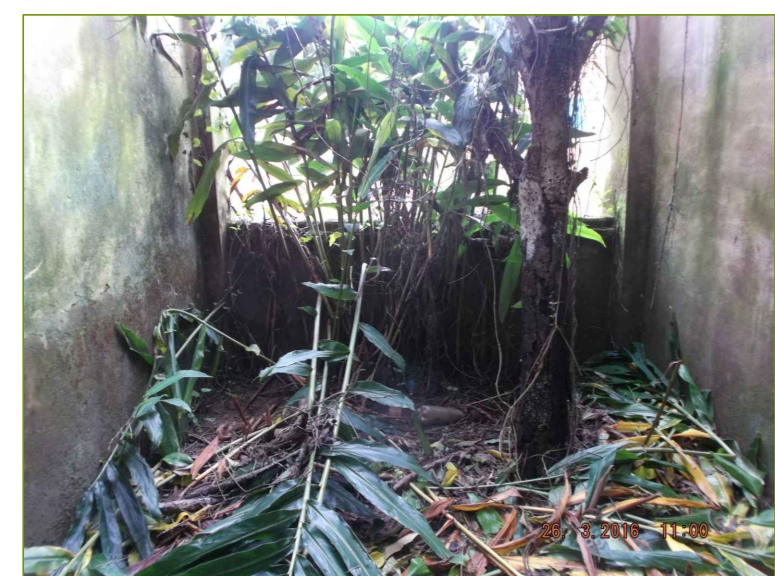
5- Sujidade, matéria orgânica, vegetação de pequeno e grande porte.

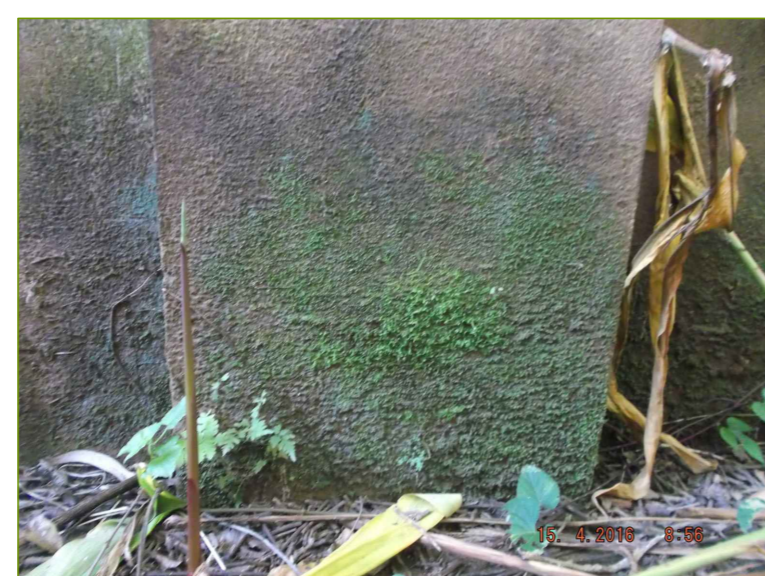
6- Sujidade, pátina botânica.

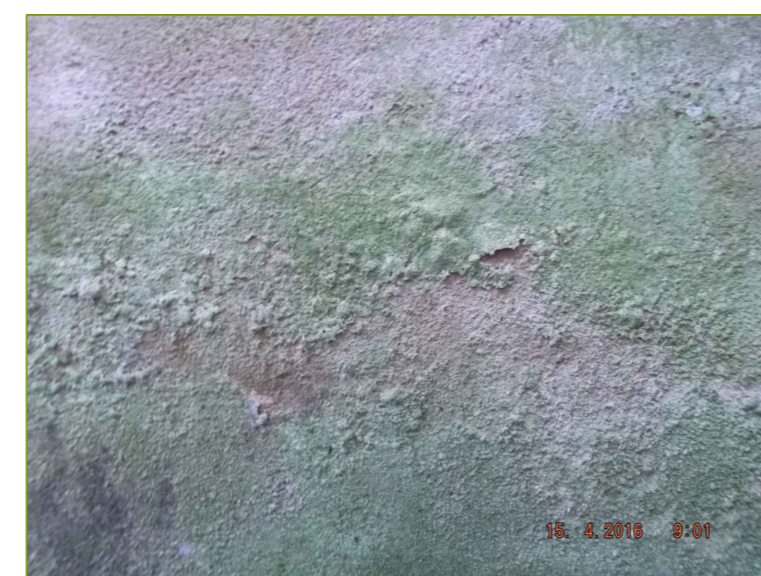
7- Desagregação da camada pictórica.

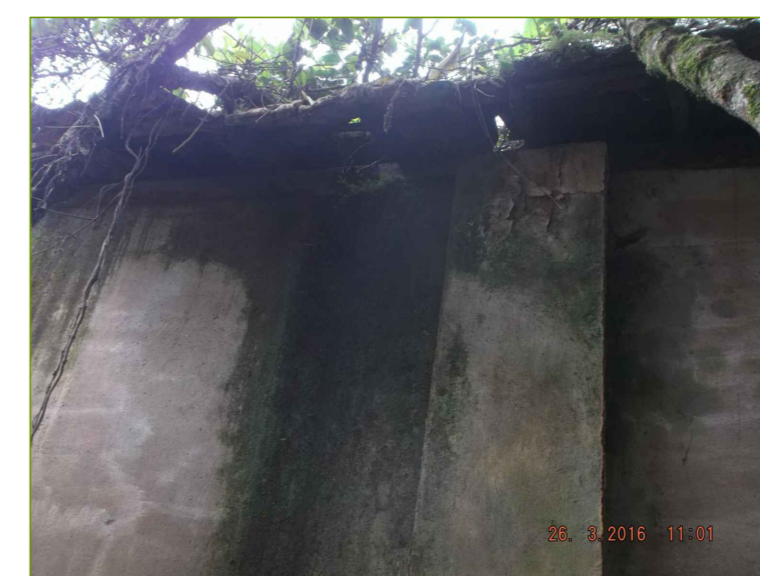
8- Mancha de umidade descendente, destacamento da camada pictórica, sujidade, matéria orgânica, perda pontual de peças do telhado.

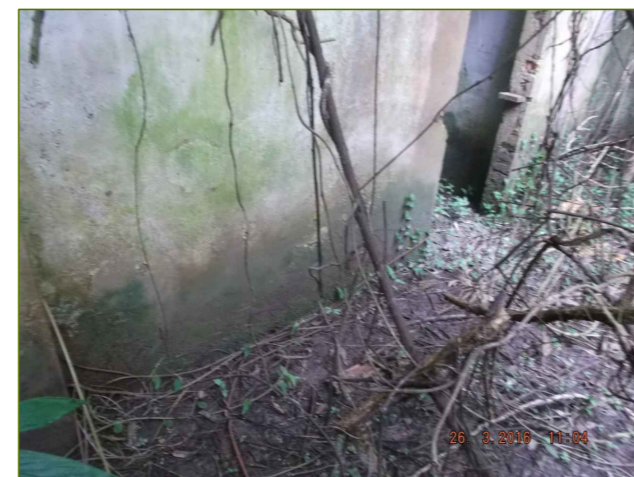
2- Sujidade, matéria orgânica, perda pontual de peças da esquadria, pátina botânica e vegetação de pequeno porte.

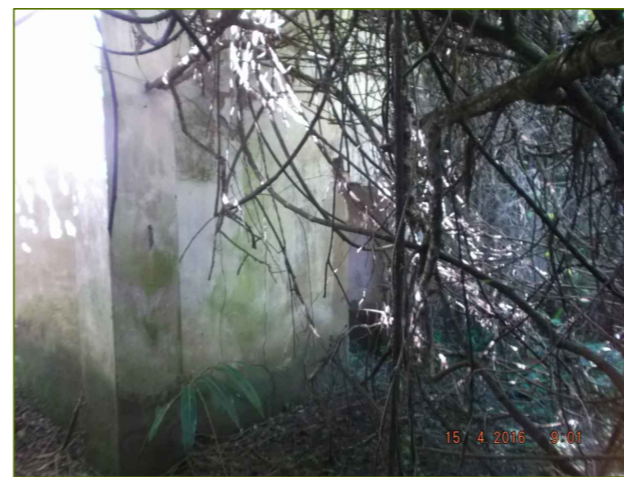
3- Sujidade, vegetação de pequeno, médio e grande porte, matéria orgânica, pátina botânica.

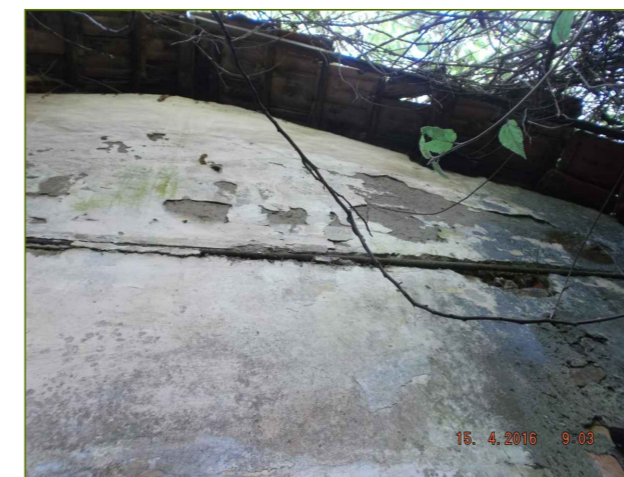
4- Sujidade, matéria orgânica, pátina botânica, destacamento da camada pictórica e desagregação da camada pictórica.

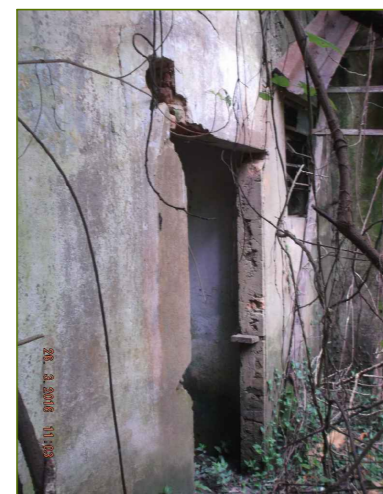
5- Destacamento da camada pictórica, sujidade, desagregação da camada pictórica, matéria orgânica, perda de peças das esquadrias e vegetação de pequeno porte.

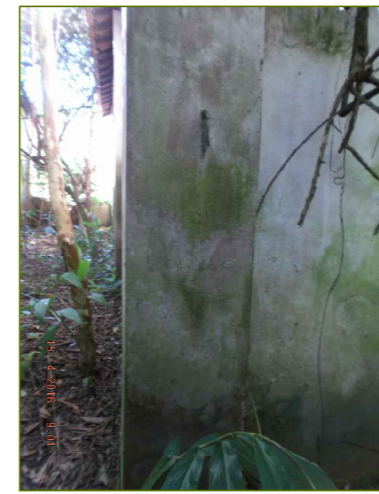
6- Destacamento da camada pictórica, sujidade, pátina botânica.

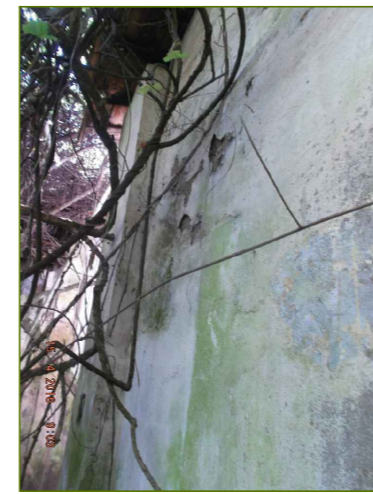
7- Destacamento da camada pictórica, sujidade, desagregação da camada pictórica, matéria orgânica e vegetação grande porte.

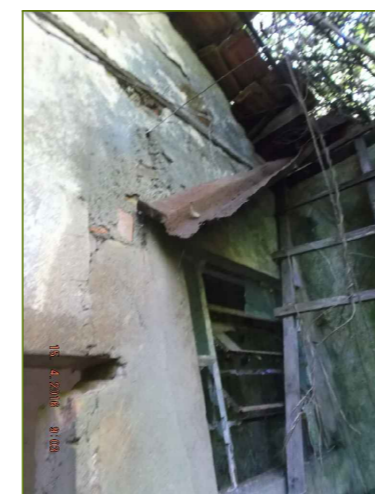
8- Destacamento da camada pictórica, sujidade, matéria orgânica, perda pontual de peças da esquadria e do telhado.

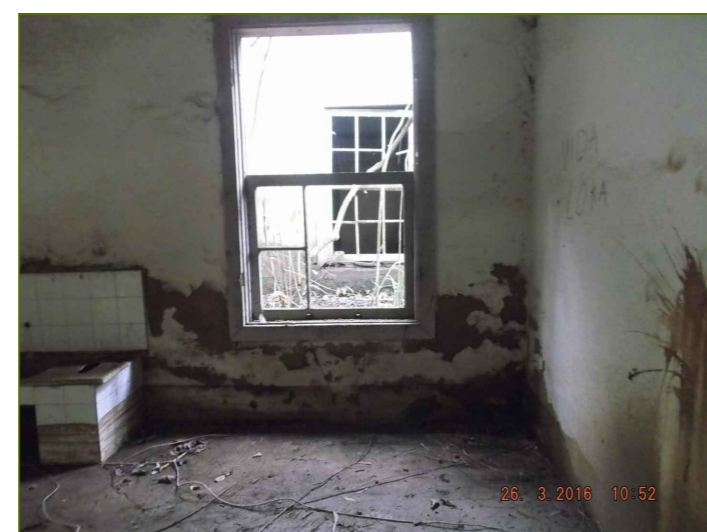
2- Destacamento da camada pictórica, sujidade.

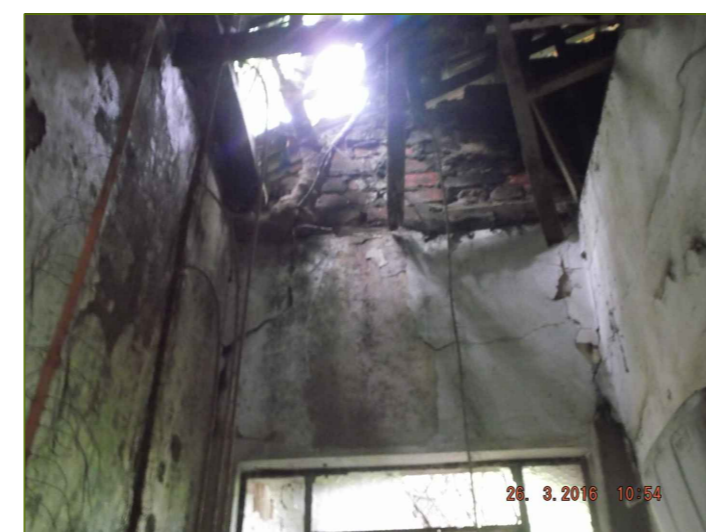
3- Sujidade, matéria orgânica, perda pontual de peças do telhado.

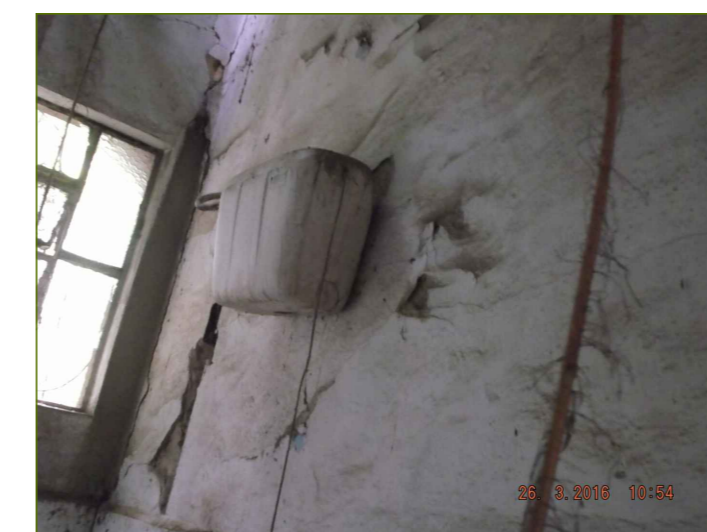
4- Sujidade, matéria orgânica, estufamento da camada pictórica.

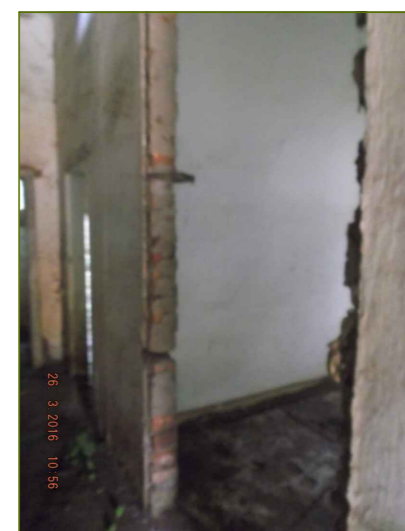
5- Sujidade, perda pontual de peças da esquadria.

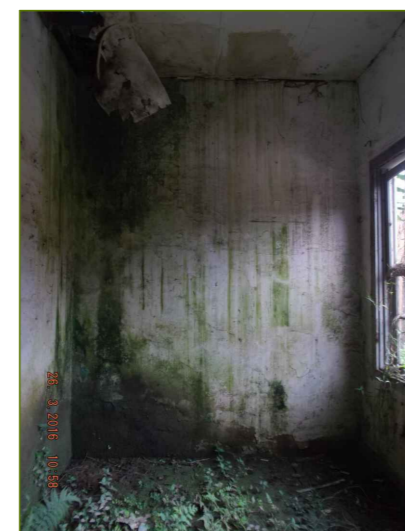
6- Mancha de umidade descendente, sujidade, mancha enegrecida, perda pontual do forro e vegetação de pequeno porte.

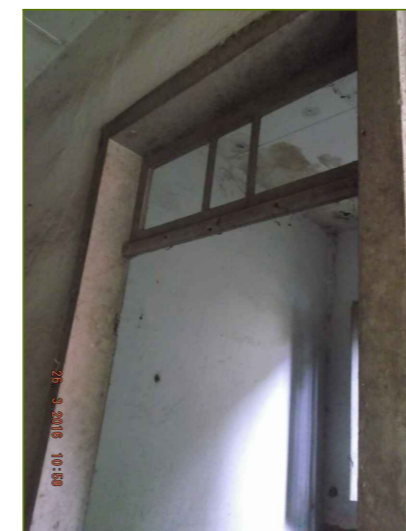
7- Sujidade, perda pontual de peças da esquadria.

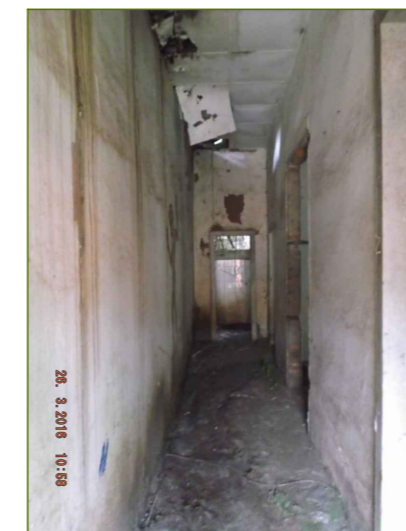
8- Sujidade, matéria orgânica, perda pontual de peças do forro.

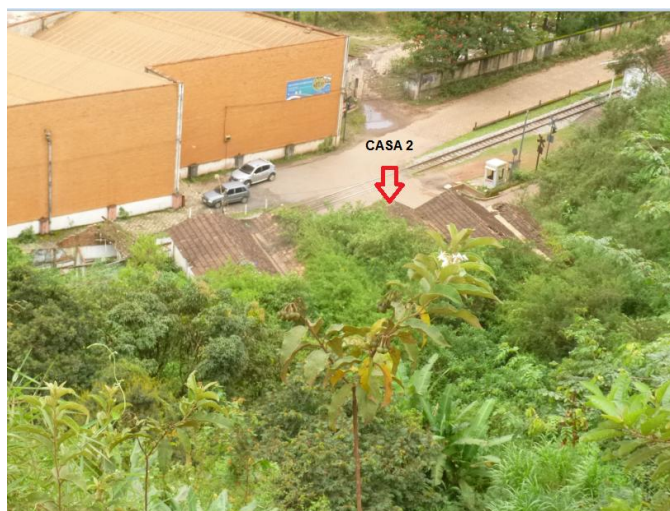
A casa 2, do bloco A, apresenta patologias, ligadas diretamente ao abandono e a falta de manutenção, como por exemplo, a grande concentração de vegetação de grande, médio e pequeno porte (fig. 50), onde estão situadas as residências, o que dificulta a insolação e ventilação dessa edificação, propiciando a proliferação de agentes biológicos.

Outro fator é o crescimento dessa vegetação, próxima ao telhado, o que gera acumulo de matéria orgânica e movimentação de peças, gerando outros agentes de degradação.

Figura 50: Vista superior das edificações, com a localização da casa 2, bloco A.

Em seguida deverá ser removida toda vegetação, de forma manual. Contudo, nas proximidades das alvenarias e telhado deverá haver um maior cuidado, a fim de se evitar deslocamentos ou danos às estruturas.
