Aspectos de Intervenção de Conservação e Reabilitação

Estudo de Caso-Casarão Carvalho- Ouro Preto

Monografia apresentada à Diretoria de Pesquisa, Graduação e Pós-graduação do Instituto Federal Minas Gerais – Campus Ouro Preto como requisito parcial para obtenção do título de Tecnóloga em Conservação e Restauro de Bens Imóveis.

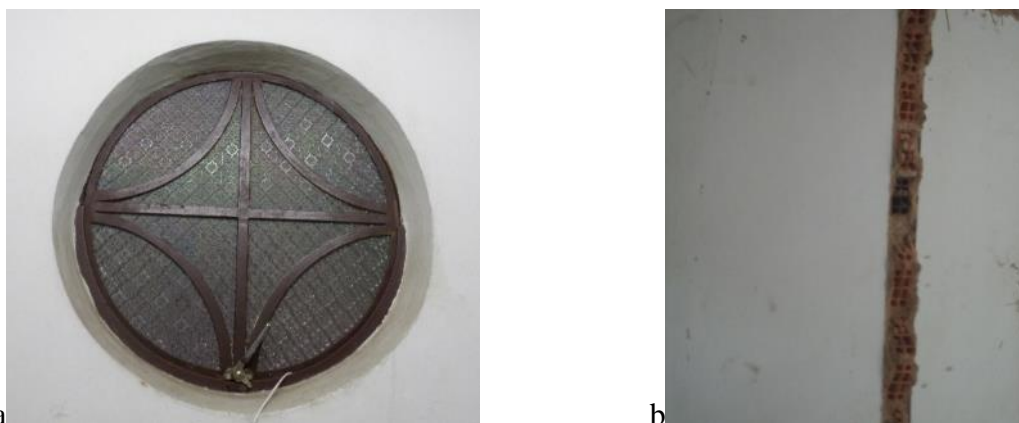
Pequenas reformas (Fig. 40) realizadas entre as décadas de 1980 e 2000, constituíram-se, principalmente, em detalhes para maior conforto dos moradores. Na década de 1980, foi feito um óculo entre a alcova e a sala 03 com o intuito de melhorar a iluminação. Uma adaptação mais significativa nos anos de 1990, o quarto 03 recebeu um armário embutido e foi transformado em suíte, através da abertura de uma porta para anexo externo, inicialmente independente (Fig. 41).

Figura 40: Área onde se encontra a adaptação de armário embutido, entre a alcova e a suíte e óculo inserido entre a alcova e a sala 03.

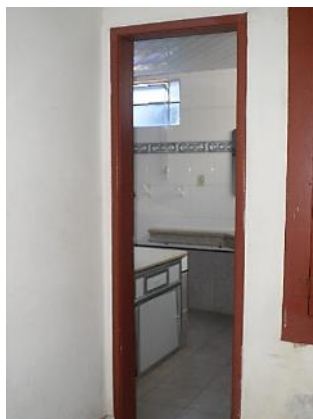
Figura 41: Adaptação de anexo em banheiro para suíte.
Fonte: Maria Cláudia C. Coelho, 2014

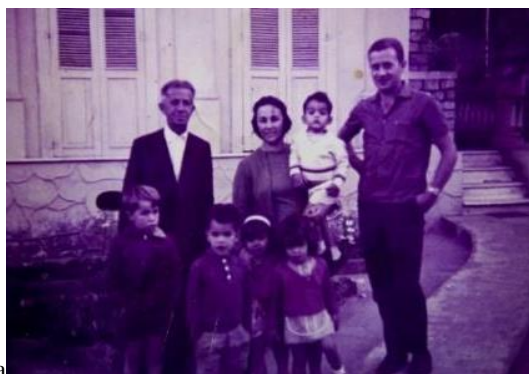
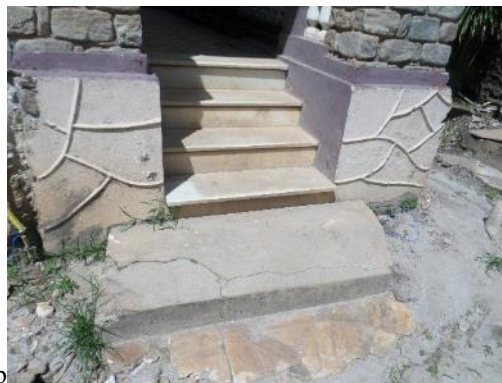
No jardim, havia um passeio em concreto, que foi retirado quase totalmente, na década de 2000. Ele cruzava sinuosamente o centro do jardim, partindo do portão em ferro fundido na entrada até a escada em mármore que dá acesso ao alpendre (Fig. 42).

Figura 42: Passarela do jardim.

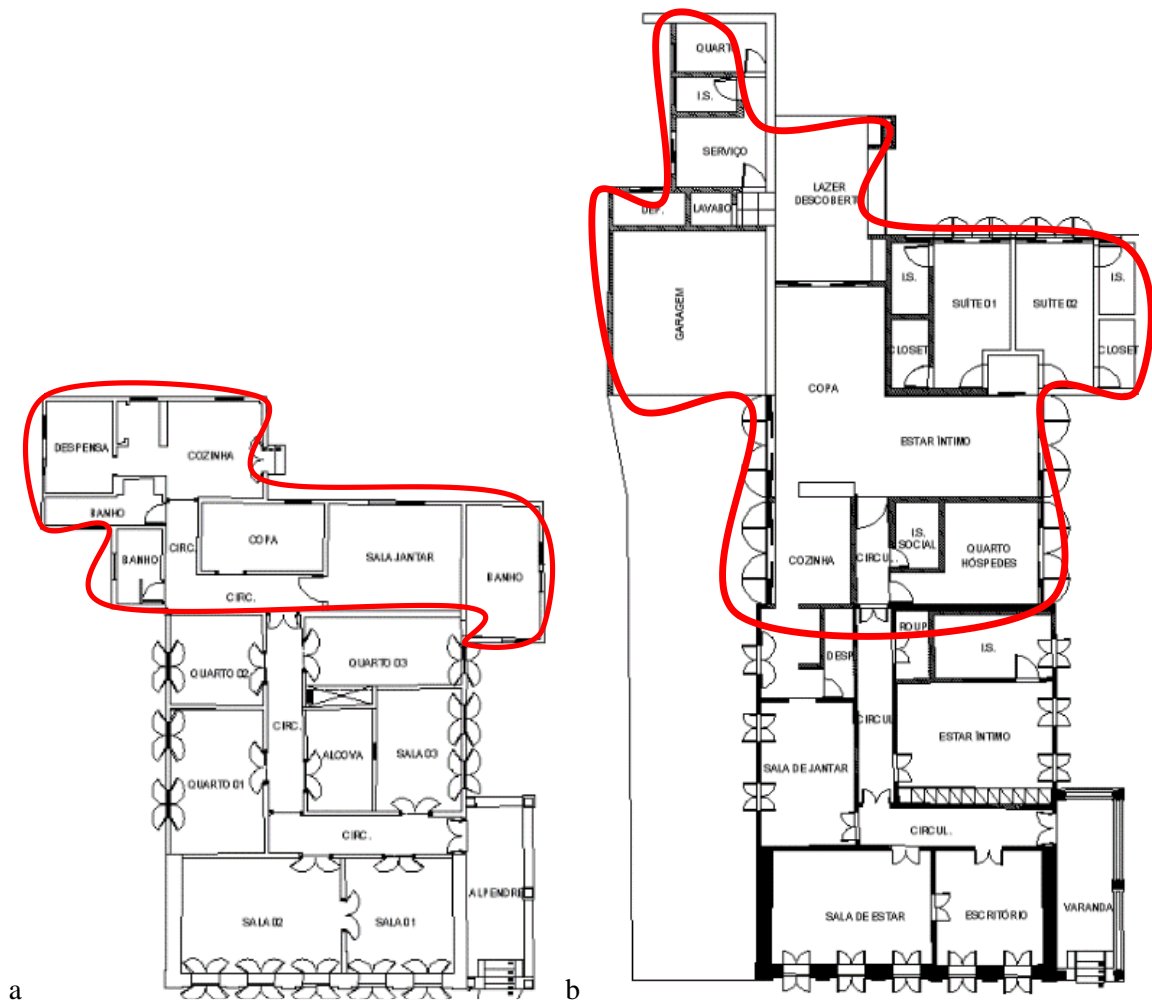
Inicialmente, os anexos executados em 1921 foram demolidos e substituídos por outro de maior dimensão e técnicas construtivas modernas. Apesar da obra de grandes proporções, o corpo principal da edificação foi mantido quase integralmente, inclusive em seus sistemas construtivos e materiais originais, com exceção de pequenas adaptações, como fechamento de dois vãos e abertura de outro.

Figura 43: Residência e seus usos em 2014 e após intervenções. Destaque para área demolida e nova área edificada.

Em 2014, com o intuito de melhorar as condições de conforto da edificação, contratou-se a arquiteta Alessandra Carvalho a fim de criar propostas de adequação do espaço físico da edificação, às necessidades dos moradores. No projeto foi prevista a demolição dos anexos instalados em 1921, que adaptavam a planta de arquitetura colonial para o estilo eclético. As obras foram iniciadas em fins de 2014, após aprovação pelo IPHAN e Prefeitura Municipal de Ouro Preto.

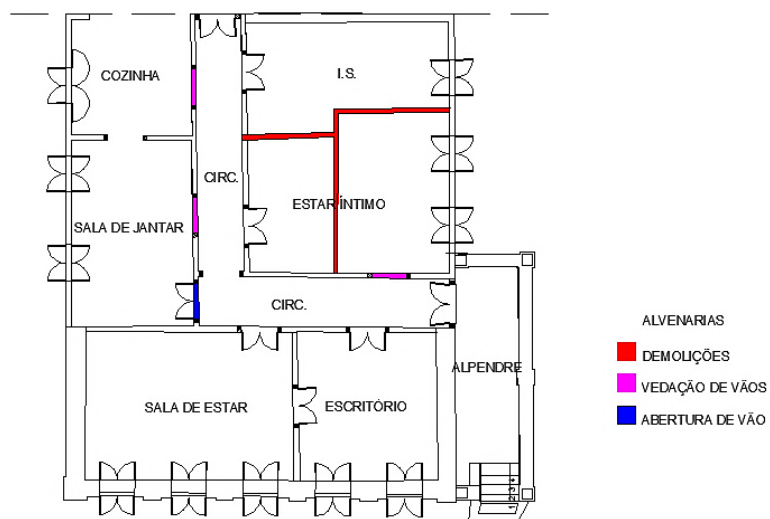
A porção original da residência que foi mantida concentra as obras de recuperação executadas. Internamente, três paredes foram demolidas. Um vão foi aberto (porta) e dois vedados (portas) (Fig.44)

Figura 44: Intervenções de adaptação espacial.

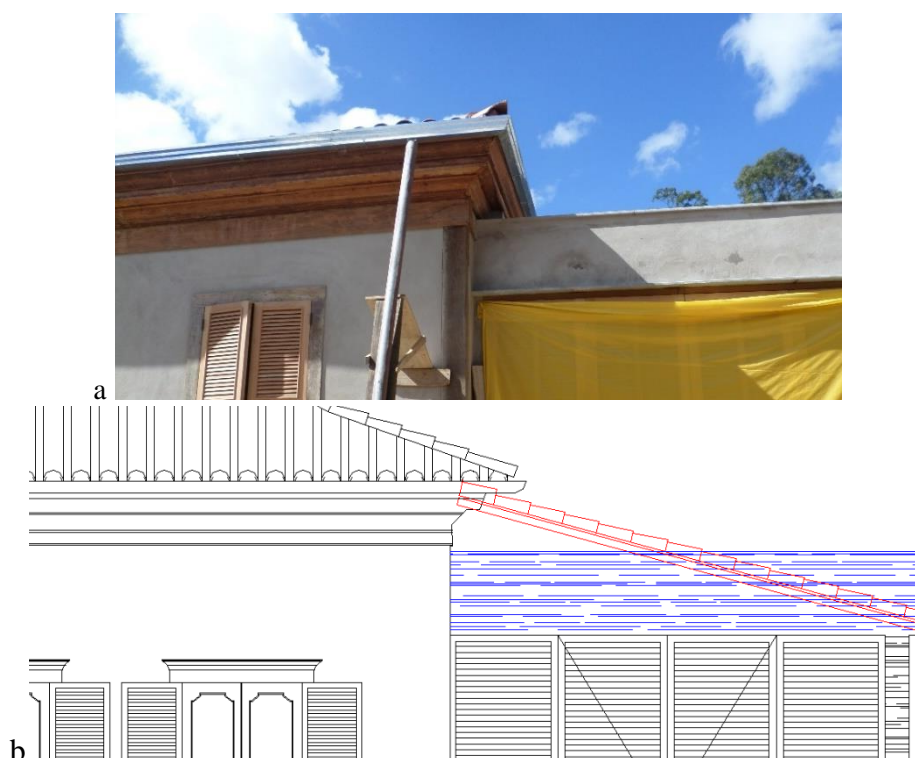
Há uma delimitação de fácil leitura da porção original da residência mantida após demolições e sua ala moderna, com o arremate da cimalha na parte posterior e da altura da alvenaria deste anexo em relação ao corpo principal original (Fig.45).

Figura 45: Transição do corpo original para o pavilhão de construção recente. Destaques: em vermelho, área demolida; em azul, novo anexo.

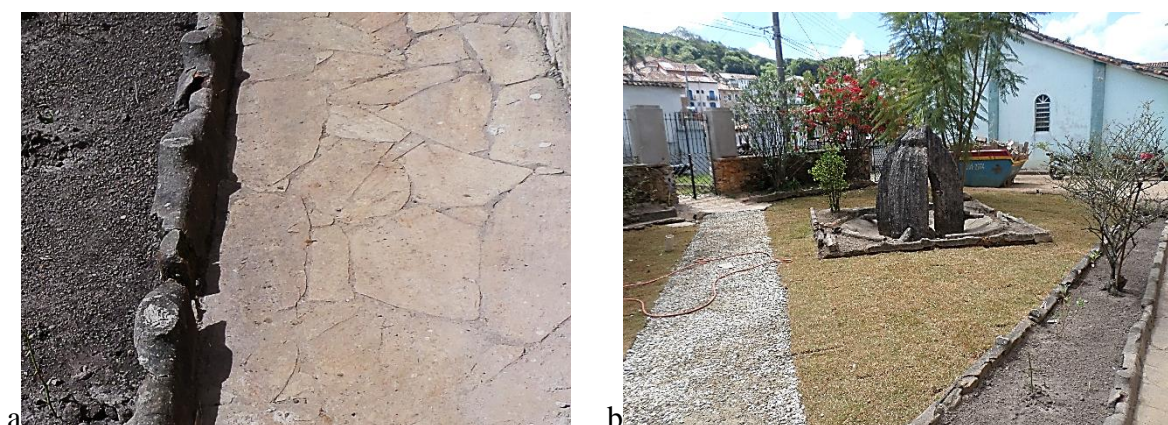
No jardim, a área entre os canteiros era calçada por lajes irregulares de quartzito, que foram retiradas e substituídas por grama e pedriscos por exigência da Prefeitura Municipal de Ouro Preto (PMOP), de acordo com a lei de taxa de ocupação de solo que exigia um percentual específico de área permeável no terreno.

Figura 46: Substituição do piso em quartzito por grama no jardim.

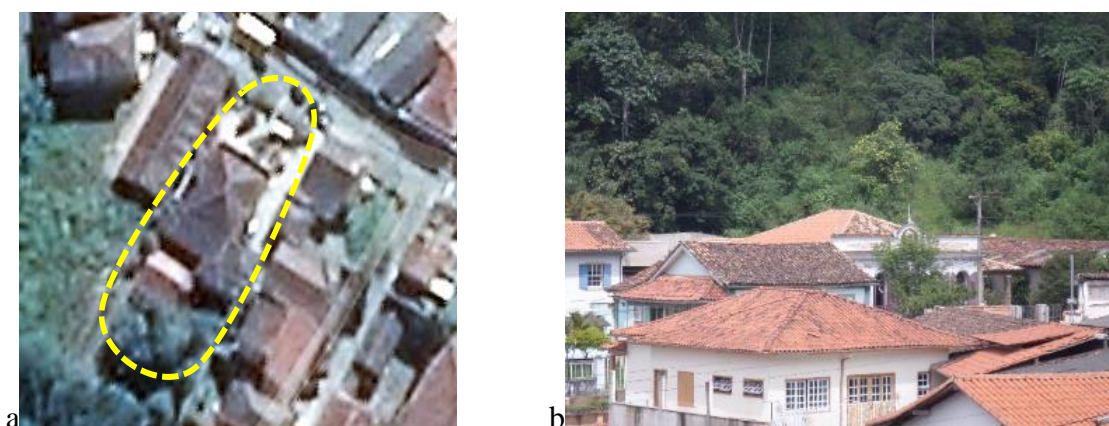
Segundo estes valores, considera-se que o projeto e as obras de intervenção levaram em consideração a história construtiva e decorativa da edificação uma vez que mantiveram a porção original frontal em relação à nova área construída, tanto estilisticamente, quanto no uso de materiais contemporâneos. Além disto, em relação ao entorno, a parte recentemente edificada não é avistada, senão em imagem aérea (Fig.62), permanecendo ainda neste ponto, pouco perceptível, ou seja, a volumetria não agride o entorno imediato e a parte frontal original da construção, criando respeito entre espaço urbano e espaço arquitetônico.

Figura 62: Vista aérea da edificação e vista do conjunto após as obras.
