**DOSSIÊ DE CONSERVAÇÃO E RESTAURO DO PRÉDIO DO ANTIGO
ARMAZÉM NO DISTRITO DE SANTA RITA DE OURO PRETO**

Projeto de Pesquisa de Trabalho de Conclusão de Curso apresentado ao Instituto Federal de Minas Gerais como exigência para a obtenção do título de Tecnólogo em Conservação e Restauro.

APROVADA EM: 21 de março de 2014.

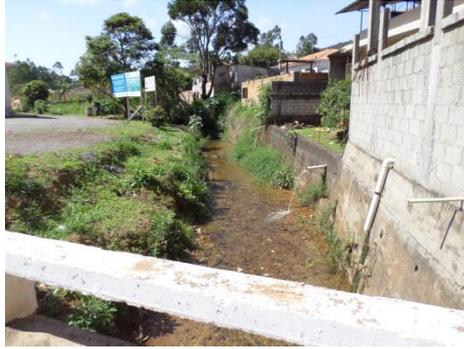
Como em todo vale, no centro passa um pequeno córrego denominado Cuiabá. Este córrego se encontra muito maltratado, pois é ele que recebe todo o esgoto do distrito, também é nele que alguns moradores jogam o lixo apesar de haver o recolhimento pela prefeitura três vezes por semana. Devido a esses fatores, alguns pontos do distrito já convivem com alagamentos em época de chuva (figura 57 e 58).

Figura 58: Córrego Cuiabá.
Fonte: Alina Gabriela, 2013.

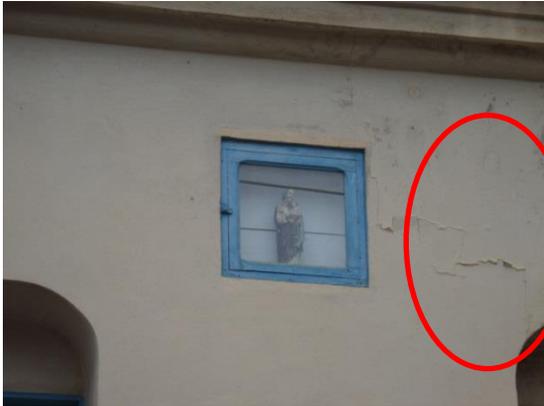
<p>○ FACHADA PRINCIPAL ESCALA: 1/50</p>

<p>Fissuras</p>		
ESTADO DE CONSERVAÇÃO	MATERIAIS	ACABAMENTO
Bom	Alvenaria rebocada e pintada	Com Acabamento
<p>OBSERVAÇÕES</p>		
<p>A parede da fachada frontal apresenta descascamento da pintura provavelmente oriunda da presença de umidade ocasionando perda de adesão devido às condições ambientais propícias, uma vez que a fachada se encontra exposta a intempéries.</p>		
Equipe Técnica:	LOCALIZAÇÃO	Fevereiro/2
Orientador: Paola de Macedo Gomes Dias Villas Bôas Orientanda: Alina Gabriela de Souza Oliveira	Fachada Principal	014
		01/16

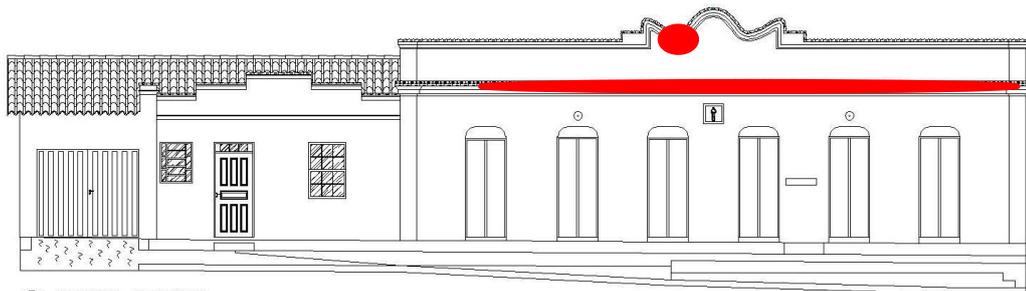
○ FACHADA PRINCIPAL
ESCALA: 1/50

Na parte superior da platibanda houve uma intervenção incorreta, provavelmente causada pelo deslocamento de um padrão que havia no local, ocasionando uma **lacuna**. Presença de **manchas enegrecidas** no acabamento da fachada devido à deposição de partículas pela sua exposição às intempéries e a falta de manutenção, originando infiltrações.

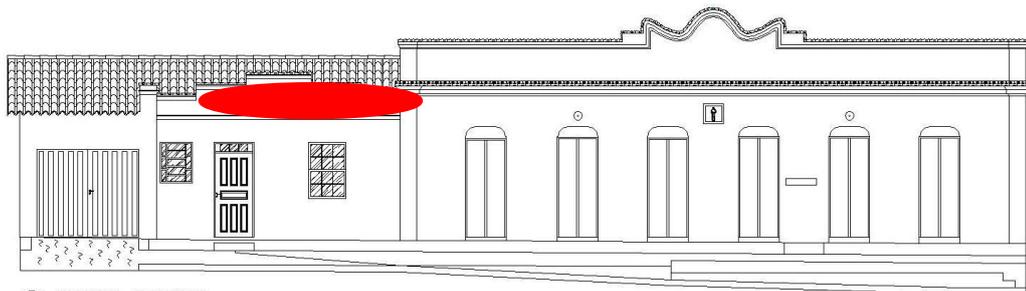
○ FACHADA PRINCIPAL
ESCALA: 1/50

A parede da fachada frontal apresenta **perda da camada pictórica e manchas enegrecidas** provavelmente oriunda das condições ambientais propícias, devido a exposição da fachada a intempéries e a falta de manutenção, provocando umidade, presença de microorganismos e infiltrações.

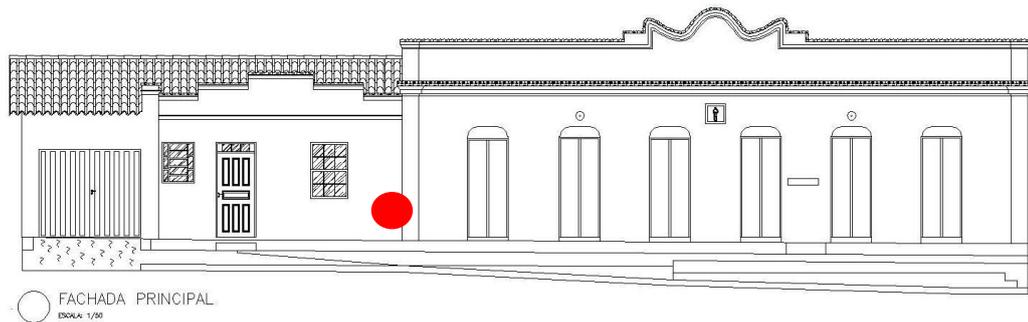
Perda da camada pictórica e fissura

A parede da fachada frontal apresenta **perda da camada pictórica** provavelmente pelas condições ambientais propícias, devido a exposição da fachada a intempéries e a falta de manutenção, provocando umidade, presença de microorganismos e infiltrações. A **fissura** ocorre pela movimentação estrutural devido à trepidação pela passagem de veículos.

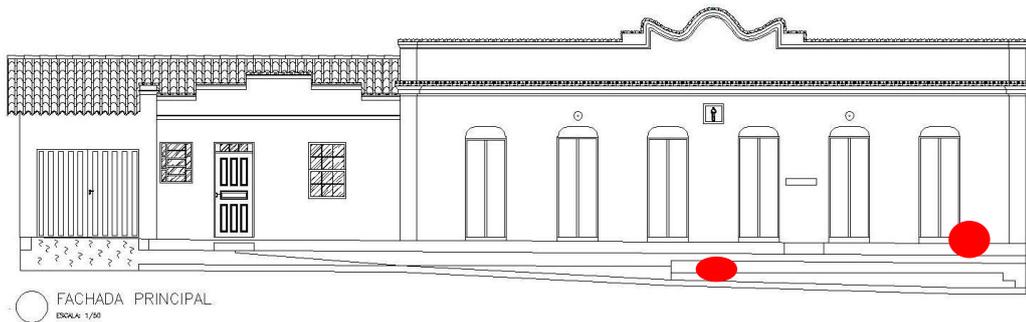
○ FACHADA PRINCIPAL
ESCALA: 1/50

O **desprendimento localizado de reboco** ocorre devido a perda de aderência devido a infiltração causada devido a exposição a intempéries. A **presença de vegetação de pequeno porte** acontece devido à presença de umidade no local e a falta de manutenção.

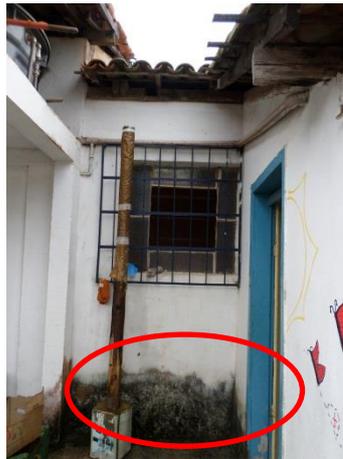
Mancha enegrecida

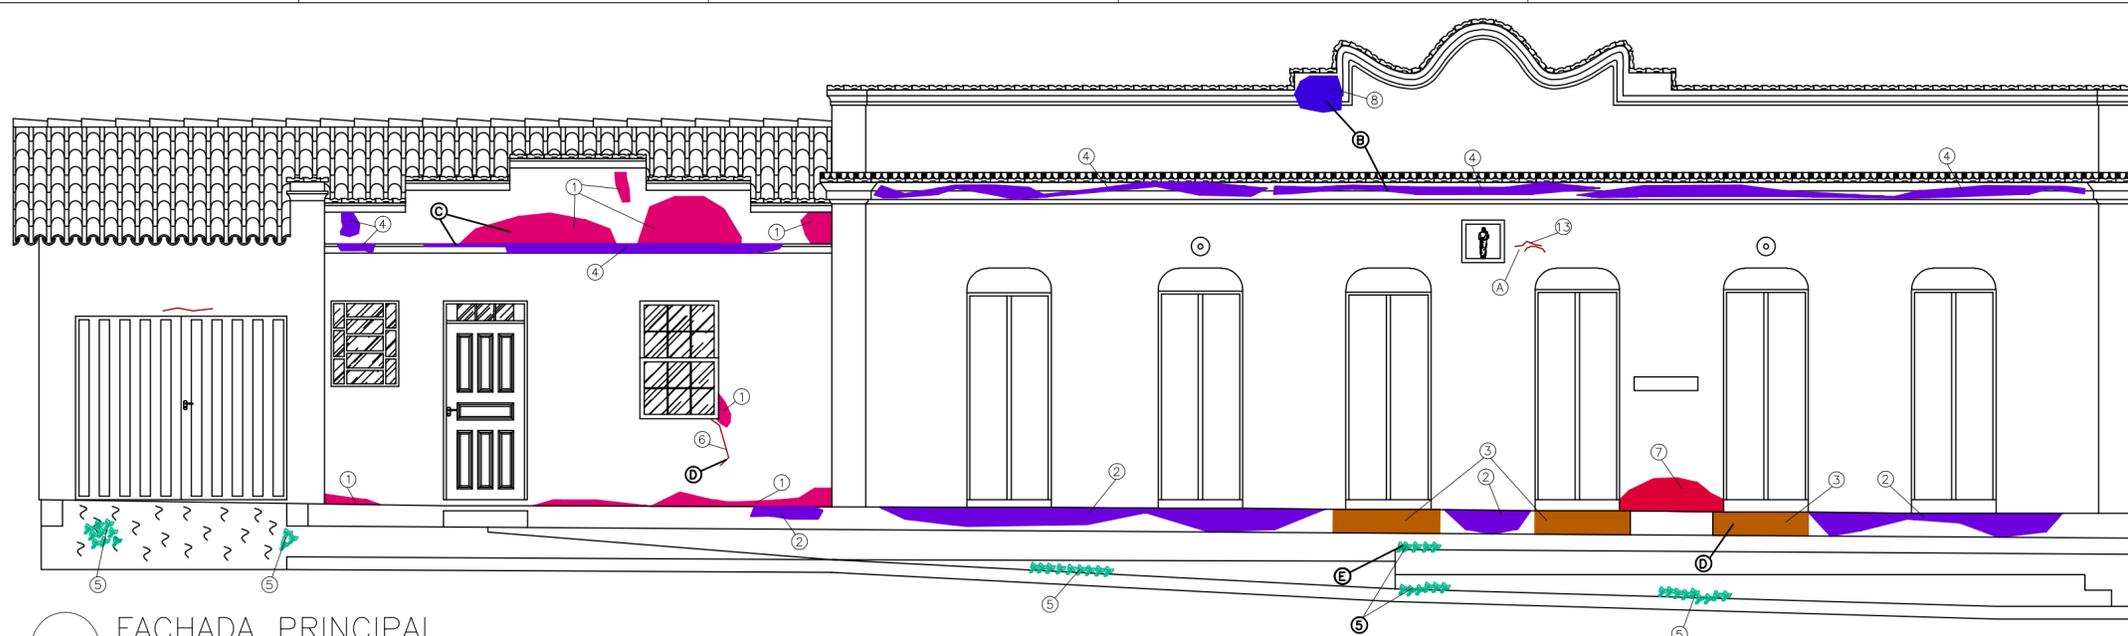
FACHADA PRINCIPAL
ESCALA: 1/50

A fachada principal apresenta alguns problemas com relação à umidade por estar exposta a intempéries, sendo assim, notam-se manchas enegrecidas tanto na parte superior, quanto na inferior, desprendimento localizado de reboco na base da construção. Um descascamento na pintura ao lado do oratório também proveniente das condições propícias em que a fachada se encontra. Outras fissuras foram encontradas na parte inferior da janela da residência e acima do portão da garagem provenientes da movimentação estrutural devido a trepidação que ocorre pela passagem de veículos. Há também em alguns pontos a perda da camada pictórica causada também pela presença da umidade e manchas de sujidades que ocorrem devido ao uso da edificação. Nos degraus que dão acesso à edificação foram encontrados vegetação de pequeno porte derivada da presença de umidade e pela falta de manutenção.

Tabela de Danos			
ITEM	DANO	AGENTE	CAUSAS PROVÁVEIS
①	DESCASCAMENTO DA PINTURA	PERDA DE ADESAO POR PRESENÇA DE UMIDADE	INTEMPÉRIES
②	MANCHA ENEGRECIDA	AÇÕES DE MICROORGANISMOS	PRESENÇA DE UMIDADE DEVIDO AS CONDIÇÕES AMBIENTAIS PROPÍCIAS
③	DESPRENDIMENTO LOCALIZADO DE REBOCO	INFILTRAÇÃO DE ÁGUA PERDA DE ADESAO	INTEMPÉRIES, FALTA DE MANUTENÇÃO
④	MANCHA ENEGRECIDA	DEPOSIÇÃO DE PARTICULAS	INTEMPÉRIES, FALTA DE MANUTENÇÃO
⑤	PRESENÇA DE VEGETAÇÃO DE PEQUENO PORTE	PRESENÇA DE UMIDADE	FALTA DE MANUTENÇÃO, INFILTRAÇÕES
⑥	FISSURAS	TREPIDAÇÃO	MOVIMENTAÇÃO ESTRUTURAL OCASIONADA PELA PASSAGEM DE VEÍCULOS
⑦	MANCHA DE SUJIDADE	AÇÃO HUMANA	USO, FALTA DE MANUTENÇÃO
⑧	PERDA DE MATERIAL COM FORMAÇÃO DE LACUNAS	AÇÃO HUMANA	INTERVENÇÃO INCORRETA
⑨	PRESENÇA DE GRÂNULOS	ATAQUE DE XILÓFAGOS	CONDIÇÕES AMBIENTAIS PROPÍCIAS
⑩	PRESENÇA DE VEGETAÇÃO AÉREA	TRANSPORTE DE SEMENTES POR PASSAROS OU VENTO	FALTA DE MANUTENÇÃO
⑪	DEFORMAÇÃO POR FLEXÃO OCASIONADA PERDA DA ESTABILIDADE	MOVIMENTAÇÃO QUE OCASIONA PERDA DA ESTABILIDADE	PERDA DA FUNÇÃO ORIGINAL DOS ELEMENTOS DO TELHADO (REALIZAR ANÁLISES PARA VERIFICAR CAUSA)

⑫	PERDA DE CAMADA PICTÓRICA	EFLORESCÊNCIA	CRISTALIZAÇÃO DE SAIS POR PRESENÇA DE UMIDADE
⑬	FISSURAS	PRESENÇA DE UMIDADE AÇÃO DO TEMPO	INTEMPÉRIES, CONDIÇÕES AMBIENTAIS PROPÍCIAS
⑭	MOFO	AÇÕES DE MICROORGANISMOS	PRESENÇA DE UMIDADE DEVIDO A INFILTRAÇÕES NO TELHADO

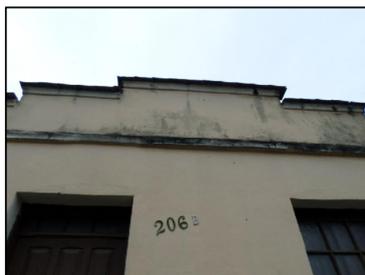
C - PERDA DA CAMADA PICTÓRICA, MANCHA ENEGRECIDA

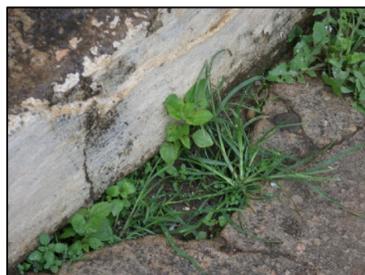
E - PRESENÇA DE VEGETAÇÃO DE PEQUENO PORTE

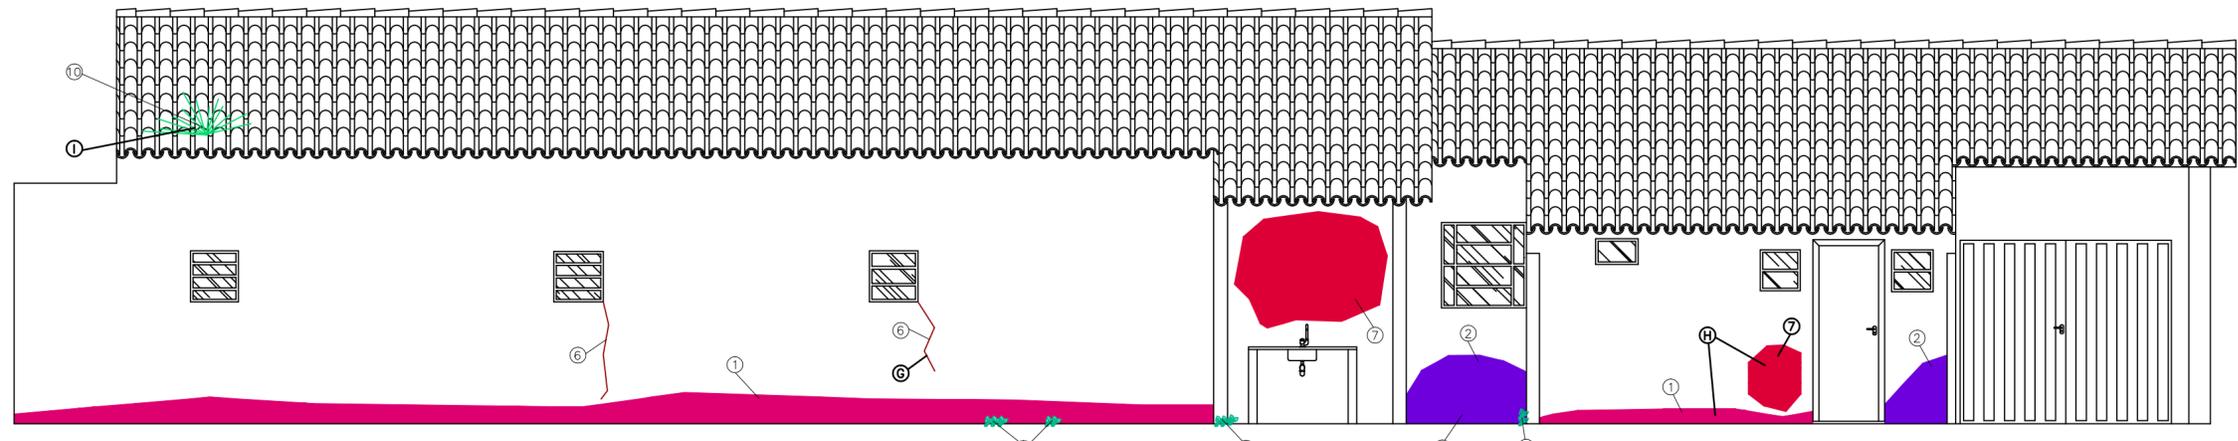
FACHADA POSTERIOR
ESCALA: 1/50

Na parte externa posterior os principais danos identificados foram manchas enegrecidas, principalmente na parte inferior da edificação devido a presença de microorganismos pela umidade ascendente por causa das condições ambientais propícias. Há também a presença de vegetação de pequeno porte ao longo da parte inferior da edificação também devido a presença de umidade no local. Algumas manchas de sujidade, principalmente algumas pichações na parede, pelo uso do local, que atualmente é utilizado

ITEM	DANO	AGENTE	CAUSAS PROVÁVEIS
1	DESCASCAMENTO DA PINTURA	PERDA DE ADESAO POR PRESENCIA DE UMIDADE	INTEMPÉRIES
2	MANCHA ENEGRECIDA	AÇÕES DE MICROORGANISMOS	PRESENCIA DE UMIDADE DEVIDO AS CONDIÇÕES AMBIENTAIS PROPÍCIAS
3	DESPRENDIMENTO LOCALIZADO DE REBOCO	INFILTRAÇÃO DE ÁGUA PERDA DE ADESIÃO	INTEMPÉRIES, FALTA DE MANUTENÇÃO
4	MANCHA ENEGRECIDA	DEPOSIÇÃO DE PARTICULAS	INTEMPÉRIES, FALTA DE MANUTENÇÃO
5	PRESENCIA DE VEGETAÇÃO DE PEQUENO PORTE	PRESENCIA DE UMIDADE	FALTA DE MANUTENÇÃO, INFILTRAÇÕES
6	FISSURAS	TREPIDAÇÃO	MOVIMENTAÇÃO ESTRUTURAL OCASIONADA PELA PASSAGEM DE VEÍCULOS
7	MANCHA DE SUJIDADE	AÇÃO HUMANA	USO, FALTA DE MANUTENÇÃO
8	PERDA DE MATERIAL COM FORMAÇÃO DE LACUNAS	AÇÃO HUMANA	INTERVENÇÃO INCORRETA
9	PRESENCIA DE GRÂNULOS	ATAQUE DE XILÓFAGOS	CONDIÇÕES AMBIENTAIS PROPÍCIAS
10	PRESENCIA DE VEGETAÇÃO AÉREA	TRANSPORTE DE SEMENTES POR PASSAROS OU VENTO	FALTA DE MANUTENÇÃO
11	DEFORMAÇÃO POR FLEXÃO FLAMBAGEM	MOVIMENTAÇÃO QUE OCASIONA PERDA DA ESTABILIDADE	PERDA DA FUNÇÃO ORIGINAL DOS ELEMENTOS DO TELHADO (REALIZAR ANÁLISES PARA VERIFICAR CAUSA)

12	PERDA DE CAMADA PICTÓRICA	EFLORESCÊNCIA	CRISTALIZAÇÃO DE SAIS POR PRESENCIA DE UMIDADE
13	FISSURAS	PRESENCIA DE UMIDADE AÇÃO DO TEMPO	INTEMPÉRIES, CONDIÇÕES AMBIENTAIS PROPÍCIAS
14	MOFO	AÇÕES DE MICROORGANISMOS	PRESENCIA DE UMIDADE DEVIDO A INFILTRAÇÕES NO TELHADO

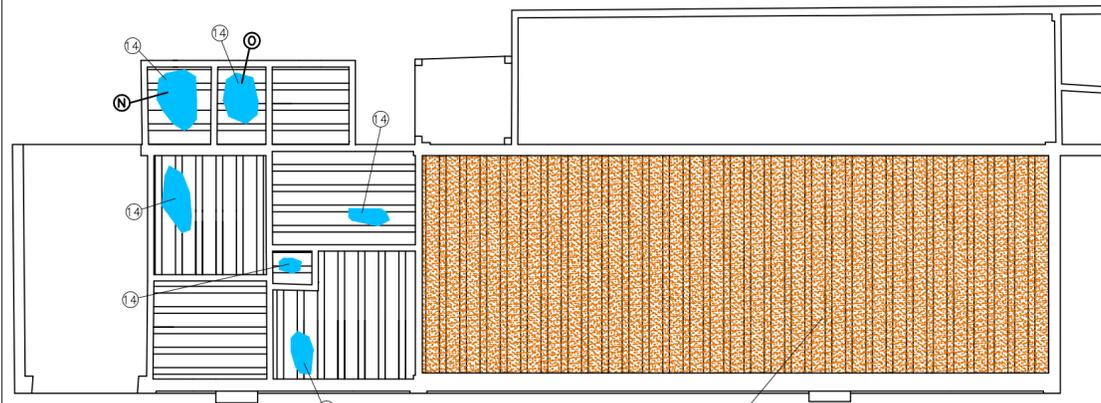
PLANTA DE FORRO
ESCALA: 1/100

No interior da edificação os danos encontrados foram principalmente a presença de mofo nos forros, alguns no início, outros com maior proliferação, ocorrendo devido a presença de infiltrações no telhado contribuindo para a propagação de microorganismos causadores do dano. Outros danos de menor intensidade foram identificados, algumas manchas de sujidade pelo uso do local, um pequeno desprendimento de reboco ao lado da porta de entrada também devido ao uso do local.

Tabela de Danos			
ITEM	DANO	AGENTE	CAUSAS PROVÁVEIS
1	DESCASCAMENTO DA PINTURA	PERDA DE ADESAO POR PRESENÇA DE UMIDADE	INTEMPERIES
2	MANCHA ENEGRECIDA	AÇÕES DE MICROORGANISMOS	PRESENÇA DE UMIDADE DEVIDO AS CONDIÇÕES AMBIENTAIS PROPÍCIAS
3	DESPRENDIMENTO LOCALIZADO DE REBOCO	INFILTRAÇÃO DE ÁGUA PERDA DE ADESAO	INTEMPERIES, FALTA DE MANUTENÇÃO
4	MANCHA ENEGRECIDA	DEPOSIÇÃO DE PARTICULAS	INTEMPERIES, FALTA DE MANUTENÇÃO
5	PRESENÇA DE VEGETAÇÃO DE PEQUENO PORTE	PRESENÇA DE UMIDADE	FALTA DE MANUTENÇÃO, INFILTRAÇÕES
6	FISSURAS	TREPIDAÇÃO	MOVIMENTAÇÃO ESTRUTURAL OCASIONADA PELA PASSAGEM DE VEÍCULOS
7	MANCHA DE SUJIDADE	AÇÃO HUMANA	USO, FALTA DE MANUTENÇÃO
8	PERDA DE MATERIAL COM FORMAÇÃO DE LACUNAS	AÇÃO HUMANA	INTERVENÇÃO INCORRETA
9	PRESENÇA DE GRÃNULOS	ATAQUE DE XILÓFAGOS	CONDIÇÕES AMBIENTAIS PROPÍCIAS
10	PRESENÇA DE VEGETAÇÃO AÉREA	TRANSPORTE DE SEMENTES POR PÁSSAROS OU VENTO	FALTA DE MANUTENÇÃO
11	DEFORMAÇÃO POR FLEXÃO OCASIONADA PERDA DA ESTABILIDADE	MOVIMENTAÇÃO QUE OCASIONA PERDA DA ESTABILIDADE	PERDA DA FUNÇÃO ORIGINAL DOS ELEMENTOS DO TELHADO (REALIZAR ANÁLISES PARA VERIFICAR CAUSA)

12. NOS LOCAIS ONDE SE ENCONTRAR OULOSCENCIAIS, UTILIZAR LIXA À BASE DE ÁGUA PARA ELIMINAR OS SACS.
 13. LAMPAR TODO O FORNO DA RESIDÊNCIA, UTILIZANDO UMA ESCOVA DE CERDAS DURAS, APLICAR PRODUTO ANTI-MOFO, PINTAR COM TINTA ESMALTE.
