**INSTITUTO FEDERAL MINAS GERAIS  
CAMPUS OURO PRETO**

**Tecnologia em Conservação e Restauro**

**PROJETO DE CONSERVAÇÃO E RESTAURO DOS  
PASSOS DA PAIXÃO DE CRISTO – MARIANA MG**

**OURO PRETO  
ABRIL DE 2013**

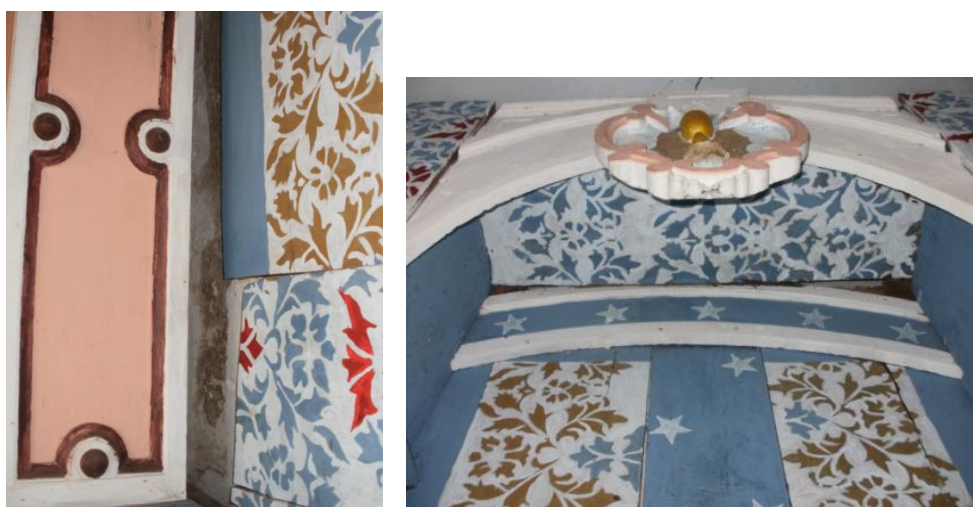
**Patologias no Passo da Cana Verde**  
**Gilmar P. Nunes - 10/03/2013**

O Passo da Cana Verde, ou da Coroação de Espinhos tem um altar mais recente, que provavelmente fora doado pela Arquidiocese de Mariana, sendo que essa provável recolocação do mesmo à edificação, impossibilitou o encaixe perfeito desse ao local em que se encontra, deixando-o assim, com fendas e vãos visíveis, que comprometem à sua estabilidade. A tradição de cada Passo ter uma família responsável por sua limpeza e “prévia manutenção”, trouxe alguns problemas como a repintura de seus interiores, e principalmente dos altares. Caso que ocorre visivelmente nos Passos da Cana Verde e o do Pretório, onde alguns dos responsáveis pelos mesmos relataram que pessoas externas contratadas, ou em certas ocasiões, eles mesmos optavam por fazer essas repinturas, com materiais inadequados, deixando-os assim, um tanto quanto diferentes da aparência que tinham em seu formato original.

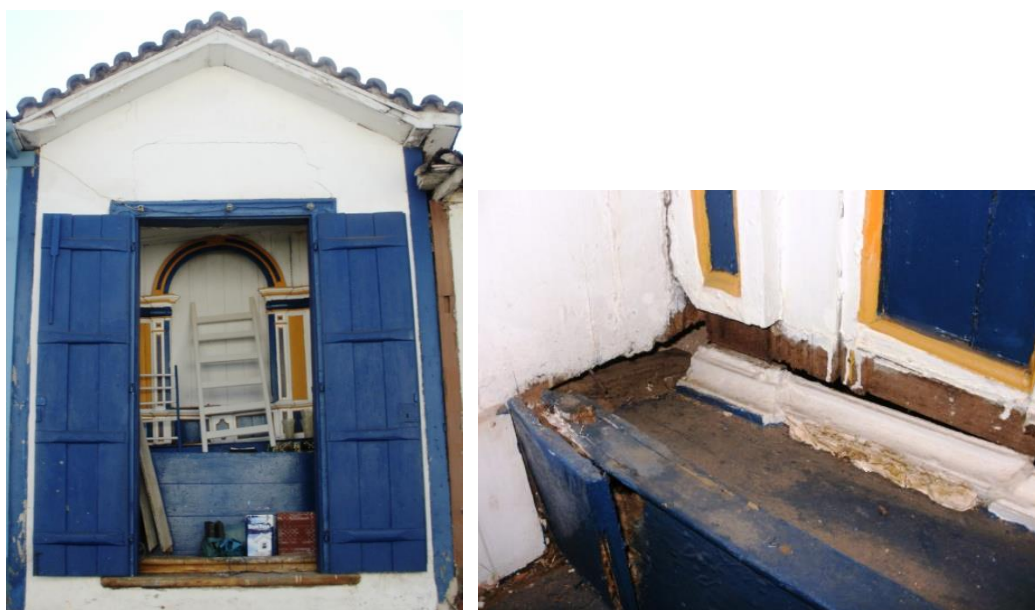
**Patologias no Passo do Pretório**  
Gilmar P. Nunes - 10/03/2013

No Passo do Pretório, há uma maciça presença de entulho em seu interior, principalmente na mesa que dá suporte ao altar. Fato que previamente revisto pelos responsáveis no mesmo, apenas na época da Semana Santa, quando o mesmo é utilizado para a realização da Via Sacra. Além dos problemas causados pela sujeira e entulho, um recalque no piso, e uma sobrecarga do telhado, provocaram um deslocamento do forro e do altar, provocando lacunas na tábuas, cimbalhas e molduras que fecham o interior do Passo. As repinturas feitas sobre o mesmo, aparentemente, podem esconder pinturas murais, decorativas ou mesmo as camadas pictóricas originais do Passo.

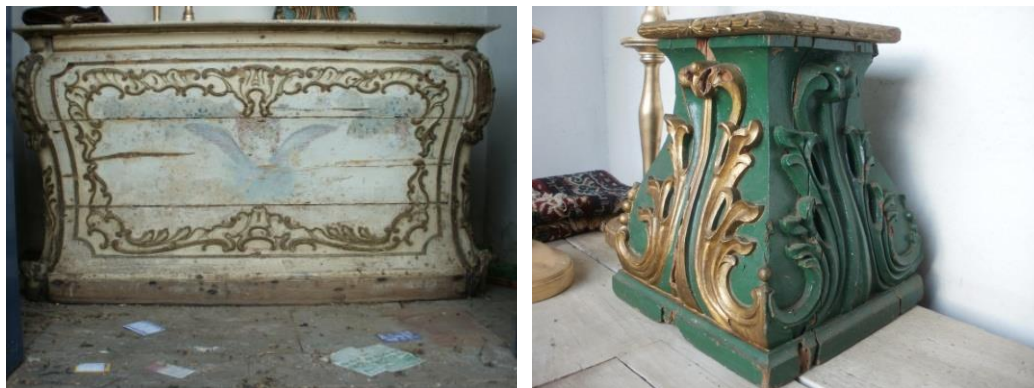
**Patologias no Passo de Cruz às Costas**  
**Gilmar P. Nunes - 10/03/2013**

No Passo de Cruz às Costas, são colocados sobre a mesa do altar, um pedestal entalhado em cedro, que suporta a imagem de Jesus com a cruz às costas, cena que dá nome ao Passo, e dois castiçais para adornar seu interior.

Assim como acontece com a mesa do altar que as suporta, esses elementos que são agregados ao Passo, partilham de algumas patologias, como a intensa presença de galerias provocadas por insetos xilófagos, e prováveis camadas de repintura sobre seus entalhes.

Por fim, a necessidade de um projeto à parte, exclusivo para estes elementos artísticos agregados, se faz bastante necessária, e principalmente, que esse seja elaborado por profissional preparado e habilitado, e que suas intervenções sejam executadas da forma como foram propostas.

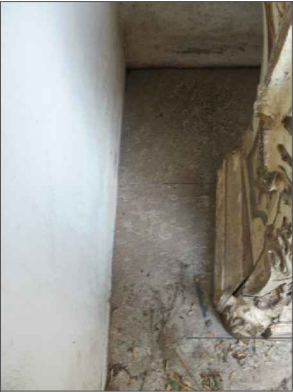
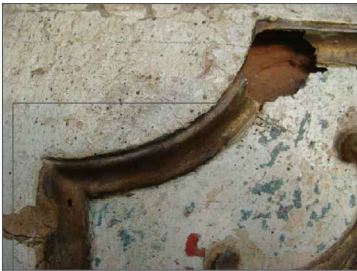
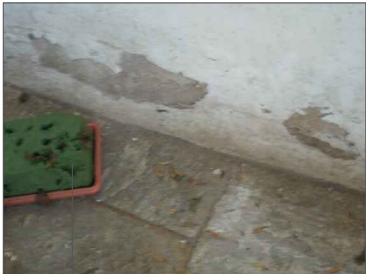
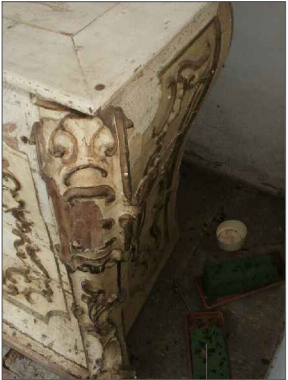
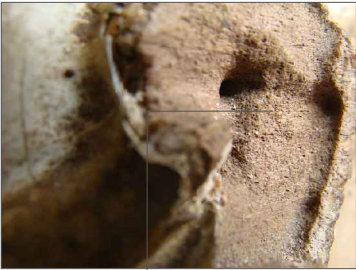
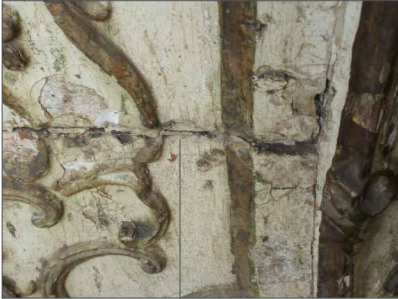
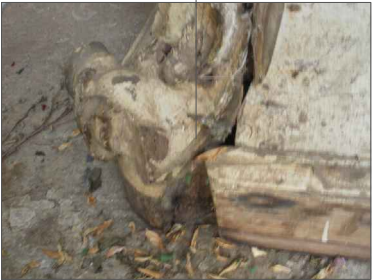
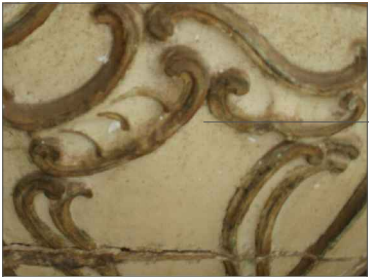
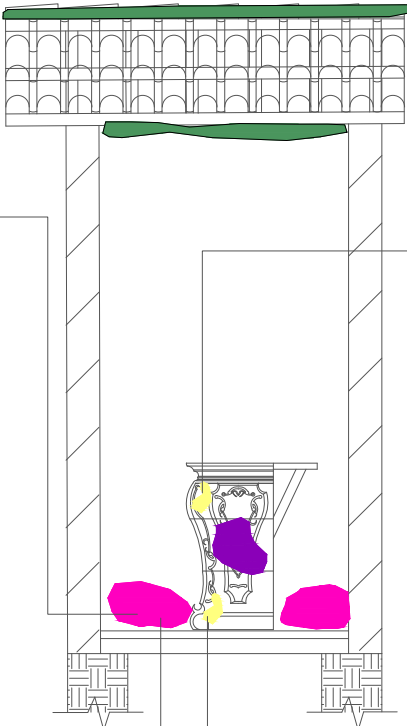
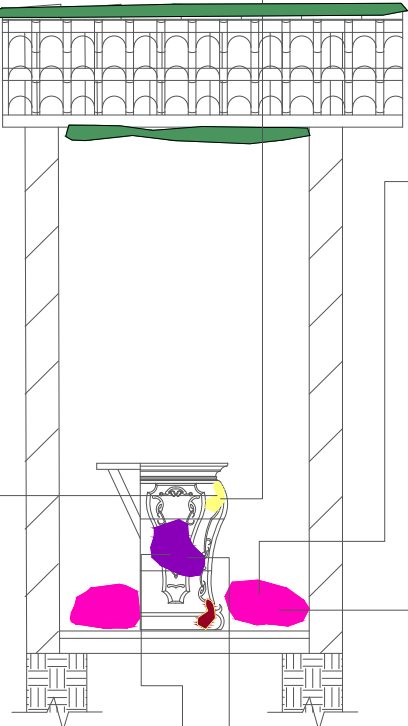
Desenho:  
MAPEAMENTO DE DANOS

| LEGENDA | PATOLOGIA | AGENTE CAUSADOR | CAUSA PROVÁVEL |
|---|---|---|---|
| | CRSTA NEGRA/SUJIDADE | AÇÃO DA ÁGUA E UMIDADE ASSOCIADA - AÇÃO HUMANA PARA CONTROLE DE AGENTES DEGRADANTES | UMIDADE, FULIGEM, POLUIÇÃO, FALTA DE MANUTENÇÃO PERIÓDICA PARA CONTROLE DE AGENTES DEGRADANTES |
| | PRESEÇA DE UMIDADE | INTERPERISMO / FALTA DE MANUTENÇÃO | AÇÃO DE ÁGUA POR INFILTRAÇÃO NO TELHADO. |
| | PRESEÇA DE VEGETAÇÃO | PRESEÇA DE MUSGOS | GERMINAÇÃO, INFILTRAÇÃO E EXPANSÃO DAS RAÍZES NAS FACHADAS EXTERNAS. |
| | TRINCA | INTERPERISMO | AÇÃO MECÂNICA, DESESTABILIZAÇÃO |
| | FISSURA/CISALHAMENTO DE PEDRA | AÇÃO HUMANA INTERPERISMO, VARIAÇÃO DE TEMPERATURA | VANDALISMO, DESAGREGAÇÃO POR AÇÃO DE INTERPERIES, AÇÃO MECÂNICA |
| | DESGASTE E APODRECIMENTO DE MADEIRA | INTERPERIES, FALTA DE MANUTENÇÃO | INFILTRAÇÃO, ATAQUE DE AGENTES BIOLÓGICOS, POLUIÇÃO. |
