**DOSSIÊ DE TOMBAMENTO DA CAPELA NOSSO SENHOR DOS PASSOS DE
CACHOEIRA DO CAMPO – OURO PRETO – MG**

**DOSSIÊ DE TOMBAMENTO DA CAPELA NOSSO SENHOR DOS PASSOS DE
CACHOEIRA DO CAMPO**

Trabalho apresentado à banca examinadora do Instituto Federal de Minas Gerais Campus Ouro Preto, como requisito para a obtenção do título de Tecnólogo em Conservação e Restauração, sob a orientação da professora Maria Cristina Rocha Simão.

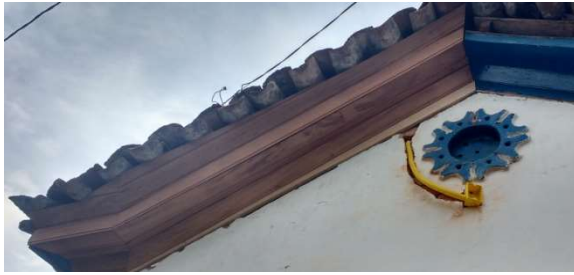
(imagem 59). Durante a pesquisa parte do engradamento foi substituído incluindo algumas telhas e peças do beiral (imagem 60). A cimalha apresentava muitos danos, como ataque de insetos, apodrecimento, rachaduras e muita fragilidade no suporte, porém, essa cimalha também foi substituída durante o processo, a madeira utilizada foi provavelmente o angelim (imagens 61 e 62). A cobertura não apresenta calhas e/ou condutores. As intervenções realizadas amenizaram alguns danos e melhorou a estética da cobertura, porém muitas peças não tiveram acabamento nem receberam a pintura.

Imagem 61: Detalhe da cimalha em processo de intervenção
Fonte: Ludmila Ribeiro 2017

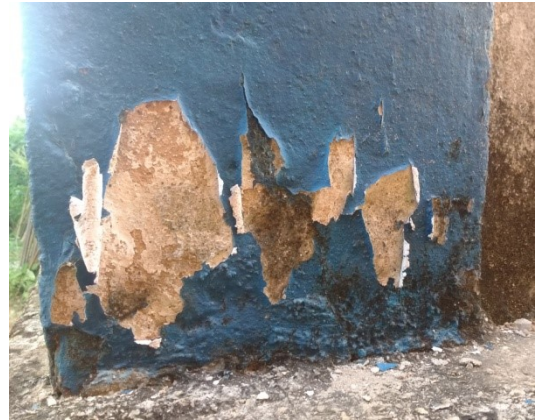
A falta de calhas na cobertura causou um excesso de umidade nas paredes acarretando danos ao revestimento. Essa degradação é mais acentuada externamente e na base das alvenarias, aparecendo manchas enegrecidas, líquens²⁰ (imagem 66) e perda da camada pictórica nas fachadas laterais e posterior externa (imagem 67). Pode-se notar que durante as intervenções realizadas, a maior preocupação com a pintura da edificação, é com a fachada frontal e com o interior, as fachadas laterais e posterior não são pintadas com a mesma frequência, estando assim mais danificadas que o restante.

Imagem 67: Perda de camada pictórica
Fonte: Ludmila Ribeiro 28/05/2018

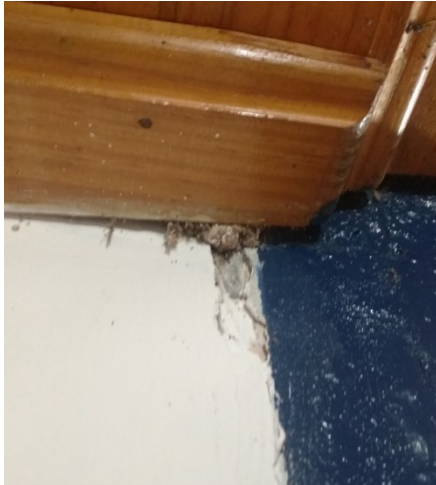
Identificou-se também fragilidade e descolamento do reboco no exterior e no interior da capela, provavelmente causados pelo excesso de umidade que no interior é proveniente do forro, e no exterior é proveniente das intempéries e do solo (imagens 68 e 69).

Imagem 68: Fragilidade e descolamento do reboco no interior da capela
Fonte: Ludmila Ribeiro 28/05/2018

Alvenarias: Para eliminar as manchas enegrecidas e líquens das paredes externas deve-se escovar os locais afetados. Nas fissuras deve ser realizado o processo de retirada do reboco danificado, limpeza, selamento de fissuras e refazimento do reboco. Nos locais onde o reboco encontra-se frágil e com descolamento, é necessário primeiramente identificar a fonte de umidade que está provocando o problema e eliminá-la. Deve-se remover a área frágil e pulverulenta do reboco, limpar bem o local e substituir essa área com novo emboço feito com material compatível com o original. Nas quebras dos tijolos onde há perda do suporte, deve-se retirar as intervenções inadequadas onde houver, e retirar o material que estiver úmido e/ou deteriorado. Em seguida o vazio deve ser preenchido com a mesma técnica construtiva.

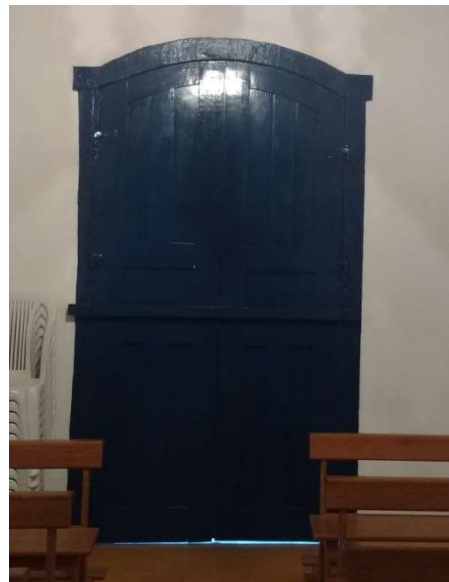
As duas portas encontram-se em bom estado de conservação, e foram recentemente repintadas com tinta a óleo na cor azul, causando excesso de brilho (imagens 73, 74, 75 e 76).

Imagem 74: Vista interna da porta principal
Fonte: Ludmila Ribeiro 28/05/2018

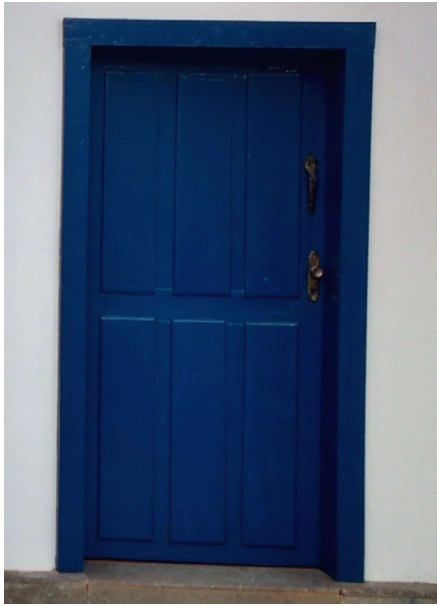
Imagem 75: Vista externa da porta lateral
Fonte: Ludmila Ribeiro 28/05/2018

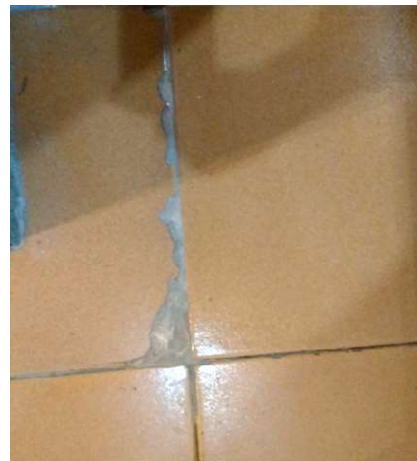
O piso, que não é mais o original da construção da capela, foi substituído por cerâmica e não apresenta muitos danos, apenas algumas fraturas (imagem 77) e desgaste do uso (imagem 78), porém, uma grande incompatibilidade temporal faz com que o mesmo atrapalhe a leitura estética do espaço.

Imagem 78: Desgaste na cerâmica
Fonte: Ludmila Ribeiro 28/05/2018

Piso: O piso externo, feito de pedra sabão, se encontra em um bom estado de conservação devendo haver manutenção periódica de limpeza. O piso interno não apresenta problemas, porém, causa um dano estético bastante significativo ao bem, já que claramente não se adequa a tipologia da capela. A cerâmica atual deve ser removida e substituída por um assoalho de madeira, semelhante ao que existia originalmente até a década de 90.

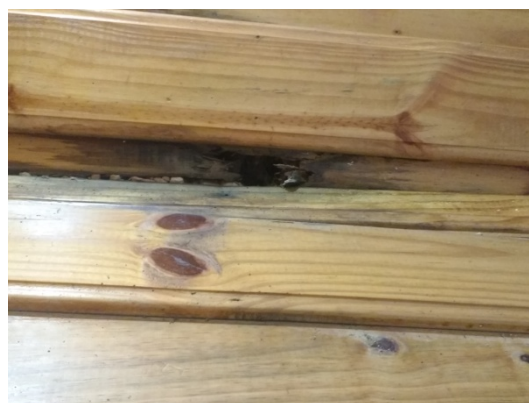
ataque de cupins (imagem 79), além disso, vazamentos provenientes do telhado causaram o apodrecimento da madeira causando manchas enegrecidas no tabuado e aumentando a fragilidade do suporte (imagens 80 e 81). É possível observar também os orifícios de entrada de cupins, algumas galerias e através de algumas frestas que existem no tabuado, nota-se sujeira acumulada no interior do forro proveniente do telhado (imagem 82). O tabuado está apenas envernizado o que também facilita na sua degradação, além de causar um desconforto estético no bem.

Imagem 80: Apodrecimento do suporte
Fonte: Ludmila Ribeiro 28/05/2018

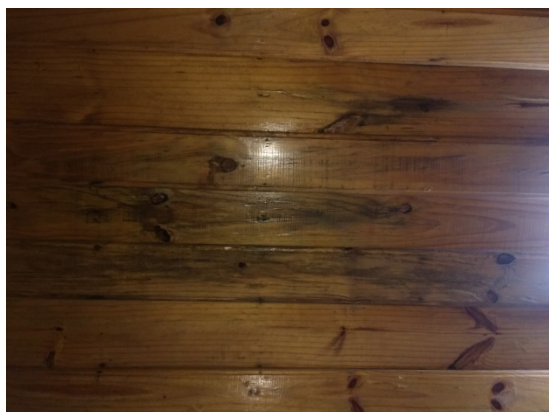
Imagem 81: Manchas enegrecidas
Fonte: Ludmila Ribeiro 28/05/2018

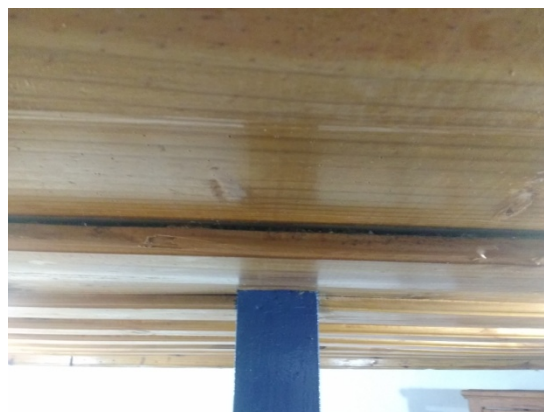
Imagem 82: Fresta no tabuado
Fonte: Ludmila Ribeiro 28/05/2018

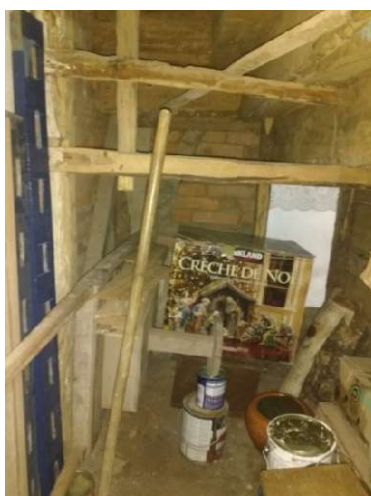
No interior do retábulo – que é possível acessar por uma porta que se encontra na lateral esquerda e também através de uma das janelas frontais do retábulo – há um grande acúmulo de objetos, restos de materiais e sujeira proveniente da cobertura, já que existem algumas frestas na parte superior da alvenaria e nessa área não possui forro, o que pode vir a atrair insetos e animais para o local (imagem 84). É possível observar também a perda de revestimento pontual nas alvenarias (imagem 85).

Imagem 84: Parte inferior interna do retábulo visto da porta lateral
Fonte: Ludmila Ribeiro 28/05/2018

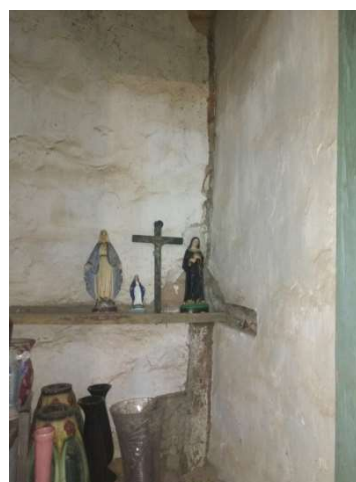
Imagem 85: Interior do retábulo visto da janela frontal
Fonte: Ludmila Ribeiro 28/05/2018

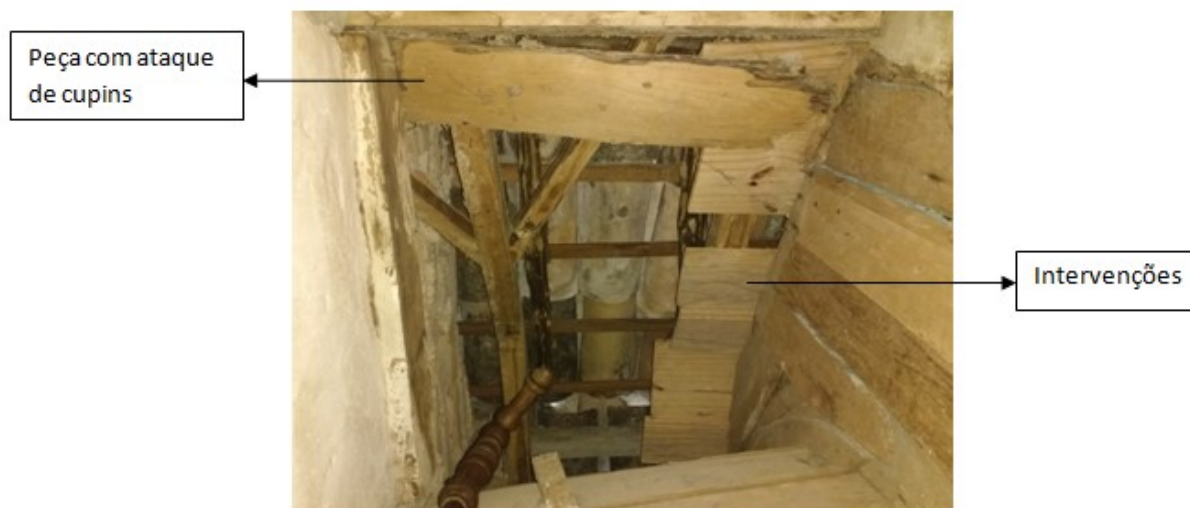
A parte estrutural do retábulo é composta por peças de madeira que em sua grande maioria estão em bom estado de conservação, porém, é possível observar algumas intervenções inadequadas, realizadas com madeira de baixa qualidade e algumas peças com ataque de xilófagos (imagem 86).

Imagem 86: Parte superior interna do retábulo visto da porta lateral
Fonte: Ludmila Ribeiro 28/05/2018

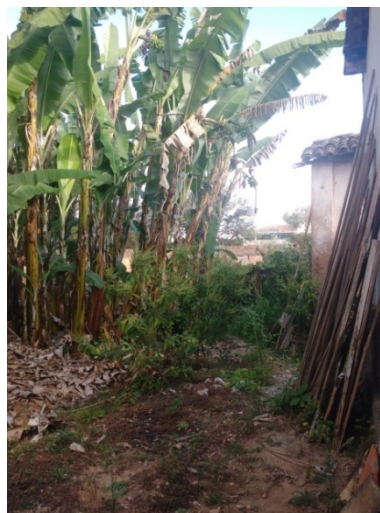
Imagem 94: Vista da área posterior
Fonte: Ludmila Ribeiro 28/05/2018

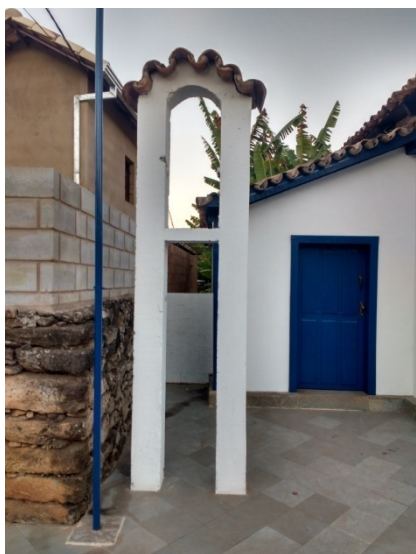
A torre sineira encontra-se em um bom estado de conservação (imagem 95). O sino, que há muito tempo não se expõe diariamente às intempéries, também está bem conservado (imagem 96).

Imagem 95: Torre sineira
Fonte: Ludmila Ribeiro 28/05/2018

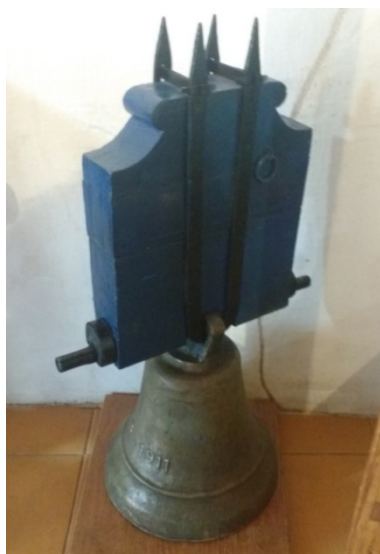
Imagem 96: Sino
Fonte: Ludmila Ribeiro 28/05/2018

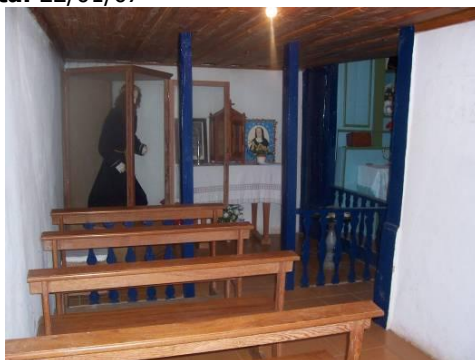
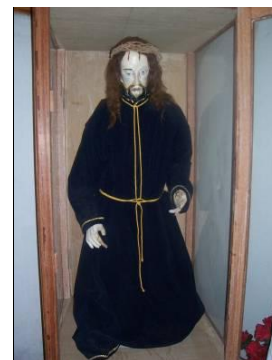
Senhor dos Passos envolto na caixa de vidro – Capela Lateral

Descrição	Imagem de roca representando o senhor dos passos, articulado, com corpo arqueado sob o peso da cruz.	
Condições de segurança	Precária	
Proteção legal existente	Nenhuma	
Dimensões	Altura: 134 cm Base: 38x28 cm	
Estado de conservação	Ruim	
Análise do estado de conservação	Suporte com partes faltantes, pintura desprendendo-se, apresentando lacunas. A imagem apresenta repintura.	
Intervenções – Responsável/Data	Sem informação	
Características técnicas	Imagem de roca certamente proveniente de ateliês locais.	
Características estilísticas	Imagem de roca de meados do séc.XVIII, característica do barroco ibérico.	
Características iconográficas	Típica imagem do Senhor dos Passos, usada nas celebrações da Semana Santa, na Procissão do Encontro.	
Dados históricos	Inexistente para esta peça específica.	
Referências Bibliográficas	C:\Documents and Settings\User\Meus documentos\Inventários\Distrito de Cachoeira do Campo\Fotos-2007\22-01-2007

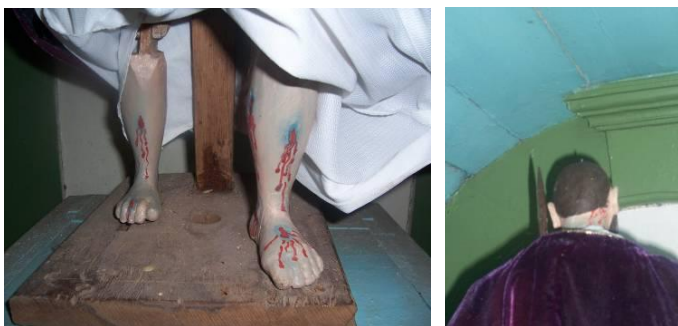
Detalhes – Senhor dos Passos

Descrição	Imagem de roca representando o senhor dos passos, articulado, com corpo arqueado sob o peso da cruz.	
Condições de segurança	Precária	
Proteção legal existente	Nenhuma	
Dimensões	Altura: 65 cm Base: 25x20 cm	
Estado de conservação	Regular	
Análise do estado de conservação	A imagem apresenta-se com repintura.	
Intervenções – Responsável/Data	Sem informação	
Características técnicas	Imagem de roca certamente proveniente de ateliês locais.	
Características estilísticas	Imagem de roca de meados do séc.XVIII, característica do barroco ibérico.	
Características iconográficas	Típica imagem do Senhor dos Passos, usada nas celebrações da Semana Santa, na Procissão do Encontro.	
Dados históricos	Inexistente para esta peça específica.	
Referências Bibliográficas	C:\Documents and Settings\User\Meus documentos\Inventários\Distrito de Cachoeira do Campo\Fotos-2007\22-01-2007	
Informações complementares	Não há.

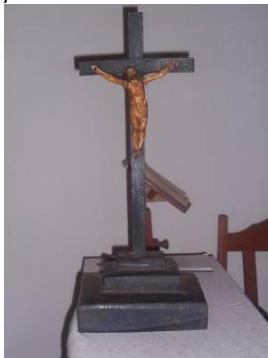
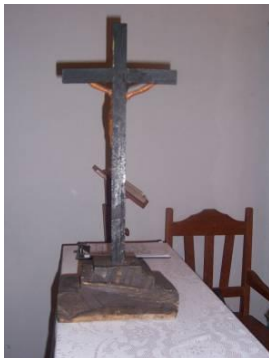
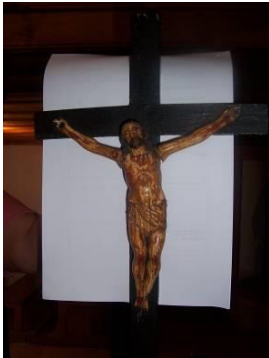
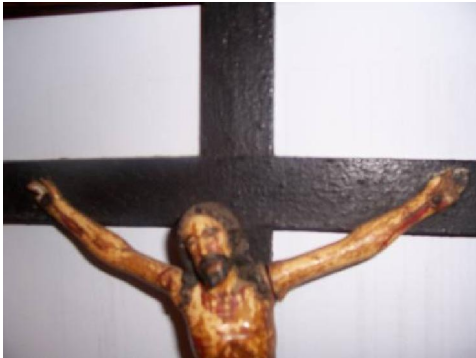
</div> <p style="text-align: center;">Vista frontal, posterior – Crucifixo</p> <div style="display: flex; justify-content: space-around;">

</div> <p style="text-align: center;">Detalhes - Crucifixo</p>

Descrição	Crucifixo sobre peanha em degraus. O Cristo se apresenta com o corpo retilíneo, sem a ondulação típica do barroco.	
Condições de segurança	Precária	
Proteção legal existente	Nenhuma	
Dimensões	Crucifixo: h= 57,8 cm; Base: 26,5x17 cm; h=14 cm;	
Estado de conservação	Regular	
Análise do estado de conservação	A imagem encontra-se com repintura.	
Intervenções – Responsável/Data	Sem informação	
Características técnicas	Obra escultórica certamente provinda de artista mediano, entre o erudito e o popular.	
Características estilísticas	Pelo estilo de confecção a imagem se filia às fases finais do barroco em Minas.	
Características iconográficas	O crucificado é o mais importante símbolo católico, usado desde o séc.VIII em todo universo católico.	
Dados históricos	Inexistente para esta peça específica.	
Referências Bibliográficas	C:\Documents and Settings\User\Meus documentos\Inventários\Distrito de Cachoeira do Campo\Fotos-2007\22-01-2007\Capela de Santa Rita
