**DOSSIÊ DE CONSERVAÇÃO E RESTAURO DA PRIMEIRA CASA DE
CÂMARA DE MARIANA - MG**

Trabalho de Conclusão de Curso apresentado ao curso superior de Tecnologia em Conservação e Restauro do Instituto Federal de Minas Gerais como exigência para a obtenção do título de Tecnólogo em Conservação e Restauro.

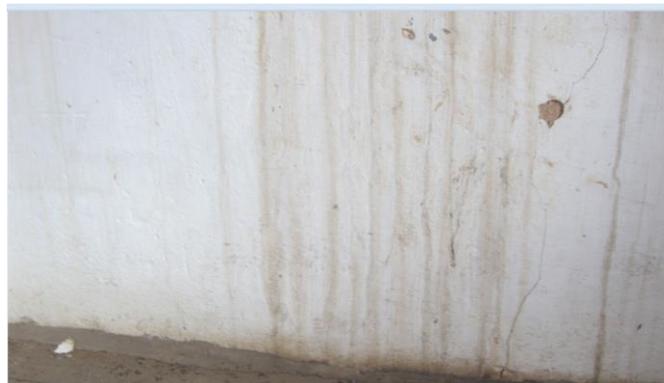
FIGURA 33: Parede do imóvel

Nota-se que as paredes internas da casa possuem reboco. As pinturas das paredes em todos os cômodos, estão cobertas por várias pinturas lisas posteriores (figura 33).

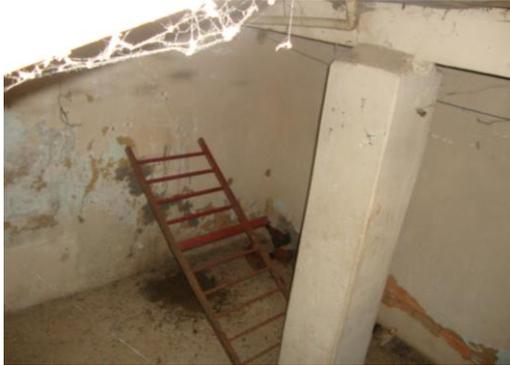
FIGURA 34: Porão - Criadouro de galinhas.

A edificação apresenta um porão baixo, habitável, com 02 (dois) cômodos. O acesso ao porão é através de um terreno ao lado que pertence ao imóvel. No interior do porão há um cômodo onde se cria galinhas. O piso do porão é de cerâmica. Apresenta pequena janela na

lateral direita fechada com partes de madeira e gradil, intervenções descaracterizantes (figura 34, 35).
