**DOSSIÊ DE CONSERVAÇÃO E RESTAURO DA CAPELA NOSSA
SENHORA DA PIEDADE DA CIDADE DE OURO PRETO - MINAS
GERAIS**

Projeto de Pesquisa de Trabalho de Conclusão de
Curso apresentado ao Instituto Federal de Minas
Gerais como exigência para a obtenção do título de
Tecnólogo em Conservação e Restauro.
Orientador: Alexandre Ferreira Mascarenhas

**DOSSIÊ DE CONSERVAÇÃO E RESTAURO DA CAPELA NOSSA
SENHORA DA PIEDADE**

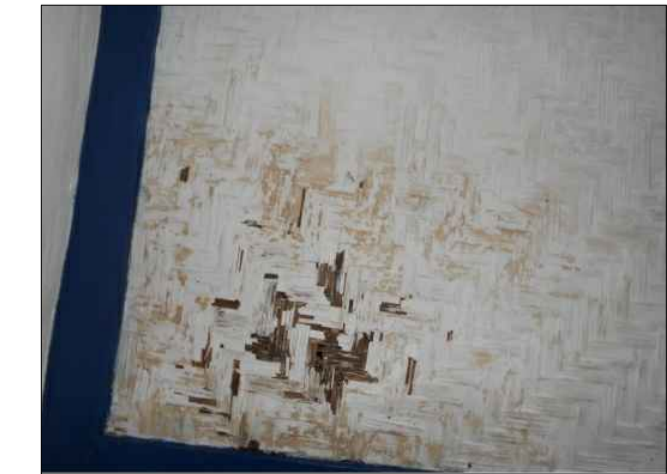
B - DESCASCAMENTO DA CAMADA PICTÓRICA, MANCHA DE UMIDADE DESCENDENTE

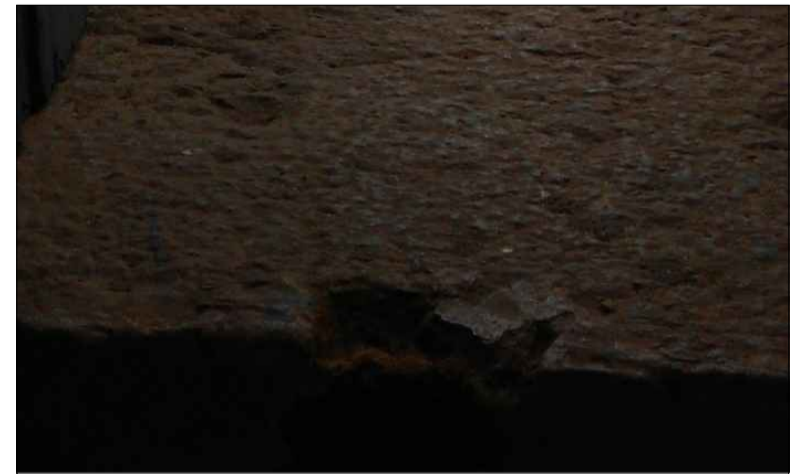
A - PERDA DE MATERIAL(LACUNA), PRESENÇA DE BOLOR

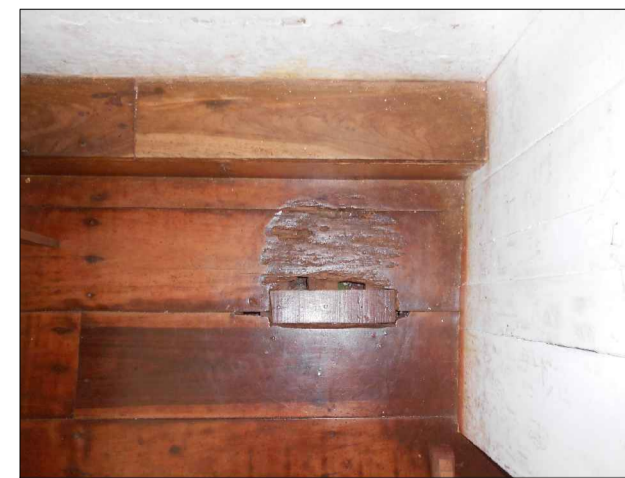
A - INTERVENÇÃO INACABADA/APRODERECIMENTO DO MADEIRA/PERDA DE MATERIAL

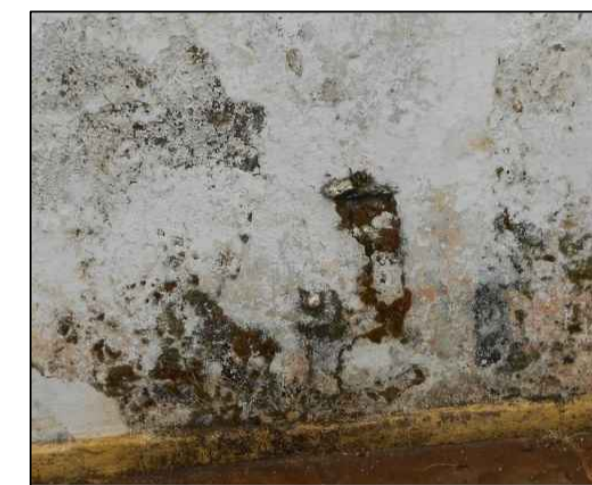
D - MANCHA ENEGRECIDA, DESGASCAMENTO DA CAMADA PICTÓRICA E MANCHA DE UMIDADE ASCEDENTE

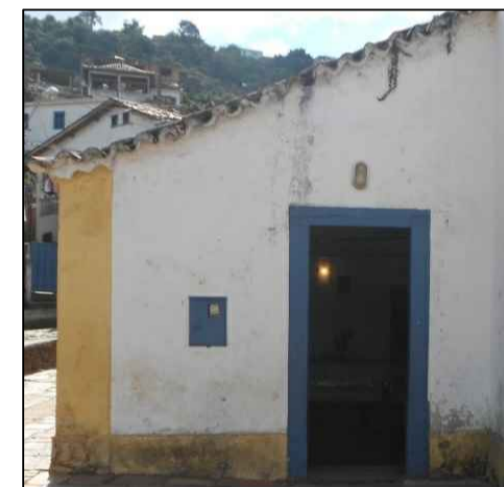
A - MANCHA DE ENEGRECIDA, DESGASCAMENTO DA CAMADA PICTÓRICA, VEGETAÇÃO SUPERIOR DE PEQUENO PORTE, TELHAS QUEBRADAS

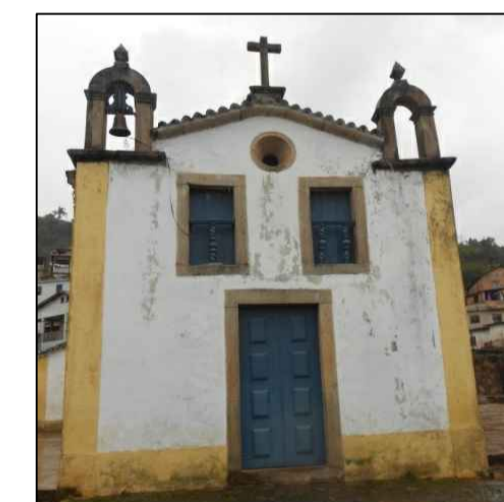
D - MANCHA DE UMIDADE, DESGASCAMENTO DA CAMADA PICTÓRICA

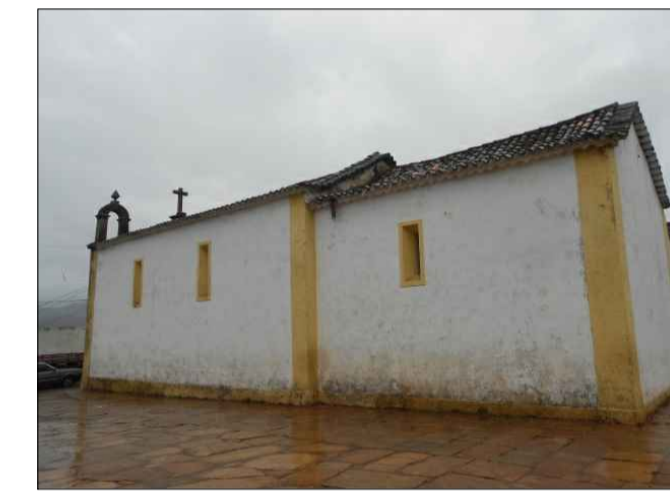
D - FACHADA LATERAL ESQUERDA COM PRESENÇA DE SUJIDADE, DESCASCAMENTO DA CAMADA PICTÓRICA, MANCHA DE UMIDADE DESCENDENTE

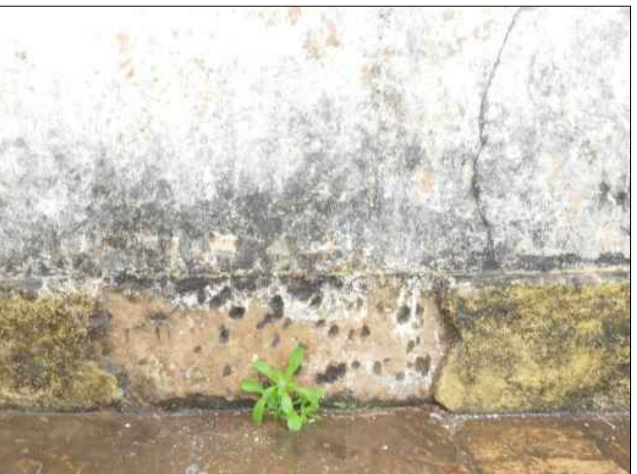
C - PRESENÇA DE VEGETAÇÃO INFERIOR DE PEQUENO PORTE, DESTACAMENTO LOCALIZADO DO REBOCO

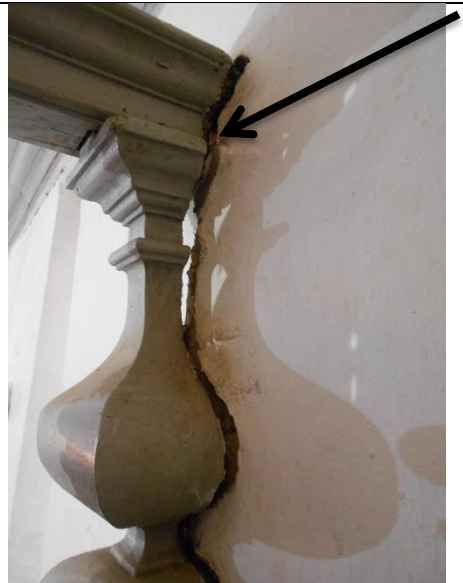
b) Desprendimento da madeira (balaustrada do coro)

ESTADO DE CONSERVAÇÃO Ruim	MATERIAIS Madeira	ACABAMENTO Verniz ou cera
--------------------------------------	-----------------------------	-------------------------------------

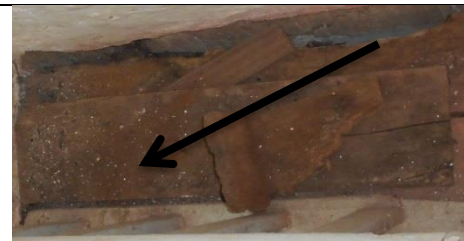
b) Perda de material ,presença de umidade e apodrecimento da madeira(piso do coro)

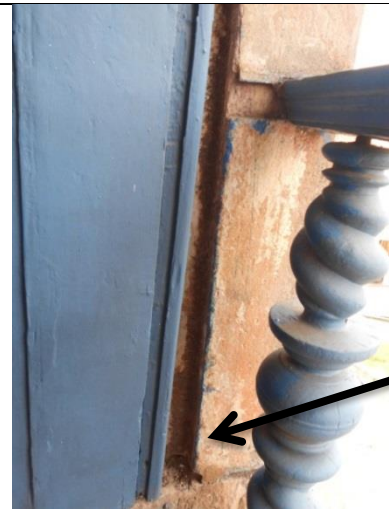
b) Descolamento de esquadria (janela fachada principal)

ESTADO DE CONSERVAÇÃO
Ruim

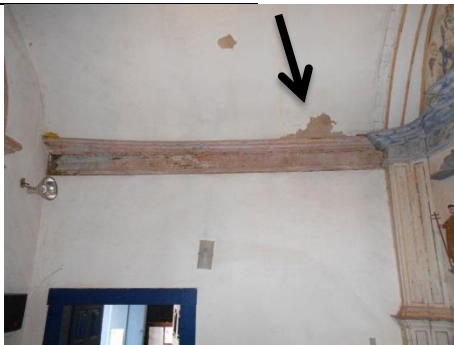
a) Descascamento da camada pictórica (forro capela mor)

Descascamento da camada pictórica (fig.a) e abaulamento do forro (fig. b) oriundo da presença de umidade vindo por infiltração no telhado.

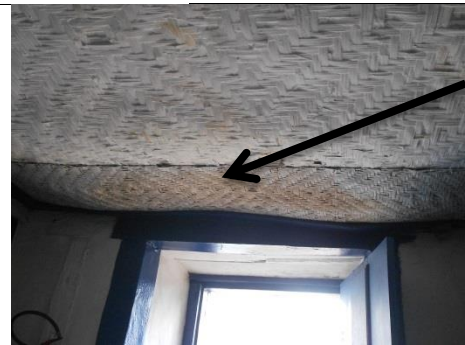
b) Abaulamento (forro da sacristia)

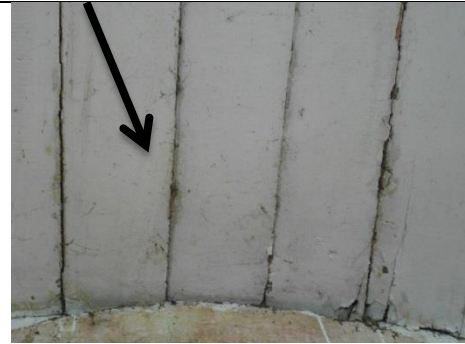
b) Descascamento da camada pictórica e sujeira (forro do coro)

Descascamento da camada pictórica, desgaste de material e mancha de umidade descendente fig.(a) oriundo da presença de umidade vindo por infiltração no telhado. **Presença de sujeira (fig. b)** devido a falta de manutenção.

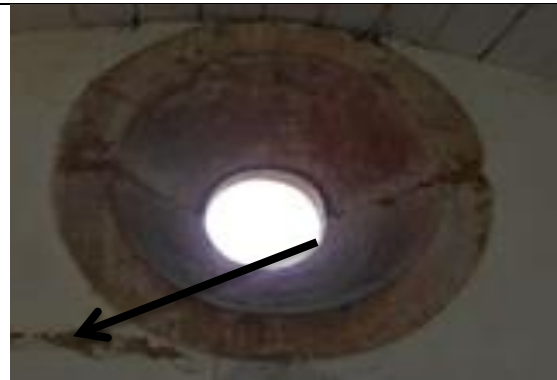
b) Umidade descendente, sujidade e descascamento da camada pictórica (parede interna do coro)

A cantaria apresenta **desgaste de material com perda localizada de material (pedra) (fig. a), presença de sujidade (fig. b)** oriundas da falta de manutenção e ação humana **umidade descendente (fig. b)** provenientes de infiltrações do telhado e **descascamento da camada pictórica (fig. b)** provavelmente devido a ação do tempo e falta de manutenção.

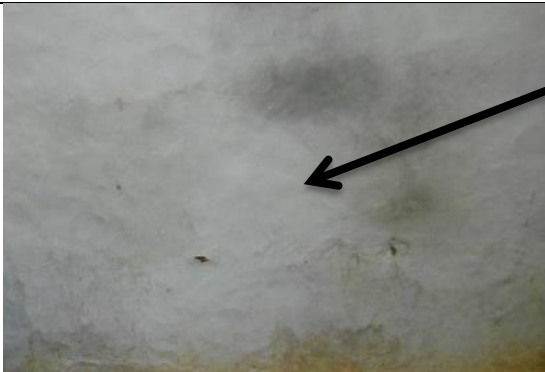
a) Sujidade (parede interna da capela mor)

A alvenaria apresenta **presença de sujidade (fig. a)** possivelmente devido a presença de umidade e falta de manutenção adequada, **mancha de umidade descendente (fig. b)** possivelmente devido a infiltrações no telhado.

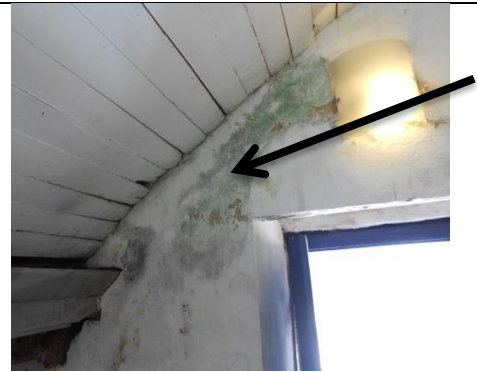
b) Mancha de umidade descendente (parede interna do coro)

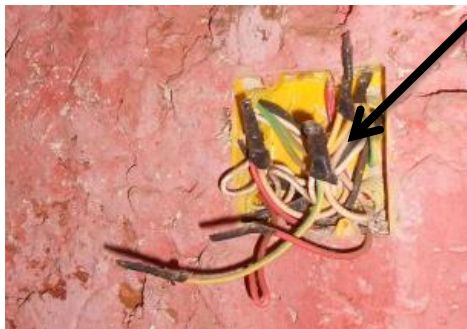
a) Fiação Irregular (parede interna do depósito)

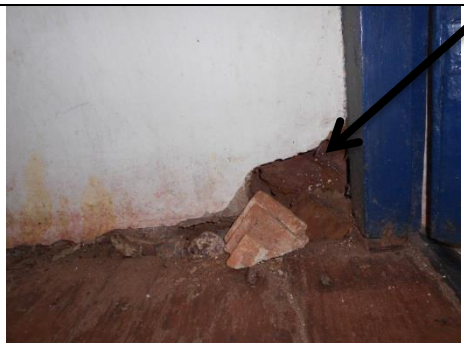
b) Desprendimento de argamassa (parede interna acesso ao coro)

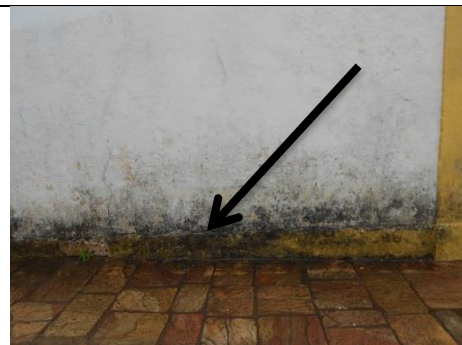
b) Mancha de umidade (fachada lateral direita)

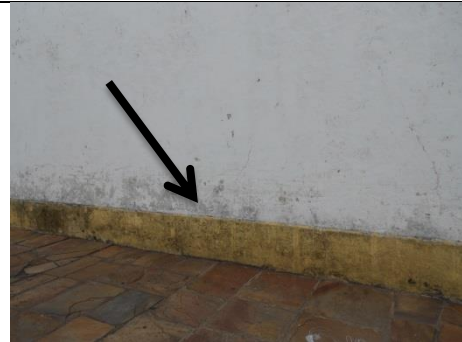
b) Mancha de umidade e desprendimento da camada pictórica (fachada lateral direita)

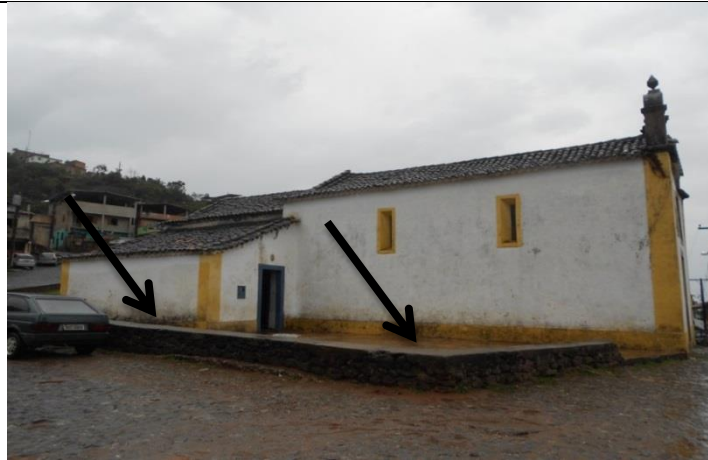
Descascamento da camada pictórica e mancha de umidade (fachada lateral direita)

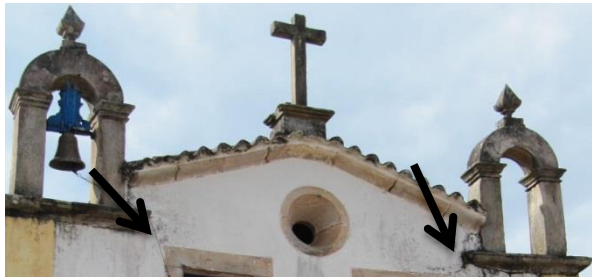
a) Mancha enegrecida e mancha de sujeira (fachada principal)

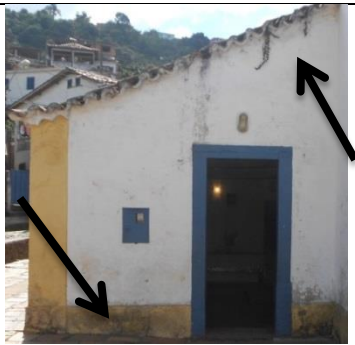
b) Vegetação aérea e mancha de umidade (fachada principal)

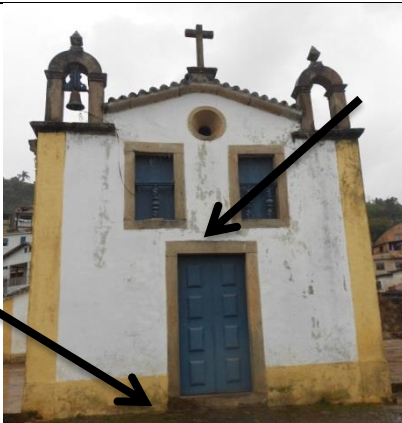
a) Descascamento da camada pictórica e mancha enegrecida (fachada principal)

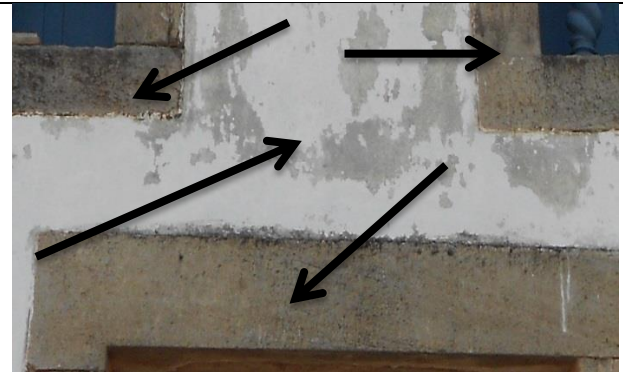
b) Pitting (picadura) e descascamento da camada pictórica (fachada principal)

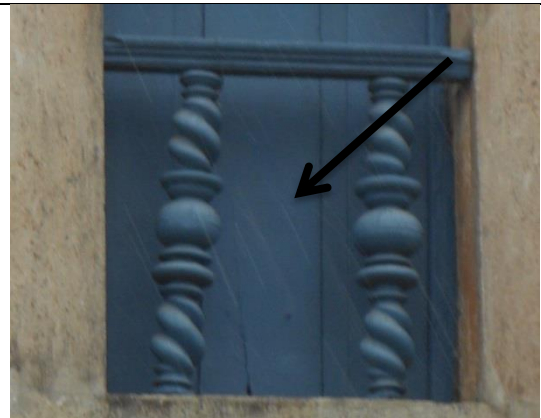
b) Perda de material (fachada principal)

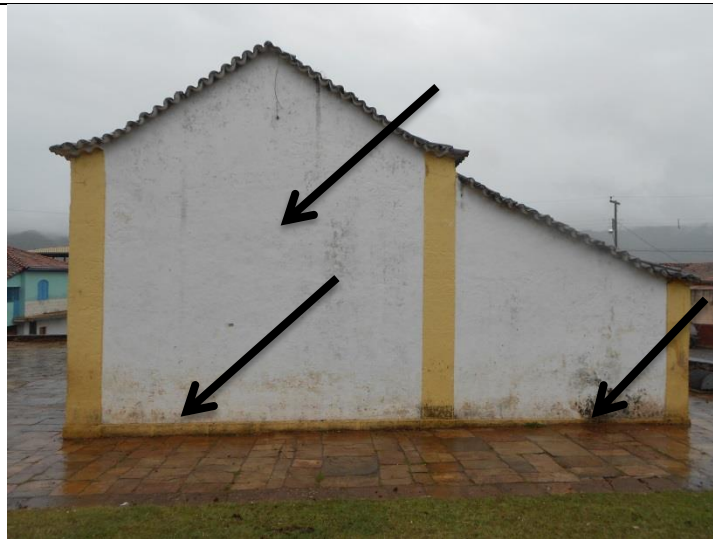
Descascamento da camada pictórica e mancha de umidade (fachada posterior)

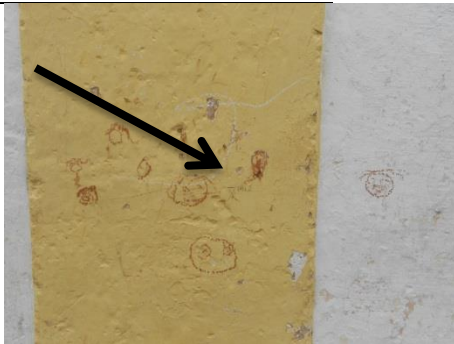
a) Pichação (fachada posterior)

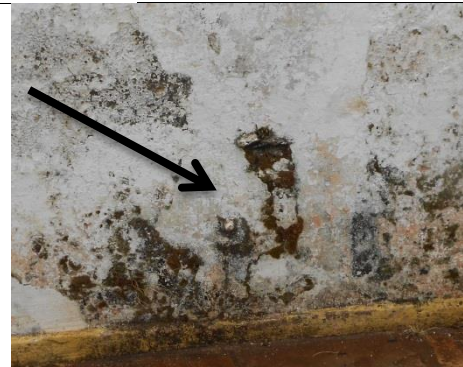
b) Mancha enegrecida, descascamento da camada pictórica e mancha de umidade (fachada posterior)

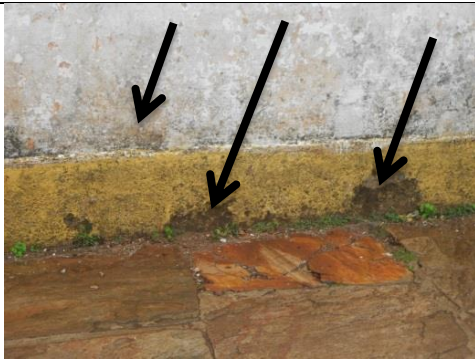
a) Mancha de umidade e perda localizada de reboco (fachada lateral esquerda)
