DOSSIÊ DE ESTABILIZAÇÃO E CONSERVAÇÃO DA RUÍNA  
NA PRAÇA DE NOSSA SENHORA DA SAÚDE DO  
MORRO DE SÃO SEBASTIÃO

Aluno: Arthur Vinícius Valério Lucas

MAIO 2016

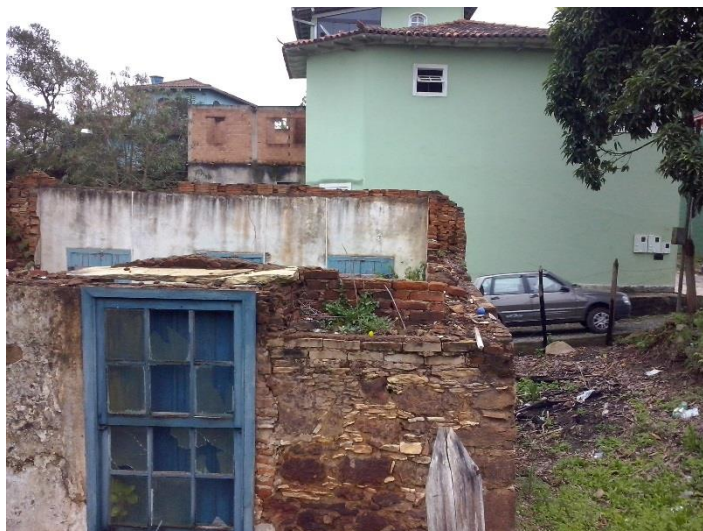
Figura 4 –Alvenaria de pedra seca na edificação

Na primeira fase da construção, ela foi concebida em alvenaria de pedra seca (FIG. 4). Tal técnica construtiva foi muito empregada ao longo das áreas mineradoras ainda no período de extração de ouro na região, onde como já foi citado anteriormente se localizava uma área de mineração conhecida pelo nome de Lavra dos Pelúrios. Existem exemplos remanescentes ao longo da cidade dos quais comumente foram empregados em novas construções constituindo a parte da fundação das mesmas por conta de sua robustez e a boa capacidade de suportar esforços mesmo com a passagem do tempo, se mantendo sólidos e firmes. O melhor exemplo do emprego dessa técnica construtiva, e que nos permite assimilação também por conta da proximidade, são os mundéis que compõe parte do acervo do Morro da Queimada. A proximidade com o que no passado era uma das maiores áreas mineradoras de Vila Rica, e a similaridade com o processo de extração que era praticado em Ouro Podre onde eram utilizados mundéis para a extração aurífera ajudam a caracterizar esse período construtivo proposto para a ruína.

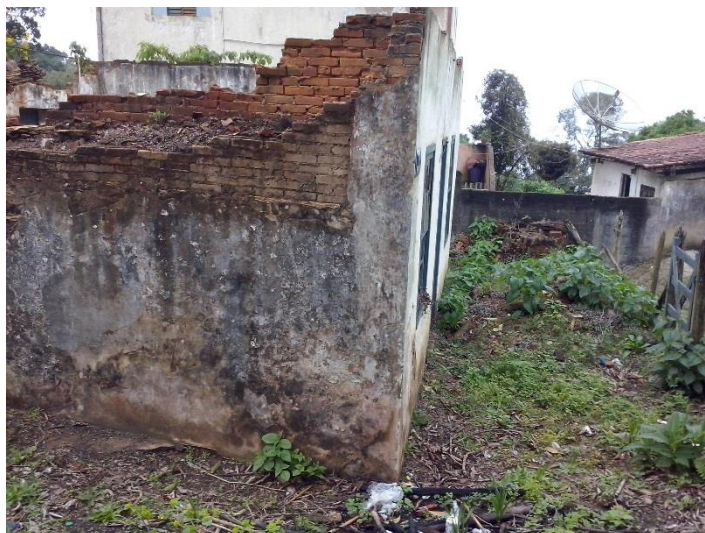
Figura 5 –Alvenaria de tijolo de barro

O segundo momento da construção foi feito possivelmente já no decorrer do Séc. XX por se apresentar em alvenaria de tijolo de barro sendo utilizada argamassa de assentamento (FIG. 5). O uso dessa técnica construtiva data de aproximadamente, o que pode nos remeter também ao início do repovoamento e crescimento do bairro na primeira metade do séc. XX.

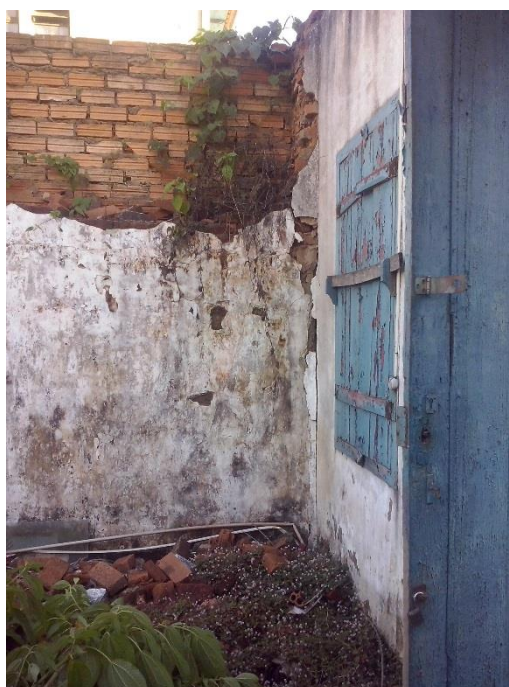
Figura 7 –Alvenaria de tijolo cerâmico

O terceiro momento da construção se deu provavelmente mais recentemente provavelmente após a troca do telhado que se apresentava com quatro águas, e sofreu uma modificação passando então a ser um telhado de apenas duas águas, fazendo ela a função de uma empena. Essa faixa foi construída em alvenaria de tijolo cerâmico (FIG. 7) se foi utilizada argamassa a base de cimento como forma de rejunte e atende a uma última faixa irregular nas paredes da edificação. Pode ter sido utilizada também de maneira corretiva de algum eventual dano ocorrido na edificação. Em algumas paredes foi utilizado em maior quantidade, como em outras foi muito pouco utilizada como forma corretiva como já foi falado.

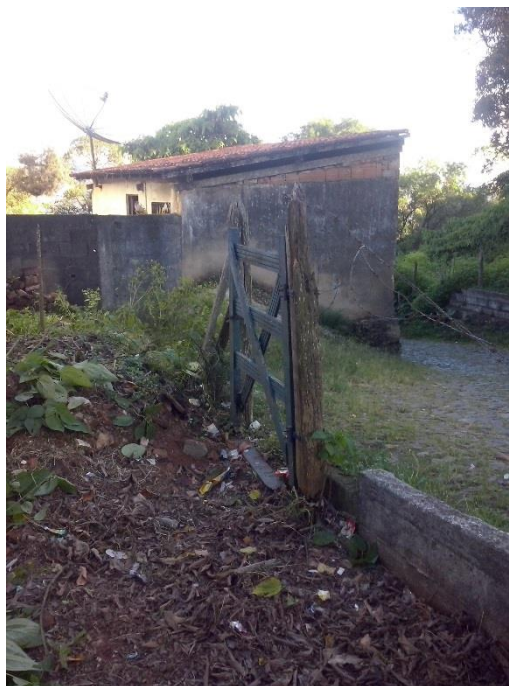
Figura 10 –Portão de acesso ao terreno

Por conta do atual estado em que se encontra a cerca, permite o fácil acesso de pessoas para dentro do terreno, fato que deve ser evitado o mais rápido possível uma vez que com a quantidade de entulho e vegetação pode se tornar abrigo para animais ou risco a integridade física pessoa e ainda por conta da fragilidade e risco de desabamento que a edificação apresenta atualmente.

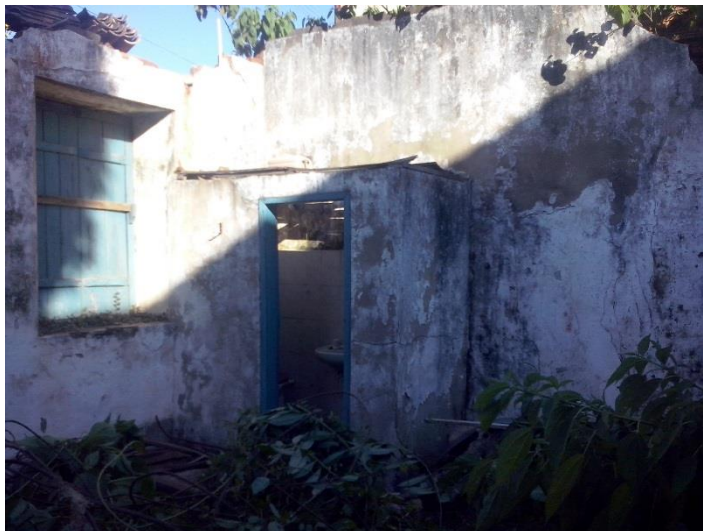
Figura 11 – Banheiro da edificação

Apresenta planta simples sendo ela disposta como um salão, sem paredes em seu meio com exceção a um banheiro (FIG. 11) que foi colocado posteriormente, o que se pode constatar pela diferença de materiais. O piso provavelmente sofreu com descaracterizações e modificações ao longo dos anos, mas atualmente ainda se apresenta com taqueado de madeira. Se caso venha a ser comprovada a proposta de datação feita sobre uma possível datação da casa, o piso atual estaria provavelmente acima de outros pisos mais antigos que podem vir a compor um acervo arqueológico que carece de estudo. As paredes foram pintadas e repintadas ao longo dos anos, existindo assim camadas sobrepostas de tinta.

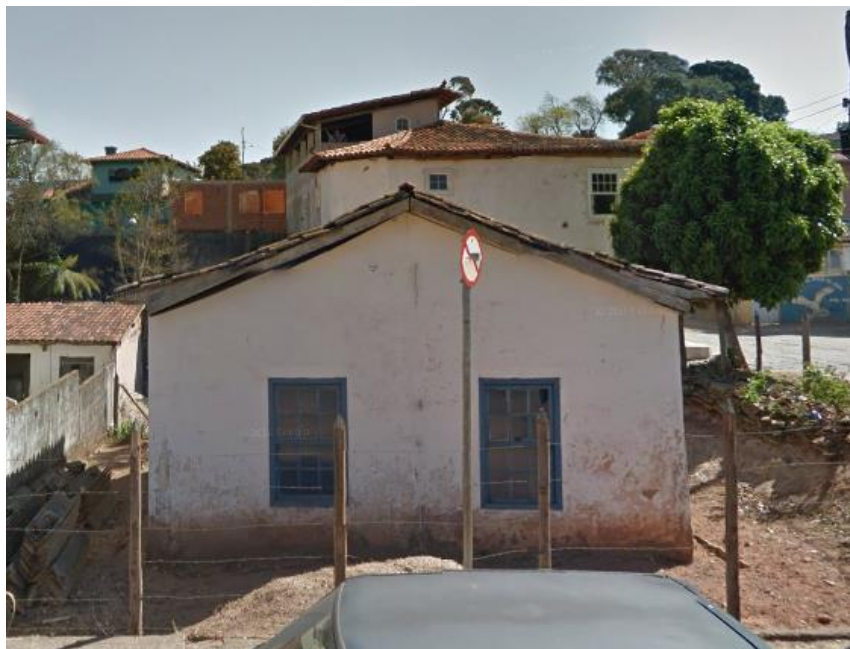
Figura 12 – Foto da edificação antes do arruinamento

A construção era arrematada com um telhado de duas águas (FIG 12) feito em madeira com telhas cerâmicas. Tal telhado veio a se perder nos últimos anos, o que fez com que se acelerasse o processo de perda da integridade da edificação. Apesar de ter se perdido, pode ser constatado por foto que o mesmo telhado sofreu modificações e descaracterizações ao longo dos anos. É possível notar que o telhado havia existido em determinado momento em uma estrutura de quatro águas, e que foi sendo alterado até chegar em sua última forma antes de vir a se arruinar definitivamente. Se tratava de um telhado simples de duas águas, arrematado por cimalhas, e beiral.

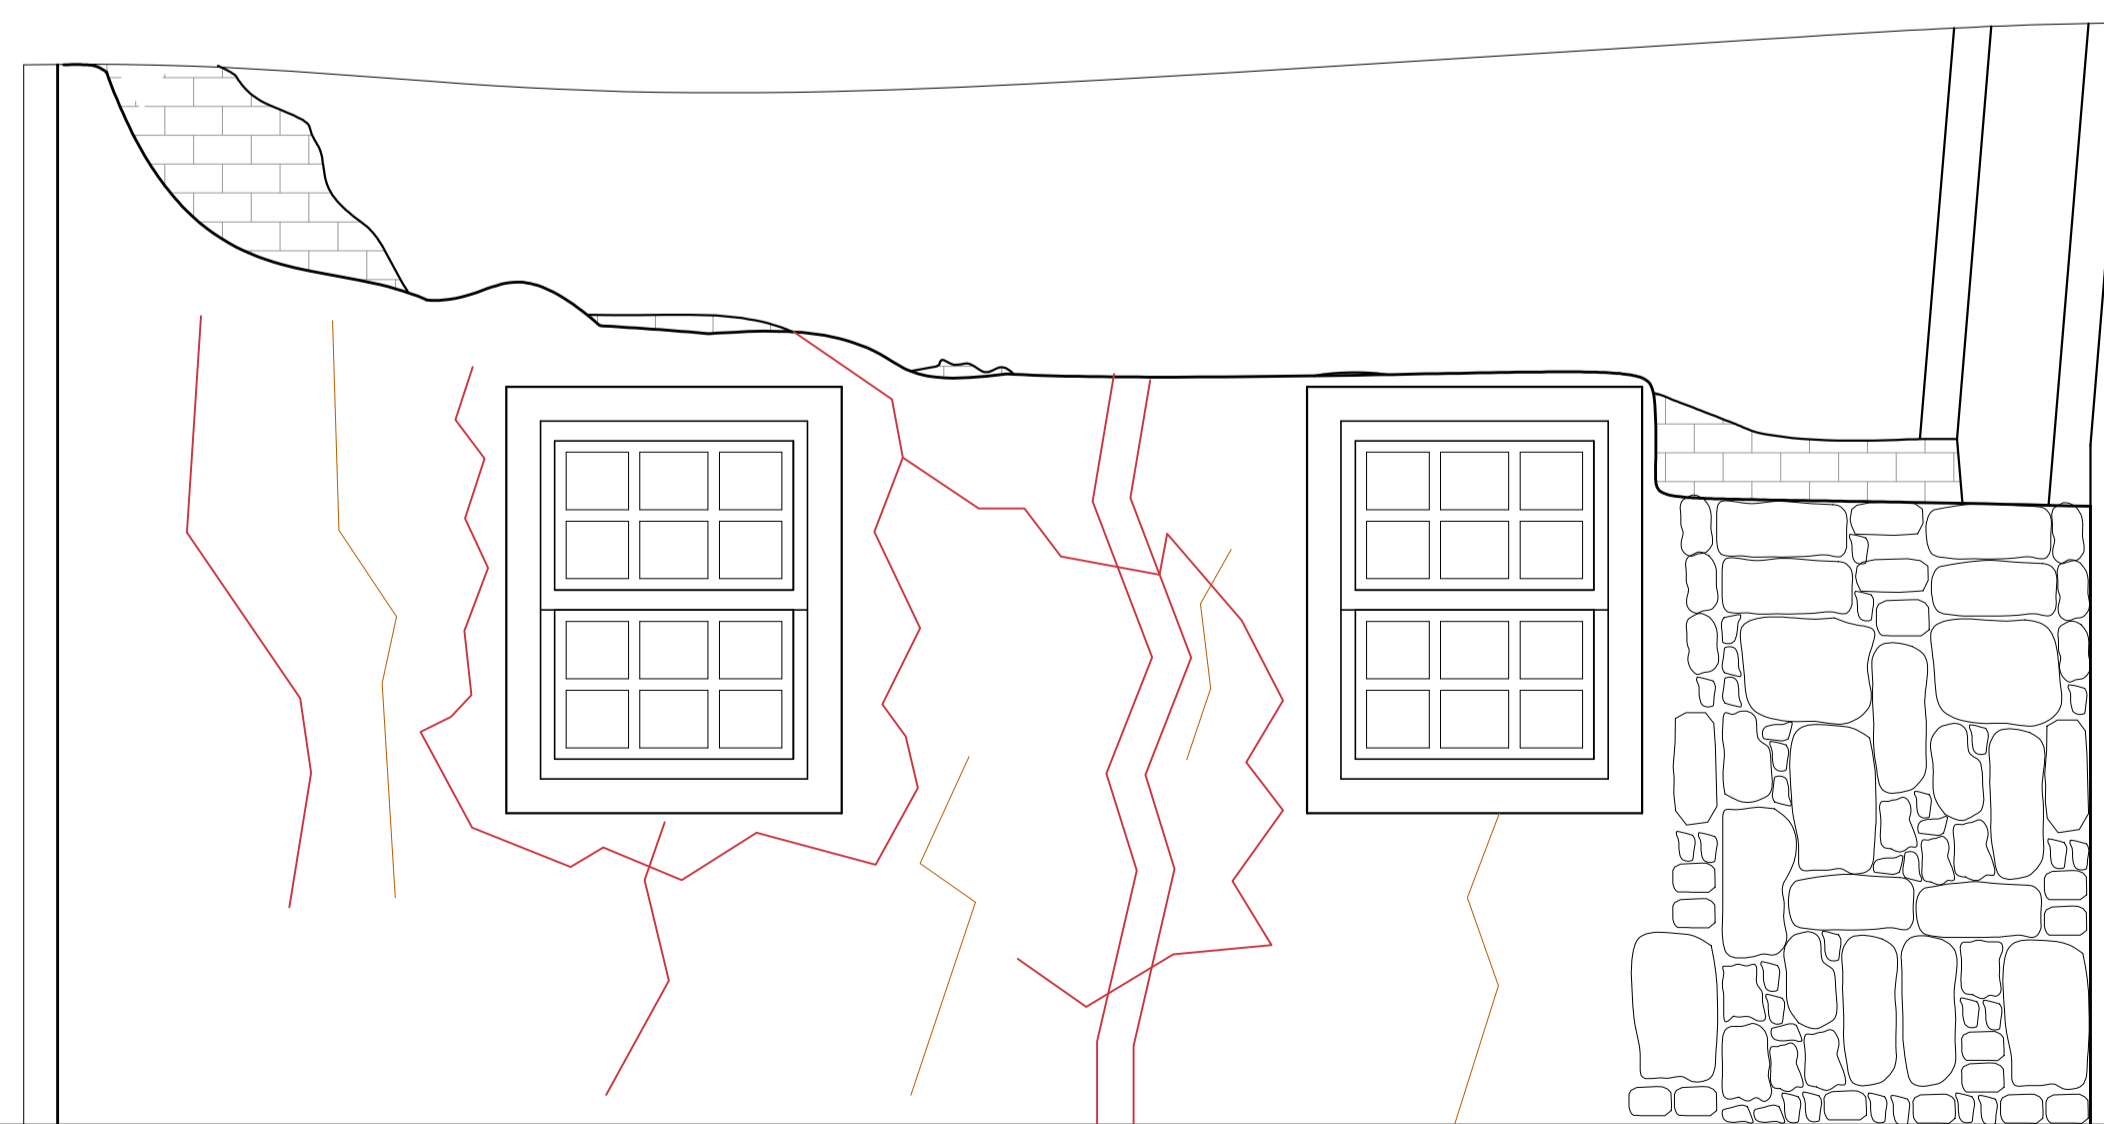
**FACHADA POSTERIOR**  
escala 1/25

Item	Patologia	Dano	Causas prováveis
	Rachaduras	Rachaduras nas superfícies acima de 3 cm	Trepidação; Movimentação do solo; Assentamento das paredes; Incompatibilidade dos materiais
	Trincas	Trincas nas paredes edificação entre 0,5 a 3cm	Vibração; Assentamento diferenciado das fundações; Falta de conservação; Trânsito intenso; Recalque do terreno
	Fissuras	Fissuramento nas paredes menores que 0,5cm	Movimentação dos materiais, recalque do terreno, diferenças de coeficiente de dilatação dos materiais
