INSTITUTO FEDERAL DE EDUCAÇÃO CIÊNCIA E TECNOLOGIA MINAS
GERAIS – CAMPUS OURO PRETO
TECNOLOGIA EM CONSERVAÇÃO E RESTAURO DE BENS IMÓVEIS

**DOSSIÊ DE CONSERVAÇÃO E RESTAURO DA CAPELA DE SÃO
SEBASTIÃO**

Trabalho desenvolvido para a disciplina de
Trabalho de Conclusão de Curso, do Curso
de Tecnologia em Conservação e Restauro
de Bens Imóveis do Instituto Federal de
Minas Gerais – Campus Ouro Preto.
Orientadora: Ana Paula de Moraes

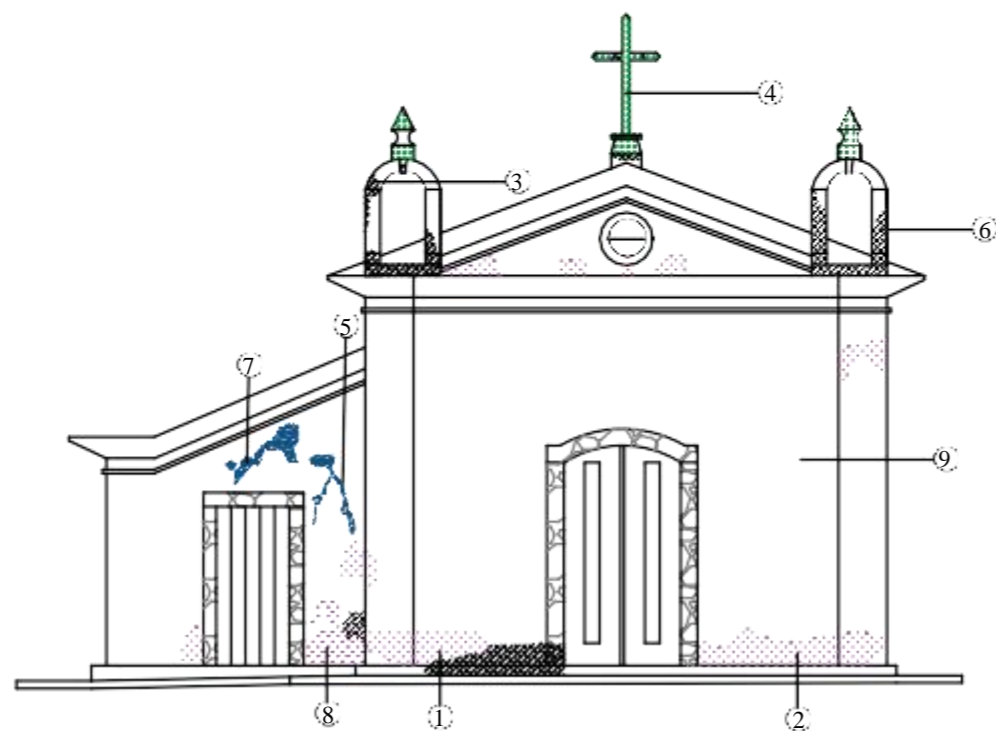
1 FACHADA FRONTAL
ESCALA 1:100

PATOLOGIAS			
LEGENDA	DANO	AGENTE	CAUSA PROVÁVEL
	Mancha negra	Substâncias orgânicas e inorgânicas	Depósito de impurezas ambientais, formando grossa camada escura
	Perda da camada pictórica	Ação de intempéries	Sobreposição das camadas de pinturas com tintas diferentes, sem tratamento anterior. Falta de manutenção.
	Perda da coloração da camada pictórica	Ação de intempéries, radiação solar e água pluvial	Constante exposição às intempéries, carregamento do material pelo vento e pela água.
	Vício de construção	Ação humana	Uso de material inadequado. Falta de acabamento.
	Biofilme	Musgos e fungos	Condições ambientais favoráveis para o desenvolvimento. Falta de manutenção e limpeza.
	Acúmulo de sujeira	Ação humana	Falta de manutenção e limpeza.

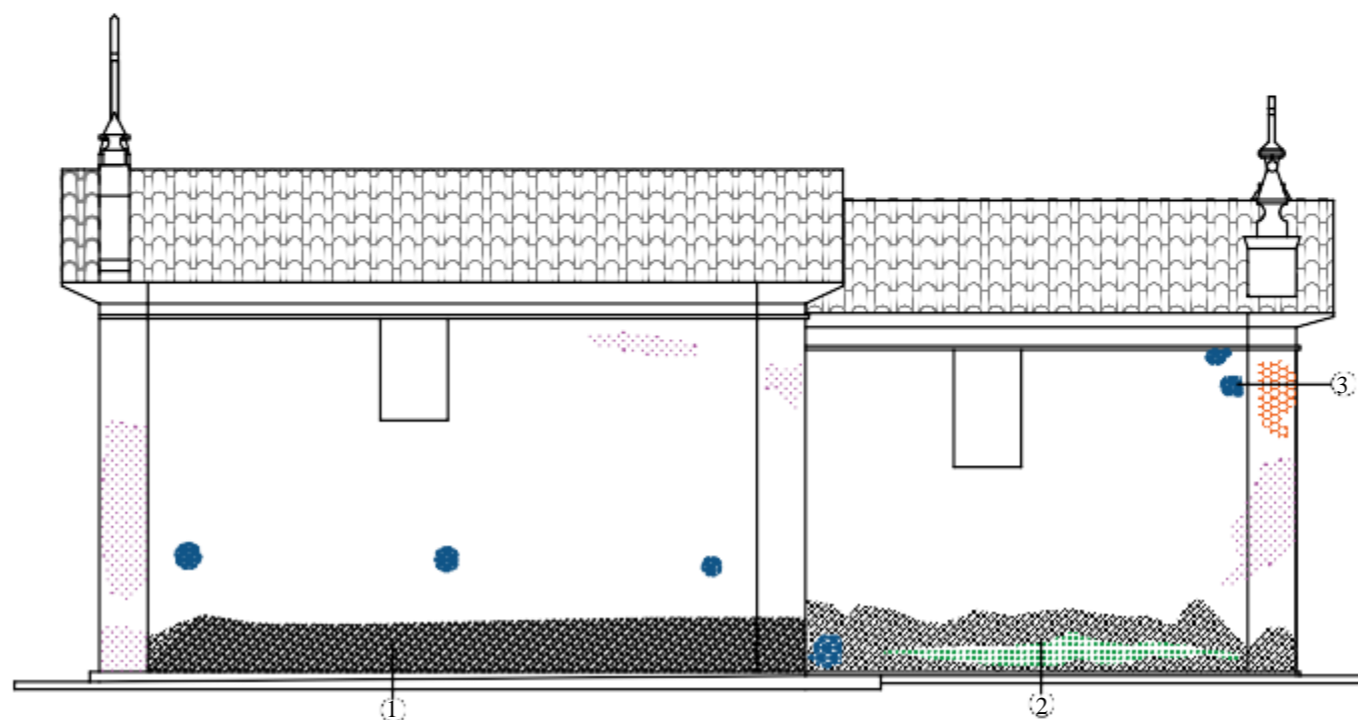
2 FACHADA LATERAL DIREITA
 ESCALA 1:100

PATOLOGIAS			
LEGENDA	DANO	AGENTE	CAUSA PROVÁVEL
	Mancha negra	Substâncias orgânicas e inorgânicas	Depósito de impurezas ambientais, formando grossa camada escura
	Perda da camada pictórica	Ação de intempéries	Sobreposição das camadas de pinturas com tintas diferentes, sem tratamento anterior. Falta de manutenção.
	Perda da coloração da camada pictórica	Ação de intempéries, radiação solar e água pluvial	Constante exposição às intempéries, carregamento do material pelo vento e pela água.
	Vício de construção	Ação humana	Uso de material inadequado. Falta de acabamento.
	Biofilme	Musgos e fungos	Condições ambientais favoráveis para o desenvolvimento. Falta de manutenção e limpeza.
	Acúmulo de sujidade	Ação humana	Falta de manutenção e limpeza.

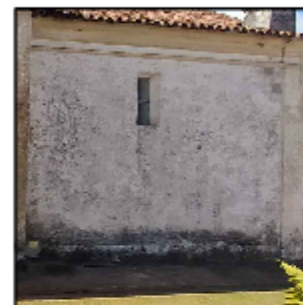
2: Sujidade e perda da camada pictórica, mancha negra e vício de construção

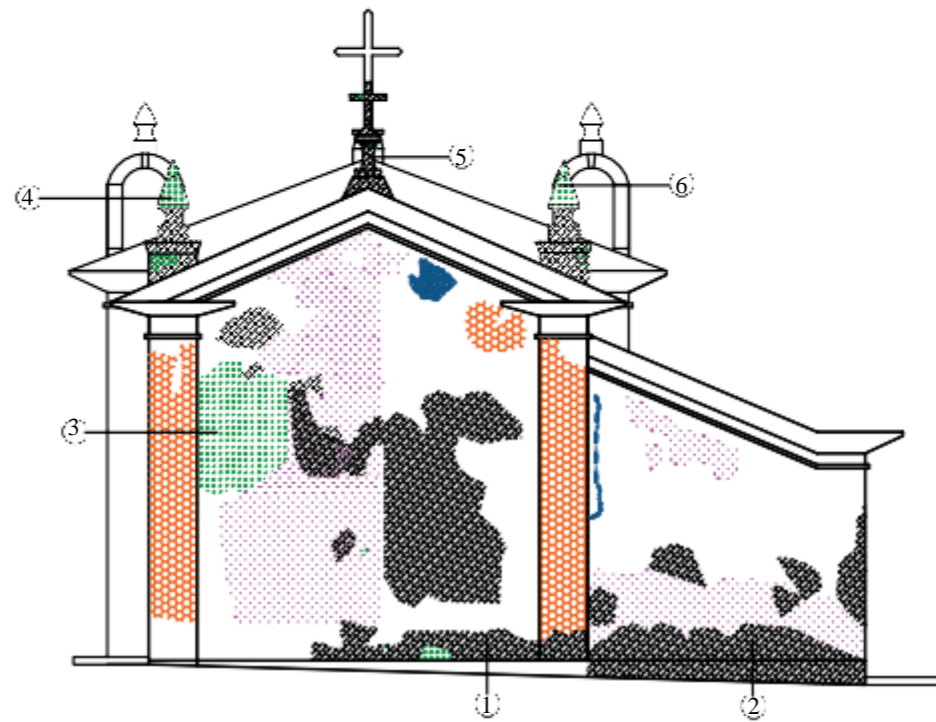
3 FACHADA POSTERIOR
ESCALA 1:100

PATOLOGIAS			
LEGENDA	DANO	AGENTE	CAUSA PROVAVEL
	Mancha negra	Substâncias orgânicas e inorgânicas	Deposito de impurezas ambientais, formando grossa camada escura
	Perda da camada pictórica	Ação de intempéries	Sobreposição das camadas de pinturas com tintas diferentes, sem tratamento anterior. Falta de manutenção.
	Perda da coloração da camada pictórica	Ação de intempéries, radiação solar e água pluvial ácida.	Constante exposição às intempéries, carregamento do material pelo vento e pela água.
	vício de construção	Ação humana	Uso de materiais inadequados. Falta de acabamento.
	Biofilme	Musgos e fungos	Condições ambientais favoráveis para o desenvolvimento. Falta de manutenção e limpeza.
	Acumulo de sujidade	Ação humana	Falta de manutenção e limpeza.

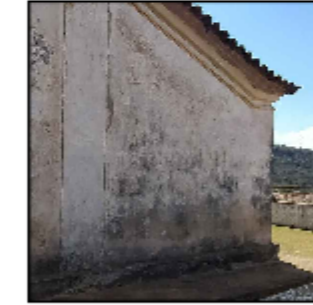
3: Mancha negra, perda da camada pictórica e vício de construção

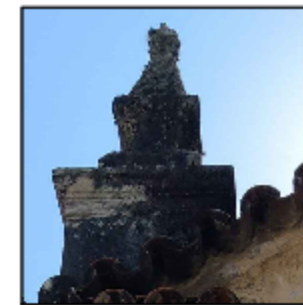
4: Mancha negra e biofilme

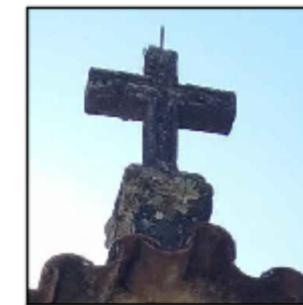
5: Mancha negra e biofilme

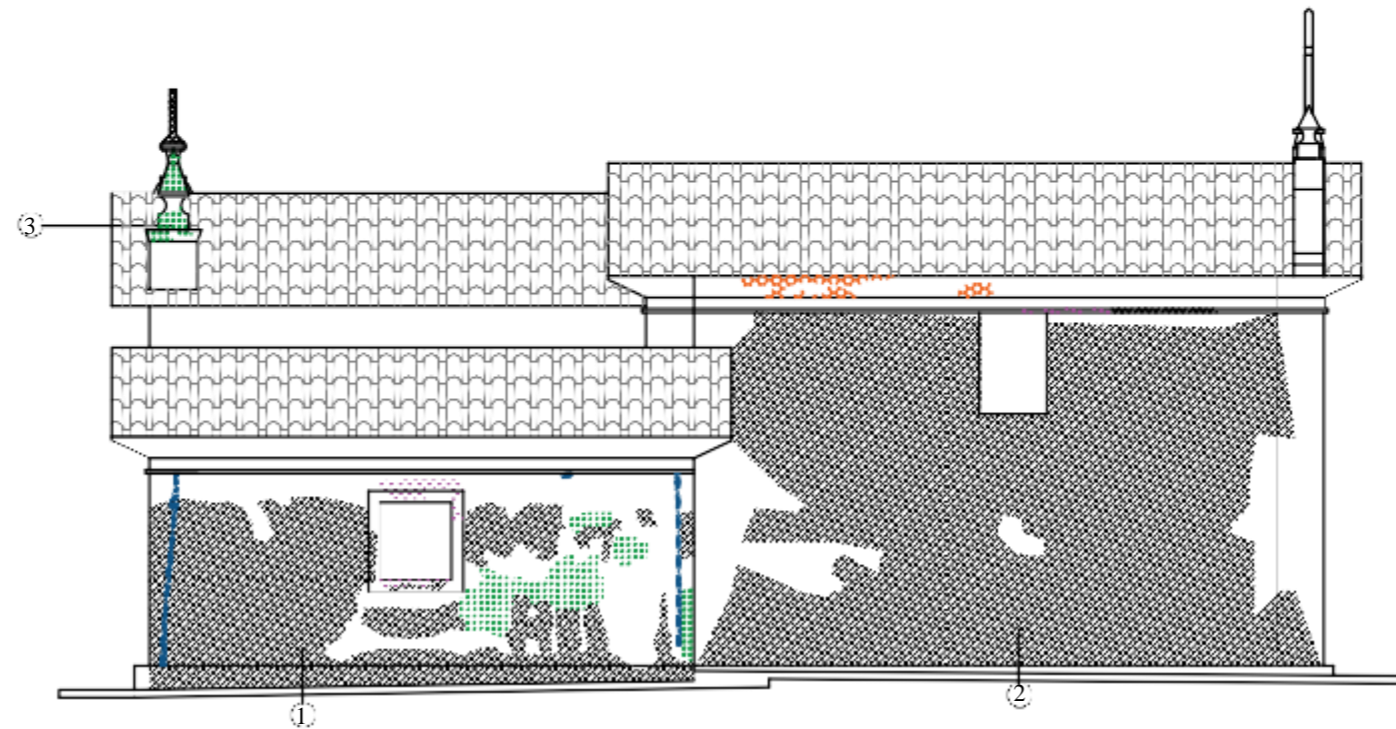
4 FACHADA LATERAL ESQUERDA
ESCALA 1:100

LEGENDA	DANO	PATOLOGIAS	
		AGENTE	CAUSA PROVÁVEL
	Mancha negra	Substâncias orgânicas e inorgânicas	Depósito de impurezas ambientais, formando grossa camada escura
	Perda da camada pictórica	Ação de intempéries	Sobreposição das camadas de pinturas com tintas diferentes, sem tratamento anterior. Falta de manutenção.
	Perda da coloração da camada pictórica	Ação de intempéries, radiação solar e água pluvial	Constante exposição às intempéries, carregamento do material pelo vento e pela água.
	Vício de construção	Ação humana	Uso de material inadequado. Falta de acabamento.
	Biofilme	Musgos e fungos	Condições ambientais favoráveis para o desenvolvimento. Falta de manutenção e limpeza.
	Acúmulo de sujidade	Ação humana	Falta de manutenção e limpeza.

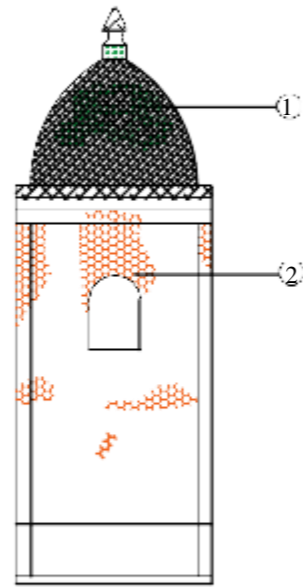
0 TORRE - FACHADA FRONTAL
ESCALA

PATOLOGIAS			
LEGENDA	DANO	AGENTE	CAUSA PROVÁVEL
	Mancha negra	Substâncias orgânicas e inorgânicas	Depósito de impurezas ambientais, formando grossa camada escura
	Perda da camada pictórica	Ação de intempéries	Sobreposição das camadas de pinturas com tintas diferentes, sem tratamento anterior. Falta de manutenção.
	Perda da coloração da camada pictórica	Ação de intempéries, radiação solar e água pluvial	Constante exposição às intempéries, carregamento do material pelo vento e pela água.
	Vício de construção	Ação humana	Uso de material inadequado. Falta de acabamento.
	Biofilme	Mosgos e fungos	Condições ambientais favoráveis para o desenvolvimento. Falta de manutenção e limpeza.
	Acúmulo de sujidade	Ação humana	Falta de manutenção e limpeza.

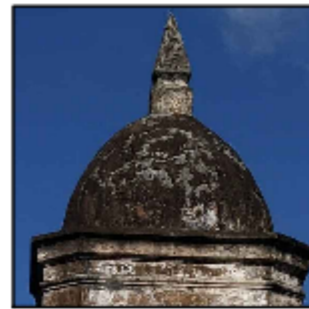
1: Mancha negra e biofilmena cúpula e no pináculo

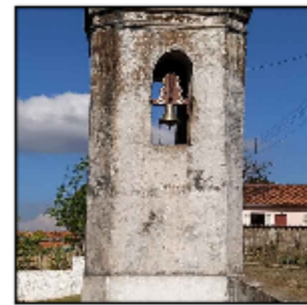
2: Perda da coloração da camada pictórica

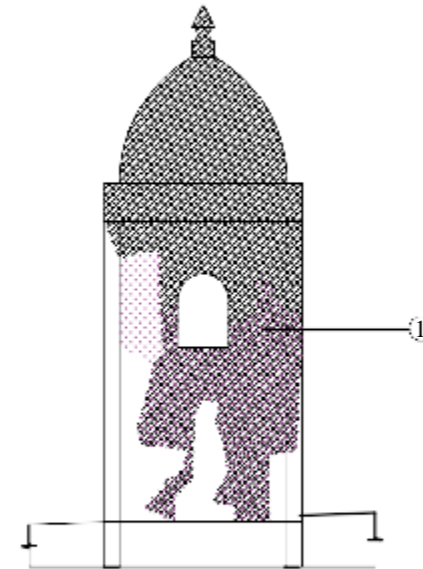
0 TORRE - FACHADA LATERAL DIREITA
ESCALA

1: Mancha negra e perdida camada pictórica

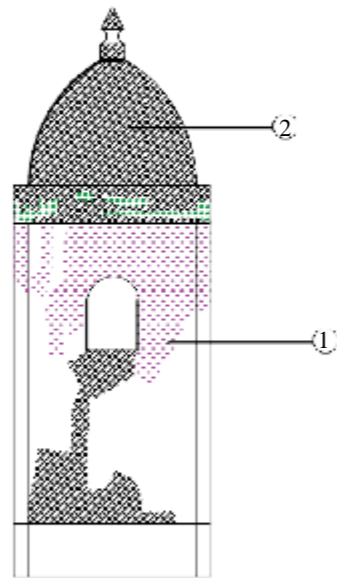
0 TORRE - FACHADA POSTERIOR
ESCALA

PATOLOGIAS			
LEGENDA	DANO	AGENTE	CAUSA PROVÁVEL
	Mancha negra	Substâncias orgânicas e inorgânicas	Depósito de impurezas ambientais, formando grossa camada escura
	Perda da camada pictórica	Ação de intempéries	Sobreposição das camadas de pinturas com tons diferentes, sem tratamento anterior. Falta de manutenção.
	Perda da coloração da camada pictórica	Ação de intempéries, radiação solar e água pluvial ácida.	Constante exposição às intempéries, carregamento do material pelo vento e pela água.
	Vício de construção	Ação humana	Uso de material inadequado. Falta de acabamento.
	Biofilme	Musgos e fungos	Condições ambientais favoráveis para o desenvolvimento. Falta de manutenção e limpeza.
	Acúmulo de sujidade	Ação humana	Falta de manutenção e limpeza.

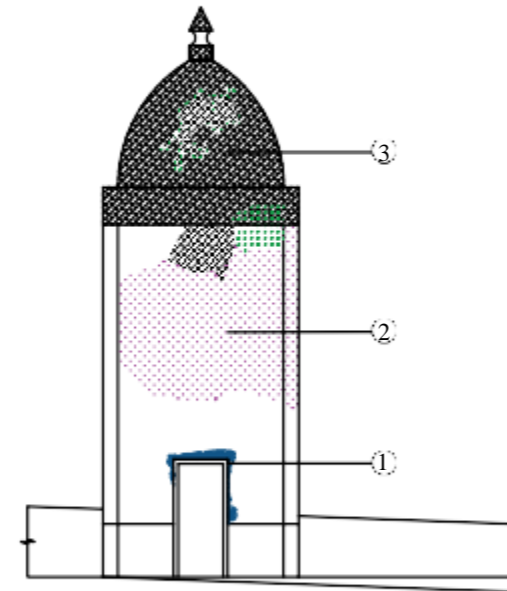
2: Mancha negra e biofilme

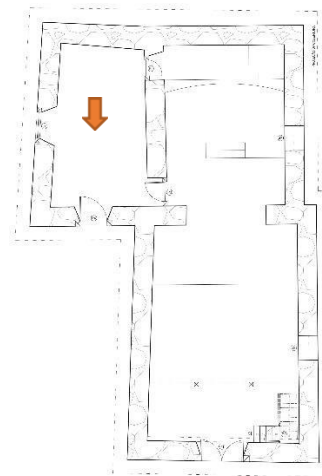
Descrição: Infiltração no forro da sacristia.

Causas Prováveis: Deslocamento de telhas do telhadoda sacristia e falta de reparos na cobertura.

Estruturalmente o forro encontra-se em bom estado, porém percebe-se a presença de infiltração em alguns pontos, sujidade de uma forma geral e ferrugem nos pregos.

Apesar da recente reforma, como algumas partes do forro apresentam infiltrações, a cobertura precisa passar por uma avaliação e as telhas deslocadas ou quebradas devem ser trocadas.

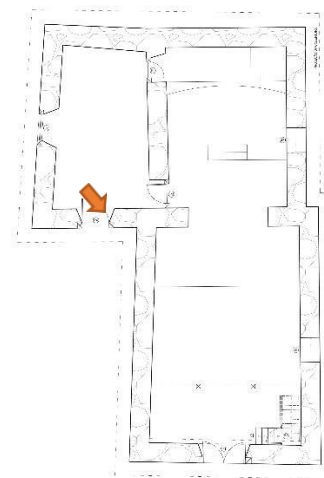
Descrição: Perda da camada pictórica na parede interna da porta de entrada da sacristia.

Causas Prováveis: Sobreposição de camadas de tinta sem a devida preparação da superfície e falta de manutenção.

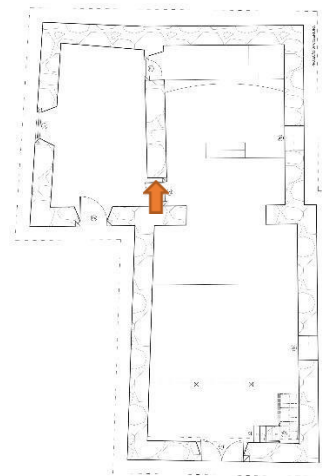
Descrição: Perda da camada pictórica e perda de reboco na parede interna da porta entre a sacristia e o altar-mor.

Causas Prováveis: Atrito, sobreposição de camadas de tinta sem a devida preparação da superfície e falta de manutenção.

Após a avaliação, nos dois casos deve-se remover todas as partes que estejam se desprendendo. Se atentando apenas às áreas danificadas, para não causar novos danos.

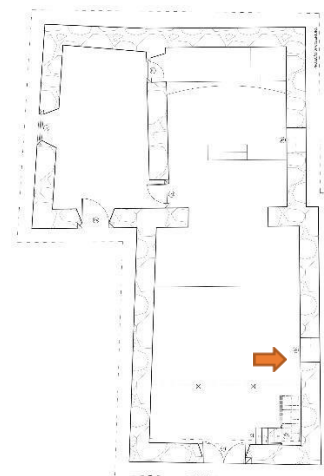
Descrição: Perda da camada pictórica e perda de reboco na parede direita da nave.

Causas Prováveis: Perda da adesão da camada de reboco com a alvenaria, sobreposição de camadas de tinta sem a devida preparação da superfície e falta de manutenção.

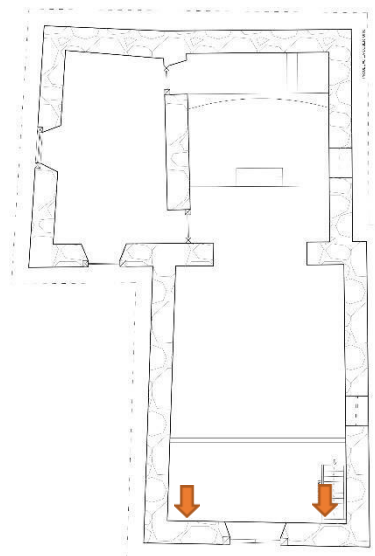
Descrição: Manchas de umidade e estufamento da camada pictórica no coro.

Causas Prováveis: Falta de manutenção da cobertura, causando goteiras e permitindo que a água escorra pelas paredes.

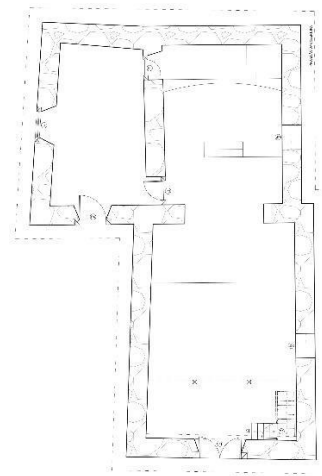
Descrição: Sujidade e pregos enferrujados no forro danave.

Causas Prováveis: Falta de manutenção e limpeza.

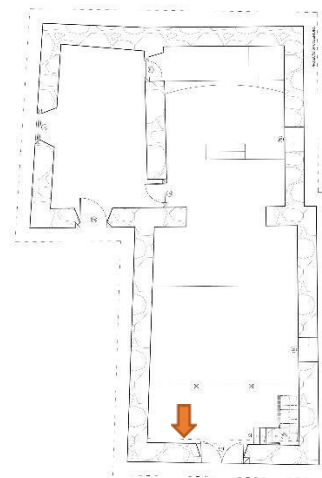
Descrição: Perda da camada pictórica na parede posterior da nave.

Causas Prováveis: Sobreposição de camadas de tinta sem a devida preparação da superfície e falta de manutenção.

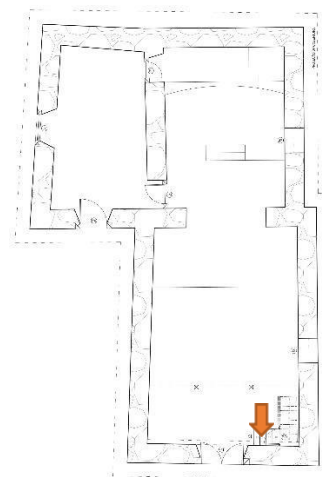
Descrição: Perda da camada pictórica, perda da camada de reboco e sujidade na parede do lado da escada que dá acesso ao coro.

Causas Prováveis: Sobreposição de camadas de tinta sem a devida preparação da superfície, perda da adesão da camada de reboco com a alvearia, falta de manutenção e limpeza.

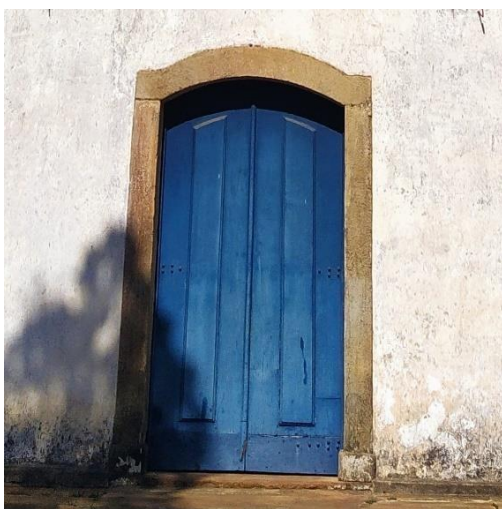
Figura 10 – Porta fachada frontal

As esquadrias encontram-se em bom estado de conservação.
