Flávia Luisa Junqueira

**ARQUITETURA RURAL EM OURO PRETO:
O caso da Fazenda Bandeirinha**

Ouro Preto
2021

Trabalho de Conclusão de Curso apresentado ao Curso Técnico de Conservação e Restauro do Instituto Federal de Minas Gerais - *Campus* Ouro Preto para obtenção do grau de Tecnólogo em Conservação e Restauro.

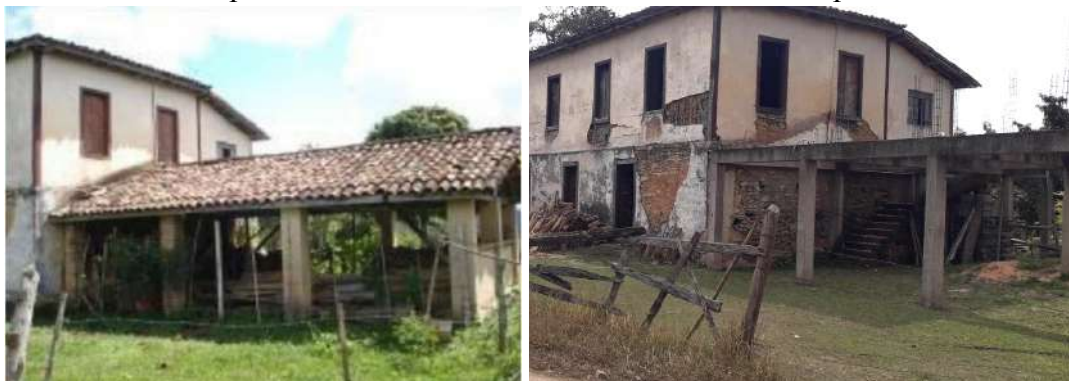
O galpão/garagem (Figura 42) que existia anexo à casa possivelmente data da mesma época das adições feitas em meados de 1970, media nove metros e meio de testada, este foi demolido após seu telhado vir a ruir entre 2012 e 2014. No mesmo espaço que ocupava o galpão foram erguidos pilares para uma nova obra (Figura 43), mas o projeto está parado há alguns anos.

Figuras 42 e 43 - Galpão anexo ao lado direito da casa e substituído pela estrutura de concreto

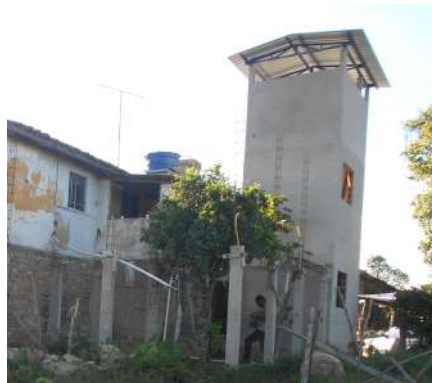
Figura 44 - Torre da caixa d'água

Por fim, a última modificação no complexo, talvez a mais drástica devido a sua dimensão em relação à casa, foi a construção de uma torre para colocação de caixa d'água com maior capacidade (Figura 44), possuindo três pisos e mais de oito metros de altura, instalada anexo à área de serviço a torre chama atenção mesmo à distância, e destoa do conjunto por seus materiais construtivos empregados.

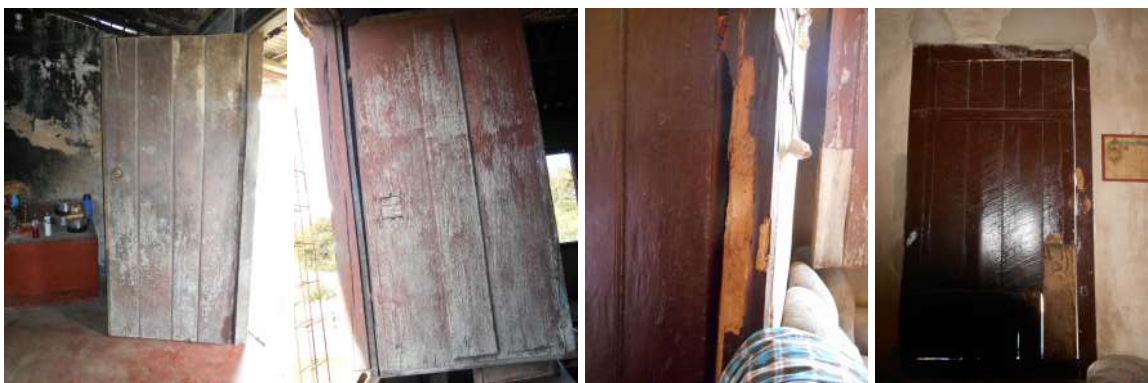
Figuras 64, 65, 66 e 67 - Esquadrias de madeira

As esquadrias de madeira estão com pintura queimadas de sol, ataque biológico e enxertos.
