Dossiê de Conservação e Restauro
da Capela dos Passos, situada na Rua
Donato da Fonseca, Bairro Rosário, na
cidade de Ouro Preto, MG

Trabalho de Conclusão de Curso apresentado
ao Instituto Federal de Minas Gerais, como
requisito para a obtenção do título de
Tecnólogo em Conservação e Restauro de
Bens Imóveis.

1 PASSO DA PONTE SECA – OURO PRETO/MG
 PLANTA BAIXA – ESCALA 1:40

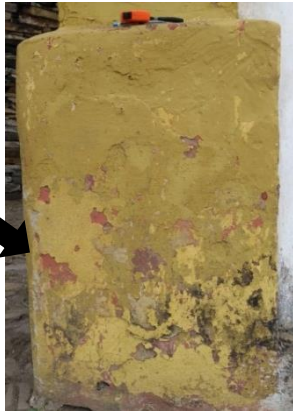
01 – Detalhe do embasamento do cunhal esquerdo.

FACHADA FRONTAL – Desprendimento da camada pictórica

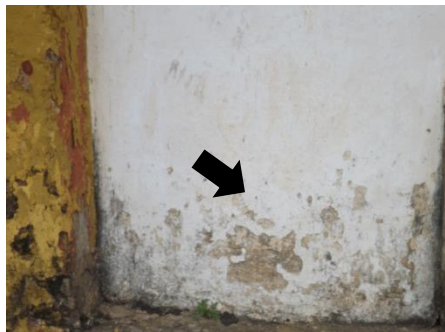
03 – Detalhe do embasamento, lado esquerdo.

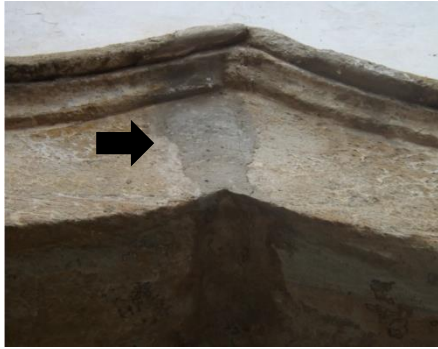
01 – Detalhe da verga da porta frontal.

FACHADA FRONTAL – Vício de construção

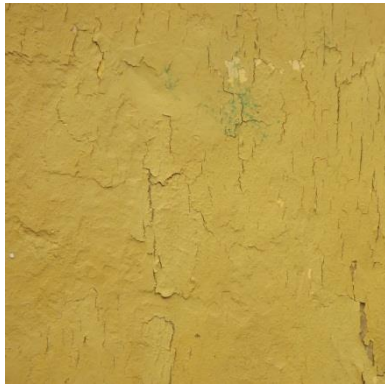
01 – Detalhe do cunhal esquerdo .

FACHADA FRONTAL – Craquelamento da camada pictórica

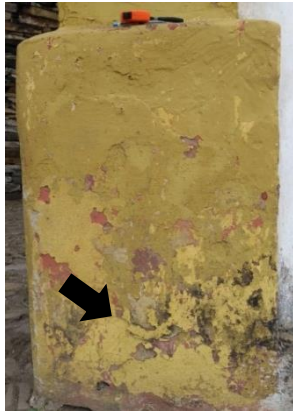
01 – Detalhe do embasamento do cunhal esquerdo.

FACHADA FRONTAL – Perda da coloração da camada pictórica

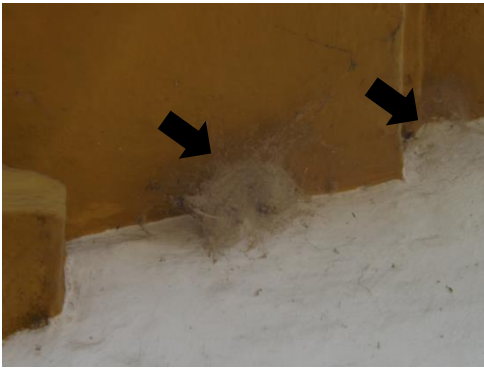
01 – Detalhe do embasamento do cunhal esquerdo.

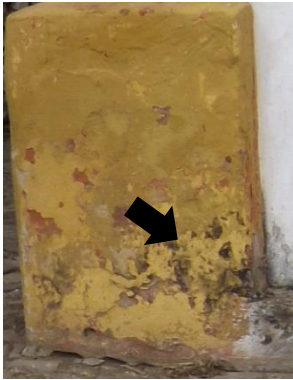
01 – Detalhe do embasamento do cunhal esquerdo.

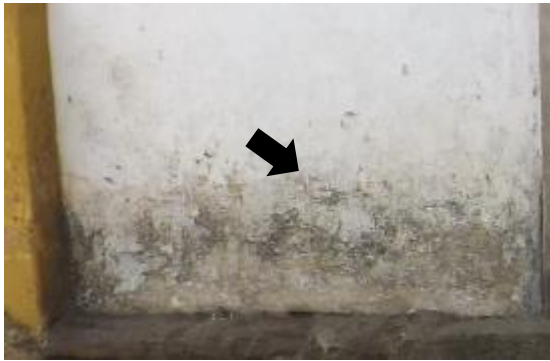
01 – Detalhe inferior lado esquerdo do embasamento

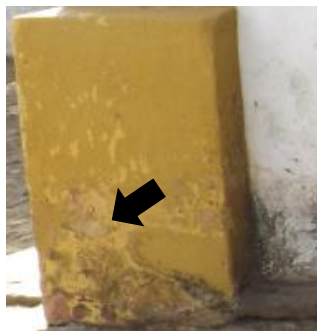
03 – Detalhe do embasamento do cunhal esquerdo

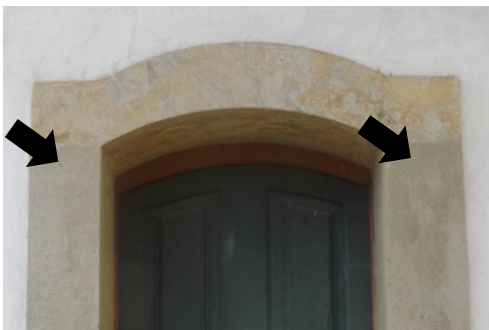
03 – Detalhe dos umbrais da esquadria.

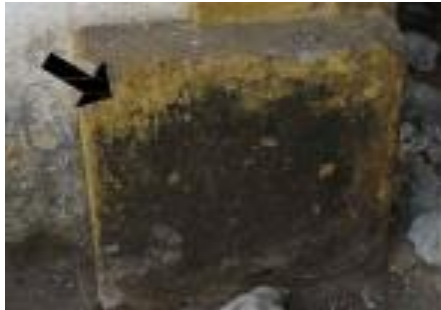
01 – Detalhe do embasamento do cunhal direito

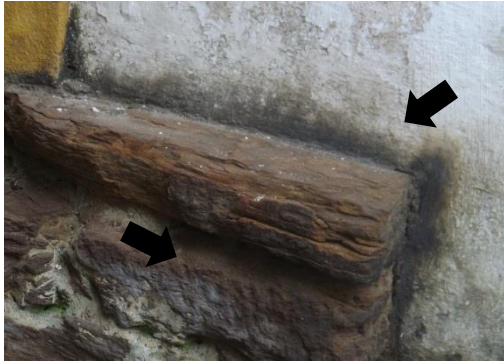
01 – Detalhe inferior lado esquerdo do embasamento

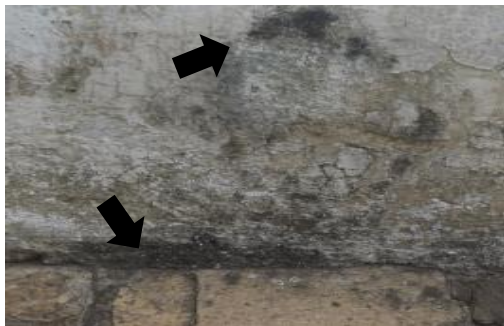
03 – Detalhe do embasamento do cunhal esquerdo

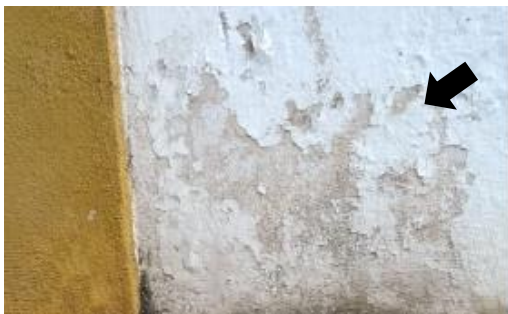
03 – Detalhe do embasamento do cunhal esquerdo

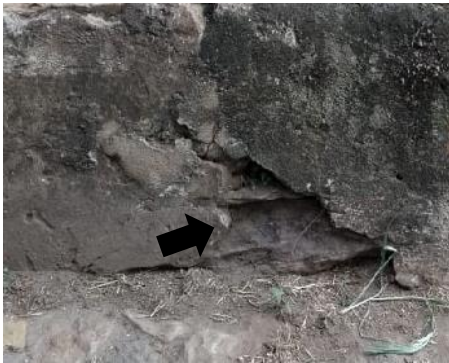
01 – Detalhe inferior do embasamento

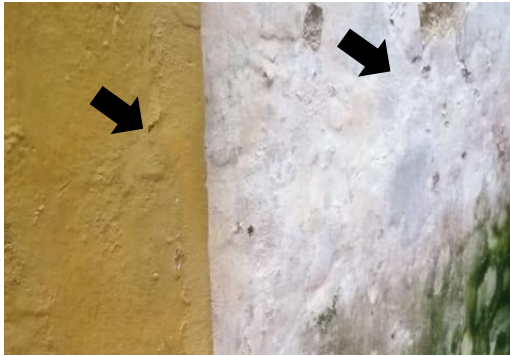
01 – Detalhe do cunhal esquerdo e alvenaria

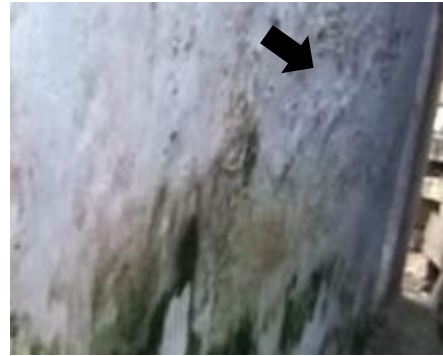
02 – Detalhe da alvenaria

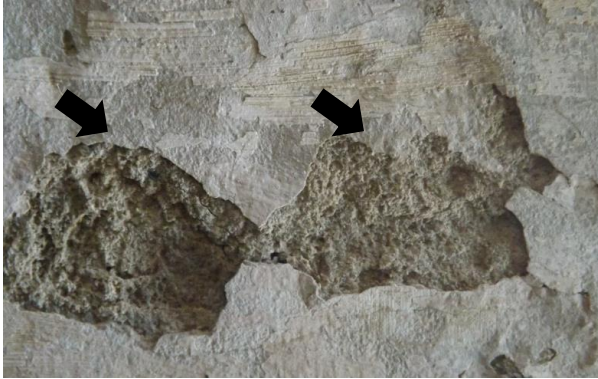
01 – Detalhe da parede em alvenaria

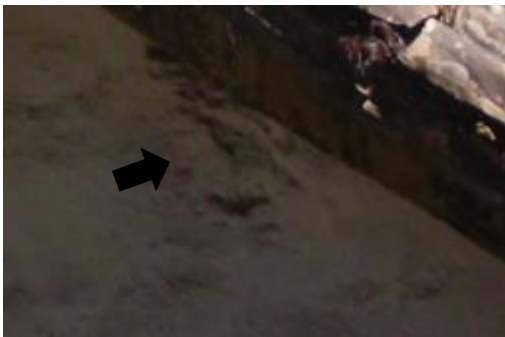
01 – Detalhe da empena

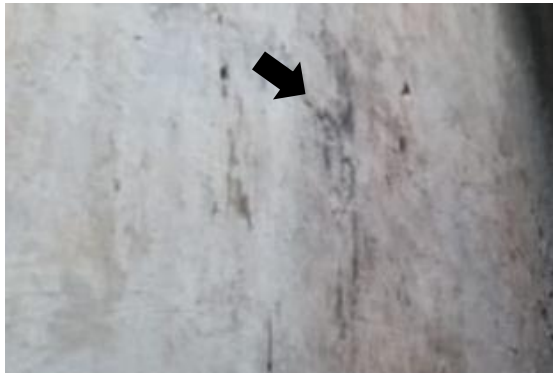
01 – Detalhe da parede em alvenaria

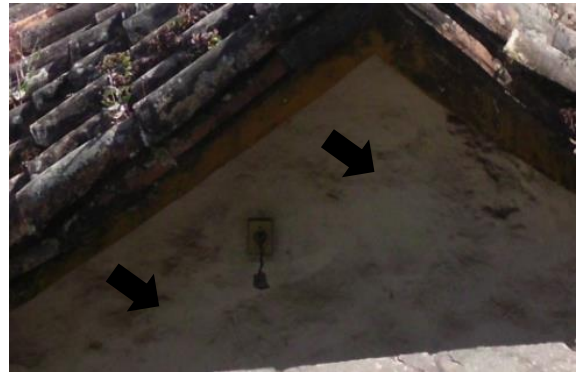
02 – Detalhe da empena

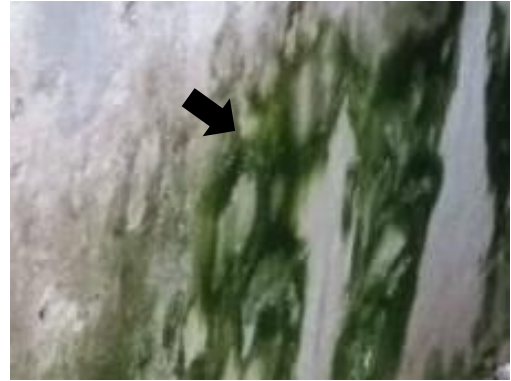
FACHADA POSTERIOR - Biofilme (musgos)

ESTADO DE CONSERVAÇÃO	MATERIAIS	ACABAMENTO
Precário	Alvenaria de pedra argamassada	Pintura a base de cal

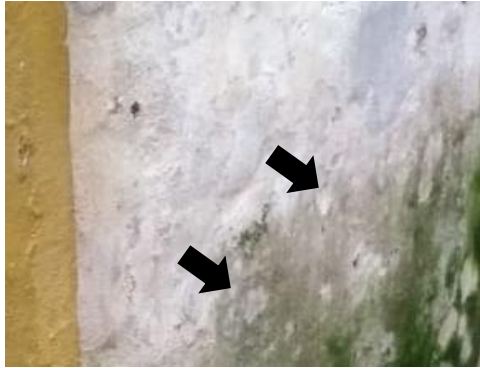
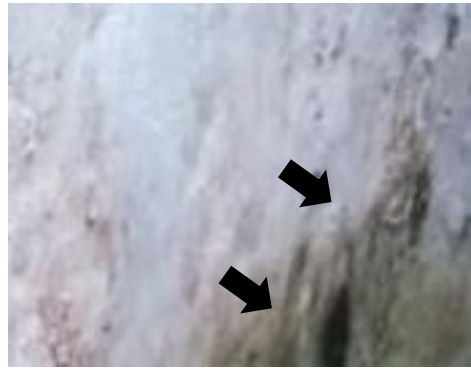
FACHADA POSTERIOR - Mancha de umidade

ESTADO DE CONSERVAÇÃO	MATERIAIS	ACABAMENTO
Regular	Alvenaria de pedra argamassada	Pintura a base de cal

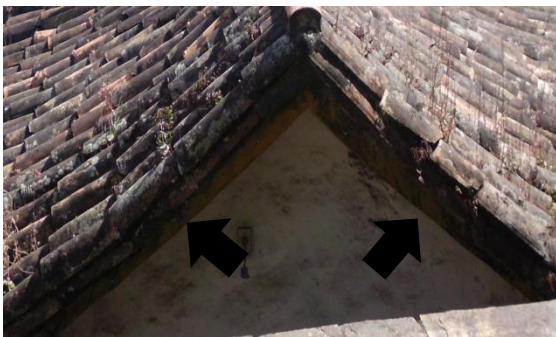
FACHADA POSTERIOR - Biofilmes (fungos)

ESTADO DE CONSERVAÇÃO	MATERIAIS	ACABAMENTO
Regular	Alvenaria de pedra argamassada	Pintura a base de cal

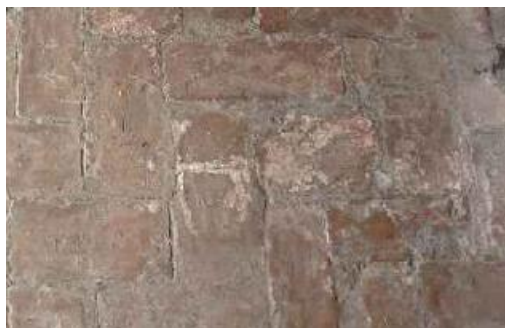
PLANTA BAIXA – Perda da coloração do piso

ESTADO DE CONSERVAÇÃO	MATERIAIS	ACABAMENTO
Precário	Revestimento cerâmico

O piso do imóvel é revestido em lajota, encontra-se muito deteriorado em grandes proporções. Pode-se observar que o mesmo já perdeu toda a coloração/brilho do revestimento.

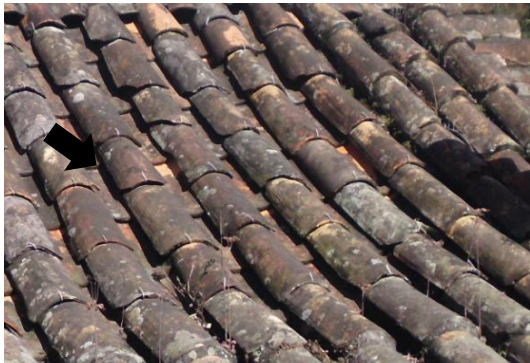
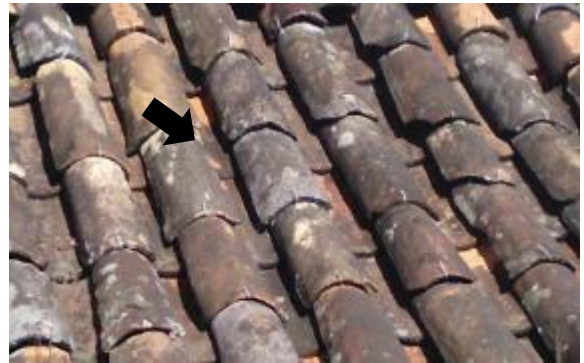
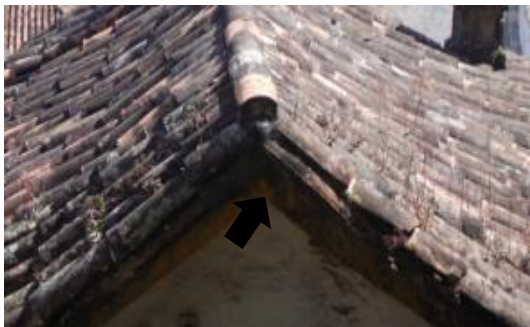
PLANTA DE COBERTURA – Biofilmes (fungos)

ESTADO DE CONSERVAÇÃO	MATERIAIS	ACABAMENTO
Precário	Telha cerâmica colonial

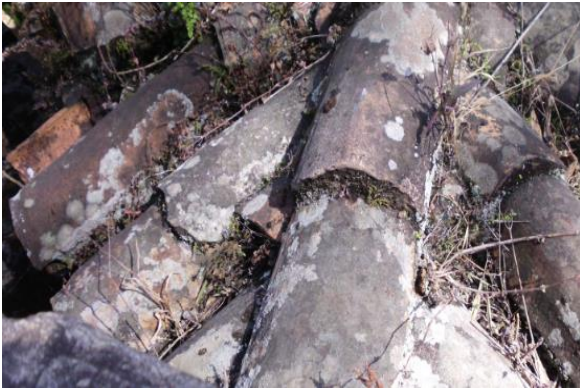
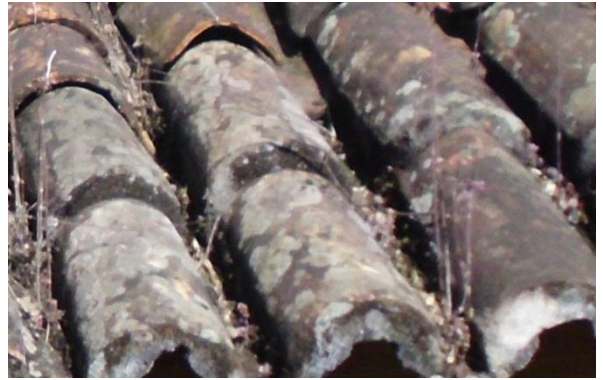
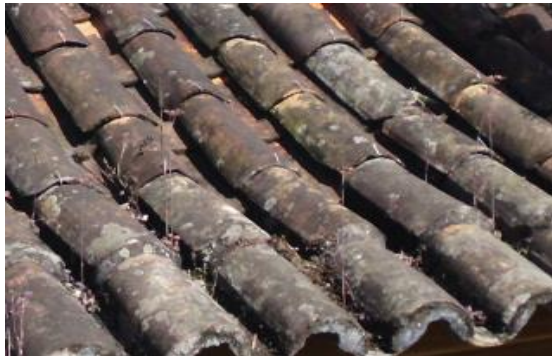
PLANTA DE COBERTURA – Biofilmes (Líquens)

ESTADO DE CONSERVAÇÃO	MATERIAIS	ACABAMENTO
Precário	Telha cerâmica colonial Pedra Sabão

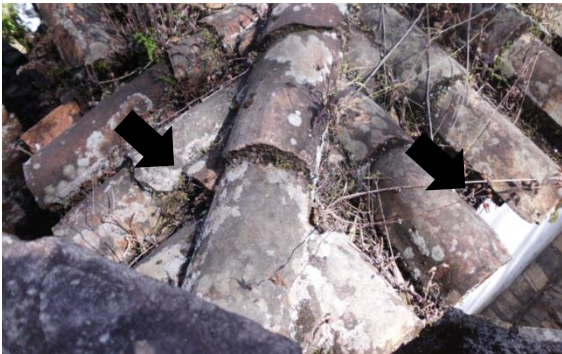
PLANTA DE COBERTURA – Telhas quebradas/deslocadas

ESTADO DE CONSERVAÇÃO	MATERIAIS	ACABAMENTO
Precário	Telha cerâmica colonial Pedra Sabão

A cobertura apresenta patologias tais como fungos, líquens e vegetação, e o material das telhas encontra-se muito deteriorado em grandes porções, acredita-se que essas patologias estão associadas ao deslocamento e perda do suporte das telhas.

As telhas que estiverem em boas condições deverão ser reutilizadas após procedimentos de limpeza e impermeabilização e, as que estiverem muito degradadas ou quebradas, deverão ser substituídas pelo mesmo tipo de material.

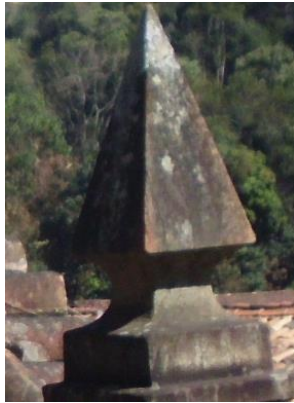
ELEMENTOS DECORATIVOS – Biofilme (Líquens)

ESTADO DE CONSERVAÇÃO	MATERIAIS	ACABAMENTO
Regular	Cantaria

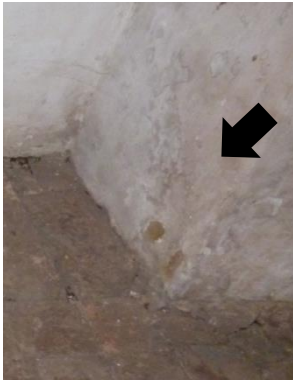
01 – Detalhe da alvenaria.

ELEVAÇÃO INTERNA/LATERAL DIREITA – Manchas de umidade

ESTADO DE CONSERVAÇÃO	MATERIAIS	ACABAMENTO
Regular	Alvenaria de pedra argamassada	Pintura a base de cal
