**PELOS TRILHOS DO DIVINO:  
DOSSIÊ DE CONSERVAÇÃO E RESTAURO DA ESTAÇÃO FERROVIÁRIA  
DE SANTO ANTÔNIO DOS CAMPOS – DIVINÓPOLIS/MG**

Trabalho de conclusão de curso apresentado ao Curso de Tecnologia em Conservação e Restauro de Bens Imóveis do Instituto Federal de Minas Gerais – *Campus* Ouro Preto, sob a orientação da Prof<sup>a</sup> Thais Hoelzle Alves Da Costa.

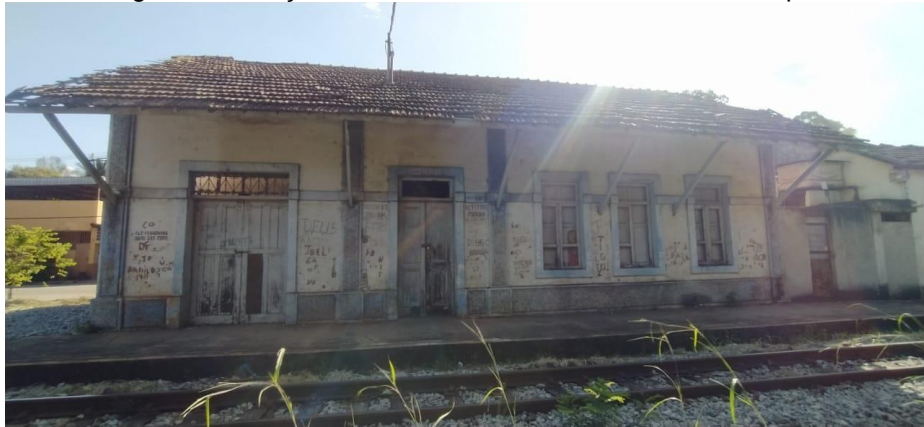
Figura 2 - Estação Ferroviária de Santo Antônio dos Campos

Comecei a visitar outros bens tombados de Divinópolis e fiquei bastante interessada na estação Ferroviária de “Ermidão” Santo Antônio dos Campos (Figura 2), visivelmente ela está em uma situação de degradação bem crítica, com vários atos de vandalismo por toda fachada portas e janelas quebradas, pichações ( Figura 4), o telhado ( Figura 3) todo danificado e com partes faltantes, entre outras coisas. Iniciando as pesquisas para saber mais sobre a estação, encontrei o processo de tombamento que está em andamento, com isso comecei a desenvolver uma complementação técnica criando este dossiê de conservação e restauro, para futuramente a estação ser restaurada e voltar a ser usada para comunidade.

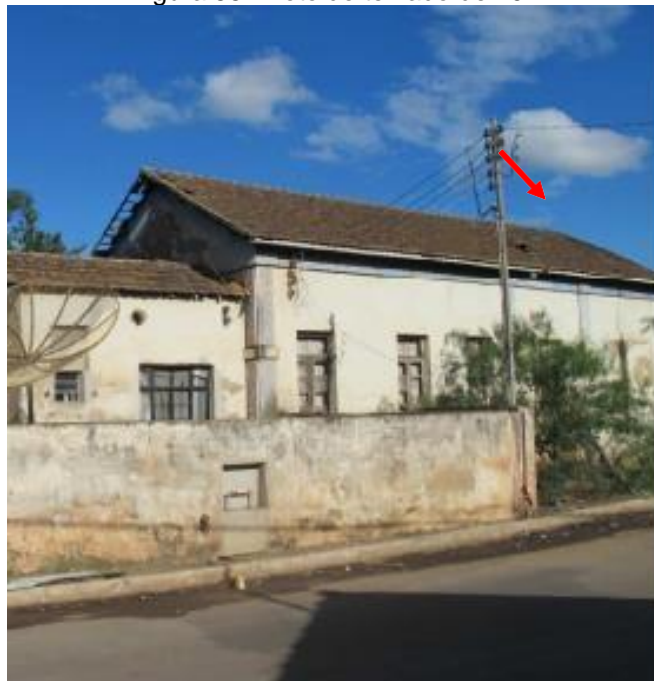
Figura 55 - Foto do telhado de 2011

- O telhado é o que mais sofreu com a falta de conservação, a estrutura da fachada sudeste está praticamente sem telhas, e algumas parte em volta de todas as fachadas também encontra com parte faltantes, há também manchas de umidades rente ao telhado.

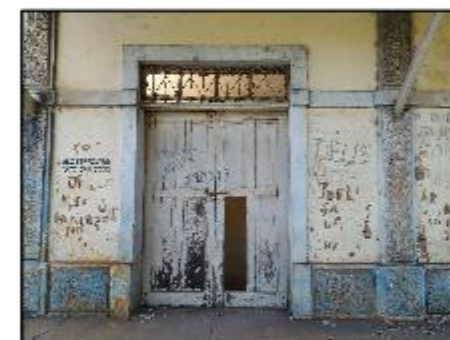
1\_ Pixação, perda de material madeira da porta principal, vandalismo, esmaecimento da camada pictórica e sujidade generalizada

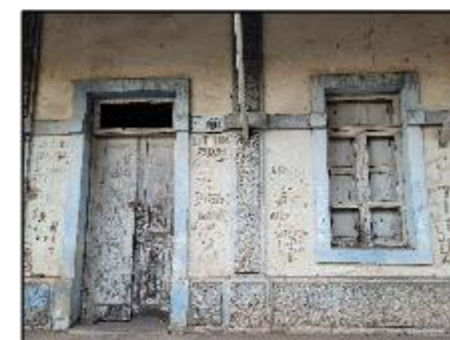
2\_ Vandalismo esmaecimento da camada pictórica e sujidade generalizada.

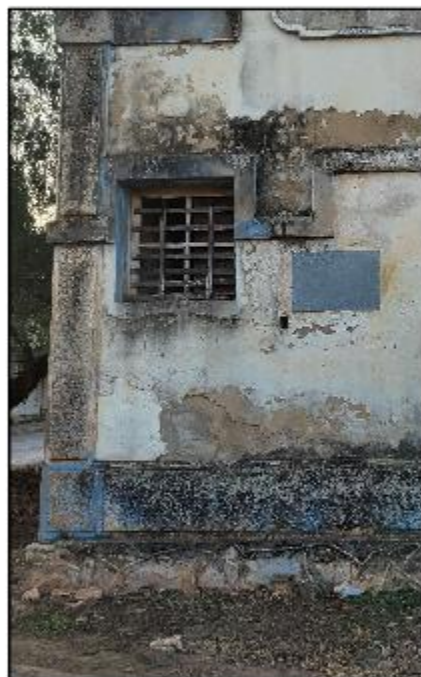
1\_ Esmacimento da  
camada pictórica e  
sujidade generalizada  
e mancha de  
umidade

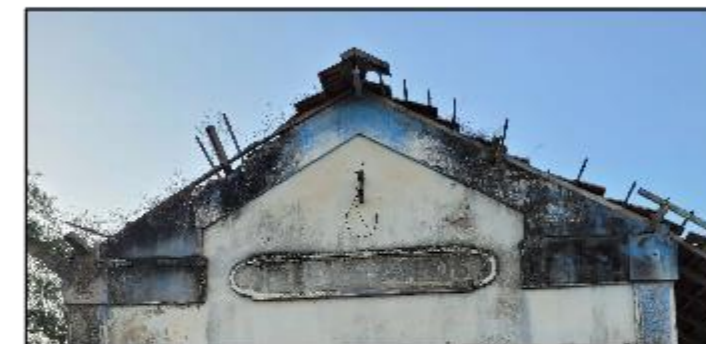
2\_ Mancha de umidade, esmaecimento da  
camada pictórica e sujidade generalizada.

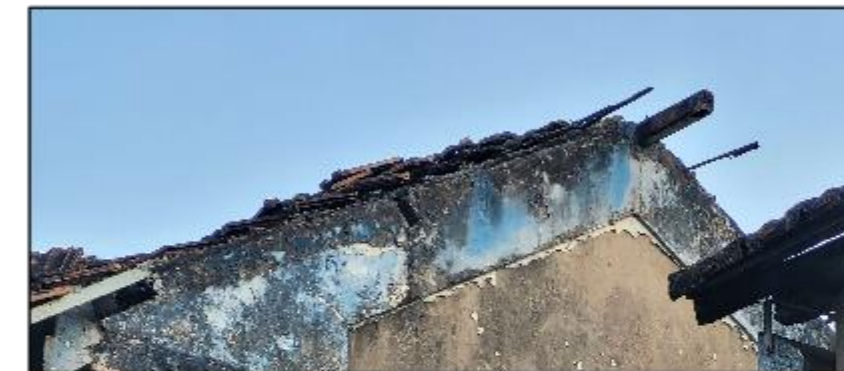
2 Perda de suporte e telhas da cobertura sujidade no telhado.

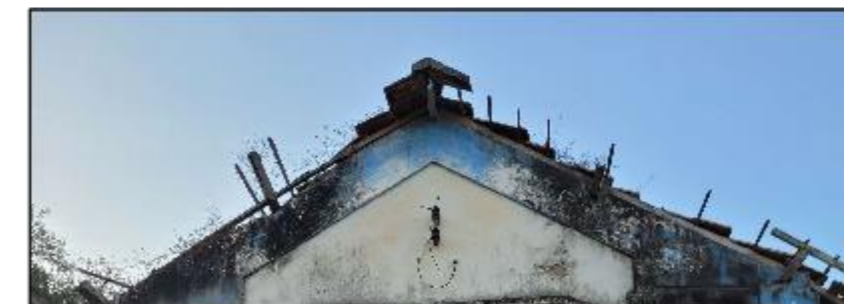
3 Perda de suporte e telhas da cobertura sujidade no telhado.
