INSTITUO FEDERAL DE MINAS GERAIS
CAMPUS OURO PRETO
TECNOLOGIA EM CONSERVAÇÃO E RESTAURO

DOSSIÊ DE CONSERVAÇÃO
RUÍNAS REMANESCENTES DA FAZENDA DO POMBAL, RITÁPOLIS-MG

Trabalho de conclusão de curso apresentado ao Curso de Conservação e Restauro do Instituto Federal de Minas Gerais, *Campus* Ouro Preto, para obtenção do grau de tecnólogo em Conservação e Restauro.

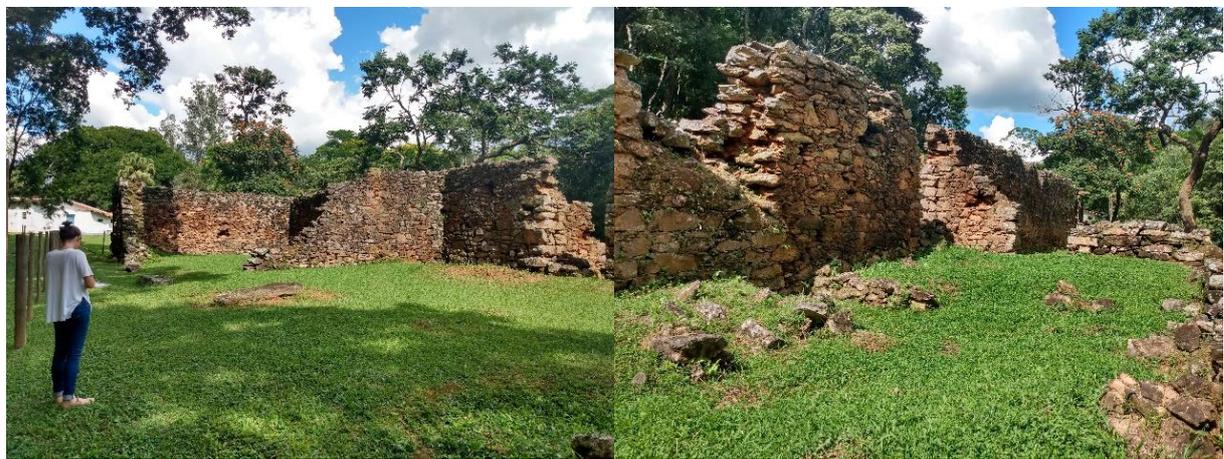
Figura 6 – Ruína remanescente do antigo engenho. (a) Vista do lado norte; (b) Vista do lado sul.

A ruína do antigo engenho (Figura 6) encontra-se inserida em terreno plano, à direita da entrada da Fazenda do Pombal, próximo ao portão de acesso. Ela consiste em alvenaria de pedra seca, que de acordo com Albernaz e Lima (2000, p. 33) é “formada por pedras de diversos tamanhos, arrumadas uma sobre as outras, sem a utilização de um material de ligação, e calçadas com lascas da mesma pedra”.

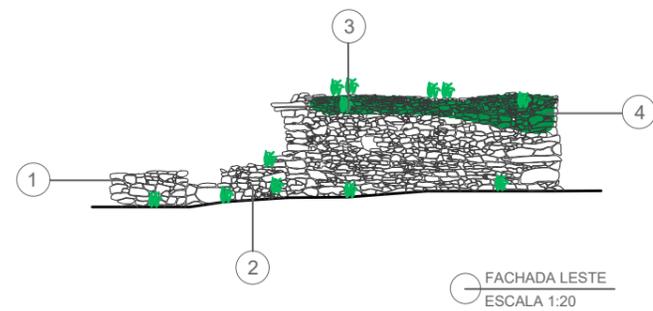
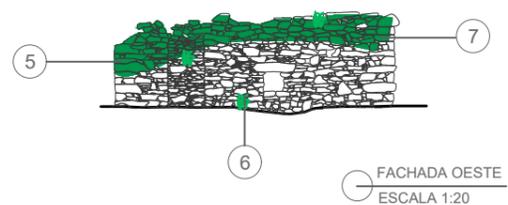
2 - CROSTA NEGRA; LÍQUENS; PRESENÇA DE VEGETAÇÃO; LACUNAS.

9 - PRESENÇA DE VEGETAÇÃO; LÍQUENS; CROSTA NEGRA; LACUNAS.

LEGENDA	DANO	AGENTE	CAUSA PROVÁVEL
	CROSTA NEGRA	FENÔMENO DA NATUREZA (ÁGUA PLUVIAL); AGENTES BIOLÓGICOS (BACTÉRIAS)	CONSTANTE EXPOSIÇÃO AS INTEMPÉRIES.
	VEGETAÇÃO DE PEQUENO PORTE	FENÔMENO DA NATUREZA; AÇÃO DE ANIMAIS	AMBIENTE PROPÍCIO PARA DESENVOLVIMENTO.
	LÍQUENS	AGENTE BIOLÓGICO (BACTÉRIAS E ALGAS)	AMBIENTE PROPÍCIO PARA DESENVOLVIMENTO.
