**Dossiê de conservação e restauro do  
Coreto da Praça Cesário Alvim – Ouro Preto/MG.**

Trabalho desenvolvido para a disciplina De Trabalho de Conclusão de Curso, do Curso de Tecnologia em Conservação e Restauro de Bens Imóveis, sob a orientação da Profª Ana Paula de Moraes.

O Diagnóstico do Estado de Conservação do Coreto – Mobiliário Urbano pertencente a Praça Cesário Alvim/Ouro Preto - Minas Gerais, é gerado após o Levantamento Arquitetônico, Levantamento Fotográfico e o Mapeamento de Danos

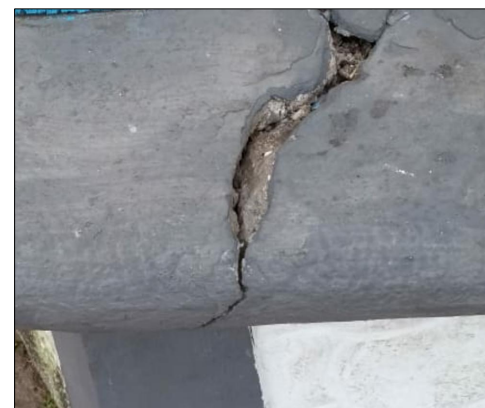
C – Detalhe Rachadura  
Foto: Flávio Junior, 2021.

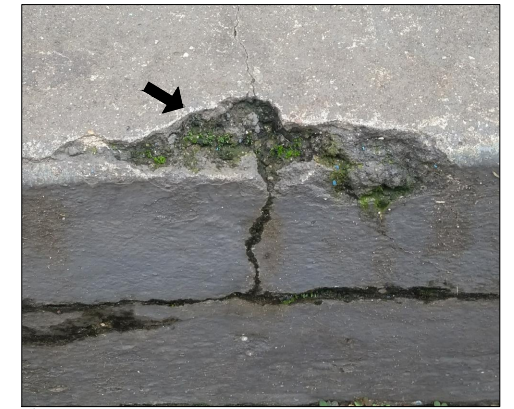
B – Perda da Argamassa na escada  
Foto: Flávio Junior, 2019.

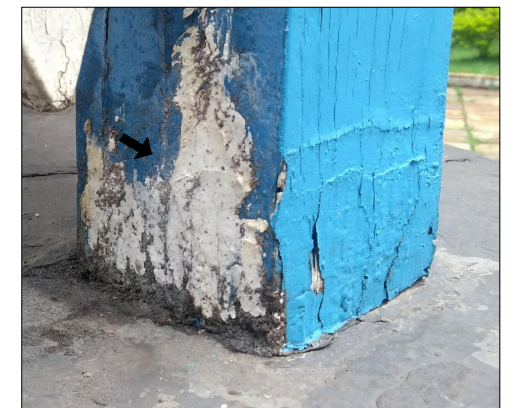
D – Detalhe apodrecimento do pilarete  
Foto: Flávio Junior, 2019.

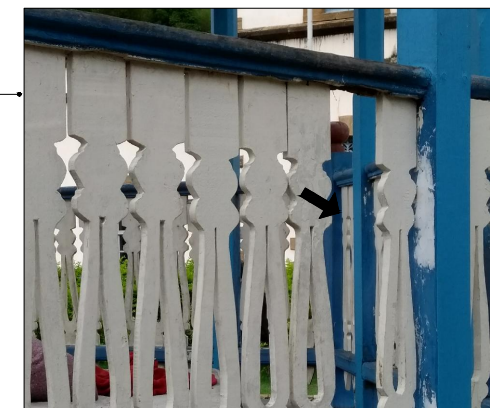
E – Detalhe perda do suporte na balastrada  
Foto: Flávio Junior, 2019.

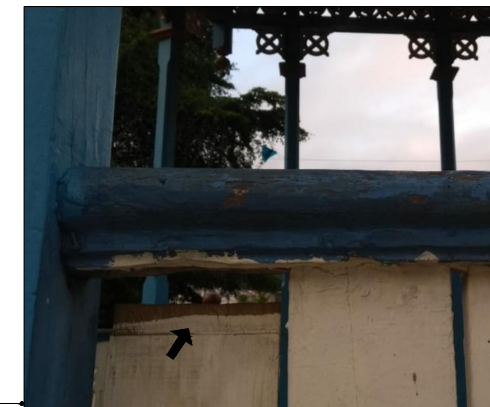
A – Detalhe perda do suporte na balaustrada  
Foto: Flávio Junior, 2019.

LEGENDA	DANO	AGENTE	CAUSAS PROVÁVEIS	MATERIAIS AFETADOS
	PERDA DO SUPORTE OU DESLOCAMENTO	AÇÃO ANTÓPICA, FENÔMENOS DA NATUREZA, (RAIOS UVA), ÁGUAS PLUVIAIS, AÇÃO DO TEMPO.	CONTATOS FÍSICOS EVENTUAIS, CONSTANTE EXPOSIÇÃO A IMTEMPERIES.	ESTRUTURAS DE MADEIRA. ORNATOS DE METAIS.
	TRINCAS	TREPIDAÇÃO E SOBRECARGA.	TRÁFEGO DE VEÍCULOS E PROXIMIDADE DE LINHA FÉRREA.	ALVENARIAS.
	BIOFILME FUNGOS	AGENTES BIOLÓGICOS(FUNGOS MICROORGANISMOS SEMELHANTES ESCURECIDOS, ASSOCIADOS OU NÃO A ESSA PATOLOGIA,FENÔMENOS DA NATUREZA (AÇÃO DE ÁGUAS PLUVIAIS).	EXPOSIÇÃO A IMTEMPERES,ACUMULO DE ÁGUAS PLUVIAIS, ACUMULO DE LIXO, CONDIÇÕES AMBIENTAIS PROPÍCIAS PARA A PROLIFERAÇÃO (UMIDADE, TEMPERATURA, MATÉRIA ORGÂNICA), CAPILARIDADE.	ALVENARIAS.

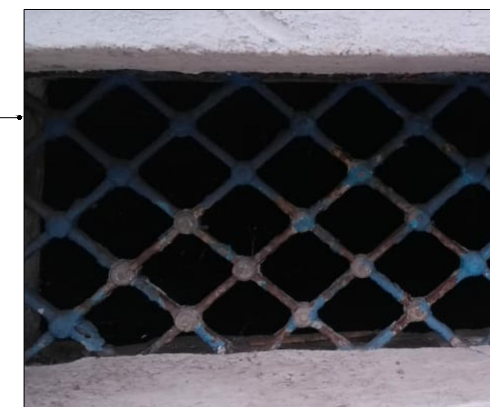
E – Detalhe oxidação da grade de ferro J2  
Foto: Flávio Junior, 2019

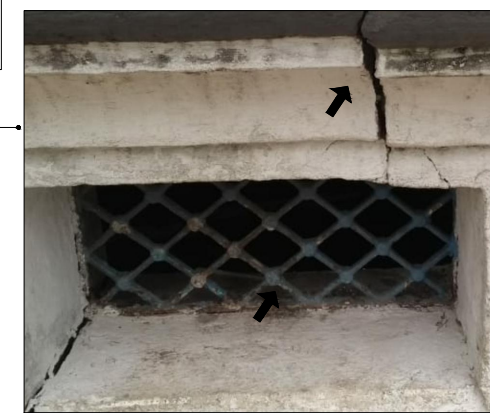
E – Detalhe oxidação da grade da J2  
Foto: Flávio Junior, 2021.

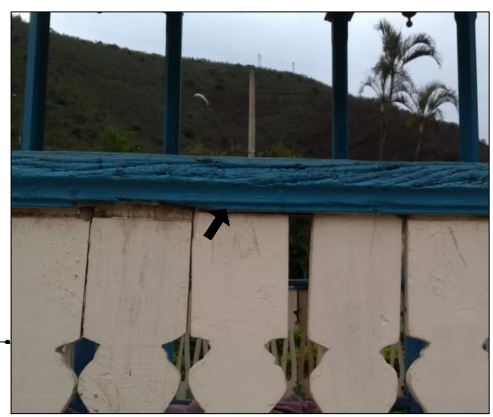
C – Detalhe perda do suporte/deslocamento  
Foto: Flávio Junior, 2021.

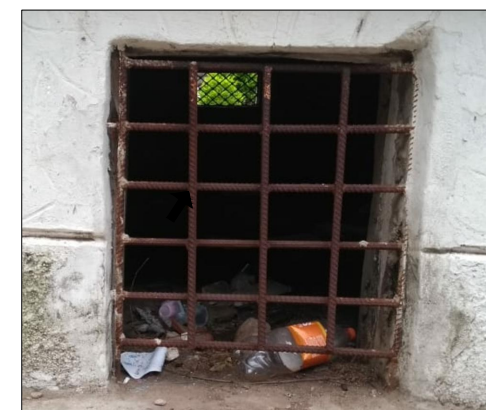
D – Detalhe oxidação da grade da esquadria P1  
Foto: Flávio Junior, 2021.

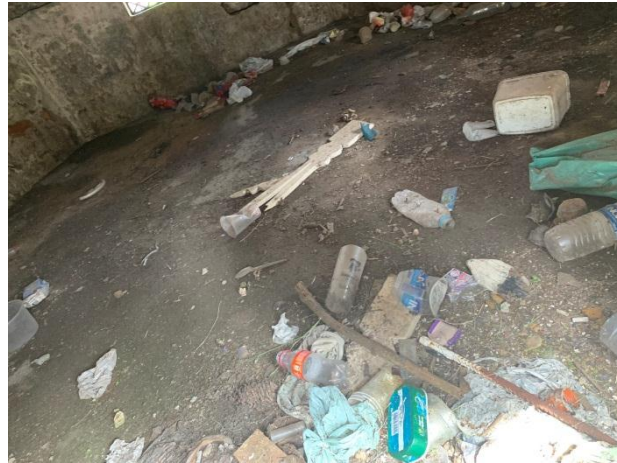
Por fim, a base do mobiliário que possui um porão, encontra-se com muito entulho alojado no seu interior, o que é dificultado ações de conservação e restauro, uma vez que a esquadria que deveria possibilitar o acesso ao mesmo possui sistema de abetura fixo.

**Figura 24: Entulho no porão**  
Fonte: Flávio Junior, 2021.
