**DOSSIÊ DE CONSERVAÇÃO E RESTAURAÇÃO DO CHALÉ DAS  
MERCÊS, CACHOEIRA DO CAMPO, OURO PRETO, MG**

Trabalho de Conclusão de Curso apresentado ao Curso de Tecnologia em Conservação e Restauro do Instituto Federal de Minas Gerais - Campus Ouro Preto, como requisito para obtenção do grau de Tecnólogo em Conservação e Restauro.

**DOSSIÊ DE CONSERVAÇÃO E RESTAURO DO CHALÉ DAS  
MERCÊS, CACHOEIRA DO CAMPO, OURO PRETO – MINAS  
GERAIS**

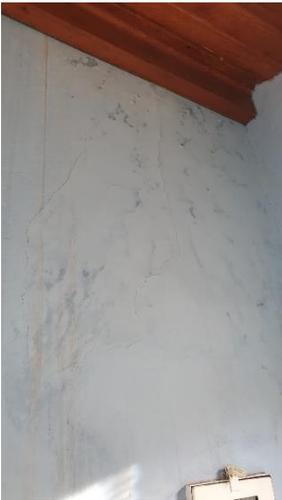
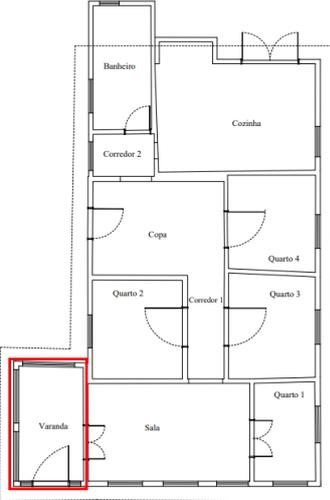
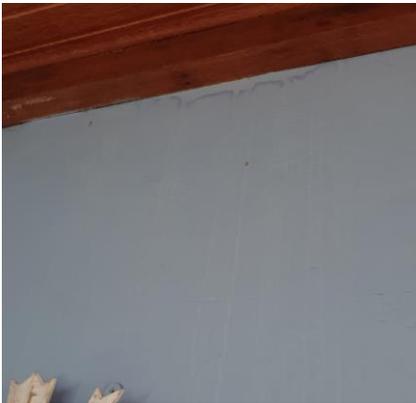
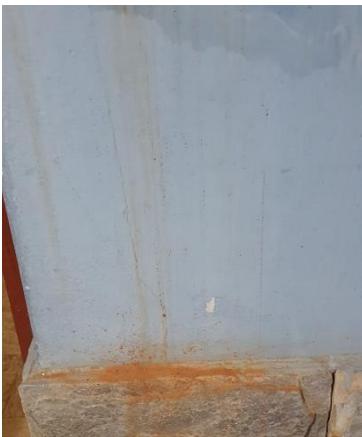
ESTADO DE CONSERVAÇÃO	MATERIAIS	ACABAMENTO
Ruim	Alvenaria	Argamassa mista

Grande fluxo de água pluvial descendo do toldo externo se acumula no vão dos telhados causando manchas de umidade, e escoamento de água pelas paredes causando infiltração na parede gerando o derretimento do material da alvenaria, além de manchas de bolor.

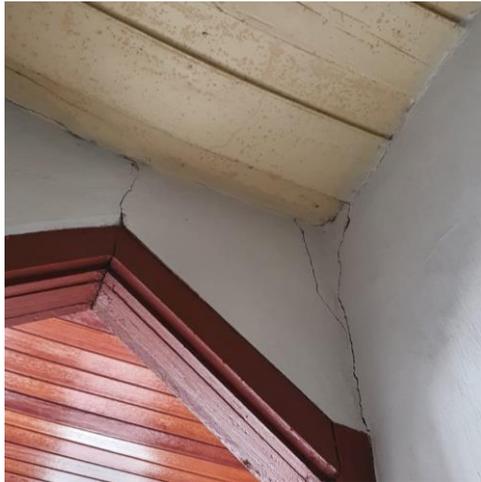
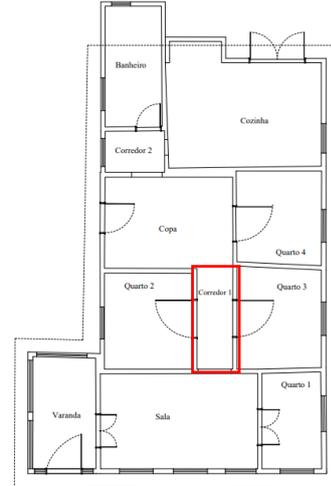
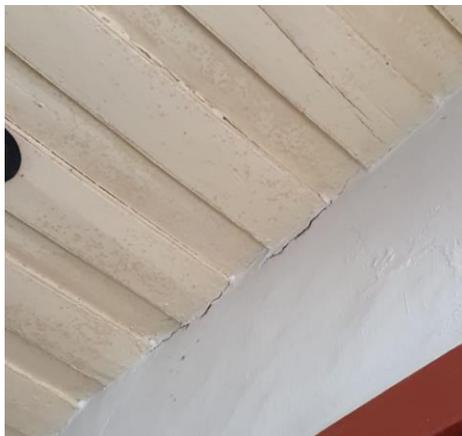
Ruim

Fissuras provenientes movimentação de caminhão na rua e dilatação dos materiais, as trincas na parede que desce do forro, foram provocadas pela contração e dilatação do forro original (saia e camisa) e retração da argamassa.

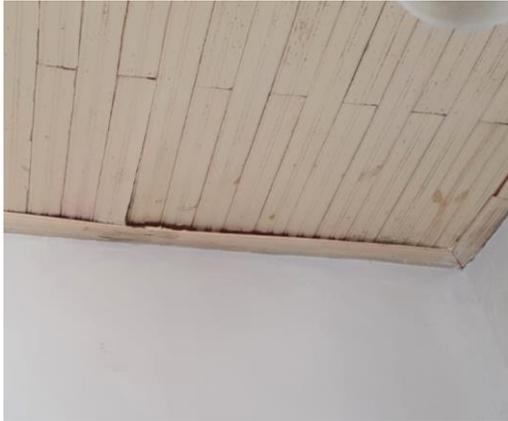
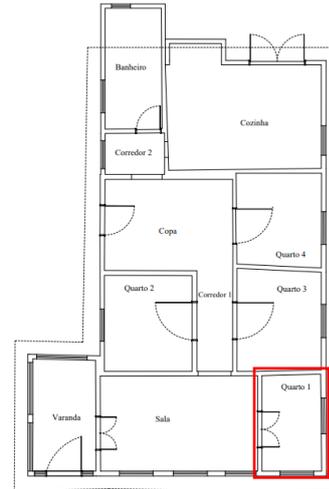
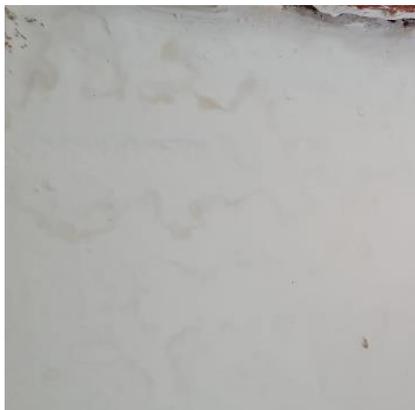
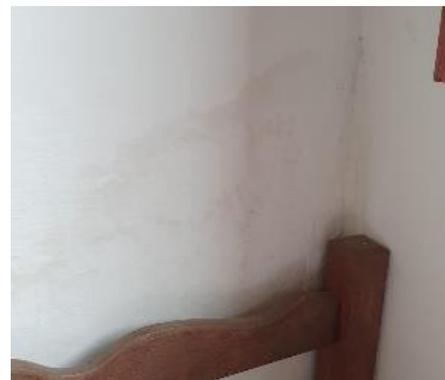
ESTADO DE CONSERVAÇÃO

Razoável

Fissuras provenientes movimentação incompatibilidade dos materiais mascaradas na reforma onde foram repintadas, infiltração aparente logo abaixo da janela indicando que a água da chuva entra nas pequenas aberturas das janelas e se infiltra na parede.

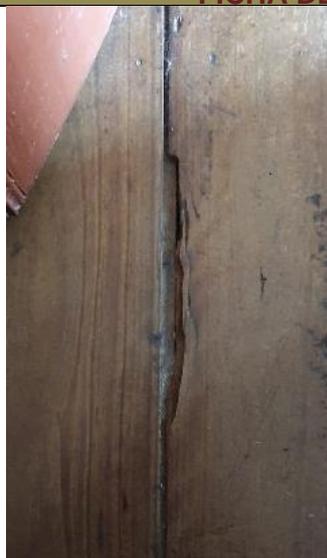
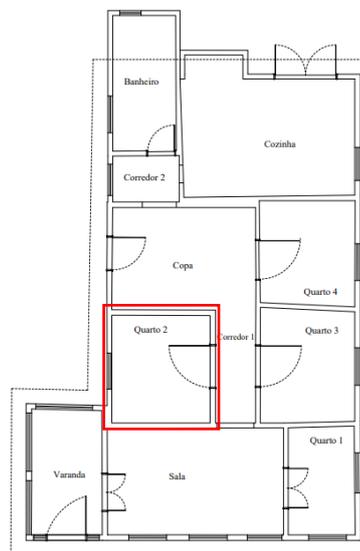
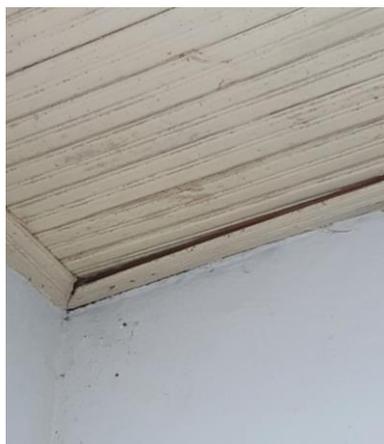
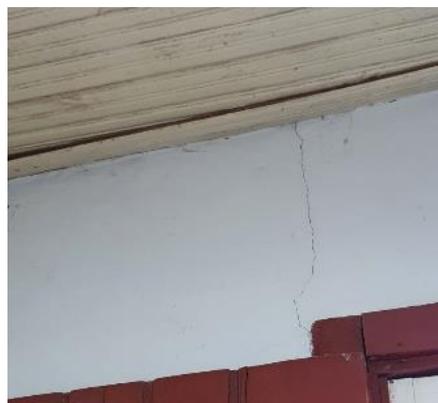
ESTADO DE CONSERVAÇÃO

Ruim

Algumas fissuras que descem do forro até a quina das esquadrias ocasionadas pela dilatação da madeira do forro e das esquadrias geram esse tipo de patologia, o piso com ataque de xilófagos e aberturas, em algumas regiões são provocados pela falta de manutenção e exterminação destes animais, o mofo na base da parede é causado pelo toldo que joga parte da água das chuvas diretamente no telhado fazendo com que a calha não suporte todo o volume além de impedir a entrada do sol.

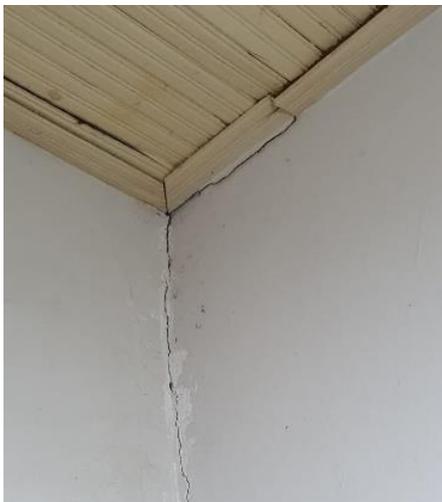
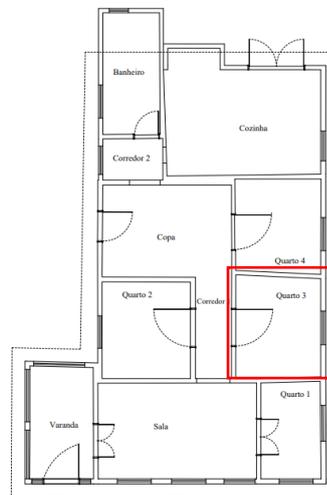
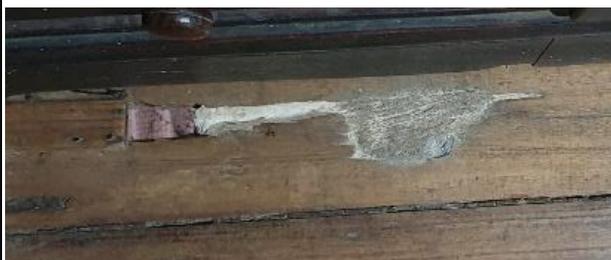
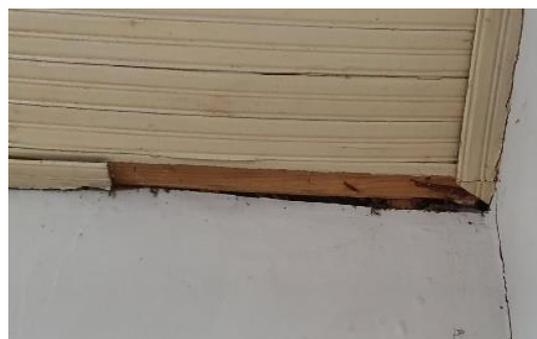
**05/12**

ESTADO DE CONSERVAÇÃO

Ruim

O forro está se deteriorando, apresentando destacamento da madeira de acabamento devido o tempo útil do material, além de ataques generalizado de xilófagos, assim como o piso, onde apresenta em pequenas partes rupturas provenientes destes ataques, pelo fácil acesso destes com a madeira pelo porão. As fissuras nas quinas das paredes que descem do forro até parte da parede, são devido a incompatibilidade de materiais, da argamassa da parede externa com as internas, a retração desses materiais e a 'expulsão' de um para com o outro proporciona o surgimento dessas trincas.

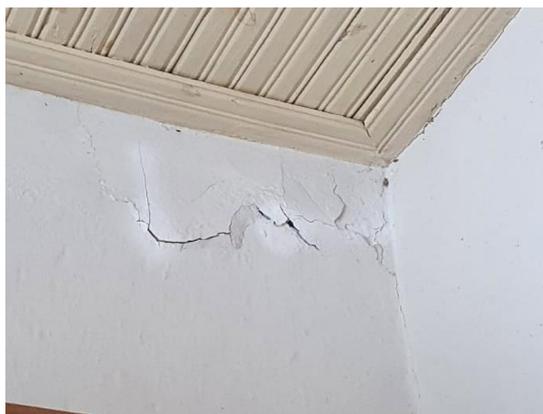
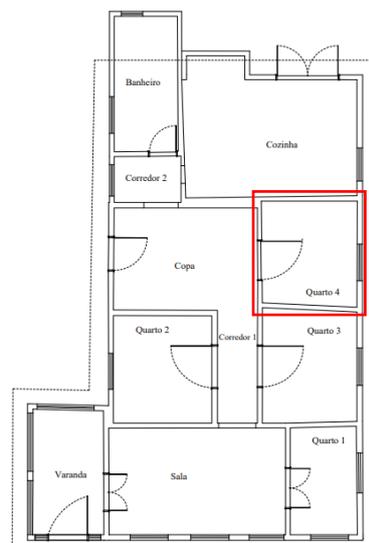
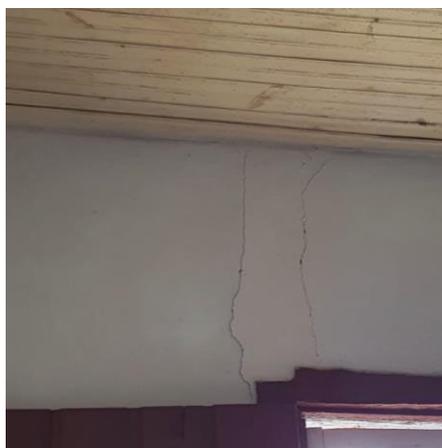
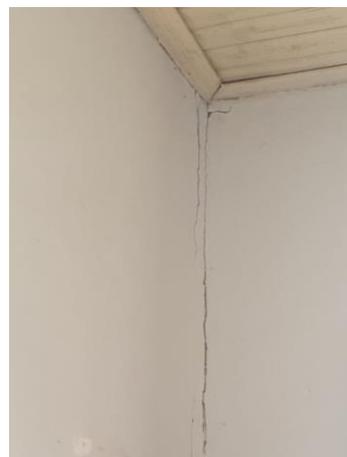
**ESTADO DE CONSERVAÇÃO**

**Ruim**

O forro está deteriorado, apresenta destacamento da madeira devido o tempo útil do material, além de ataques generalizado de xilófagos. Fissuras nas quinas das paredes que descem do forro até parte da parede, devido a incompatibilidade de materiais, o estufamento de argamassa interna e desprendimento de material ocorre pois este está inserido de forma incorreta, ou seja, as tintas a óleo que recobrem a parede impedem a troca gasosa da alvenaria de pau-a-pique com o ambiente, causando assim a condensação desses gases, gerando esse tipo de patologia.

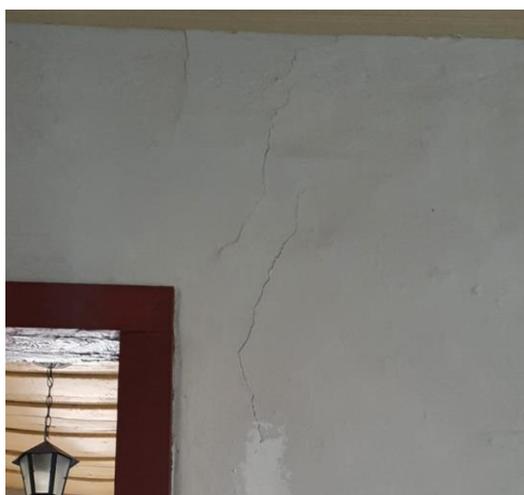
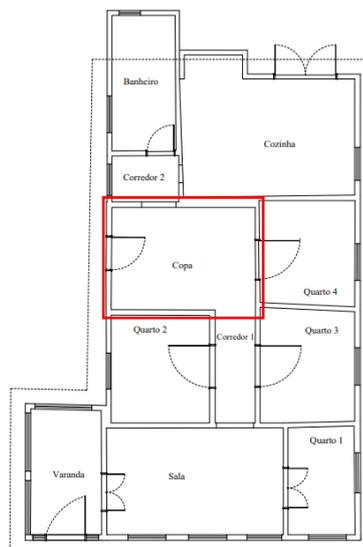
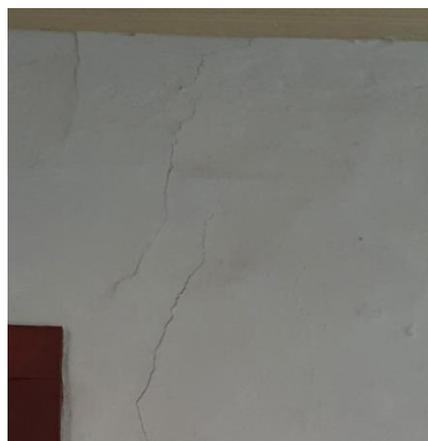
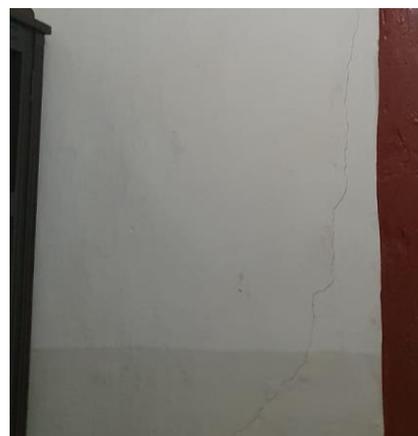
Desprendimento da camada de revestimento e longas fissuras que se estendem do forro até as quinas das esquadrias. Assim como o quarto 4, as tintas a óleo que recobrem a parede impedem a troca gasosa da alvenaria de pau-a-pique com o ambiente, isto acarreta patologias como o desprendimento de materiais, é possível observar as fissuras próximas as esquadrias, isto pois a rigidez da argamassa cimentícia não acompanha a dilatação da madeira, causando essas trincas.

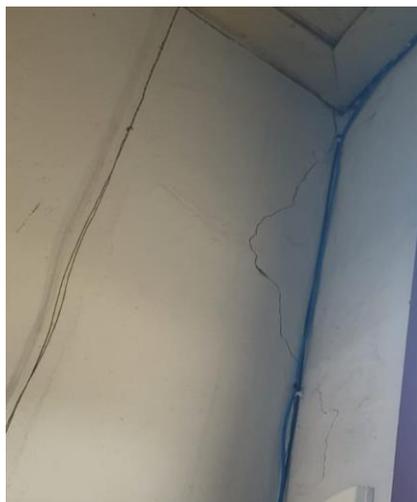
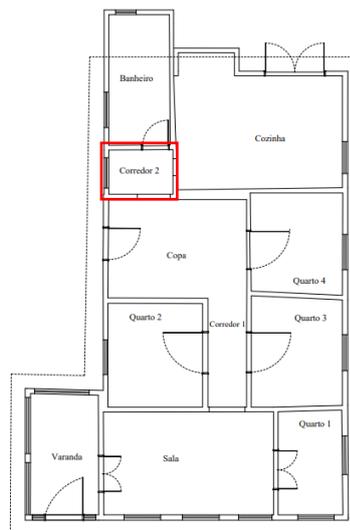
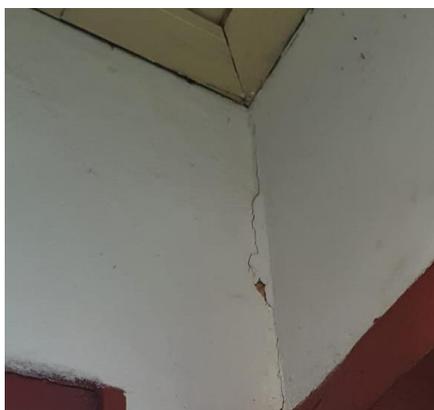
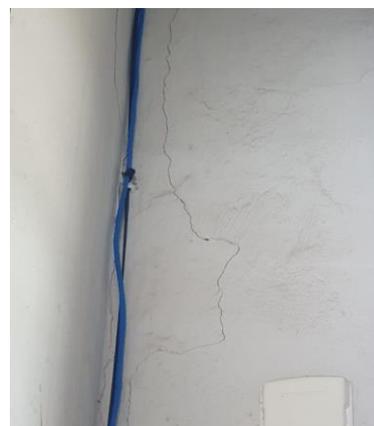
ESTADO DE CONSERVAÇÃO

Razoável

Fissuras com pouco desprendimento de material no revestimento na parte superior das paredes, que se iniciam no forro e se estendem até as esquadrias, essas trincas acontecem, pois, a argamassa cimentícia não tem a porosidade suficiente para a troca gasosa da matéria prima além de ser muito rígida e se rompe quando a madeira do telhado passa pelo processo de retração e dilatação.

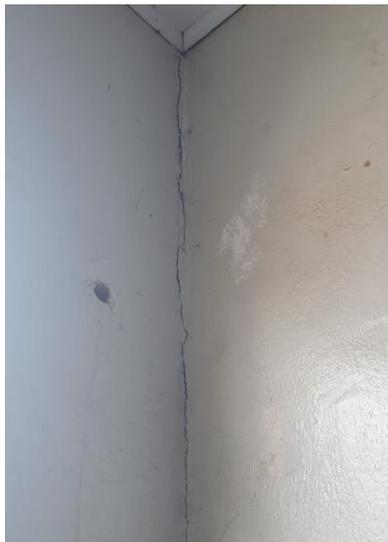
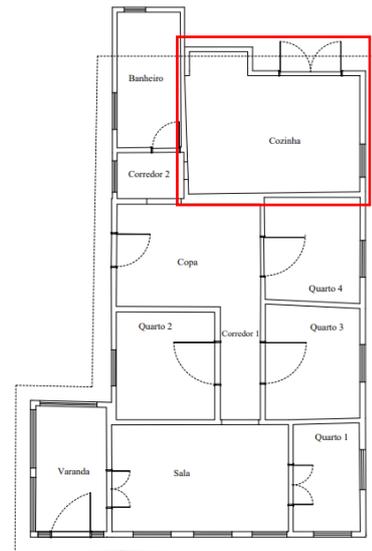
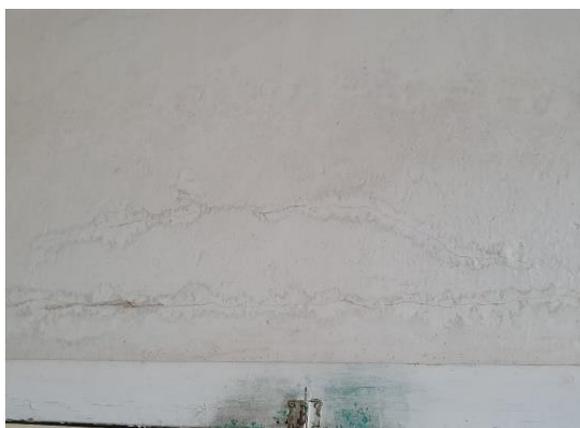
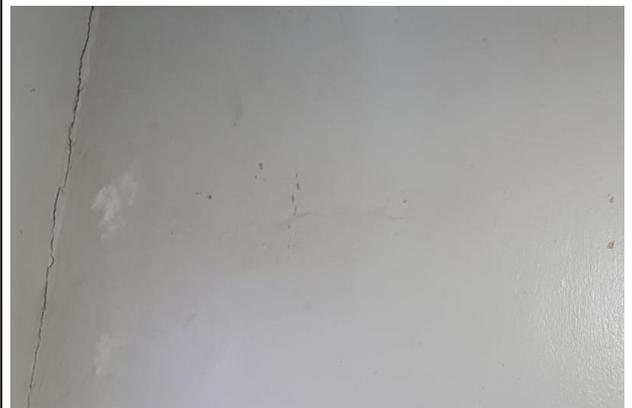
ESTADO DE CONSERVAÇÃO

Bom

Fissuras nas quinas das paredes que descem do forro até parte da parede devido ao tempo útil do material, as manchas de umidade acima do armário embutido vem devido o acumulo de matéria orgânica e falta de escoamento correto causando essa infiltração na parede.

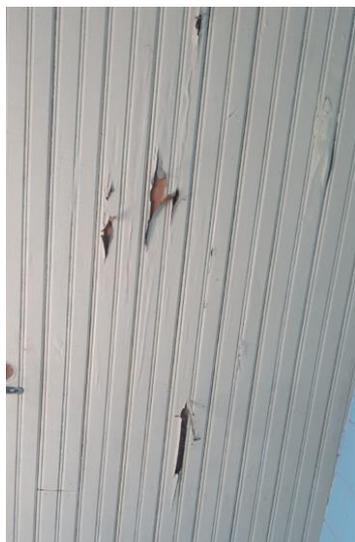
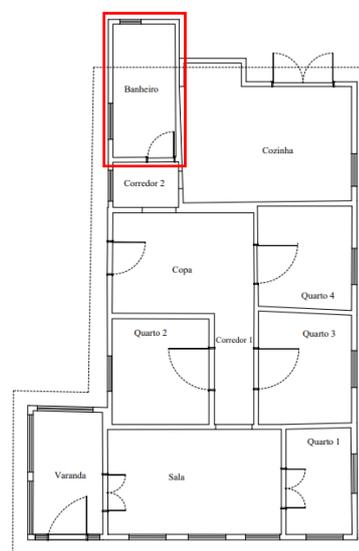
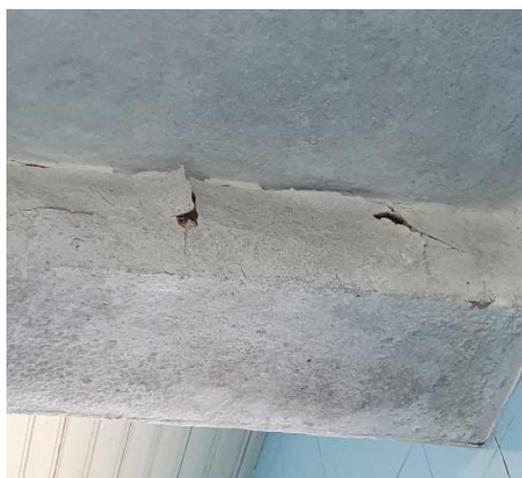
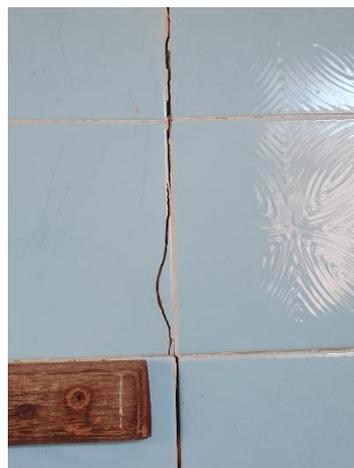
**10/12**

ESTADO DE CONSERVAÇÃO

Razoável

Forro com ataque de xilófagos e desprendimento da camada pictórica do forro de pinus, os azulejos estão quebrados na área do box, as trincas entre o rejunte nos azulejos é provocado pela viga de concreto que em seu processo de dilatação interfere na função do rejunte, além da infiltração que desce dessa viga para a parede, notamos também mofo generalizado no forro da laje devido ao acúmulo de matéria orgânica na laje, proporcionando a concentração de água pluvial, as grandes manchas e estufamento da argamassa de revestimento, também devido a infiltração pela junção da parte nova da laje com a parte mais antiga.

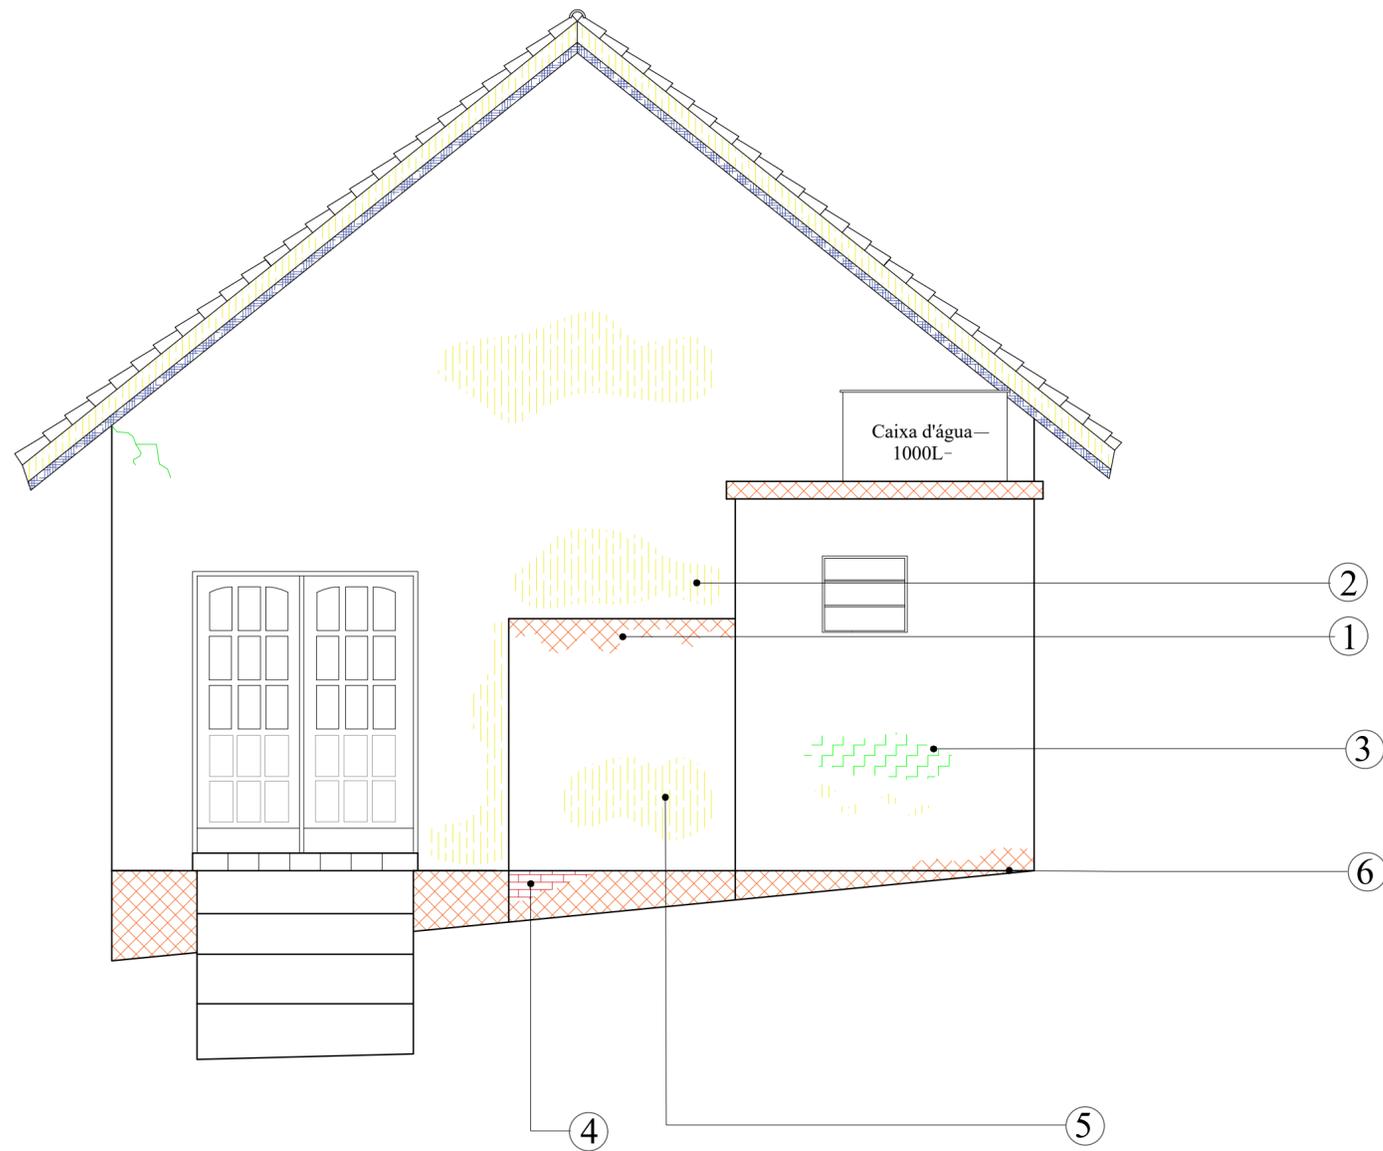
FACHADA POSTERIOR  
VISTA FRONTAL - ESCALA 1:30

3- Mancha de umidade causada pela infiltração na área de banho.

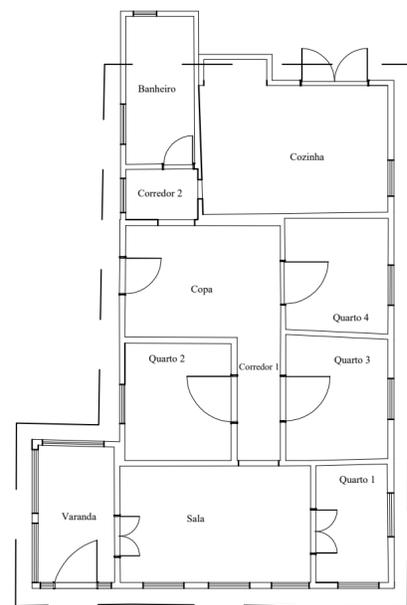
**CORTE CC**  
VISTA FRONTAL - ESCALA 1:5

1- Mancha de umidade proveniente do acúmulo de matéria orgânica do lado externo, causando bolhas na camada pictórica e pequenas fissuras no reboco.

2- Mancha de mofo vinda do acúmulo de matéria orgânica do lado externo, causando fissuras no reboco.

4- Mancha de umidade por capilaridade e/ou por infiltração da janela.

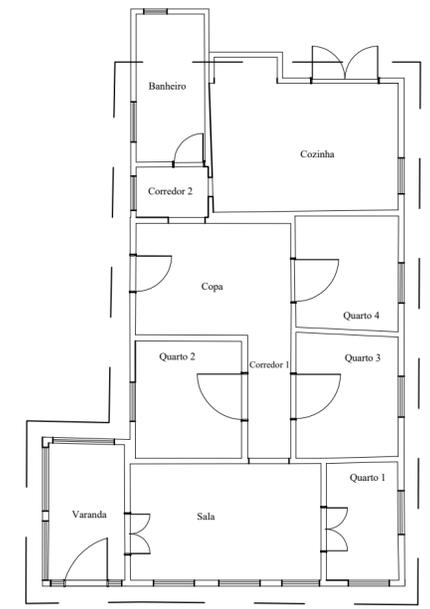
**CORTE DD**  
VISTA FRONTAL - ESCALA 1:50

- 1- Fissura no reboco acima da porta devido impacto.
- 2- Perda da integridade do material por ataque de xilófagos.
- 3- Fissura no reboco acima da porta devido impacto.
- 4- Fissura no reboco acima da porta, próxima ao forro devido impacto.
