CONSERVAÇÃO PREVENTIVA: MELHOR CONSERVAR DO QUE RESTAURAR!
**Estudo de caso da Capela dos Irmãos da Ordem Terceira de São Francisco de Assis
em Ouro Preto (Minas Gerais)**

Trabalho de Conclusão de Curso (em formato de artigo) apresentado ao curso de Tecnologia em Conservação e Restauro, ofertado pelo *campus* Ouro Preto do Instituto Federal de Minas Gerais, como requisito parte dos requisitos para a obtenção do grau para obtenção do título de Tecnólogo em Conservação e Restauro.

Lucas Henrique Pereira¹
Thais Hoelzle Alves da Costa (Orientadora)²

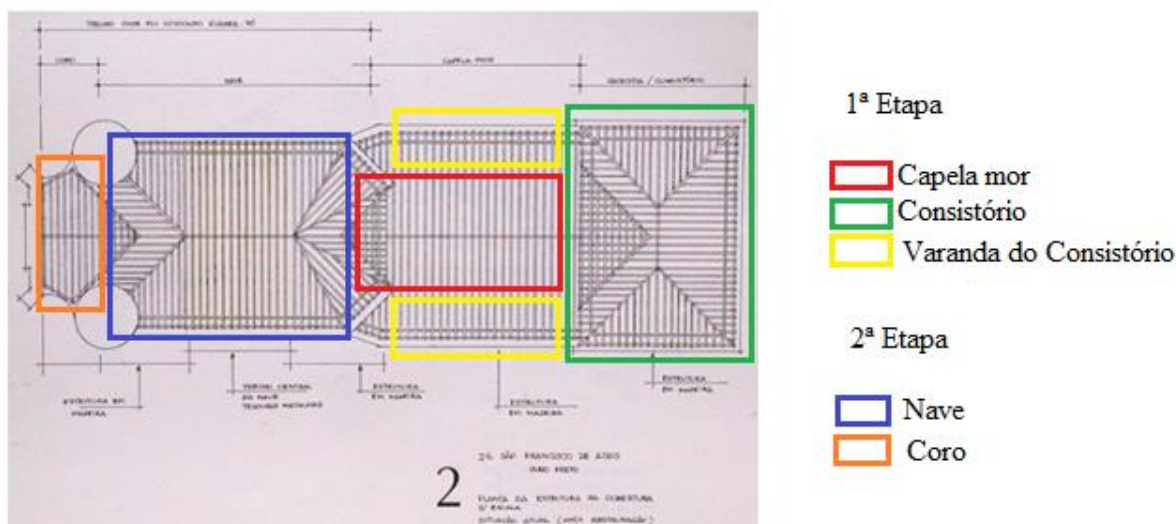
Figura 04 - Planta da estrutura da cobertura do telhado da Igreja de São Francisco de Assis com destaque para as etapas do processo de conservação preventiva

Lemos (2014) destaca também que as torres cilíndricas são semi embutidas na volumetria do corpo da Nave. O projetista dá destaque para a estrutura de cobertura da edificação, a qual é composta por 12 água (figura 04), uma cobertura completa, com inclinações que podem chegar a 70%. Durante os anos, a edificação passou por alguns processos de restauração onde a estrutura de cobertura sofreu inúmeras intervenções. Os corredores do Consistório receberam uma cobertura na sua varanda em 1801 por existência de vazamentos de água pluvial, pois as lajotas de pedra não davam a impermeabilização necessária para a edificação. A Figura 09 demonstra vista parcial da cobertura e destaca as etapas da obra e os locais em que elas estão sendo executadas no templo.
