INSTITUTO FEDERAL DE MINAS GERAIS
CAMPUS OURO PRETO
CURSO TECNOLOGIA EM CONSERVAÇÃO E
RESTAURO

**DIRETRIZES DE PREVENÇÃO E COMBATE A INCÊNDIO
DURANTE EXECUÇÃO DE OBRAS DE CONSERVAÇÃO E
RESTAURO**

O presente capítulo aborda uma pesquisa de campo da obra de restauração da Igreja de Nossa Senhora do Rosário dos Pretos de Mariana – MG (Fig. 19).

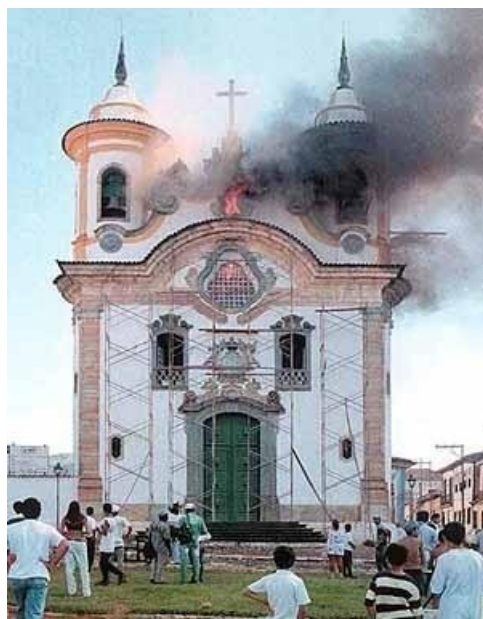
Todo o esplendor desta edificação concluiu-se através dos bens artísticos integrados a ela. Tendo em vista a necessidade do restauro da edificação, onde paredes, cobertura e elementos artísticos se encontravam quase concluídos, em 1999, esta igreja foi destruída por um incêndio (Fig. 12).

Figura 12 - Vista do incêndio pela fachada da Igreja de Nossa Senhora do Carmo.

O templo, terminado no fim do século 18, estava com a situação do seu telhado precária em que foi necessário interditar, à espera de recursos adequados para uma futura reforma. Foi assim, que nos anos de 94 a 97, sob a presidência do Dr. Francisco José Schettino, a Companhia Vale do Rio Doce destinou verba anual a projetos culturais e sociais nas cidades em que os minérios eram extraídos. Assim, dentre os projetos aprovados no ano de 95, estava à igreja do Carmo que recebeu os trabalhos, sob a orientação do Iphan, de restauração do telhado e na estrutura de sustentação. Nos outros anos, foram realizadas novas reformas como a do forro, no sistema elétrico e pintura. Ainda sem estar totalmente concluída, a igreja abriu as portas para que fosse possível voltar com as celebrações litúrgicas. (Fonte: Igreja de Nossa Senhora do Carmo completa 20 anos do Incêndio Ocorrido. Jornal Ponto Final, Mariana-MG, 25 de janeiro de 2019. Disponível em: <http://www.jornalpontofinalonline.com.br/noticia/6061/igreja-nossa-senhora-do-carmo-completa-20-anos-do-incendio-ocorrido>. Acesso em: 19/11/2020).

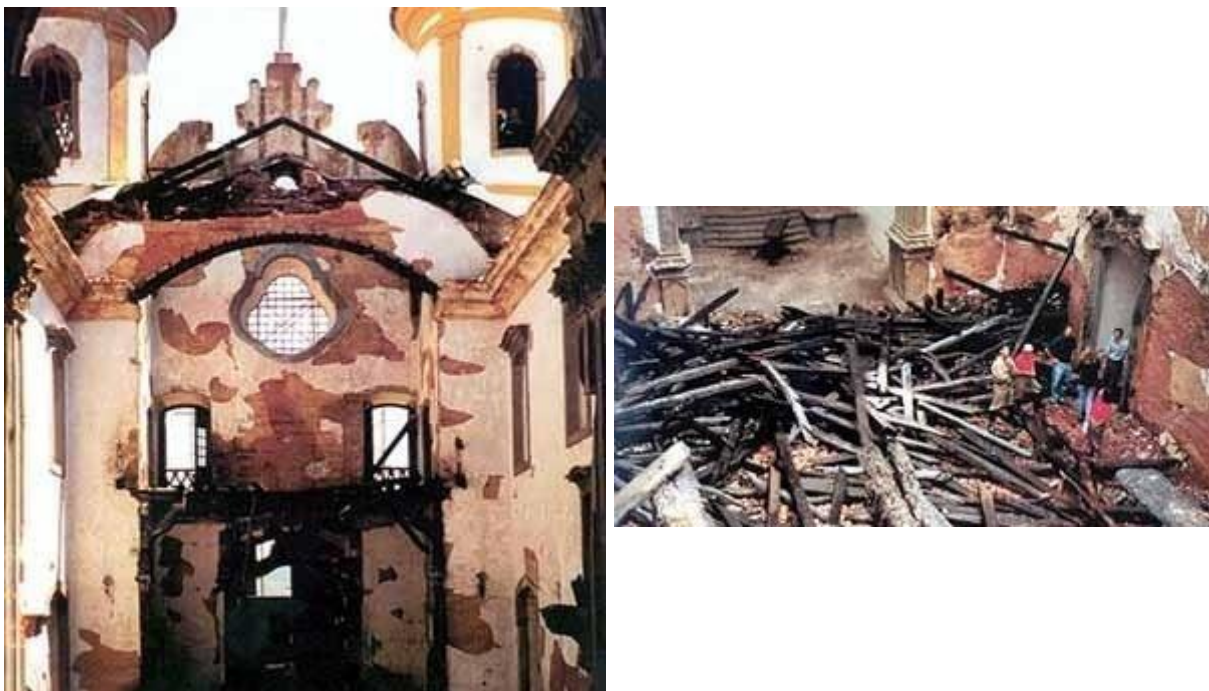
O incêndio atingiu os bens artísticos integrados da edificação representados nas pinturas dos forros, altares, imagens e ornamentos. Contudo o altar-mor foi preservado, mas grande parte da edificação foi destruída pelo incêndio. O combate às chamas teve eficácia evitando que a edificação ficasse em ruína, mas a expressão artística inserida, se perdeu durante o incêndio (Fig.13).

Figura 13 - Danos causados pelo incêndio na igreja de Nossa Senhora do Carmo.

A Igreja do Carmo foi novamente restaurada, com a cobertura da nave refeita e com o emprego da estrutura metálica substituindo os caibros armados de madeira do sistema construtivo original. O piso obteve total recuperação e os altares laterais foram refeitos. Artífices e artistas da cidade ajudaram na execução do restauro dos bens integrados e do altar-mór, que permaneceu intacto sem ter sofrido perdas pelo fogo, mas sofreu danos provocados pelo calor das chamas. Conseqüentemente, esse efeito do calor agiu como se fizesse uma prospecção nas camadas de pintura do altar, permitindo aos restauradores conhecer a sua camada mais profunda e descobrir suas cores originais.

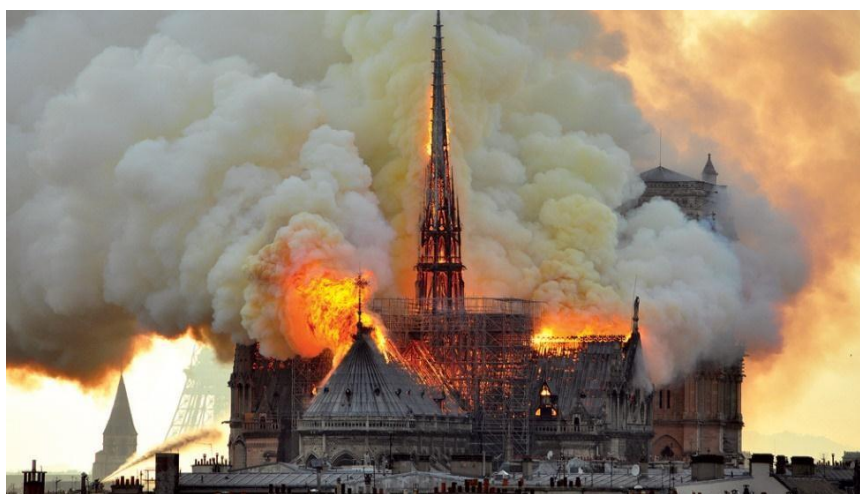
A catedral estava em restauraç o desde abril de 2018, onde havia v rios elementos estruturais e art sticos com sinais de desgaste, como as g rgulas que est o localizadas nas paredes externas da edificaç o. Segundo a coluna da revista Isto  , publicada em 18/04/2019, no dia que antecedeu o inc ndio (Fig. 15), o ministro da Cultura da Frana, Franck Riester, reuniu-se com representantes da empresa respons vel pelos trabalhos de restauraç o, por conta da falta de verbas para a obra. Era necess rio obter-se o oramento de 80 milh es de euros. Contudo, o ministro disse que tal verba era insuficiente e determinou que os empreiteiros economizassem recursos e seguissem com a obra.

Figura 15 - Incêndio Notre-Dame.

A Defesa Civil francesa disse que não poderia usar aviões para combater o incêndio, pois jogar água com aeronaves resultaria no colapso total da estrutura, por conta dos danos causados pelo incêndio. Dessa forma, o órgão afirma que o peso da água e a intensidade durante o despejo de uma altitude baixa fragilizaria a estrutura da igreja e causaria danos colaterais aos imóveis vizinhos. As autoridades francesas presumem que o fogo possa estar relacionado com as obras de restauro em curso no edifício

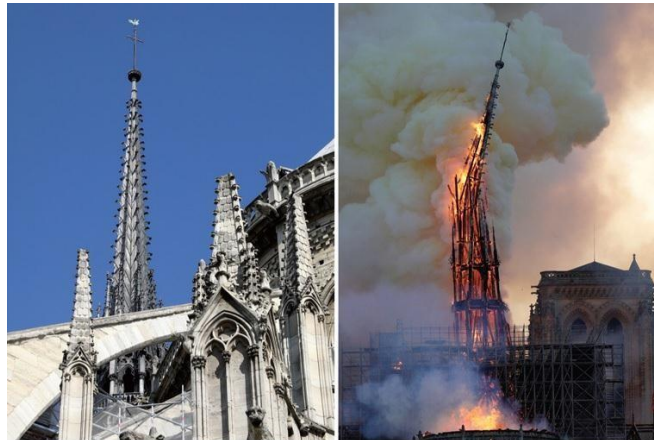
Os danos causados pelas chamas (Fig. 16, 17 e Fig.18) localizam-se internamente, na torre e no teto, como a agulha principal projetada por Eugène Viollet-le-Duc no século 19. Sua estrutura abrigava a escultura de um galo, símbolo francês, no qual conservavam-se elementos como restos mortais de padroeiros de Paris, Santa Genoveva e São Dionísio, parte da cruz onde Jesus foi crucificado e um dos cravos usados para pregá-lo. A escultura do galo foi encontrada entre os escombros, mas até o fim de toda as buscas não se sabia se todos os elementos poderiam ser recuperados.

Figura 16 - Antes e depois: Danos causados pelo incêndio na agulha principal.

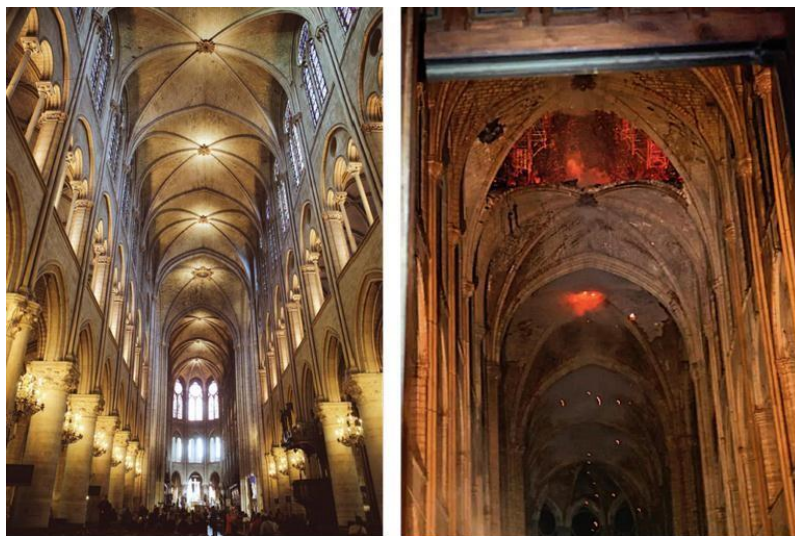
Figura 17 - Antes e depois: Danos causados pelo incêndio no forro.

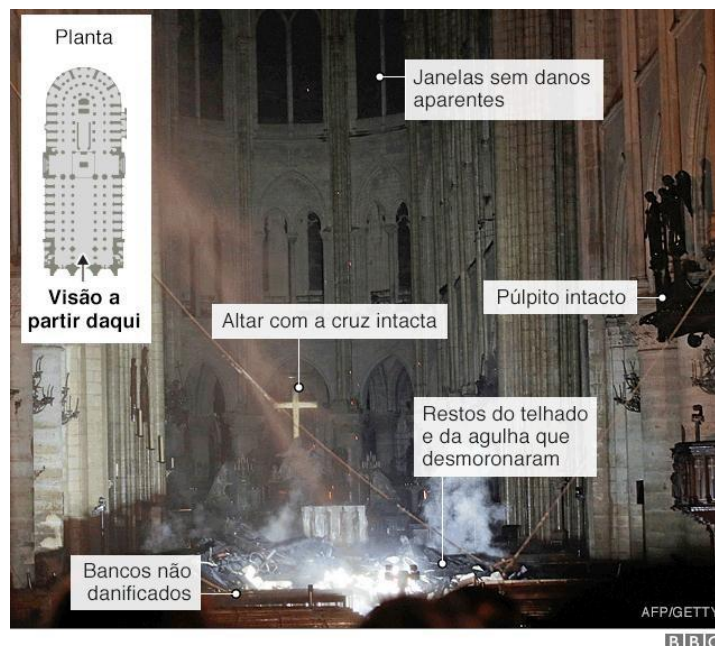
Figura 18 - Danos internos da catedral de Notre-Dame.
