Reservatório III: Levantamento arquitetônico e análise do conjunto no bairro
São Cristóvão em Ouro Preto, MG.

Trabalho de Conclusão de curso
apresentado ao Instituto Federal de Minas
Gerais, como requisito para a obtenção do
título de Tecnólogo em Conservação e
Restauro de Bens Imóveis

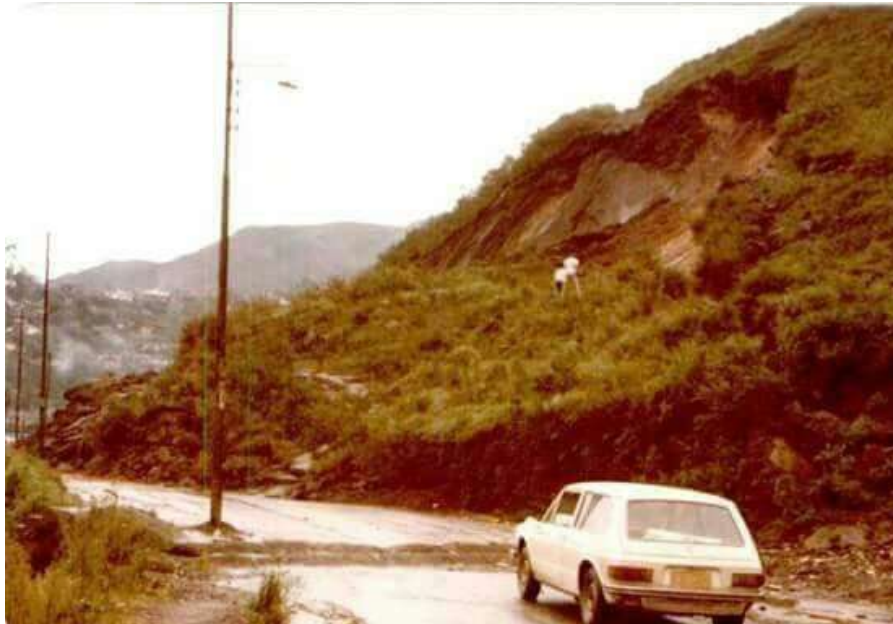
Figura 12- Vista do deslizamento em 1979 na rua Padre Rolim

O crescimento desordenado e a exploração mineral trouxeram diversos problemas para o bairro, marcada pela atual falta de infraestrutura, de políticas públicas, além dos diversos históricos de deslizamentos de terra em períodos de chuva, -alguns de maiores impactos- como o de 1979 na parte de cima da rua Padre Rolim atingindo os fundos do reservatório III (Figura 12 e 13). Estes

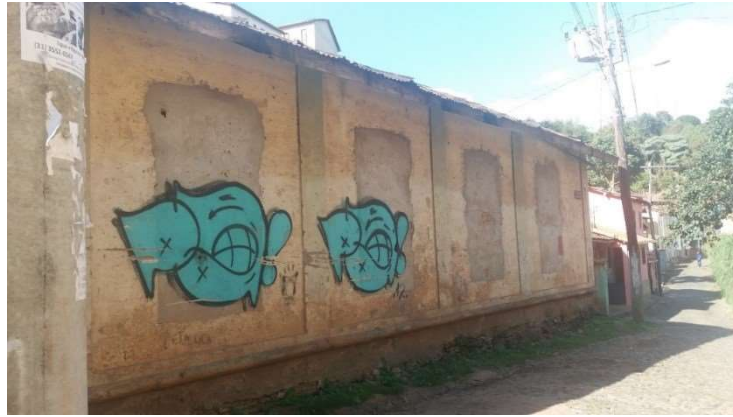
Figura 29- Antigas janelas concretadas

Em 2005, após a sua criação, o SEMAE-OP (Serviço Municipal de Água e Esgoto de Ouro Preto) assumiu a responsabilidade de recuperar o reservatório, porém só realizou a concretagem dos antigos vãos (Figura 29) e a construção de um muro cercando a parte frontal da edificação. Nenhuma outra ação foi feita nos outros bens presentes no terreno.

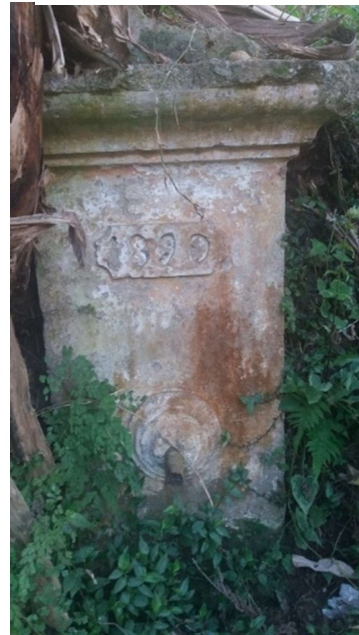
Figura 30- Chafariz

Já o chafariz (Figura 31), construído em alvenaria de pedra, traz inscrito a data de 1890. Está desativado desde a construção de um poço artesiano construído pela prefeitura no início dos anos 80 ao seu lado. Em 1979 houve um

desabamento na parte de cima da rua Padre Rolim atingindo a sua parte posterior, causando danos na sua estrutura.

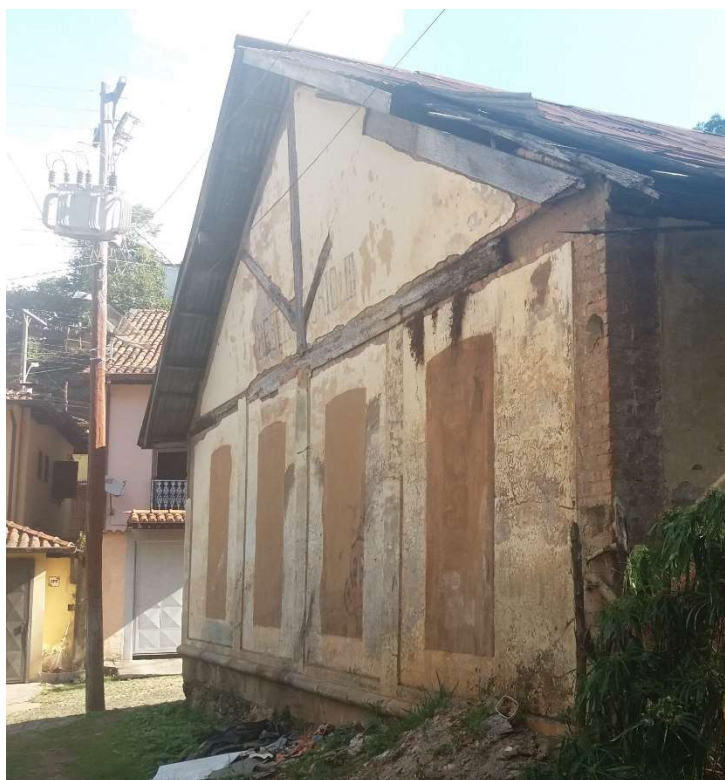
Edificação: Reservatório III**Número da foto:** 01**Endereço:** Francisco Lopes**Foto:** Fachada frontal

Descrição: Fachada frontal, arquitetura modesta, base em pedra. Estrutura do telhado à vista devido o estado de conservação do imóvel. Intervenção em alvenaria, sem registro, substituindo as esquadrias originais.

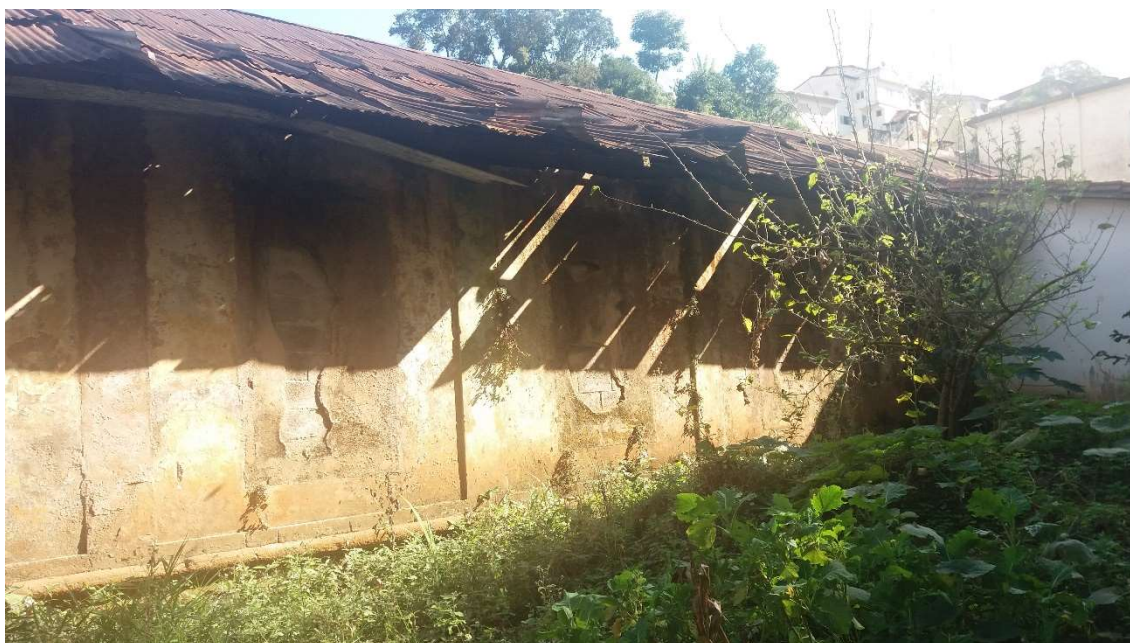
Edificação: Reservatório III**Número da foto:** 02**Endereço:** Francisco Lopes**Foto:** Fachada lateral direita

Descrição: A fachada lateral direita apresenta estrutura em alvenaria e base em pedra, devido ao estado de conservação do imóvel a intervenção feita no local das esquadrias e parte da estrutura do telhado está a mostra e apresenta também, o anexo construído para alocar as bombas de abastecimento.

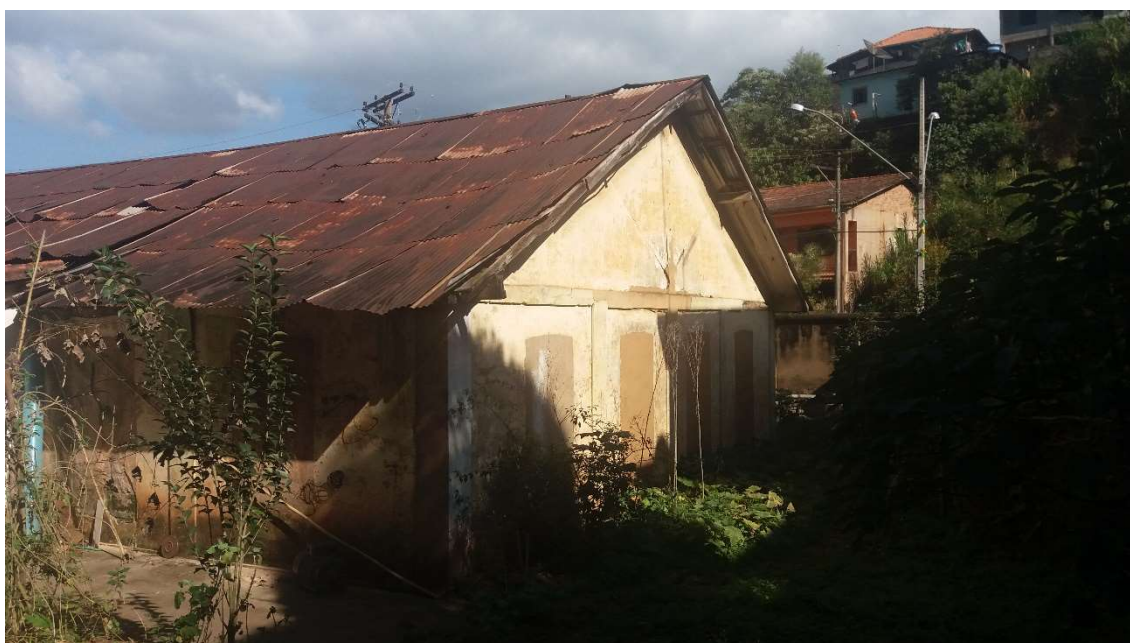
Edificação: Reservatório III**Número da foto:** 03**Endereço:** Francisco Lopes**Foto:** Fachada posterior

Descrição: A fachada posterior apresenta arquitetura modesta, base em pedra. Estrutura do telhado à vista devido o estado de conservação do imóvel. Intervenção em alvenaria, sem registro, substituindo as esquadrias originais.

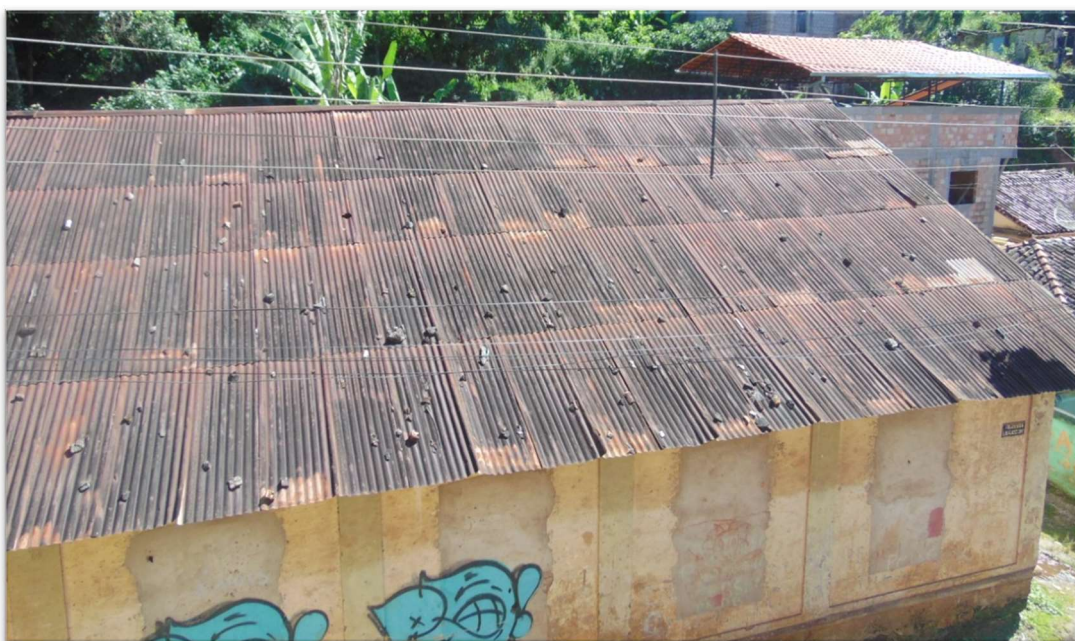
Edificação: Reservatório III**Número da foto:** 04**Endereço:** Francisco Lopes**Foto:** Telhado

**Descrição:** Vista superior, lado esquerdo do telhado, composto por telhas de aço e com presença de grande quantidade de pedras.

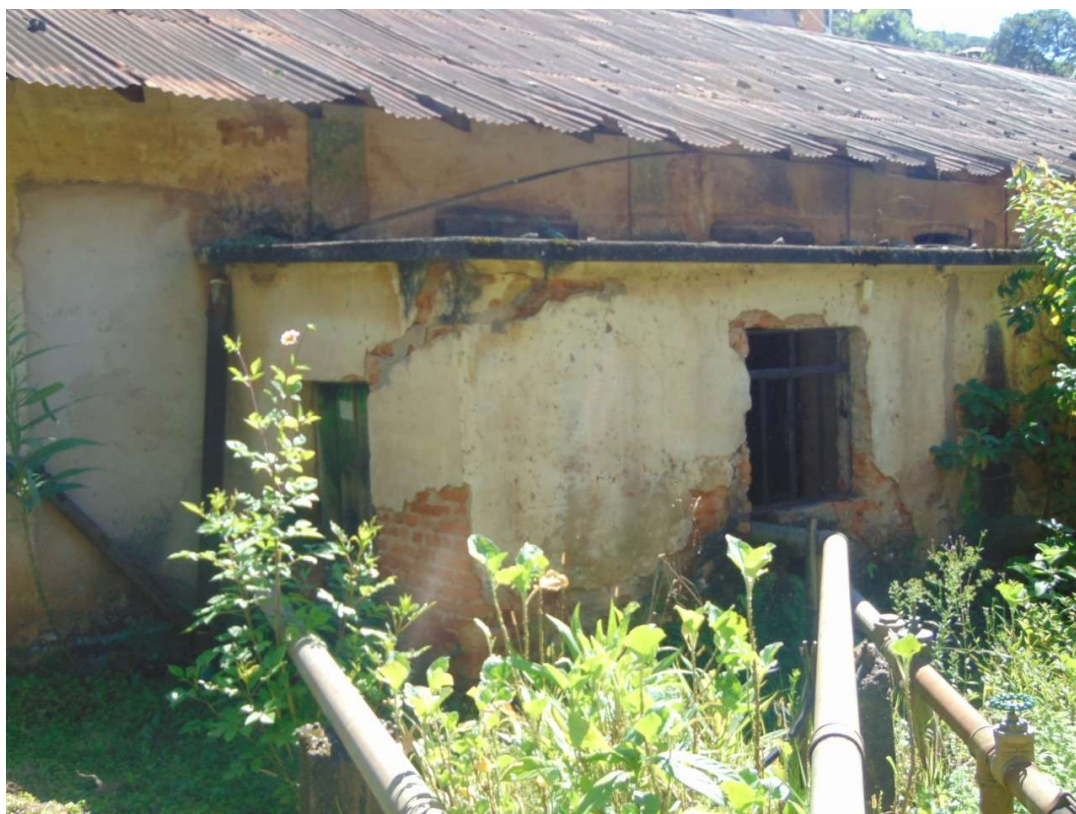
**Descrição:** Anexo construído em tijolo maciço e laje com presença de esquadria, ao lado do caixa d'água para abrigar as bombas.

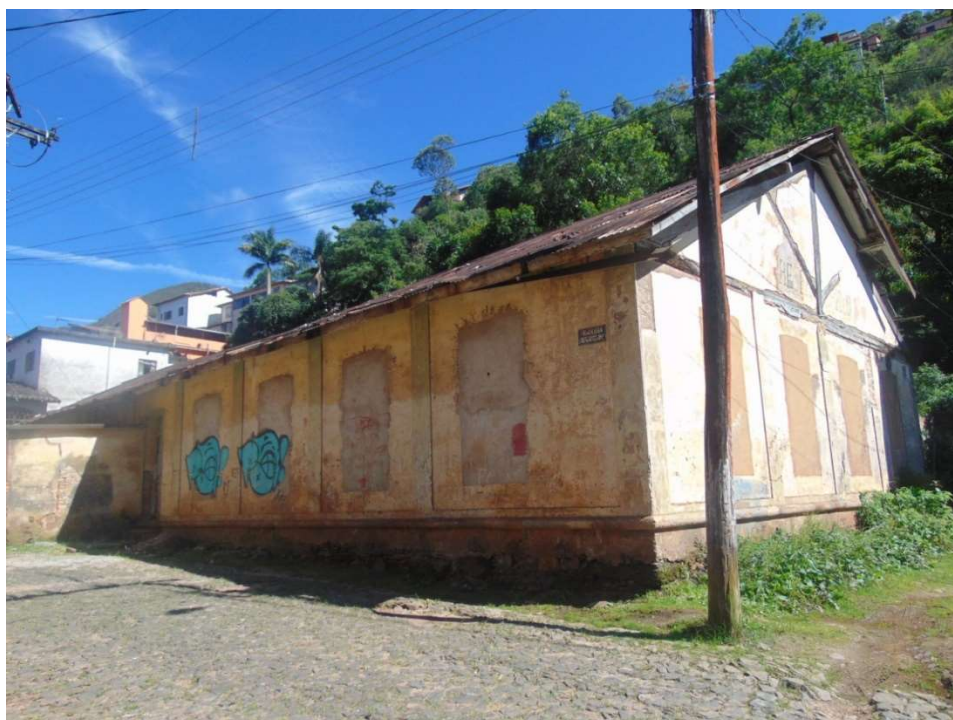
Descrição: Vista parcial da fachada frontal e lateral esquerda: arquitetura modesta, base em pedra. Estrutura do telhado à vista devido o estado de conservação do imóvel. Intervenção em alvenaria, sem registro, substituindo as esquadrias originais e marcas de vandalismo.

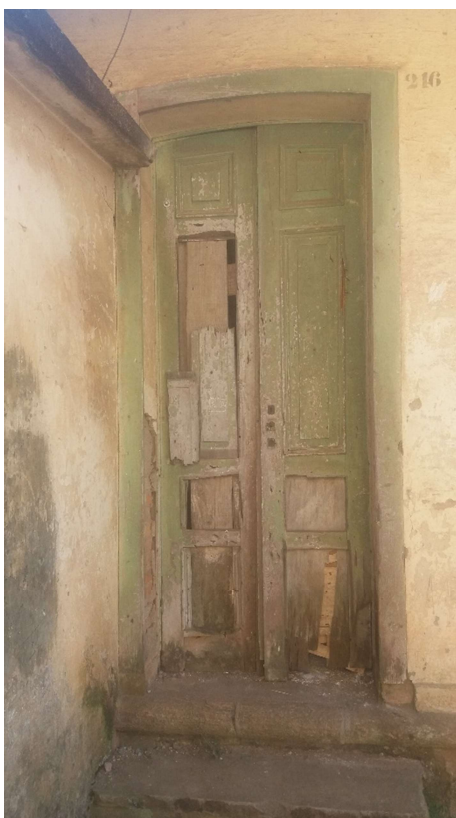
**Descrição:** Porta de madeira que dá acesso a caixa d'água em precário estado de conservação.

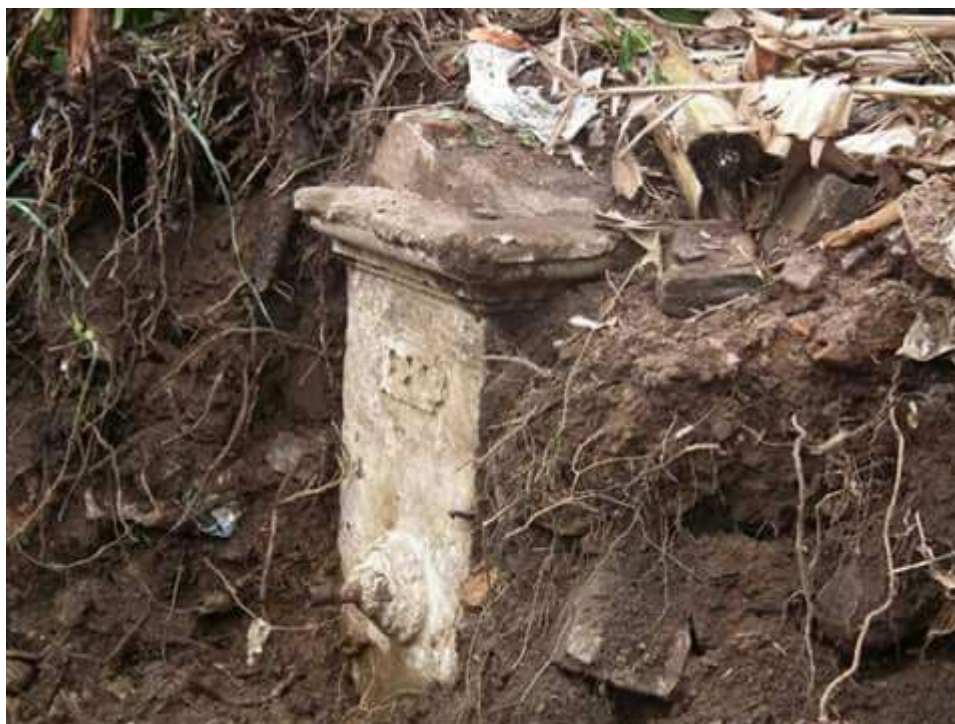
**Descrição:** Chafariz pós desabamento ocorrido em 1979

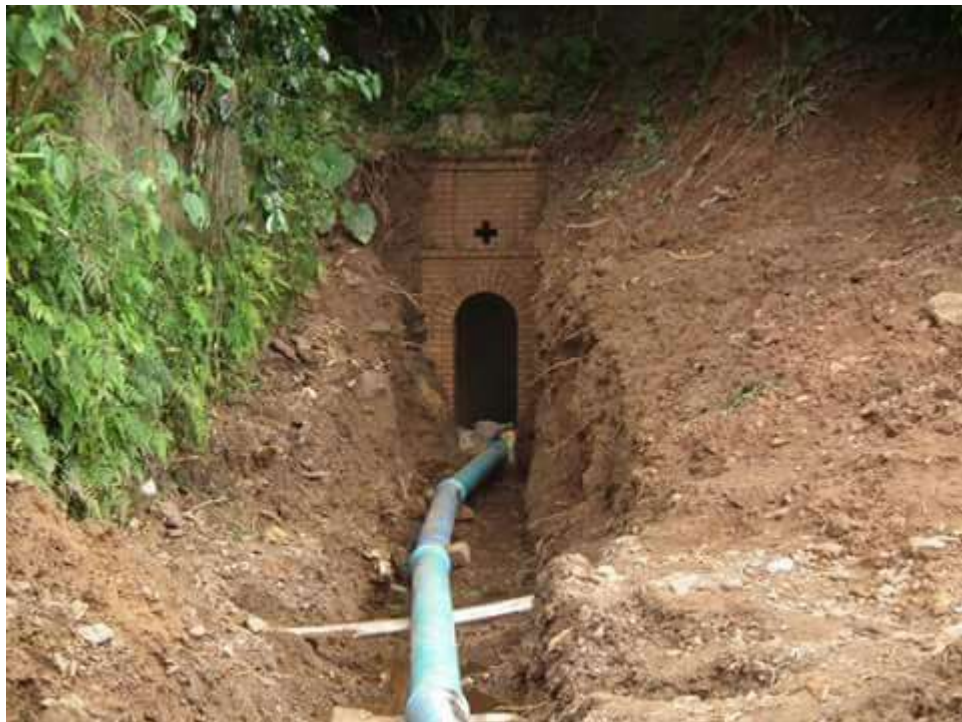
**Descrição:** Vista da Mina que abastece o reservatório, após desobstrução da terra pós desabamento.

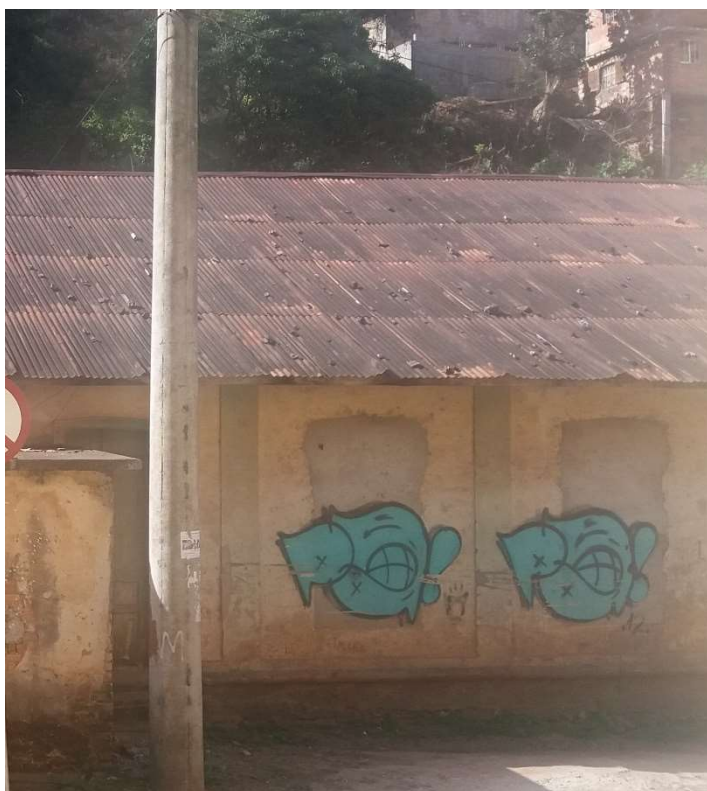
Pinturas feitas por artista desconhecidos na fachada da edificação. As pinturas podem ser causadoras de patologias além de descaracterizarem o edifício

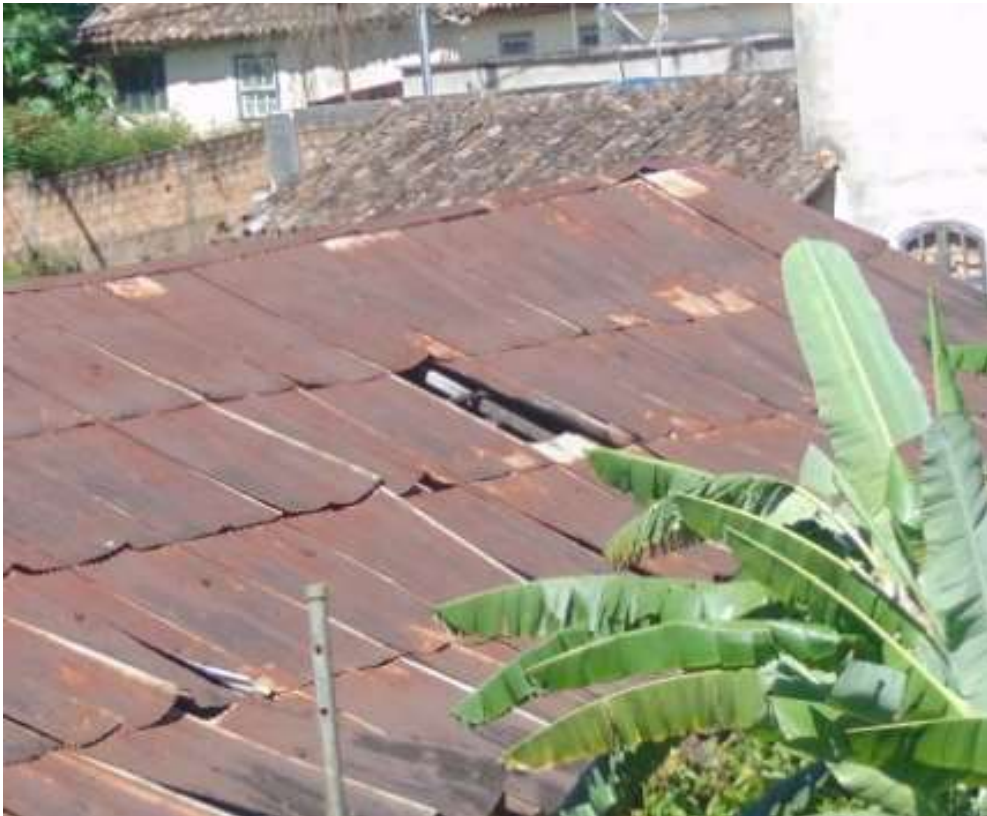
Vista superior, lado direito do telhado destaque para a ausência de telha.

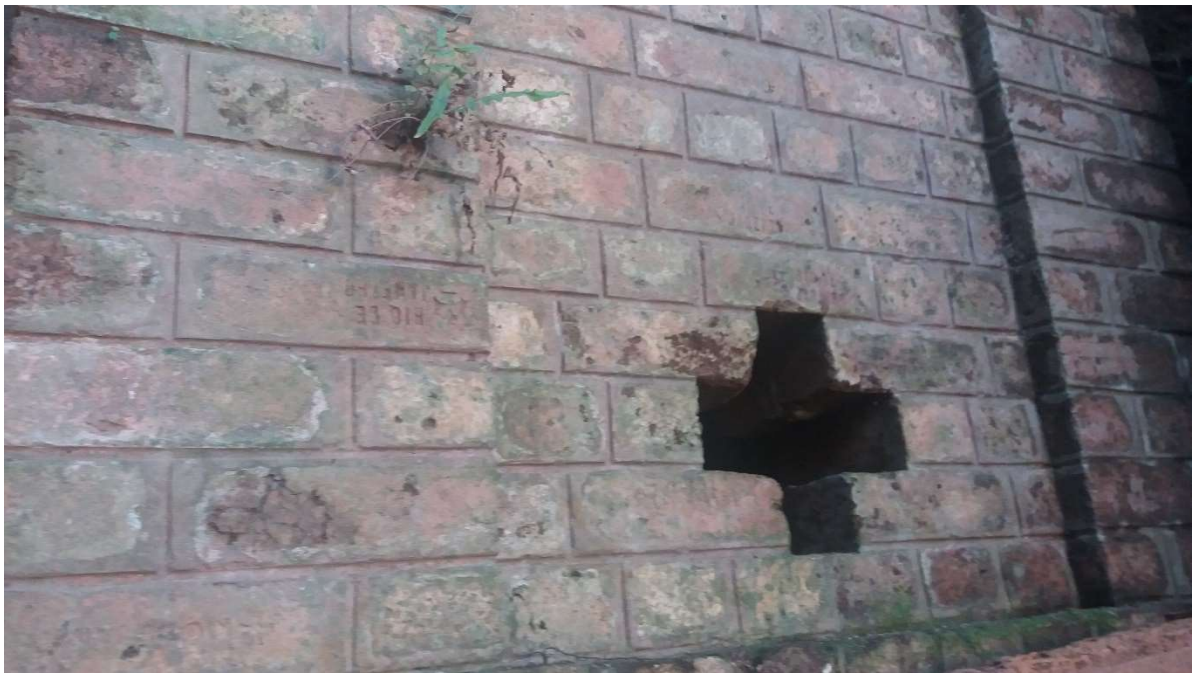
Entrada da mina fechada de maneira improvisada causando o acúmulo de água e com isso infiltrações, presença de plantas de pequeno e médio porte.
