Subsídios para elaboração de dossiê de tombamento da
Escola Estadual Doutor Arthur Bernardes -Sete Lagoas, MG

Ouro Preto
2021

Trabalho apresentado à banca
examinadora do Instituto Federal de
Minas Gerais Campus Ouro Preto, como
requisito para a obtenção do título de
Tecnólogo em Conservação e
Restauração.

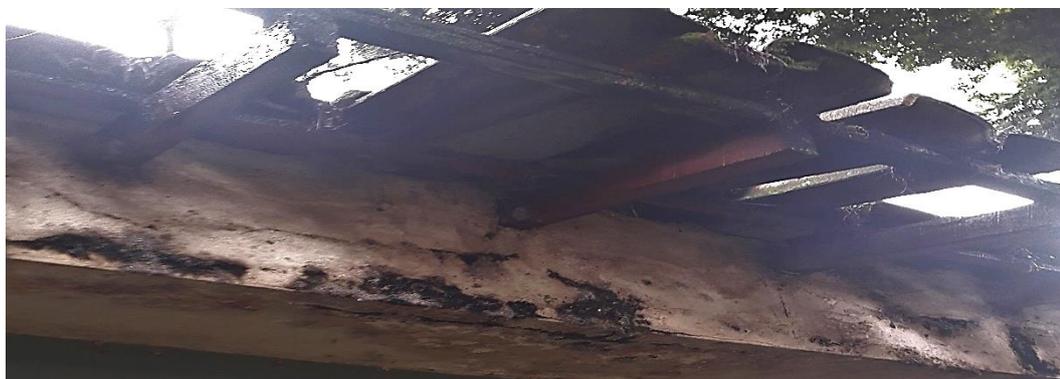
Imagem 85: Detalhe de telhas quebradas do Anexo IV.
Fonte: Marcela Abreu, (2021).

A construção que está com maiores degradações na cobertura é o Anexo IV, por toda sua extensão os beirais estão com telhas faltando e há bastante manchas de umidade e vegetação em cima do telhado, logo, tem que haver limpeza e troca do que está muito deteriorado.

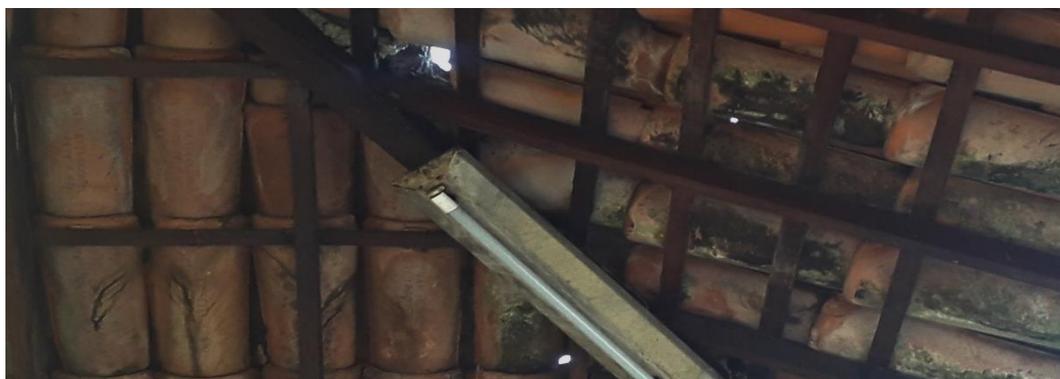
Imagem 87: Sujidade e machas em telhas coloniais.
Fonte: Marcela Abreu, (2021).

Os telhados da edificação original e dos cinco anexos apresentam sujidade e deterioração nos engradamentos da cobertura, rufos, calhas, rincões, telhas cerâmicas (colonial, portuguesa, plan e americana) e algumas tábuas de madeira dos beirais estão degradadas, necessitando de reposição e/ou tratamento.

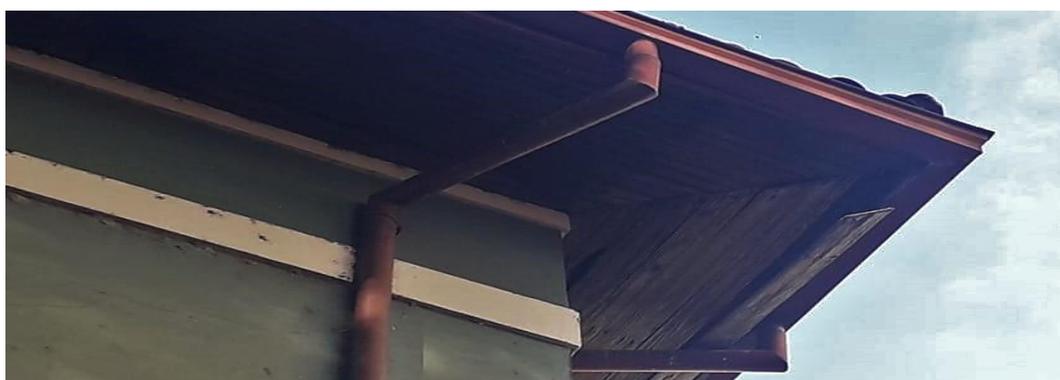
Imagem 88: Beiral com tábuas de madeira soltas.
Fonte: Marcela Abreu, (2021).

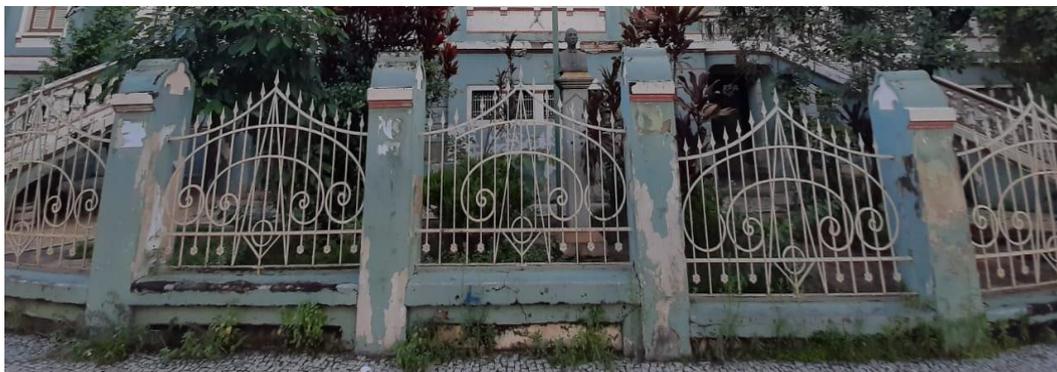
Imagem 91: Detalhe da sujidade e descascamento da camada pictórica do muro divisório.
Fonte: Marcela Abreu, (2021).

Os muros divisórios, a construção original e o anexo IV são os que mais apresentam patologias na camada pictórica e reboco, eles possuem uma grande quantidade de descascamento e manchas de umidade, necessitando de lixamento e pintura. Já os anexos I, II, III e V apresentam menores deteriorações em relação aos revestimentos.

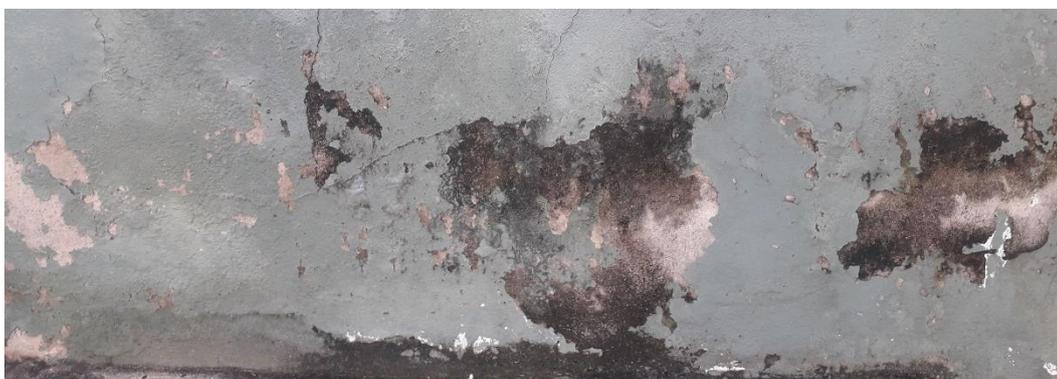
Imagem 92: Detalhe da sujidade e descascamento da camada pictórica da parede da fachada Praça Melo Viana.
Fonte: Marcela Abreu, (2021).

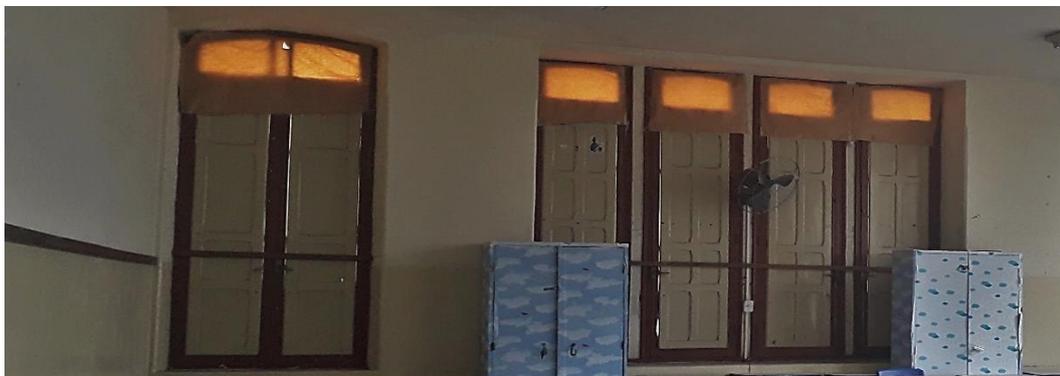
Imagem 103: Detalhe de janelas de madeira sem vidro na parte superior.
Fonte: Marcela Abreu, (2021).

No geral, quase todas as janelas de madeira e perfil metálicos apresentam degradações nos enquadramentos, folhas, venezianas, vidros e ferragens e precisam de reposição de peças, ajustes de esquadrias empenadas, imunização, lixamento e aplicação de pintura, lixamento, aplicação de anticorrosivo.

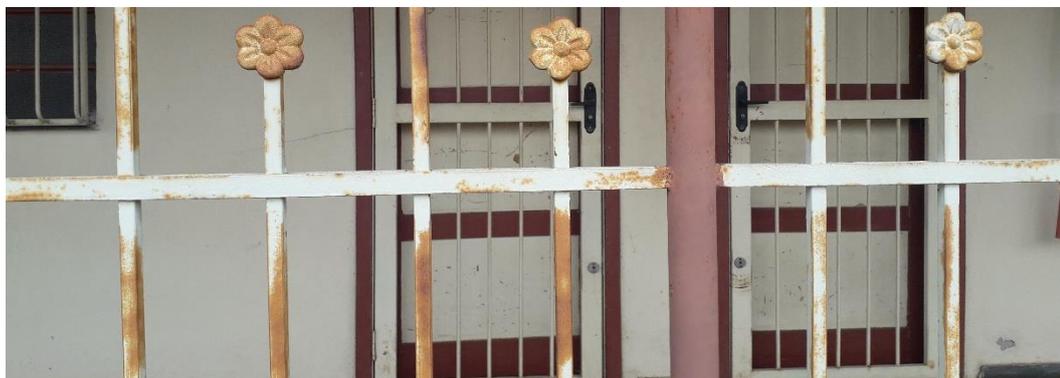
Imagem 105: Detalhe de gradis enferrujados de um dos corredores.
Fonte: Marcela Abreu, (2021).

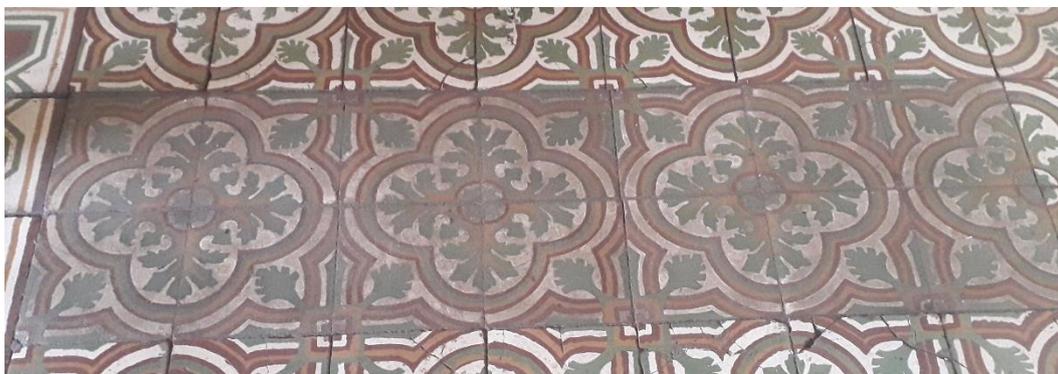
Imagem 107: Detalhe de sujeidade em piso de ladrilho hidráulico.
Fonte: Marcela Abreu, (2021).

Uma boa parte dos pisos de ladrilho hidráulicos encontram-se com sujeidades, peças degradadas e faltantes e necessitam de restauração, limpeza e polimento.

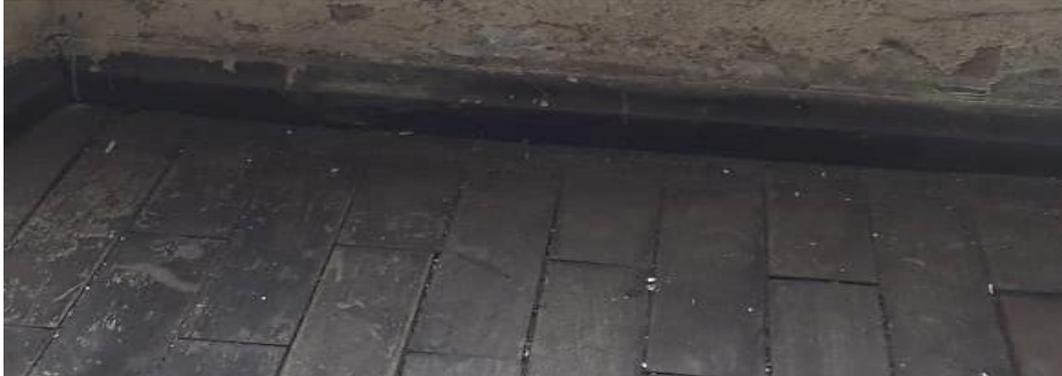
Imagem 109: Detalhe de piso de madeira do salão nobre com estado de conservação ruim.
Fonte: Marcela Abreu, (2021).

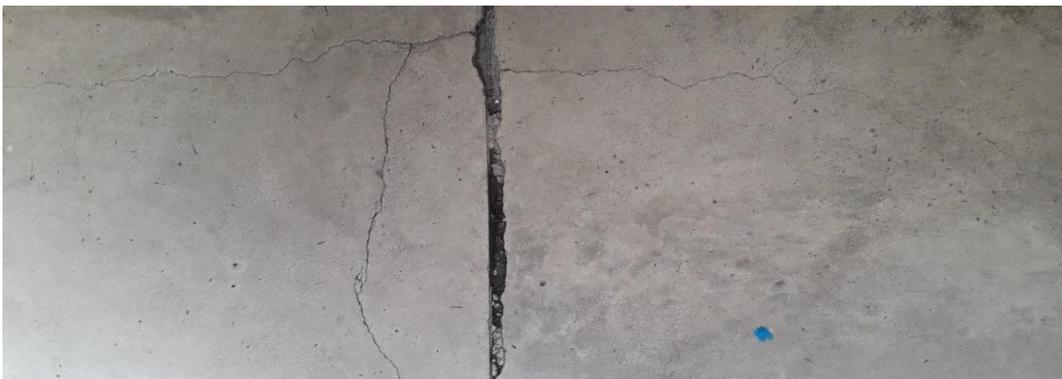
Imagem 110: Detalhe de piso de concreto polido com rachaduras.
Fonte: Marcela Abreu, (2021).

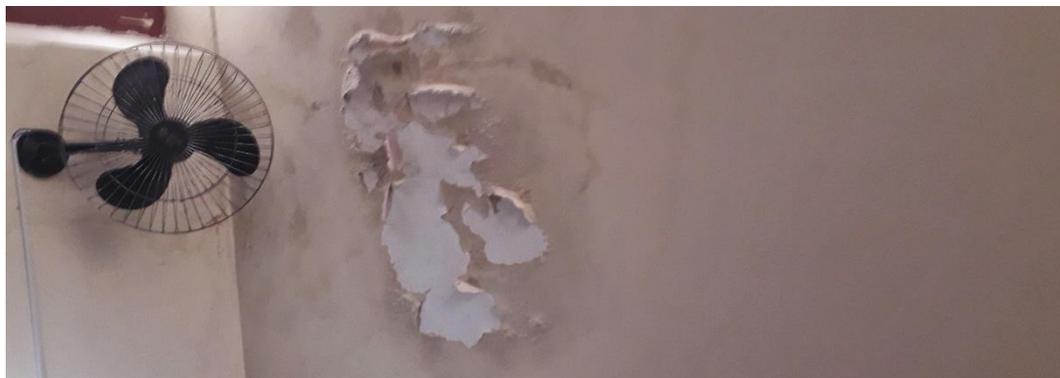
Imagem 115: Detalhe da danificação no teto do salão nobre.
Fonte: Marcela Abreu, (2021).
