**O USO DO AÇO EM EDIFICAÇÕES HISTÓRICAS:**

Estudo de caso sobre a adaptação do antigo Hotel Pilão

Trabalho de Conclusão de Curso apresentado ao Curso Tecnologia em Conservação e Restauro do Instituto Federal de Minas Gerais – *Campus* Ouro Preto, para obtenção do grau de graduação em tecnólogo em Conservação e Restauro.  
Orientador: Régis Eduardo Martins

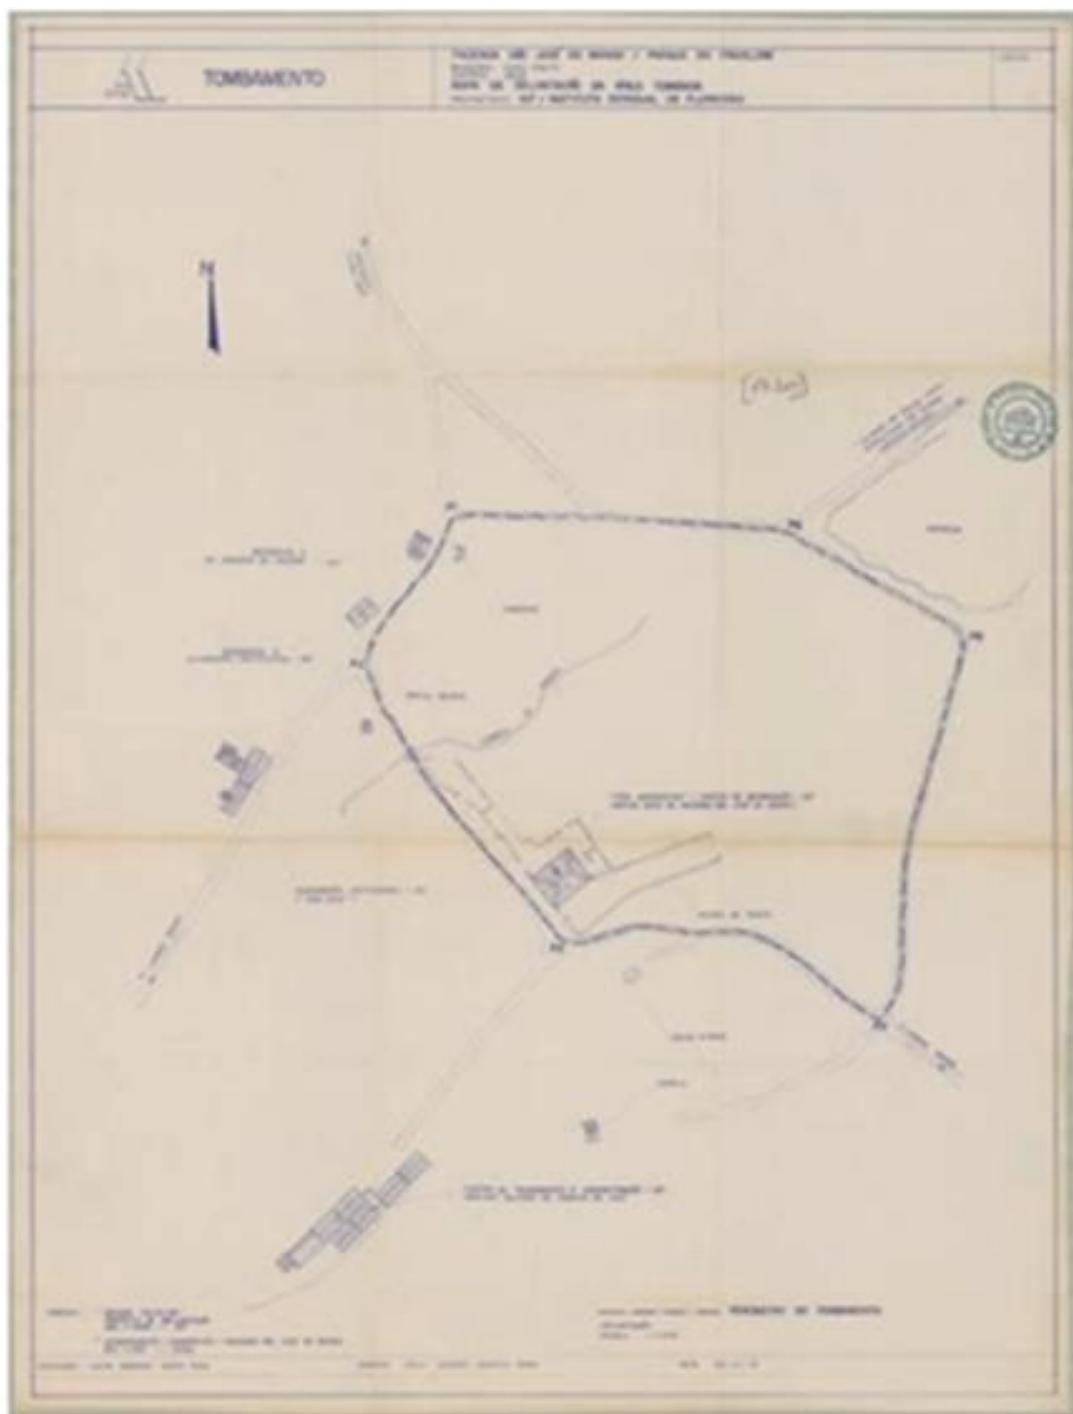
Em 22 de setembro de 1998 foi homologado pela Secretaria de Estado da Cultura, escrito no Livro do Tombo I – Arqueológico, Etnográfico e Paisagístico - II de Belas Artes e III Histórico das Obras de Artes Históricas e dos Documentos Paleográficos ou Bibliográficos (Figura 4).

Figura 4 - Planta do perímetro de tombamento: elaborado: Arquiteto Jason Barroso Santa Rosa, 1997.

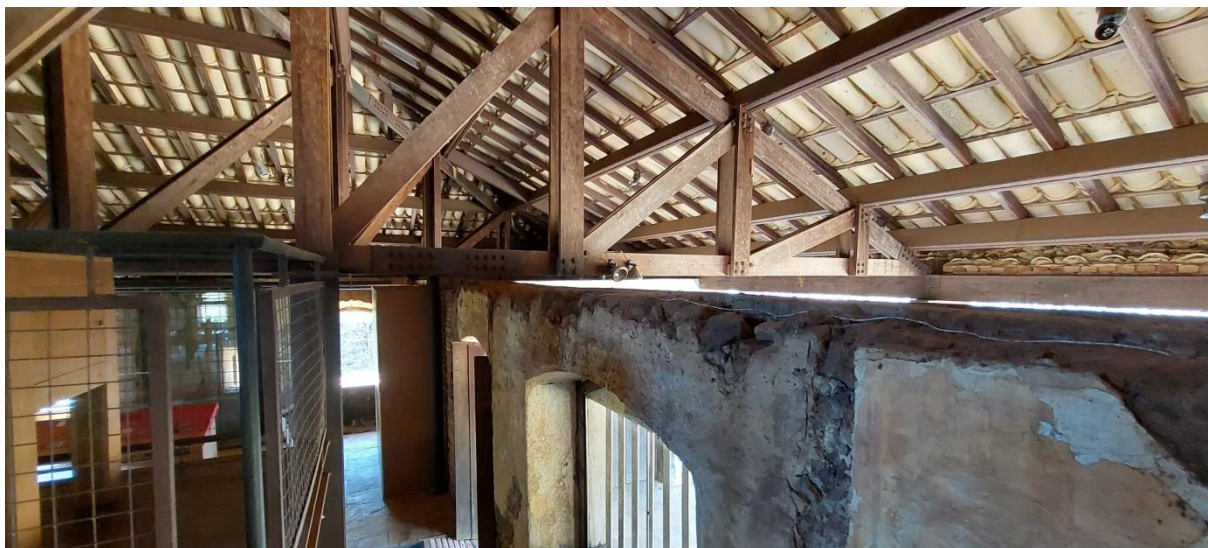
A casa passou por várias intervenções, no ano de 1948, 1956 e 1957, em 1998 durante a intervenção na parte estrutural se utilizou de estruturas metálicas que permitiu manter a integridade da obra, algo que sanou o problema do peso que o telhado descarregava sobre as paredes, fato que estava agravando a degradação do edifício, com isso a estrutura metálica garantiu estabilidade das paredes (Figura 5).

Figura 5 – A estrutura em aço e madeira não se apoiam nas paredes

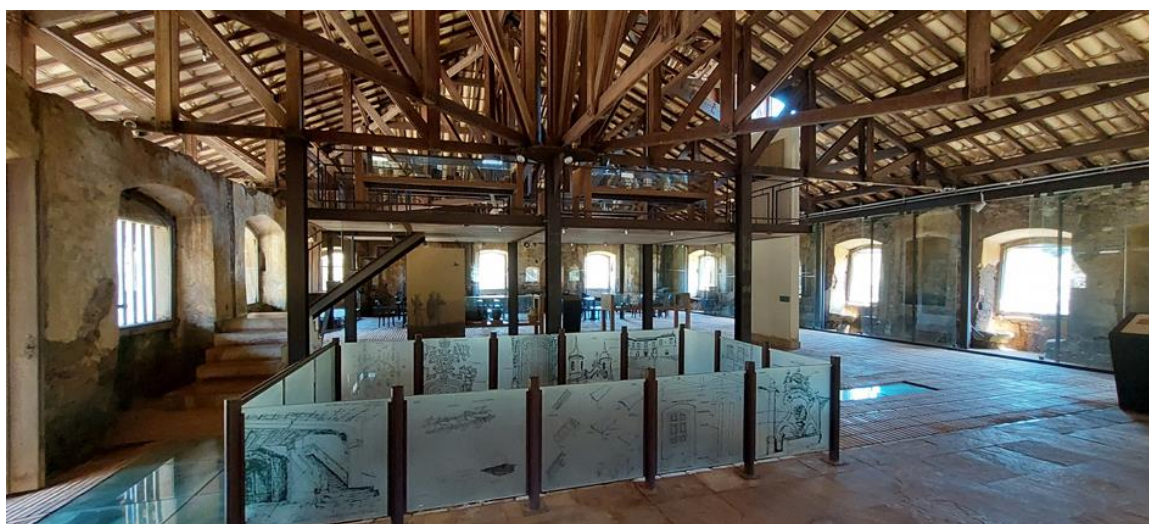
As paredes do interior foram conservadas, ao redor delas colocaram-se painéis de vidro temperados a fim de protegê-las, somente não ha vidro na parede da fachada principal, (Figura 7). O piso é de pedra quartzito Ouro Preto rústica, na escada se utilizou o quartzito Ouro Preto polido. Foi colocado um mezanino em estrutura metálica, com piso de madeira, sustentado por perfis de aço (Figura 6). A estrutura do telhado é em aço e madeira, para a sustentação do telhado se utilizou também dos pilares em aço. .

Figura 7 - Painéis de vidro

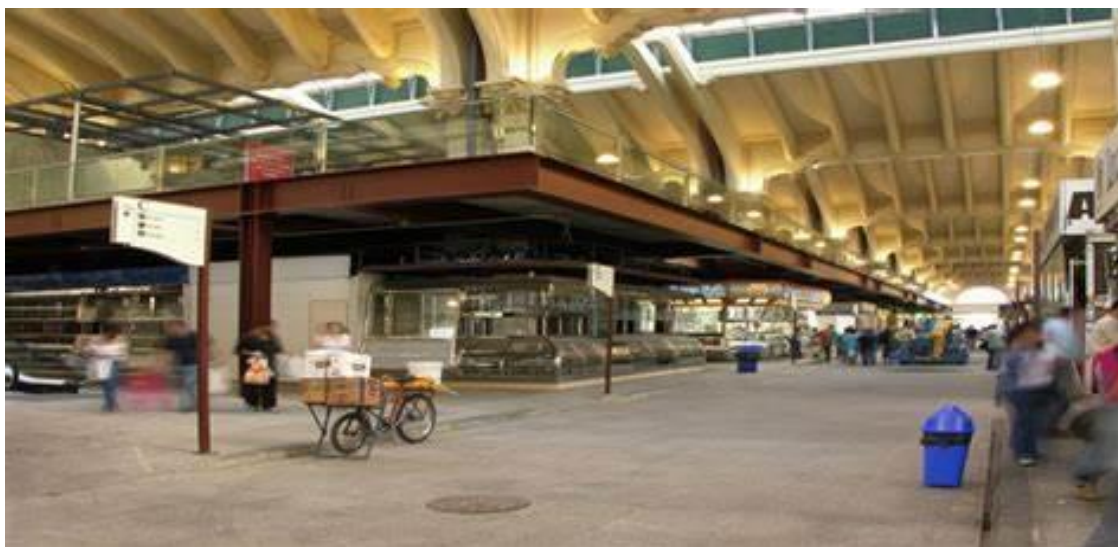
O edifício ganhou um mezanino (Figura 9) com plataforma em aço, pintada na cor marrom, aonde grande parte do piso é de tábua corrida, forma encontrada para diferenciar o novo do pré-existente. Neste projeto, a fachada, os azulejos e os capitais foram restaurados, foi adicionado no grande galpão estruturas em aço, apoiadas em pilares metálicos, partindo do

Figura 9 – Mezanino Do Mercado Municipal De São Paulo

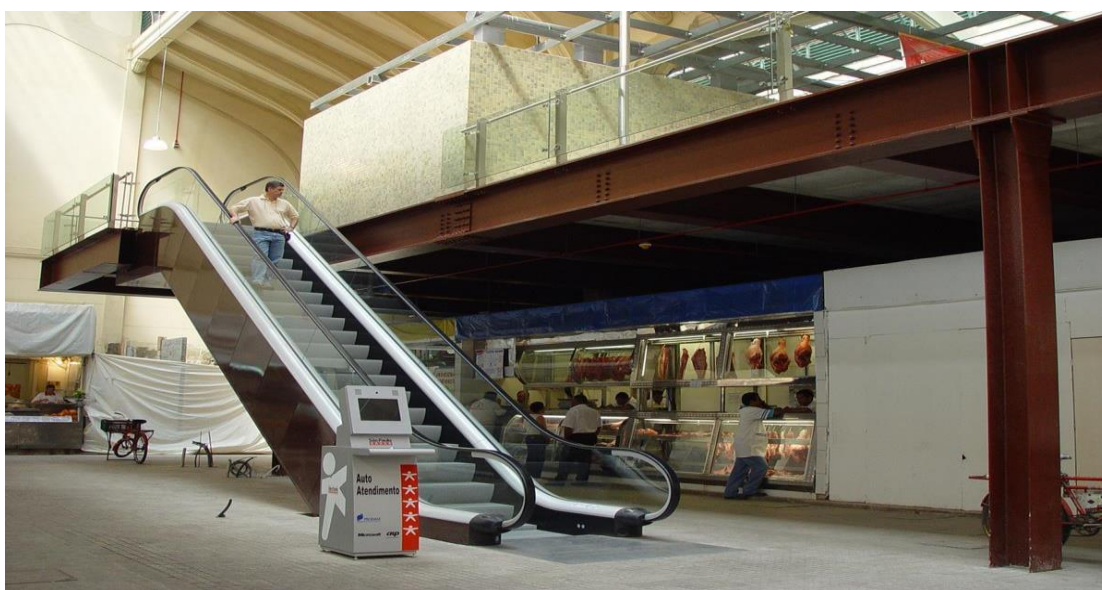
A escolha da estrutura em aço foi projetada para ficar aparente (Figura 10), com o intuito de diferenciar o novo do pré-existente, o que trouxe harmonia ao ambiente. Estas estruturas estabelecem vãos menores para a circulação de pessoas e vãos maiores para o comércio.

As estruturas, tanto as antigas em concreto armado e como as novas em aço, ficaram independentes para garantir a preservação do pré-existente como já era previsto no projeto.

Figura – 10 Estrutura aparente de aço do Mercado Municipal De São Paulo

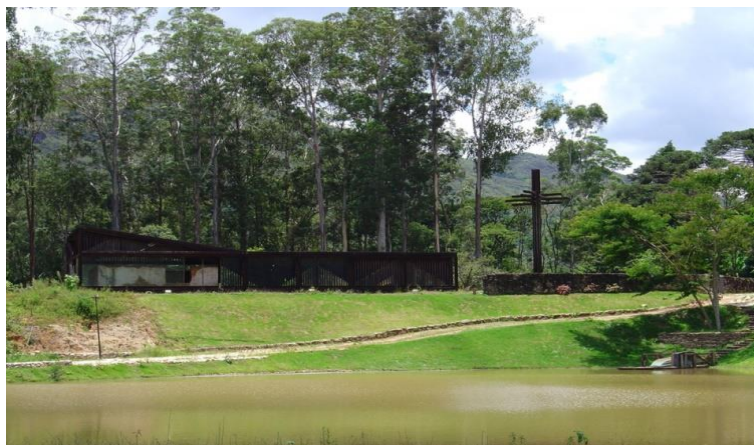
transformadas em altar-mor, podendo ser considerada a parte mais importante da Capela. O objetivo do projeto era que uma estrutura em aço cortem, envolvesse as ruínas com o intuito de trazer harmonia entre a Capela e o seu entorno, (Figura 13), isso foi possível devido à cor do aço escolhido que aproxima do minério e da terra envolto da edificação, além de preservar as ruínas remanescentes.

Figura 13 - Capela Santana do Pé do Morro

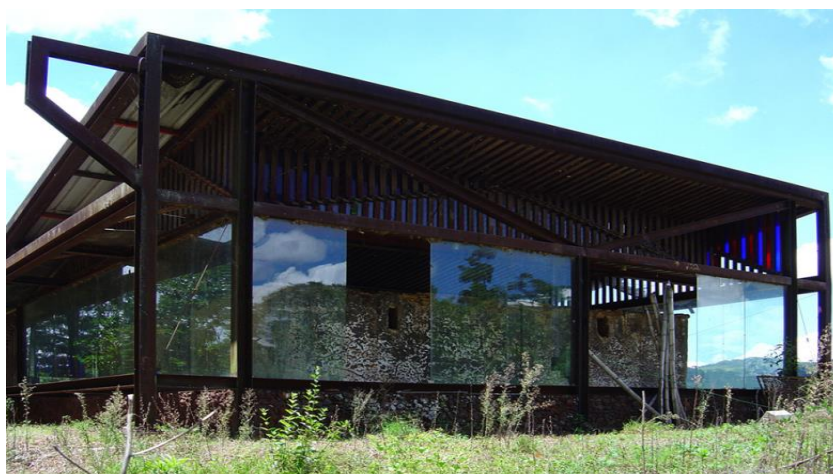
A estrutura metálica trouxe um aspecto contemporâneo, um dos motivos pela escolha do aço foi por ser um material comercializado pela então proprietária, a Açominas. A estrutura é composta por pilares, vigas e vergas horizontais e verticais (Figura14). Para vedação da estrutura foram utilizados vidros temperados transparentes e coloridos, que proporcionou a entrada de luz natural, além de poder ter uma vista da parte externa.

Figura 14 - Capela Santana do Pé do Morro

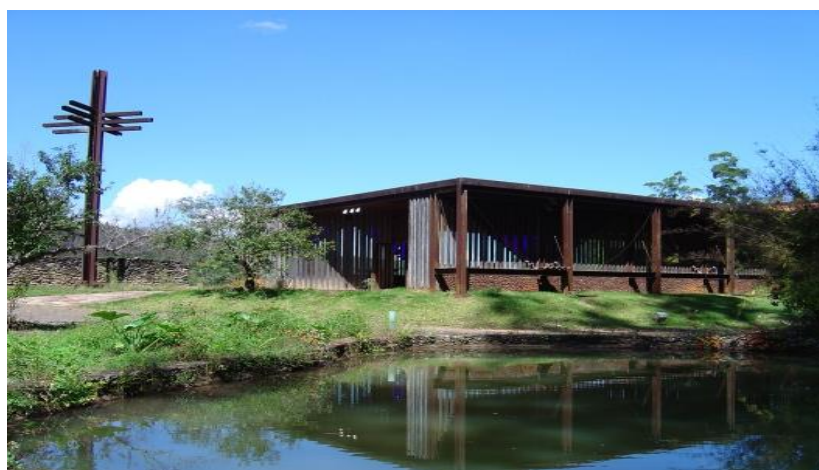
A parte interna consiste basicamente pelo altar e pela nave, na parte externa da Capela tem uma cruz também em estrutura metálica (Figura 16).

Figura 16 - Capela Santana do Pé do Morro

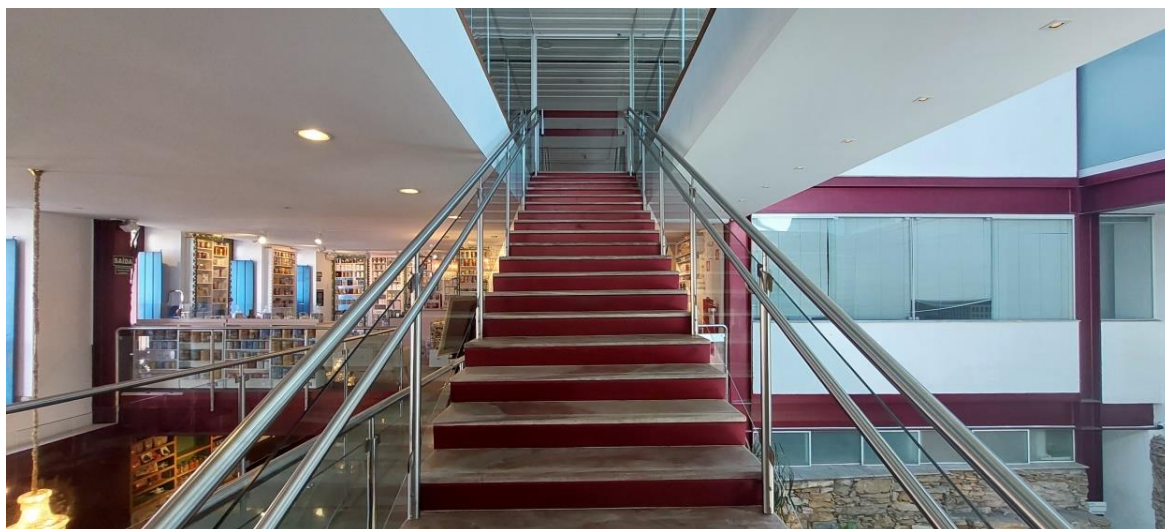
Figura 39 - Escada em estrutura de aço  
Fonte: Jonny Wederson Rosa 04/09/2022

O grande diferencial foi no interior, onde se utilizou estrutura em aço, (Figura 39 e 40), que possibilitou grandes vãos, garantindo um ambiente aberto. Foram utilizados vidros que possibilitou melhor luminosidade e visibilidade no ambiente.

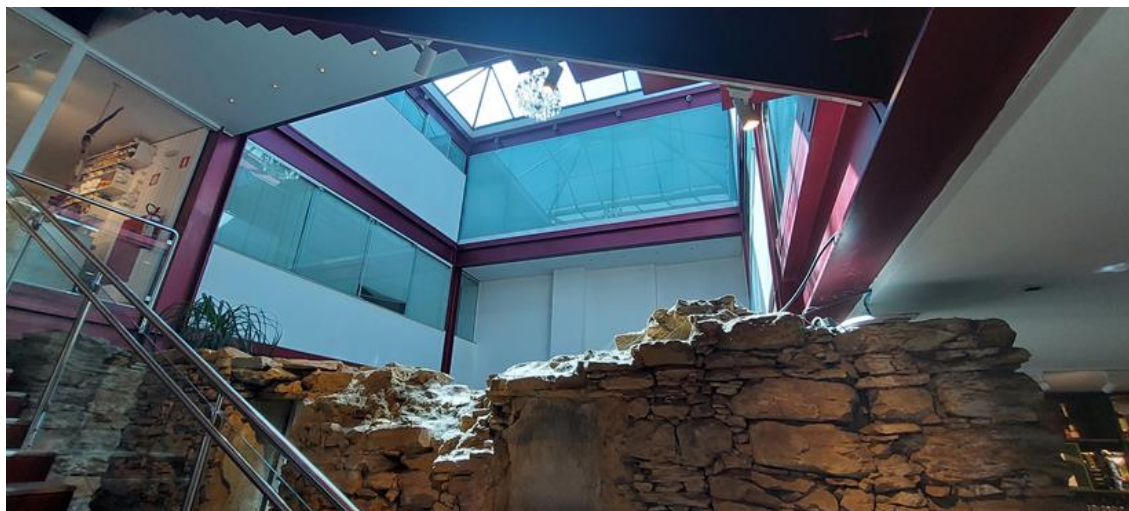
Figura 44 - iluminação zenital  
Fonte: Jonny Wederson Rosa 04/09/2022

A abertura zenital (Figura 43) utilizada na cobertura foi instalada no lado leste do edifício, além de proporcionar iluminação natural (Figura 44), melhora a carga térmica. No telhado foram utilizadas telhas de cerâmica com estrutura de treliças metálicas (Figura 45 e 46).

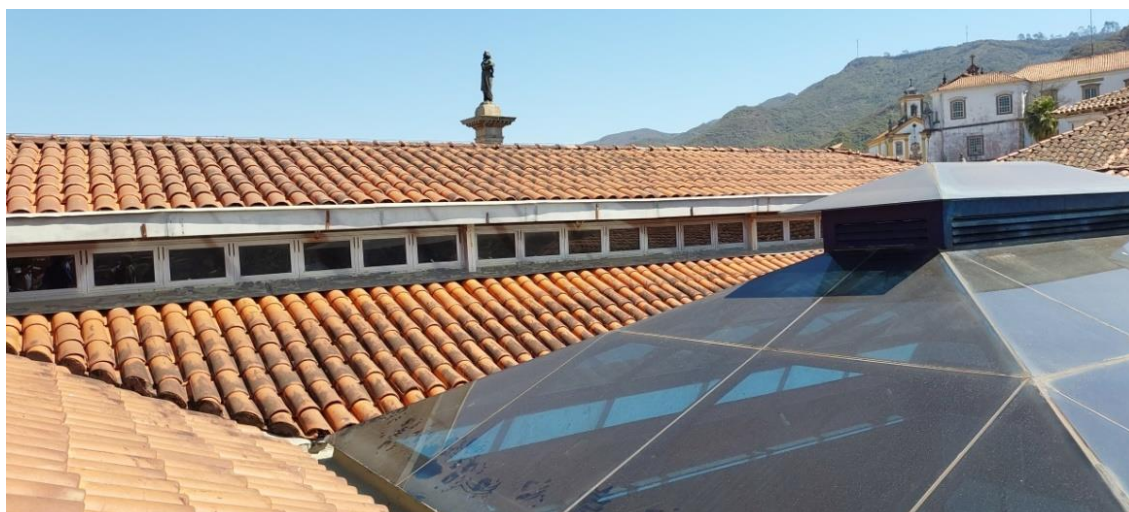
Figura 45 – Telhado de telhas de cerâmica  
Fonte: Jonny Wederson Rosa 04/09/2022

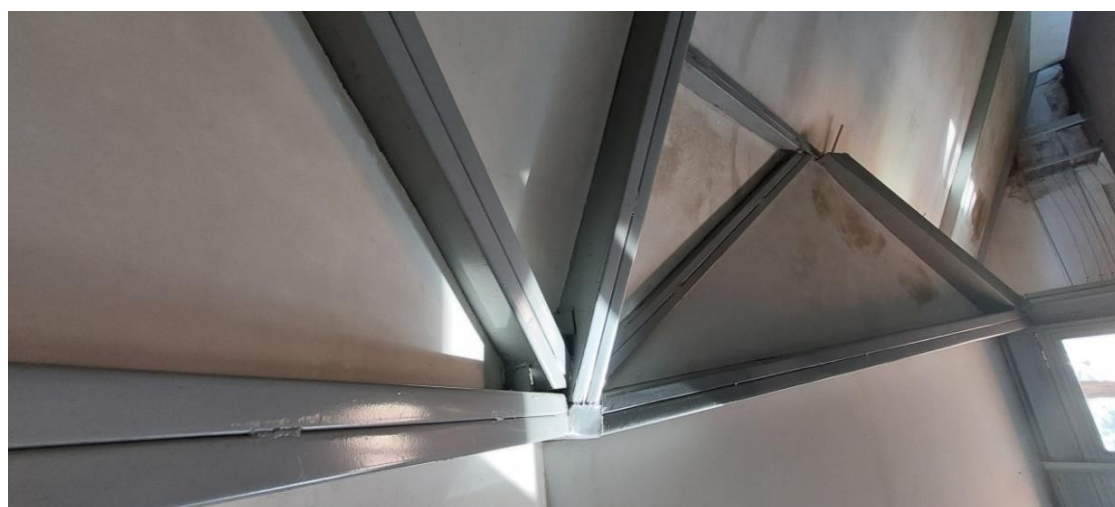
Figura 46 - Estrutura de treliças metálicas  
Fonte: Jonny Wederson Rosa 04/09/2022

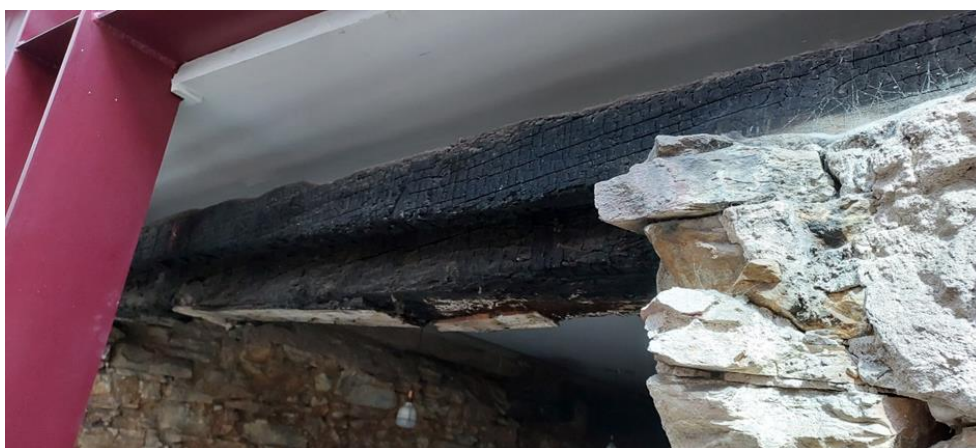
Figura 50 – Subsolo - Loja de Joias e Artesanatos – estrutura de madeira remanescente  
Fonte: Jonny Wederson Rosa 04/09/2022

Somente no subsolo é possível ver parte da estrutura de madeira do antigo Hotel Pilão que foi queimada pelo incêndio (Figura 49 e 50), assim como as ruínas remanescentes.

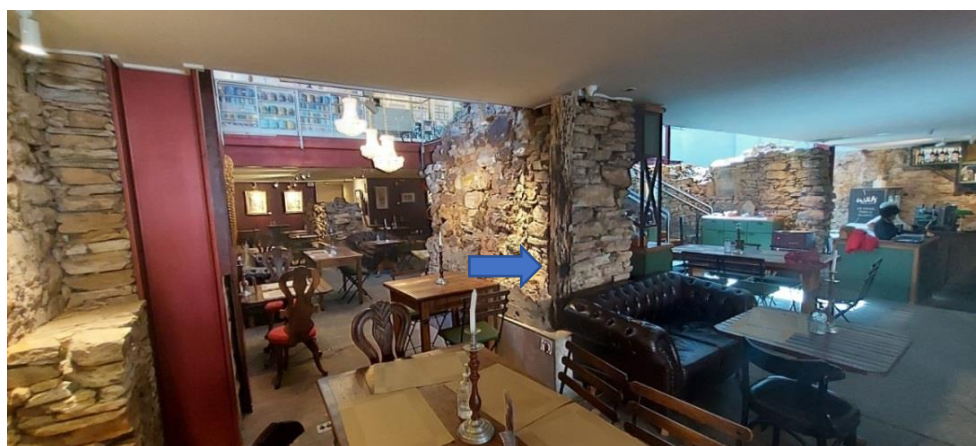
Figura 51 – Subsolo – Cafeteria – estrutura de madeira remanescente  
Fonte: Jonny Wederson Rosa 04/09/2022

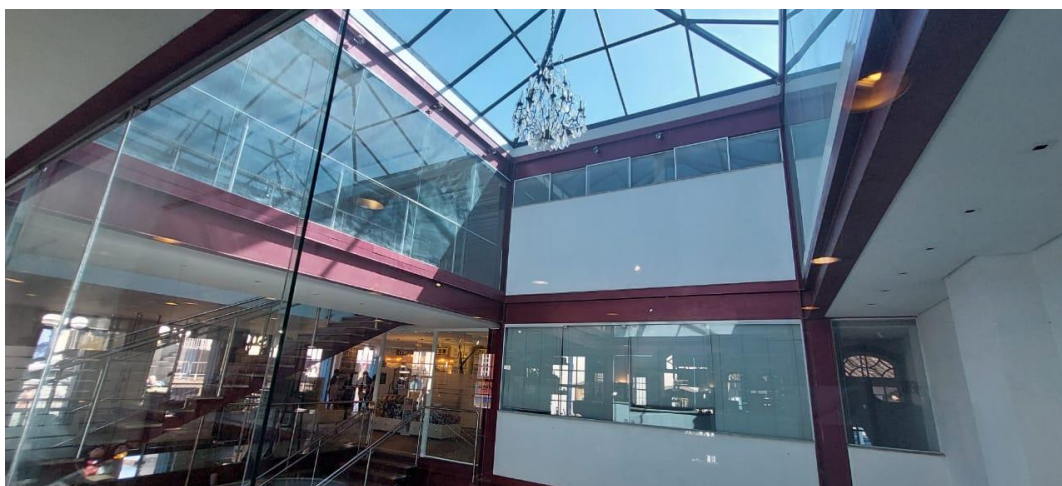
Figura 56 – Estrutura de aço  
Fonte: Jonny Wederson Rosa 04/09/2022

A estrutura em aço pôde propiciar à intervenção a reversibilidade (Figura 56) por ser um material desmontável e adaptável, no caso da mínima intervenção se teve dificuldades de ocorrer em alguns locais, em razão de algumas vigas estarem muito próximas às ruínas e do subsolo ter passado por escavação, a fim de ampliar o ambiente para o novo uso (Figura 57). Já a distinguibilidade é visível nas novas pedras das ruínas (Figura 58) como na fachada principal.

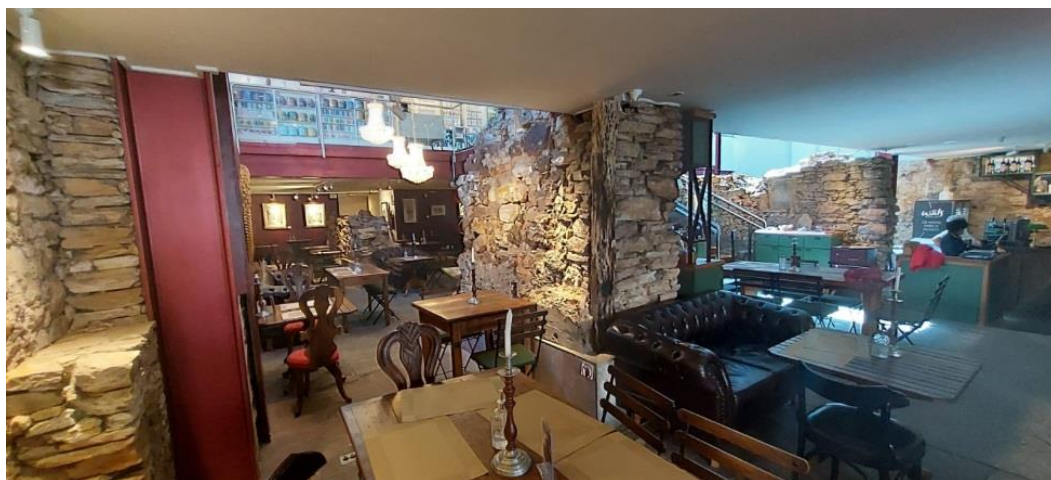
Figura 57 – Estrutura encostada na ruína  
Fonte: Jonny Wederson Rosa 04/09/2022

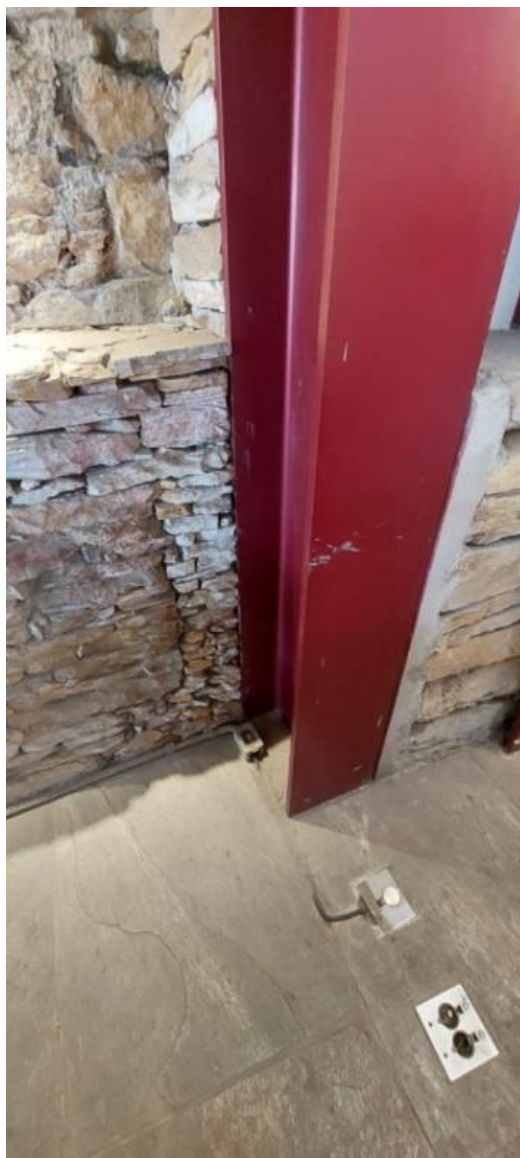
Figura 58 – Distingüibilidade entre as pedras antigas e as novas  
Fonte: Jonny Wederson Rosa 04/09/2022
