**INSTITUTO FEDERAL DE MINAS GERAIS
CURSO DE TECNOLOGIA EM CONSERVAÇÃO E RESTAURO**

**AZULEJARIA PORTUGUESA EM OURO PRETO: O
CASO DA POUSADA VILA RICA**
Diagnóstico e Proposta de Intervenção

Monografia apresentada ao Instituto Federal de Minas Gerais, como requisito para a obtenção do título de Tecnólogo em Conservação e Restauro de Bens Imóveis.

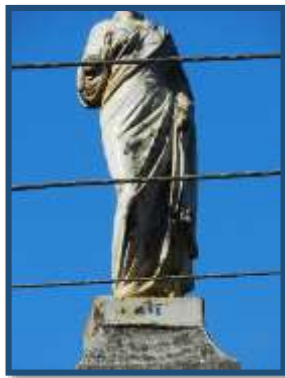
Em relação às esculturas, ressalta-se seu atual estado de degradação, com manchas, perda de partes importantes das peças e dos escritos do embasamento, que só foram identificados em duas delas, onde leem-se as palavras “pintura” e “Juno” (figuras 46 e 47)). As duas outras foram identificadas como alegorias da “caridade” e da

Figura 46: Louça portuguesa que arremata a platibanda da Pousada Vila Rica representando a deusa Juno (segundo embasamento).

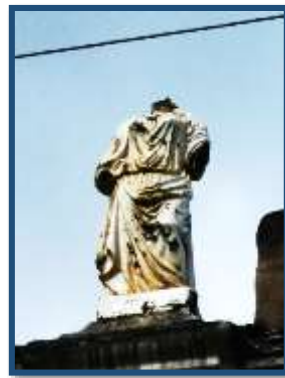
Figura 47: Louça portuguesa que arremata a platibanda da Pousada Vila Rica representando a alegoria da pintura (segundo embasamento).

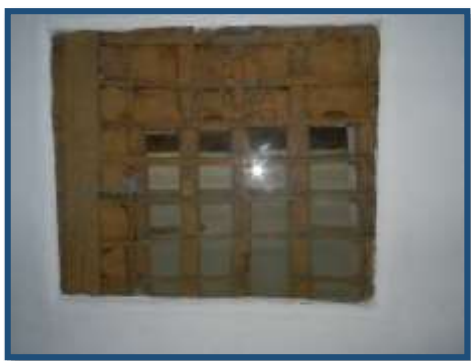
Figura 54: Janela de prospecção em parede da recepção da pousada onde é possível ver o sistema construtivo.

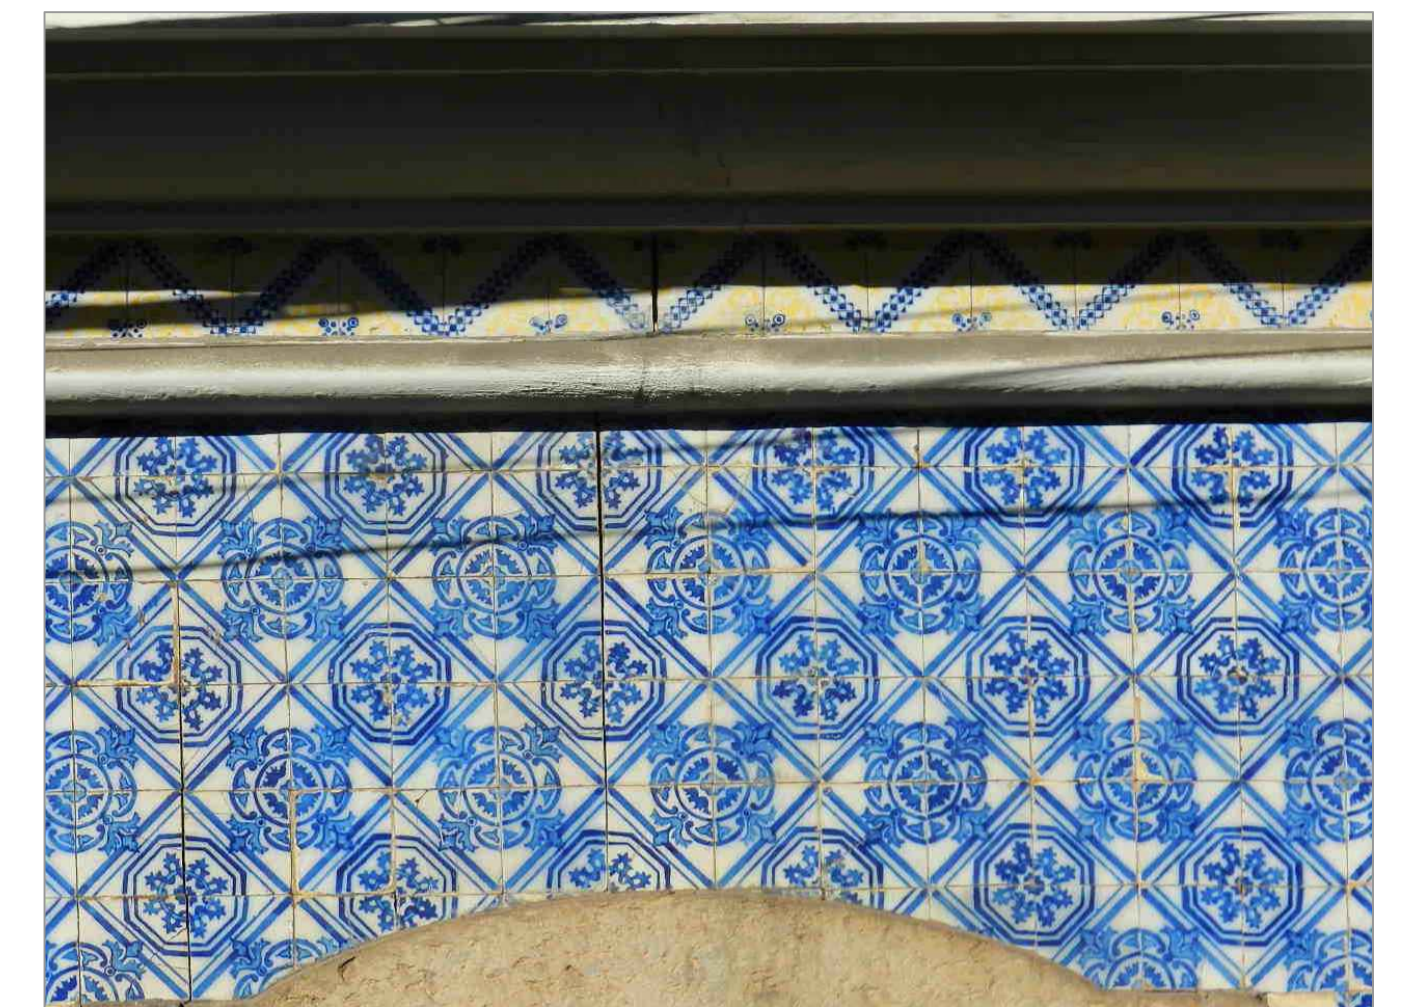
Painel 8 - Escala 1/10

Painel 8.

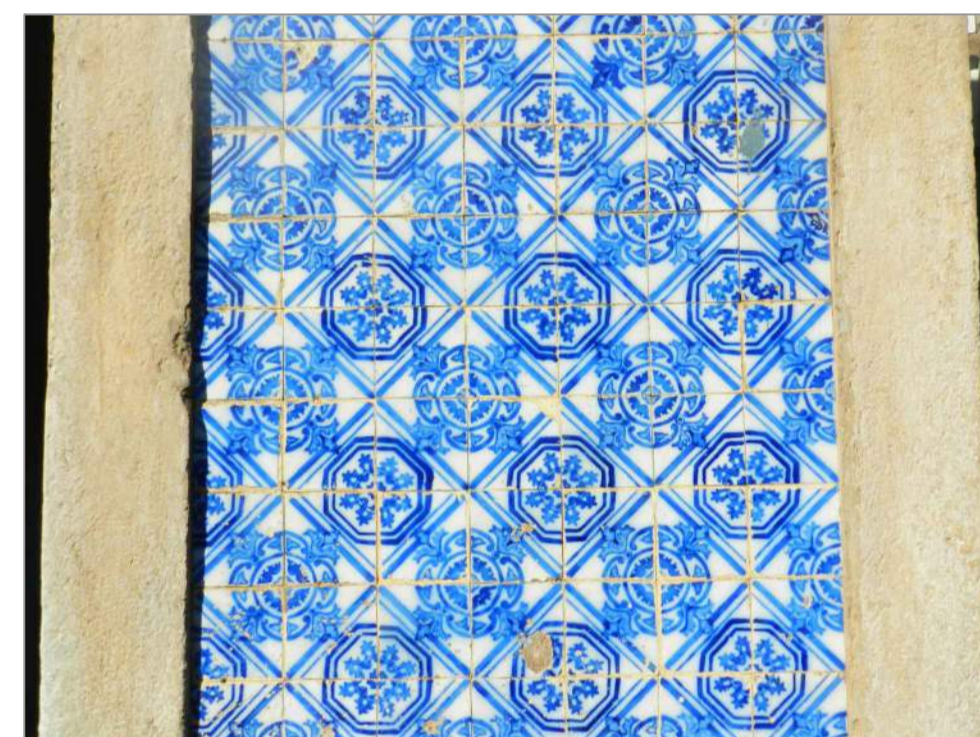
Altura media do painel 9.

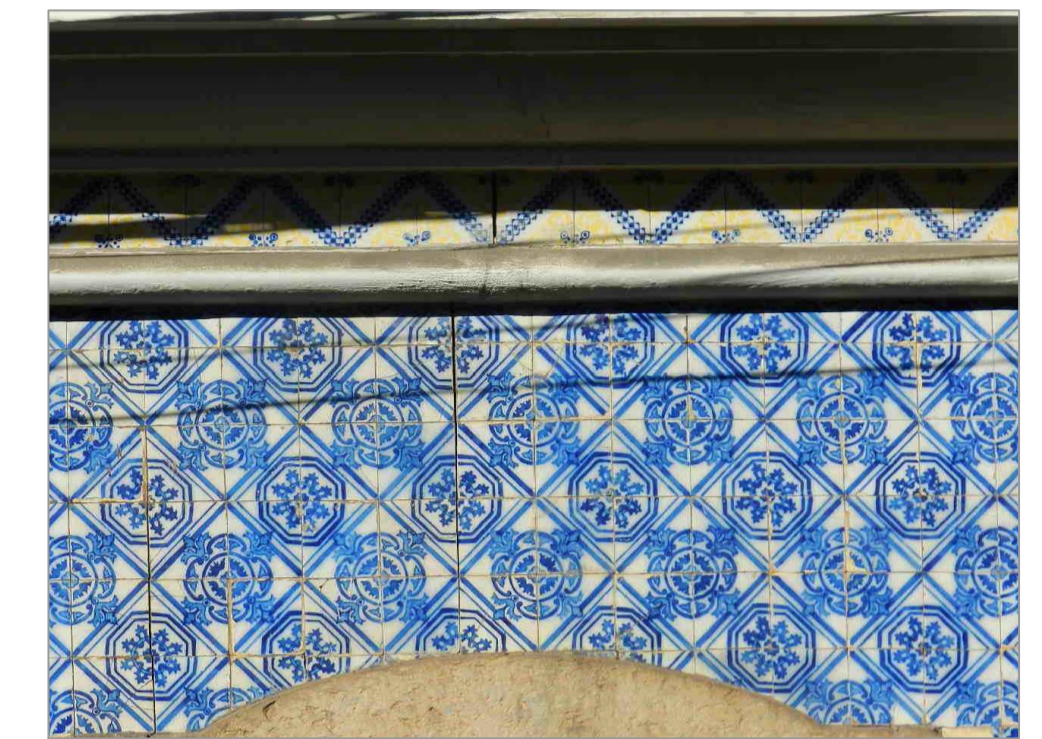
Panel 10 - Escala 1/10

Panel 10.

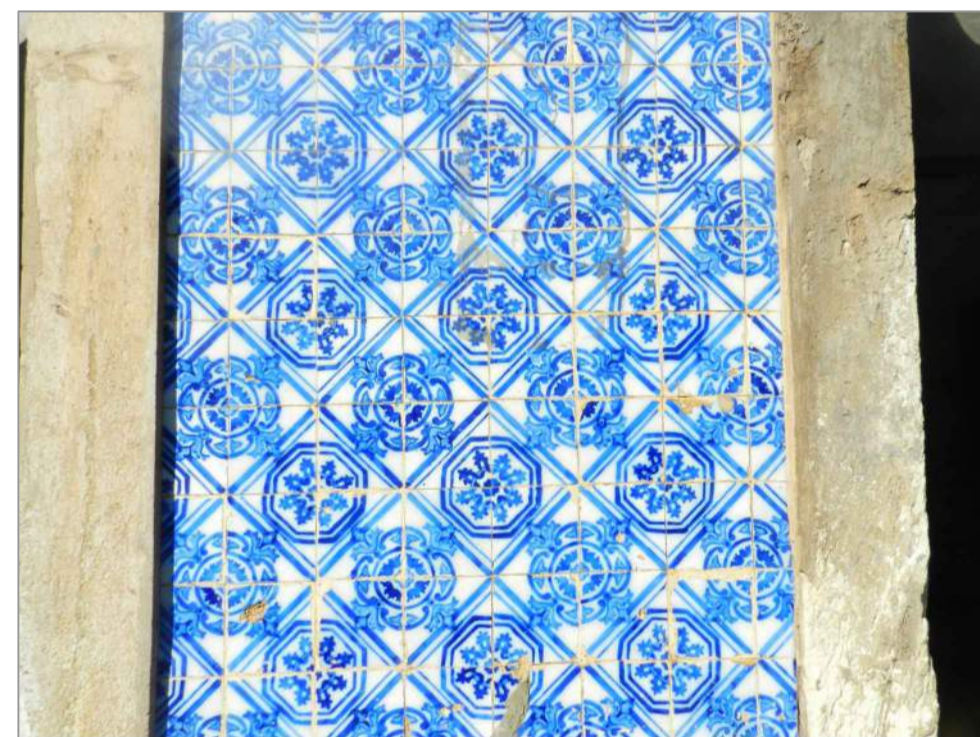
Altura média do painel 11.

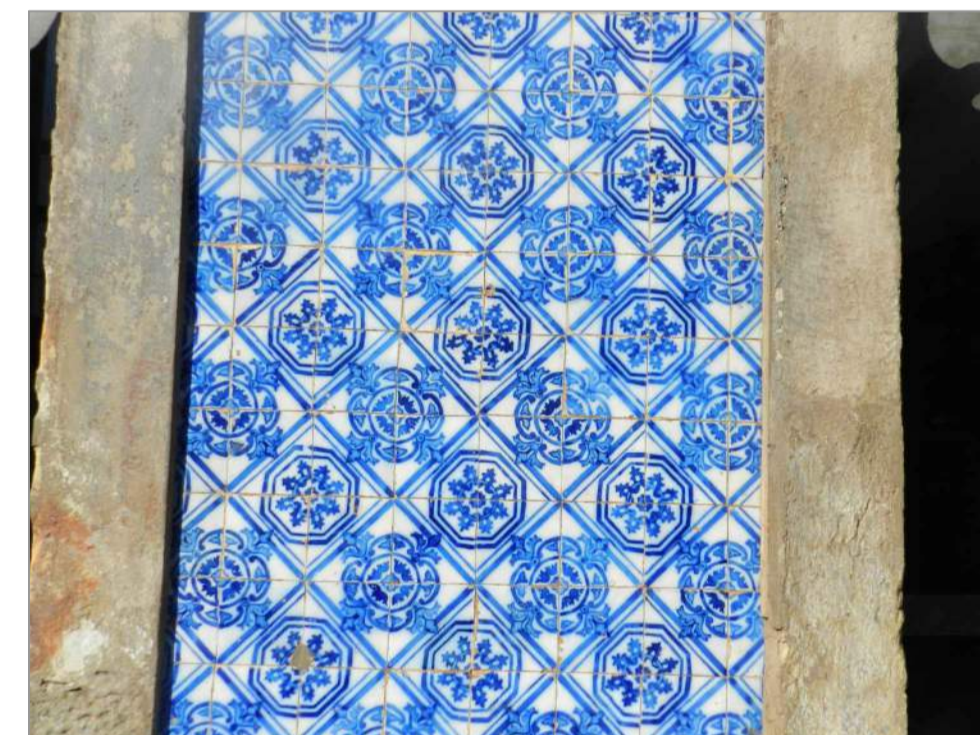
Altura media do painel 13.

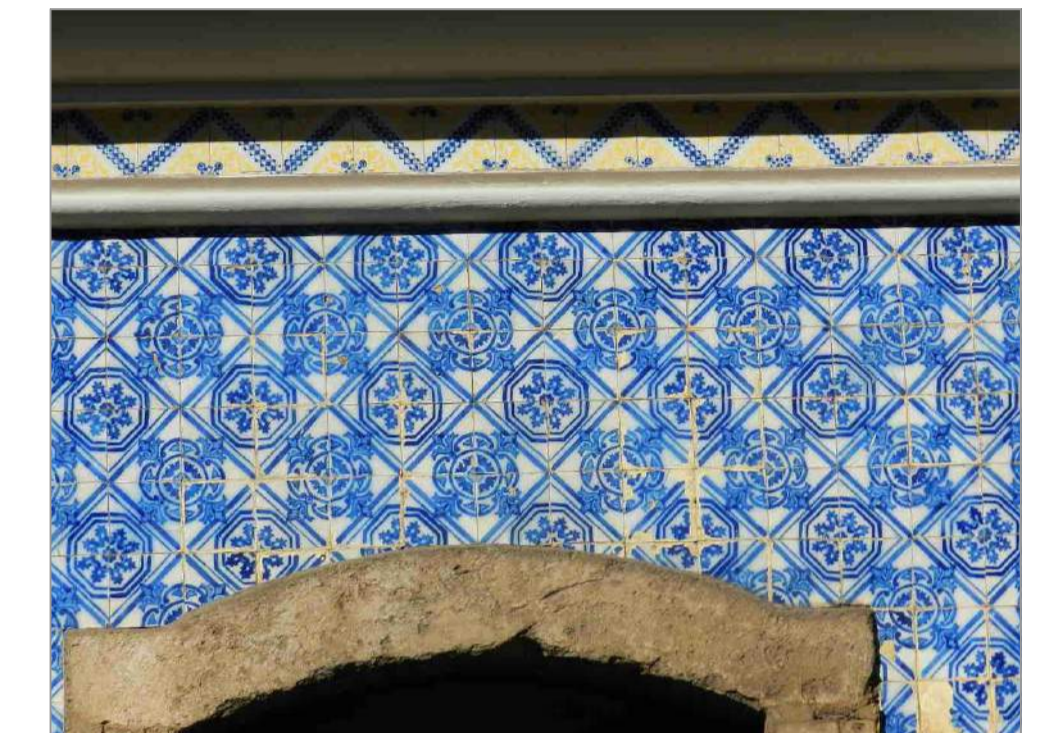
Panel 14 - Escala 1/10

Panel 14.

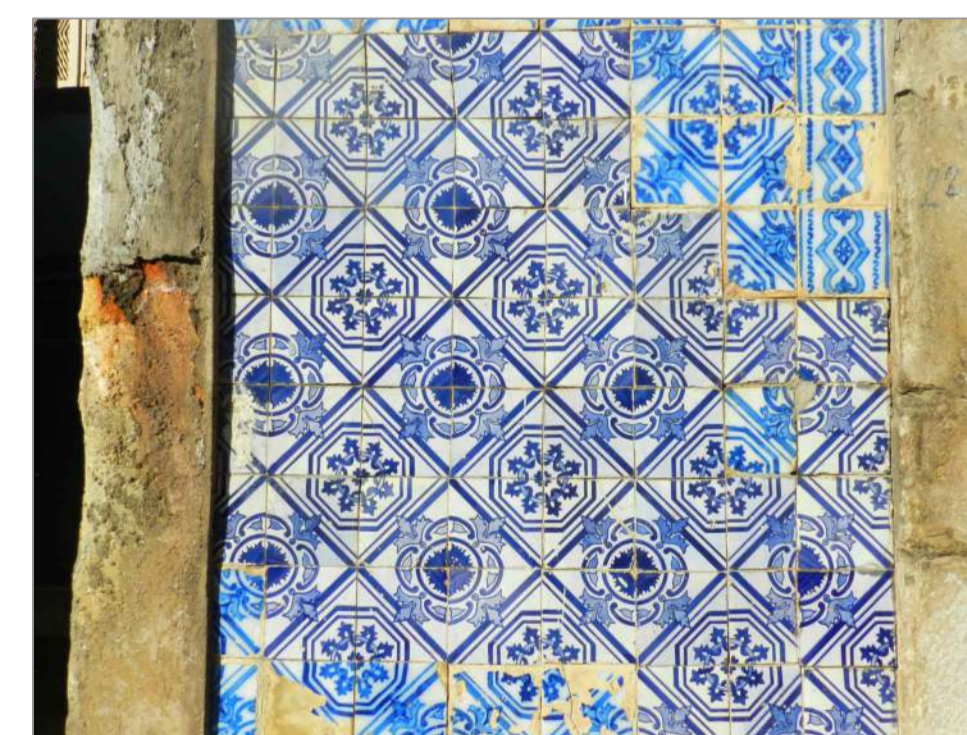
Altura media do painel 15.
