1- INTRODUÇÃO

O trabalho a seguir possui por finalidade a elaboração de um Dossiê de Restauro de uma edificação com valor cultural que passou por transformações e reformulações arquitetônicas ao longo de sua trajetória. Trata-se do casarão que abriga atualmente a sede do Clube Recreativo XV de Novembro (Fig. 1). Localizado no bairro do Antônio Dias (Fig. 2) no início da Rua de Santa Efigênia próximo ao largo Marília de Dirceu, este edifício é parte integrante do conjunto histórico arquitetônico que compõem o caminho tronco onde se iniciou o povoado de Vila Rica cidade de Ouro Preto. Neste contexto de representatividade e preservação que se encontra inserido o objeto de estudo deste trabalho.

2.3.2 Caracterização e aspectos formais e estilísticos

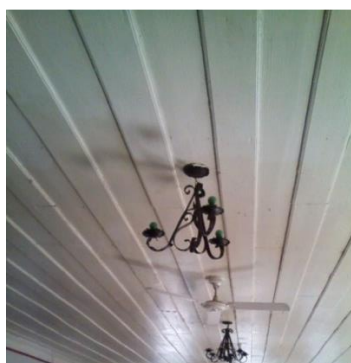
Fig.88-Forro tipo saia camisa salão 01 pavimento superior
Autoria: Roberta Silva
Data: Março 2016

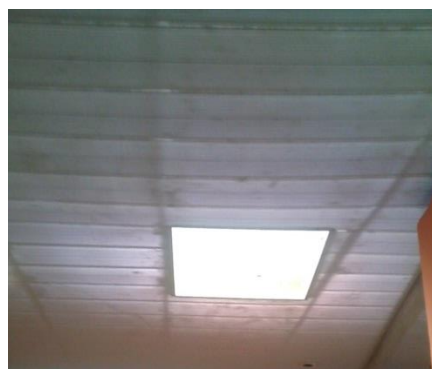
Fig.91-Forro em PVC, área do bar, salão 04 e cozinha.
Autoria: Roberta Silva
Data: Março 2016

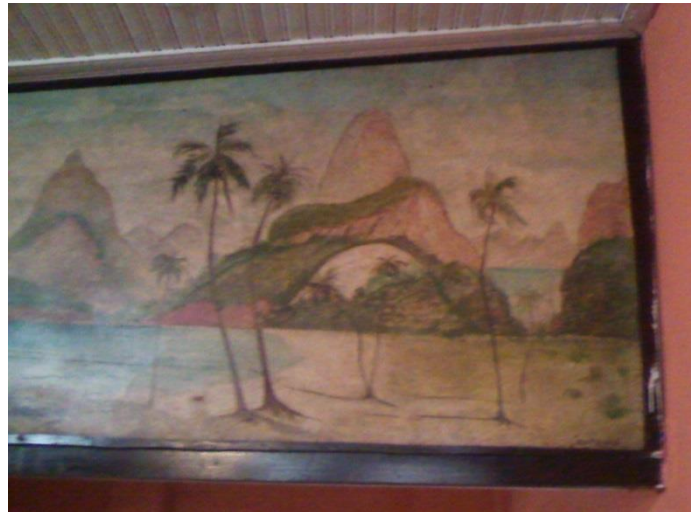
Fig.94- Pintura sobre balcão do bar, que aparentemente representa uma paisagem da cidade do Rio de Janeiro.
Autoria: Roberta Silva
Data: Março 2016
