Natália Rodrigues dos Santos

Dossiê de Conservação e Restauro
Fazenda Carreiras

Ouro Preto
2017

TCC (Graduação) – Instituto Federal de Educação,
Ciência e Tecnologia de Minas Gerais, Campus Ouro Preto.
Tecnologia em Conservação e Restauro.

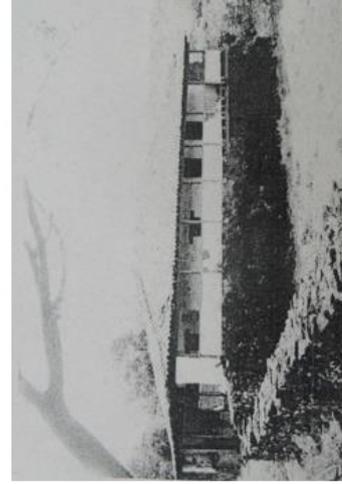
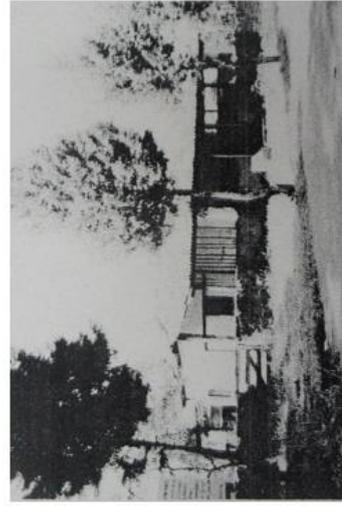
Fachada lateral esquerda, a cobertura já se encontrava mais uma vez em alto grau de deterioração. Uma parede do cômodo usado como cozinha chegou a ruir.
 Fonte: Dossiê de tombamento municipal da Fazenda Carreiras, 1998.

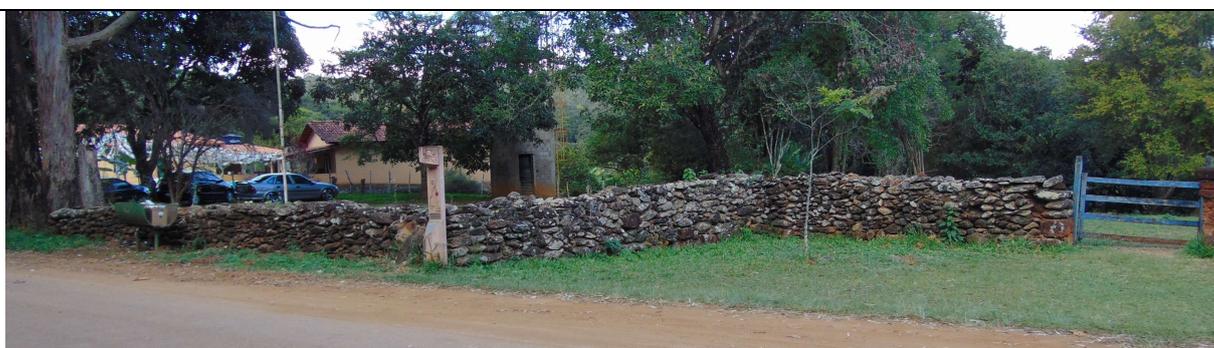
Descrição: Elevação frontal: Muro de pedra do lado esquerdo.

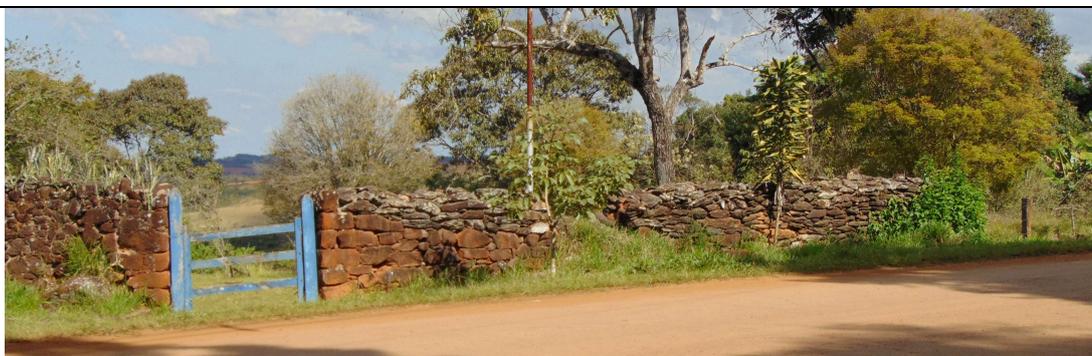
Descrição: Elevação frontal: Muro de pedra do lado direito.

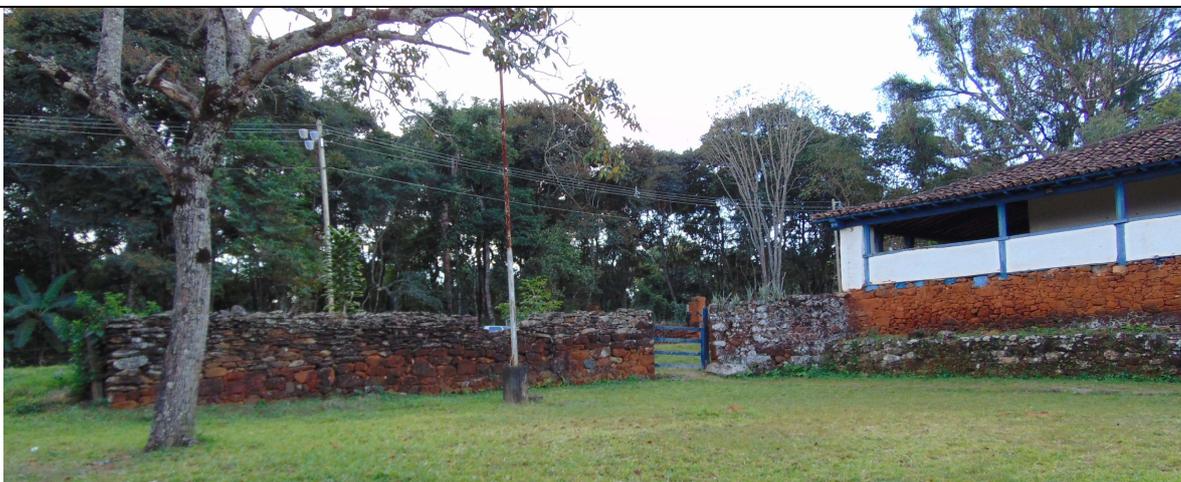
Descrição: Elevação Lateral Direita. Vista Interna do muro de pedra.

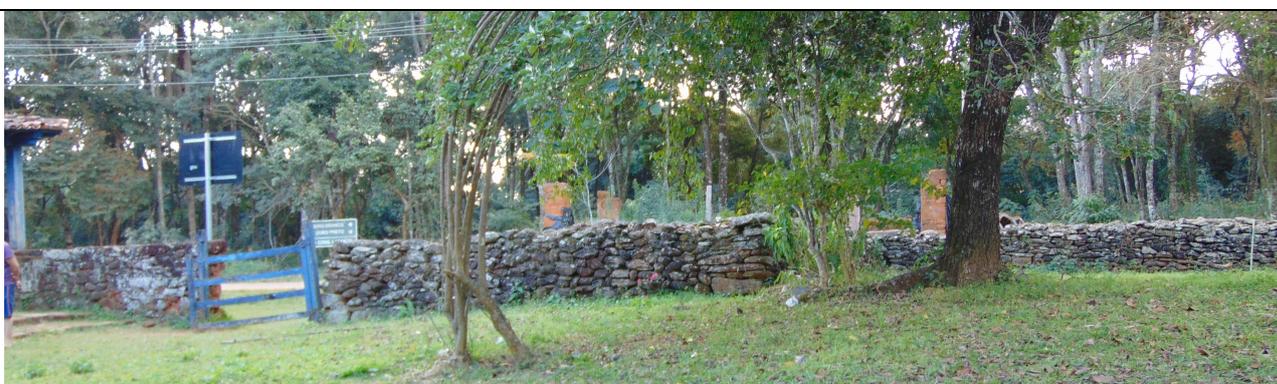
Descrição: Elevação lateral esquerda: muro de pedra.

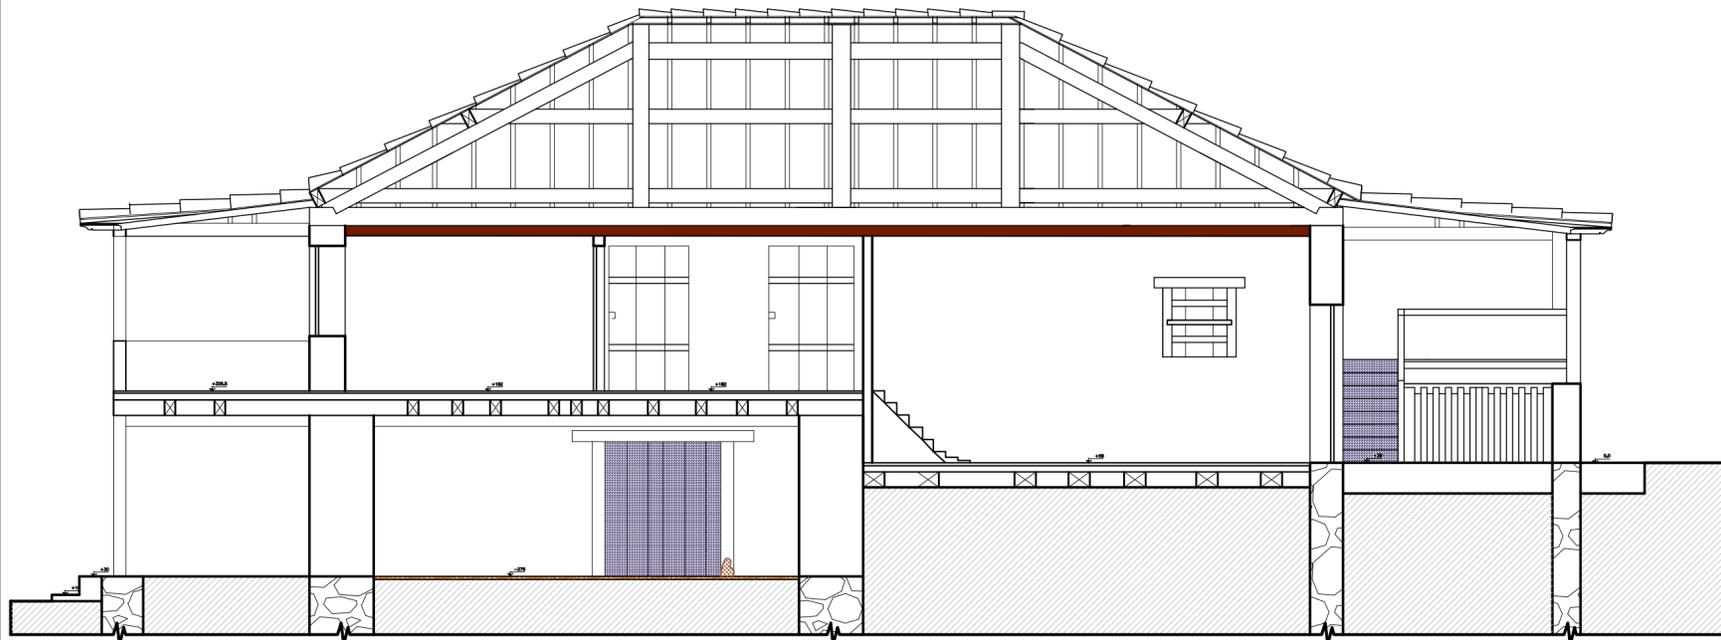
CORTE B 1:100

Manchas de umidade e efluorescência salina

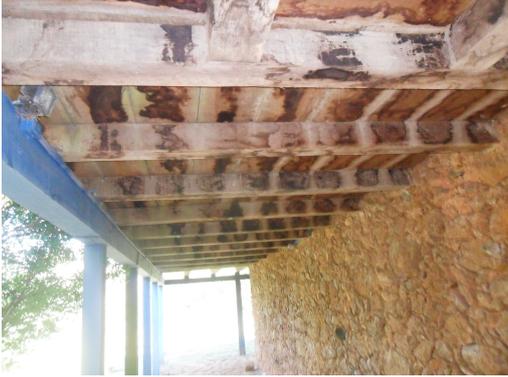
Todos os forros apresentam estado agravado de deterioração (Figuras 43, 44 e 45). Algumas peças que sustentam o piso tabuado apresentam manchas enegrecidas e estão sofrendo ataque de xilófago aparente nas fachadas (Figuras 46 e 47). As lajotas cerâmicas e o lajeado de pedra apresentam desgaste natural, sofridos pelo uso (Figuras 48,49 e 50) .

<p>Figura 46 Manchas enegrecidas nos barrotes. Foto: Natália Rodrigues.</p>	<p>Figura 47: Ataque de xilófago no barrote. Fotografia: Natália Rodrigues.</p>

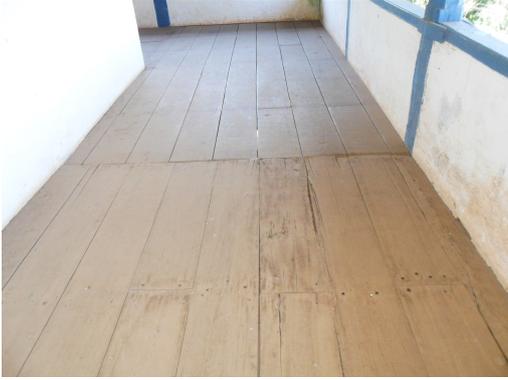
<p>Figura 48: Desgaste natural no piso de madeira. Foto: Natália Rodrigues.</p>	<p>Figura 49: Lajeado de pedra. Foto: Natália Rodrigues.</p>

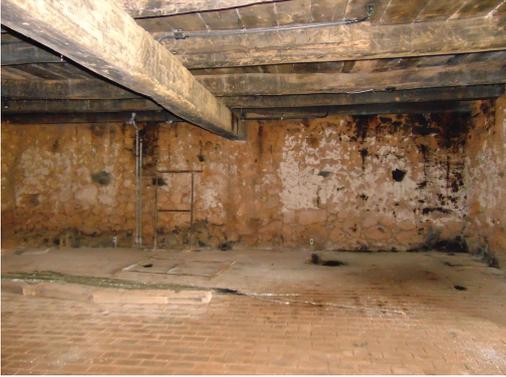
de 1999, aproveitando uma parte do segundo pavimento, ao lado de uma das paredes da senzala. Há anos apresenta vazamento na tubulação, que em conjunto com a umidade ascendente do solo, vem causando eflorescência salina nas paredes (Figuras 54 e 55). Devido a esse problema, não está sendo utilizado. Em análise feita por microscópio eletrônico de varredura, pelo CECOR - Centro de Conservação e Restauração de Bens Culturais da UFMG, foram encontrados os seguintes elementos na eflorescência salina: Potássio(K), em maior quantidade e quantidades pequenas de Ferro(Fe) e Rubídio(Rb) (Figura 57). Essa solução oriunda do vazamento e da umidade natural do terreno vem causando a degradação das rochas da senzala. Nessas paredes também há a presença de sujidades, manchas e excrementos de insetos e morcegos (Figuras 58 e 59).

<p>Figura 56: Senzala: manchas negras e eflorescência salina. Foto: Natália Rodrigues.</p>	<p>Figura 57: Análise da eflorescência por microscópico eletrônico de varredura. Foto: Natália Rodrigues.</p>
