**INSTITUTO FEDERAL DE EDUCAÇÃO, CIÊNCIA E
TECNOLOGIA DE MINAS GERAIS – IFMG.
CAMPUS OURO PRETO**

**“Dossiê de Conservação e Restauro das Capelas de Santa Cruz
e de Nossa Senhora das Necessidades, Ouro Preto”.**

OURO PRETO 2015

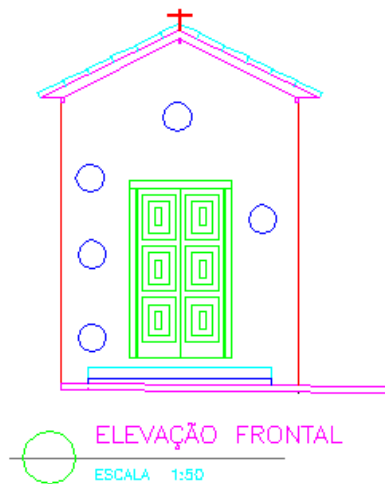
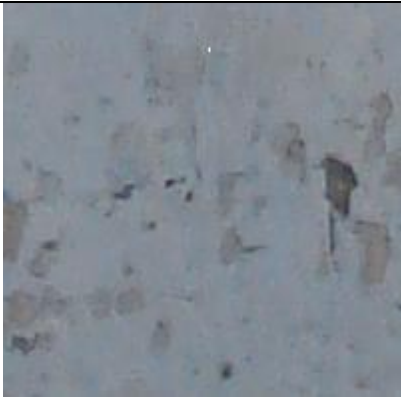
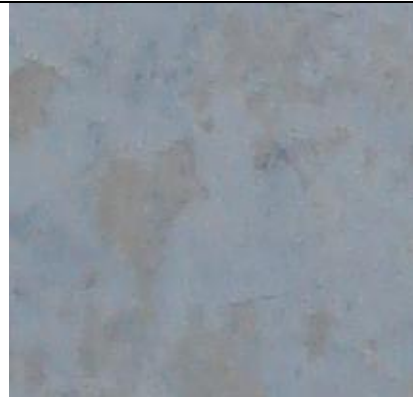
ESTADO DE CONSERVAÇÃO
REGULAR

MATERIAIS
Alvenaria Argamassada

A alvenaria argamassada apresenta **trincas verticais** causadas provavelmente pelo impacto de veículos pela sobrecarga do telhado ou pelo recalque do polo terreno.

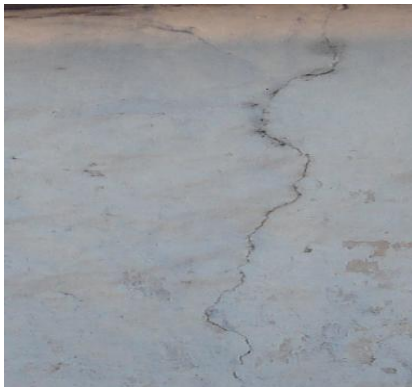
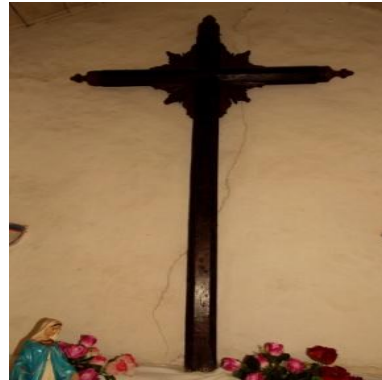
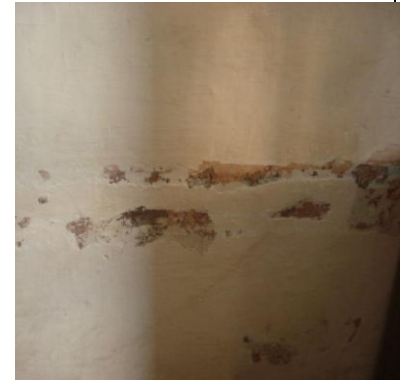
Trincas Verticais

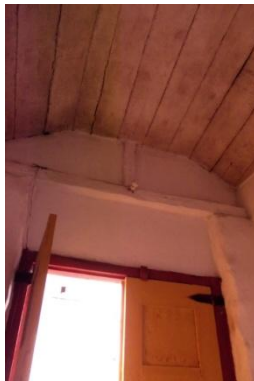
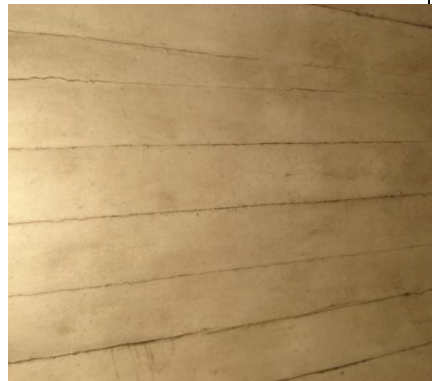
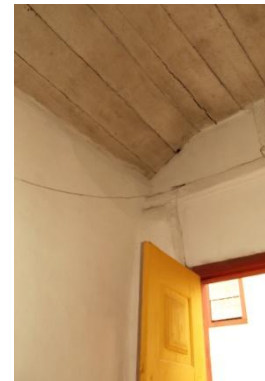
O forro de madeira apresenta manchas de sujeidade e fissuramento causadas provavelmente por umidade e impacto de veículos e pela dilatação entre os materiais.

Mancha de
sujeidade e
fissuramento

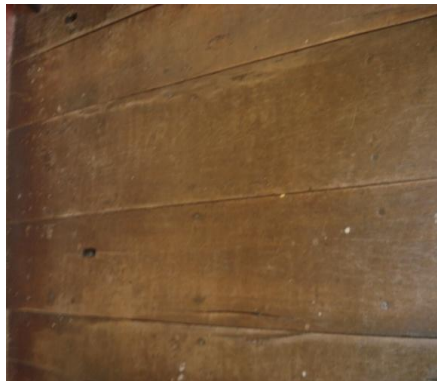
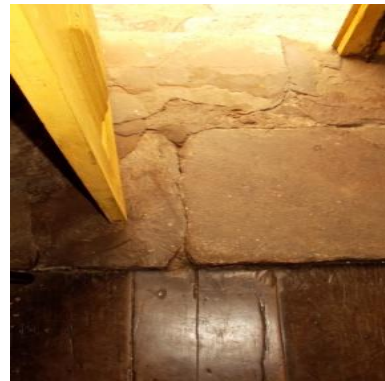
O piso de placa de pedra apresenta desgaste generalizado e fissuras o já no piso tabuado de madeira apresenta cavidade de resíduos de materiais e condições propicias de proliferação de umidade temperatura e ventilação.

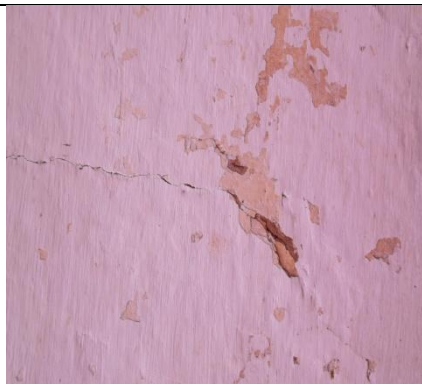
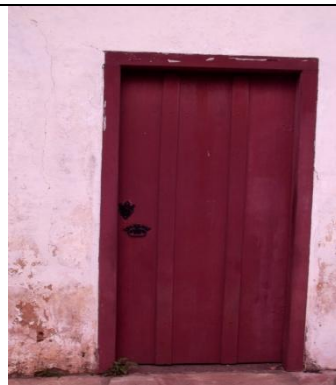
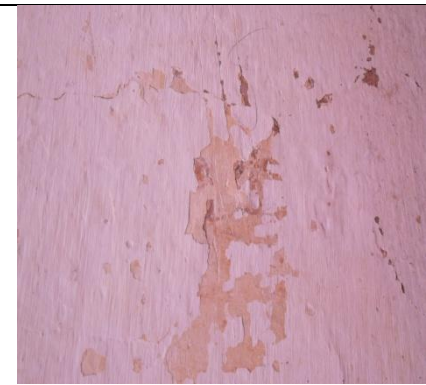
Dano
Desprendimento
da camada
pictórica

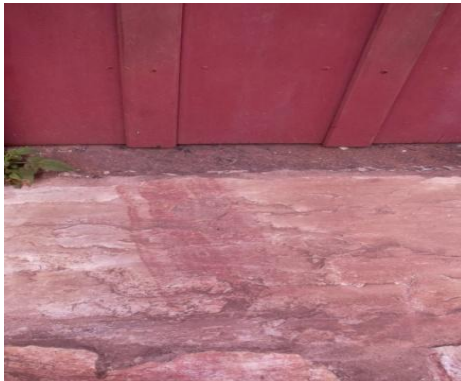
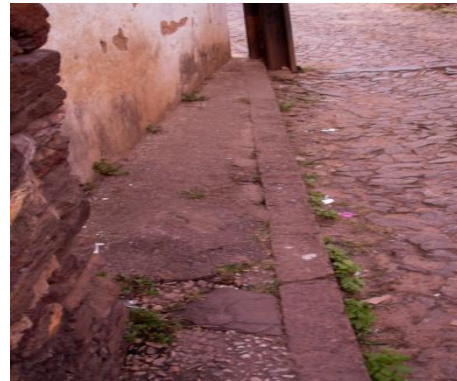
ESTADO DE CONSERVAÇÃO
REGULAR

MATERIAIS
Alvenaria Argamassada

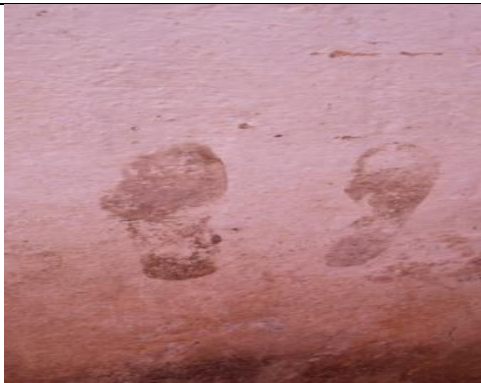
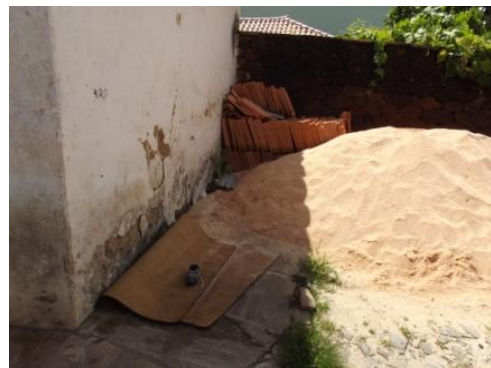
ESTADO DE CONSERVAÇÃO
REGULAR

MATERIAIS
Alvenaria Argamassada

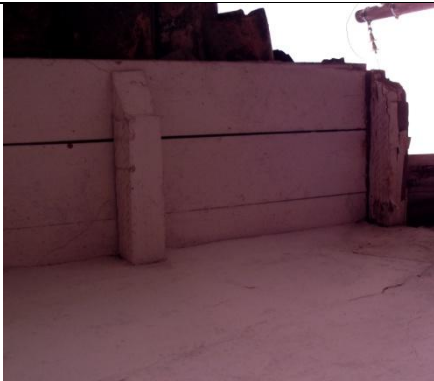
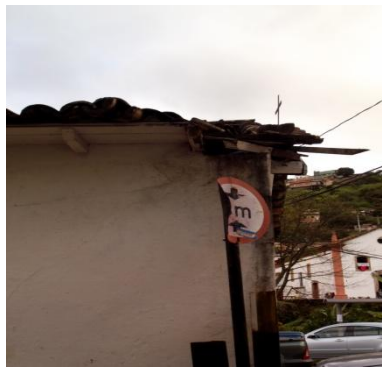
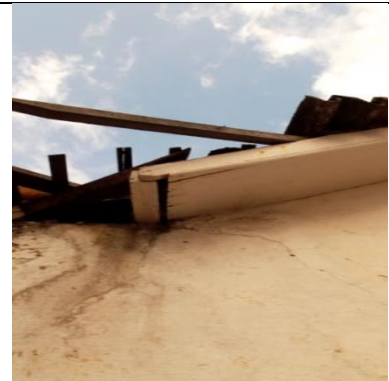
**ELEVAÇÃO LATERAL ESQUERDA**
ESCALA 1:50

ESTADO DE CONSERVAÇÃO
REGULAR

MATERIAIS
Madeira

O beiral apresenta degradação da madeira causada provavelmente pelo impacto da movimentação dos veículos de grande porte, e pela falta de manutenção.

Degradação do
beiral de madeira

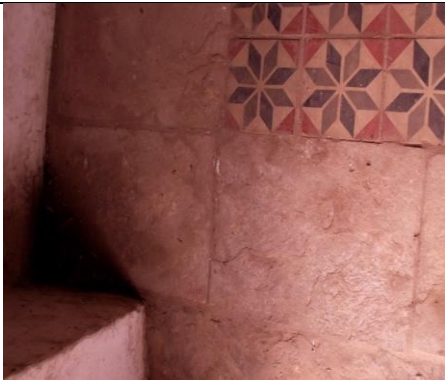
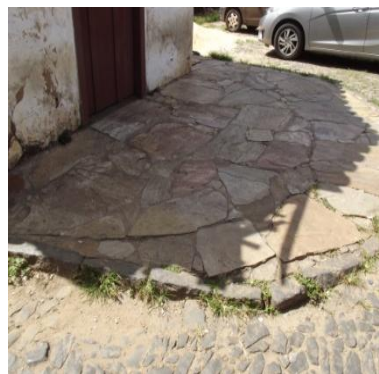
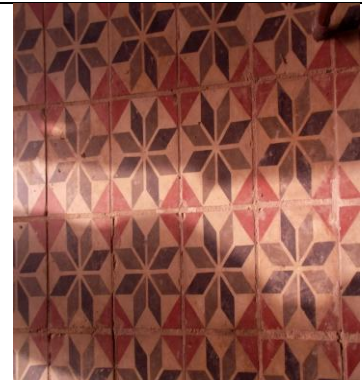
○ PLANTA FALADA
ESCALA 1:50

ESTADO DE CONSERVAÇÃO
REGULAR

MATERIAIS
Pedra

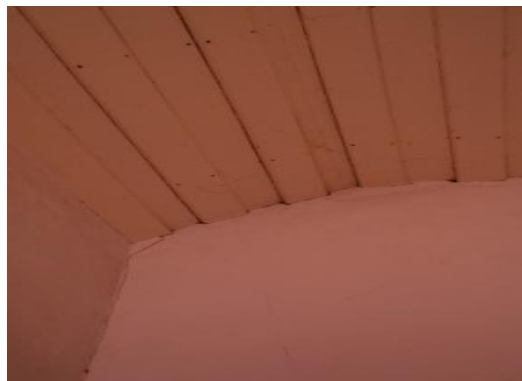
PLANTA FALADA
ESCALA 1:50

ESTADO DE CONSERVAÇÃO
REGULAR

MATERIAIS
Madeira
