**Dossiê de Restauro da Praça Tiradentes e seus  
Elementos, da cidade de Conselheiro Lafaiete – MG.**

Trabalho desenvolvido para disciplina  
Trabalho de Conclusão de Curso II, do  
curso de Tecnologia em Conservação e  
Restauro sob a orientação da Professora  
Ana Paula de Moraes.

O presente dossiê visa realizar uma análise do estado de conservação da Praça Tiradentes, localizada em Conselheiro Lafaiete – MG. Seguindo orientações do Manual de Elaboração de Projetos de Preservação do Patrimônio Cultural (Programa Monumenta, 2005), este dossiê contará com as seguintes etapas: documentação histórica e contextual do bem e onde se localiza; levantamento arquitetônico e cadastral da praça e seus elementos, com identificação dos danos e, por fim, diretrizes para a execução de projeto posterior.

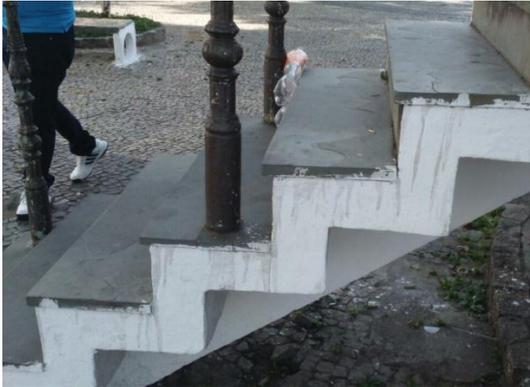
<p>Figura 52 - Manchas de escoimento Fonte: Rita Cancela, 2017</p>
<b>Coreto</b>

<p>LOCALIZAÇÃO: Praça Tiradentes. Nº: 1/18</p> <p>DESCRIÇÃO:                  Observa-se respingos de tinta nas pedras e em parte do gradil, causados por mão de obra desqualificada. As manchas de escoimento são causadas pela sujidade encrostada na ardósia no momento de chuva.</p>

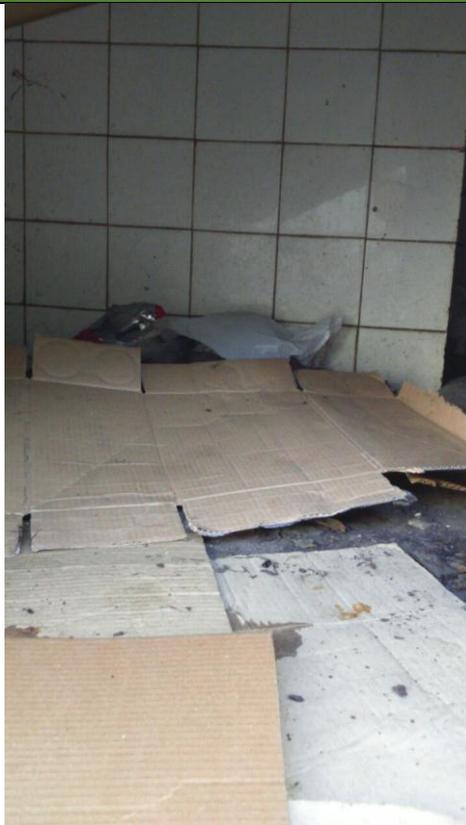
Figura 64 - Interior do pavimento inferior do Coreto  
Fonte: Rita Cancela, 2017

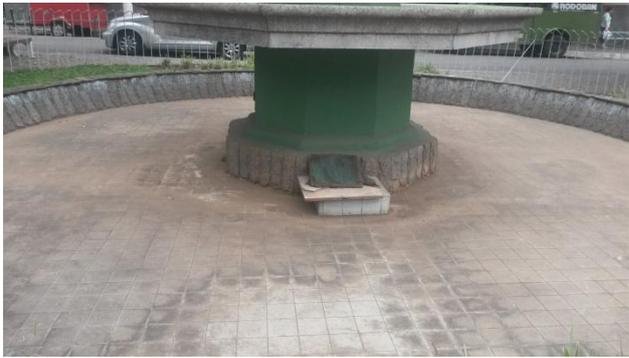
<p>Figura 70 – Manchas de sujeira no piso Fonte: Rita Cancela, 2017.</p>												
<b>Fonte Luminosa</b>

<table><tr> <td style="width: 60%;">LOCALIZAÇÃO:</td> <td style="width: 20%;">Praça</td> <td style="width: 20%;">Nº: 10/18</td> </tr><tr> <td colspan="3">                     Observa-se perda pontual da pedra de revestimento do adro. No piso há presença de manchas de sujeiras encrostadas, devido ao pouco uso e falta de limpeza e manutenção.                 </td> </tr></table>

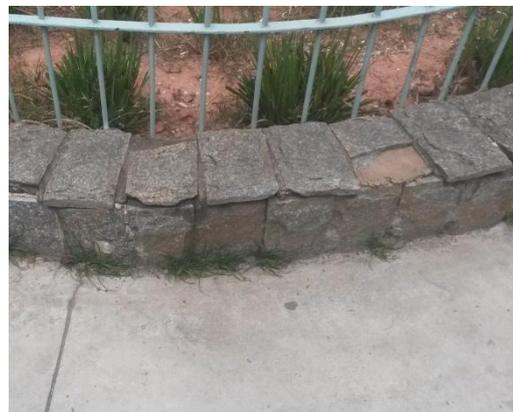
Figura 76 - Detalhamento da base do canteiro da Índia.

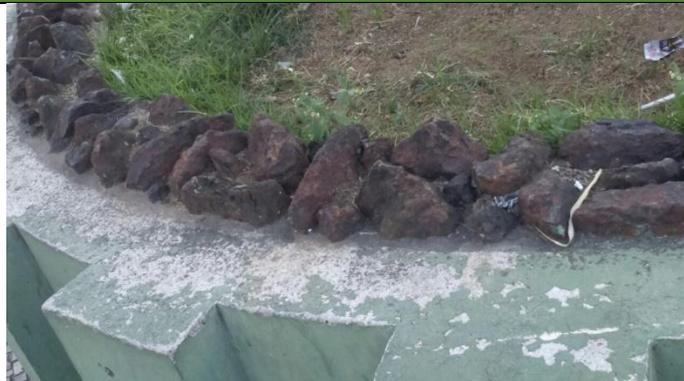
Figura 82 – Craquelamento e perda da camada pictórica  
Fonte: Rita Cancela, 2017.

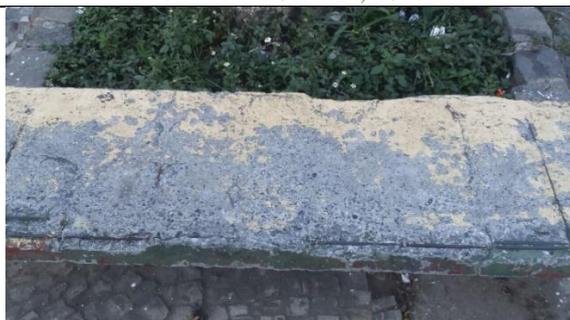
Figura 88 - Perda de grande parte do reboco  
Fonte: Rita Cancela, 2017

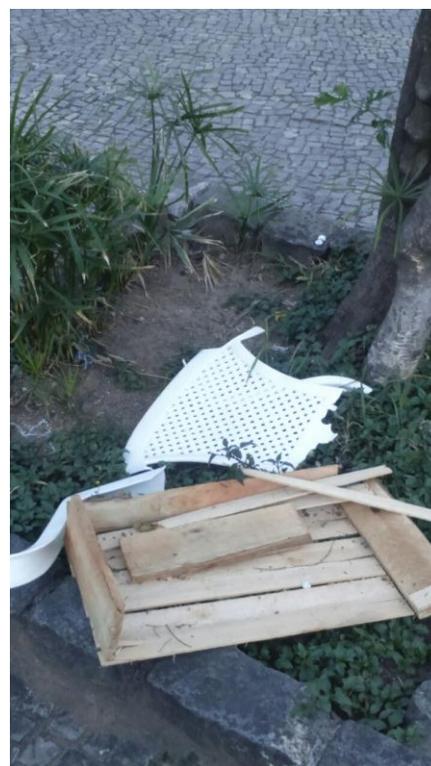
Figura 87 - Lixo acumulado  
Fonte: Rita Cancela, 2017

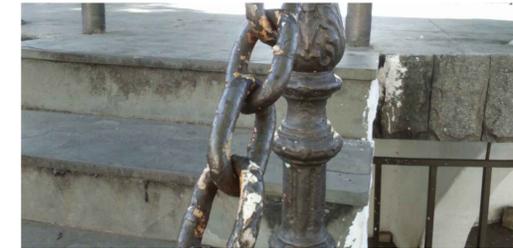
Respingo de Tinta

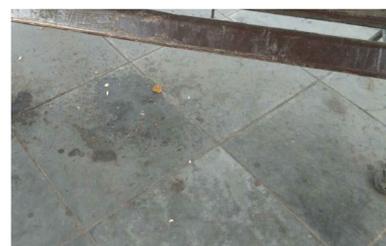
Sujidades

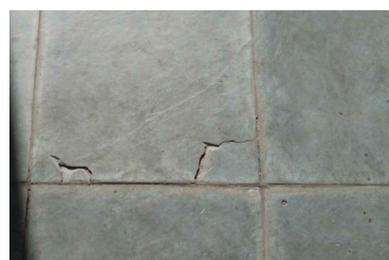
Trincas

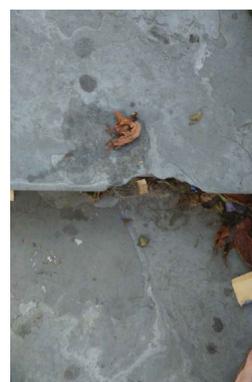
Mancha Enegrecida

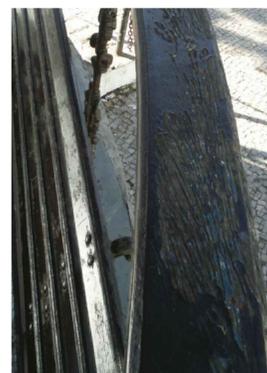
Ressecamento da Madeira

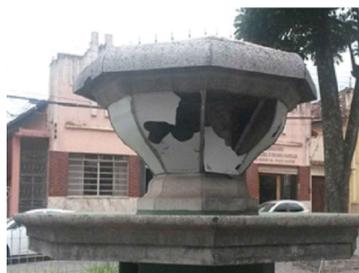
Perda de Elemento

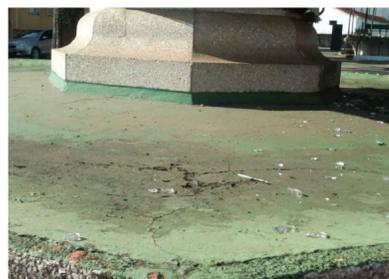
Sujidades

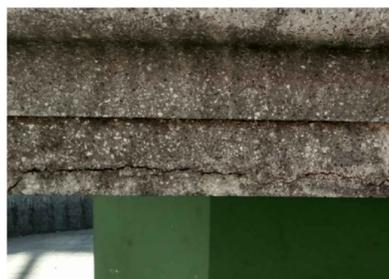
Trincas

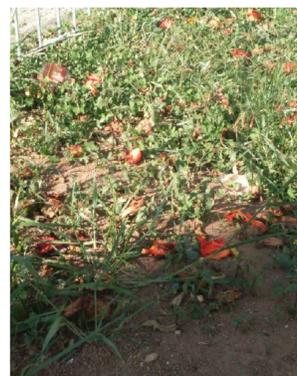
Vegetação Rasteira

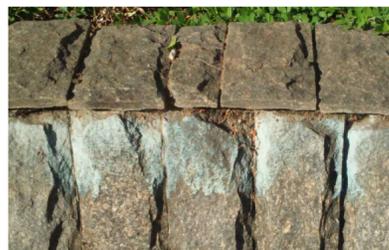
Pátina Botânica

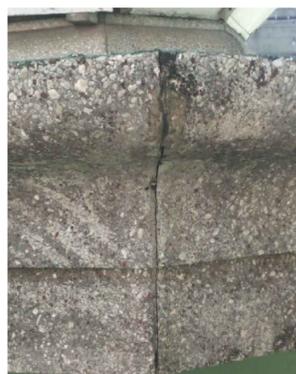
Lacunas e Intervenção Posterior

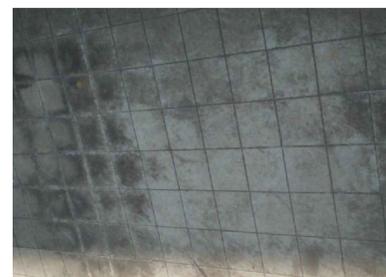
Manchas Enegrecidas

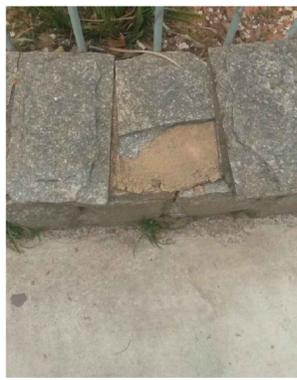
Perda de Elementos

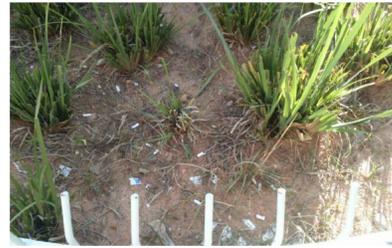
Vegetação Rasteira e Sujidades

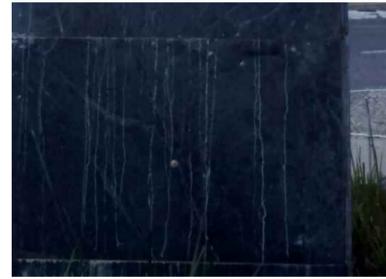
Mancha de Escorrimento

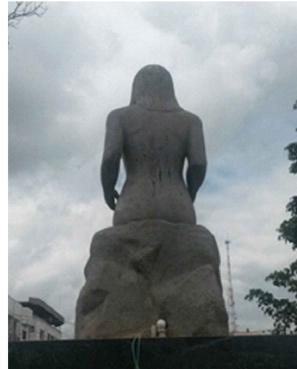
Mancha Enegrecida

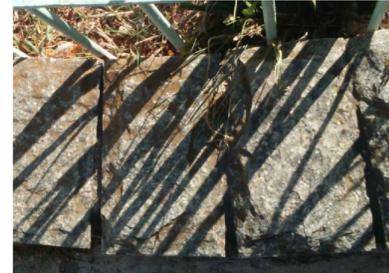
Pátina Botânica

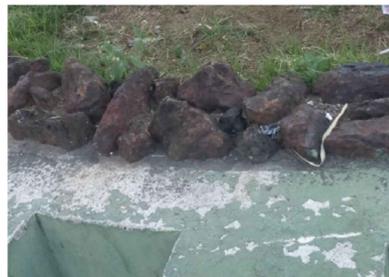
Craquelamento da Camada Pictórica

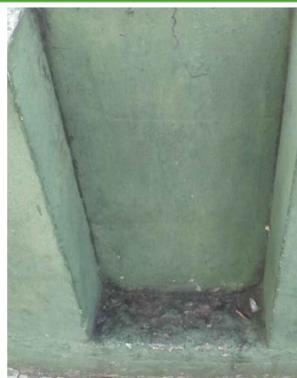
Sujidade

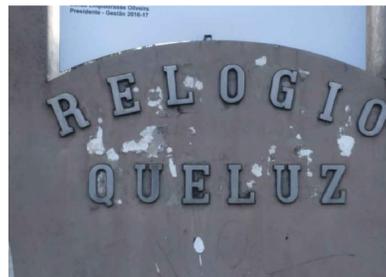
Perda da Camada Pictórica

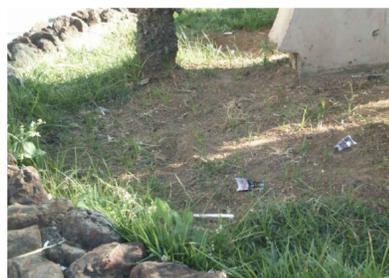
CVegetação Rasteira

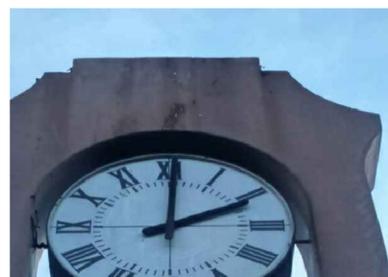
Mancha Enegrecida

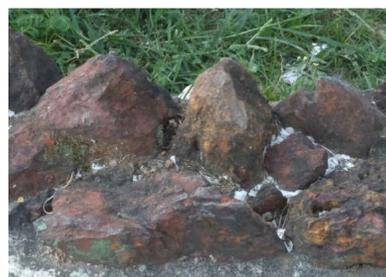
Pátina Botânica
