INSTITUTO FEDERAL MINAS GERAIS
Campus Ouro Preto

**Aspectos de Conservação Preventiva da
Basílica de Nossa Senhora do Pilar em Ouro Preto**

OURO PRETO
2016

Trabalho de Conclusão de Curso (Tecnologia em Conservação e Restauro) – Instituto Federal Minas Gerais, Campus Ouro Preto.

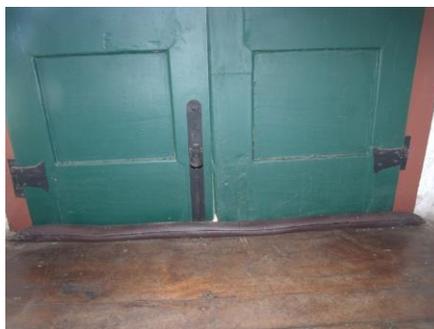
Figura 159: Proteção contra penetração de poluentes atmosféricos, poeira e águas de chuva.
Fonte: Camila Pereira, 2016.

⇔ Na parte interna das janelas e portas deverá ser colocados sacos de areia (FIG.159) evitando a penetração de poluentes atmosféricos, poeira e águas de chuva em sua parte inferior

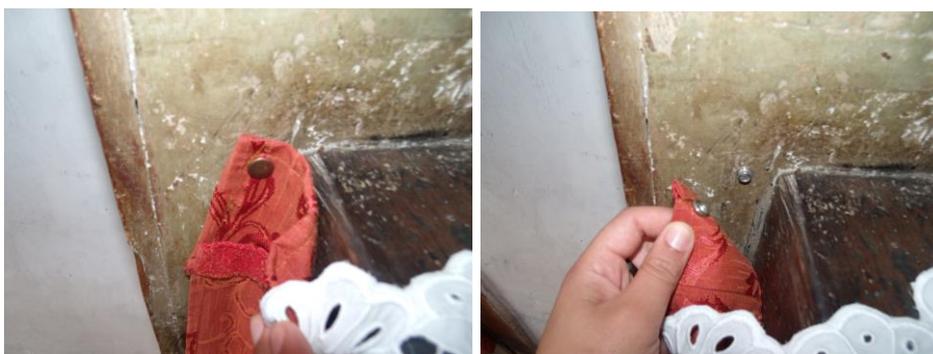
Figuras 160 e 161: Botões de alta pressão para fixação de tecidos.
Fonte: Camila Pereira, 2016.

- ⇔ Observar sempre em objetos de madeira se há presença de rachaduras e fissuras, devido variações de temperatura e umidade relativa do ar.
- ⇔ No caso de ataques xilófagos, é necessária a imunização utilizando produtos corretos, aplicados por pincelamento, injeção, aspersão, gotejamento, a execução deverá ser feita por um técnico em conservação e restauro especializado.
- ⇔ A iluminação é um fator importante para conservação, recomenda-se o uso de lâmpadas fluorescentes especiais ou luminárias com filtro.
- ⇔ Para evitar danos na policromia dos retábulos, utilizar filtros de proteção contras raios solares no óculo central da igreja.
- ⇔ Para não fixar os tecidos com percevejo e fita adesiva, nas mesas dos altares laterais e balaustradas devem-se colocar botões de alta pressão (FIG.160 e 161) fixando de uma forma que não degrade a madeira.

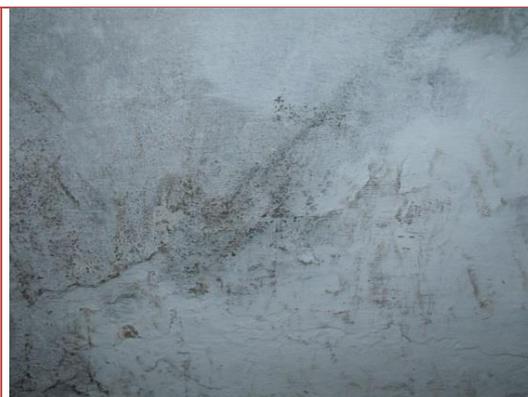
Figura 18: Sujidade nas paredes do nartex.
Fonte: Camila Pereira, 2016.

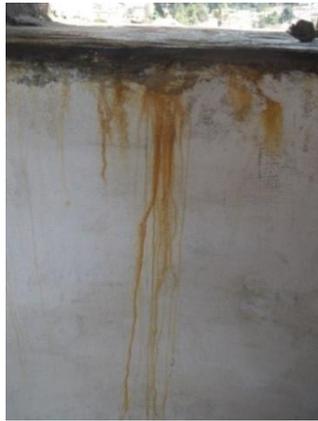
Figura 26: Manchas de água da chuva.
Fonte: Camila Pereira, 2016.

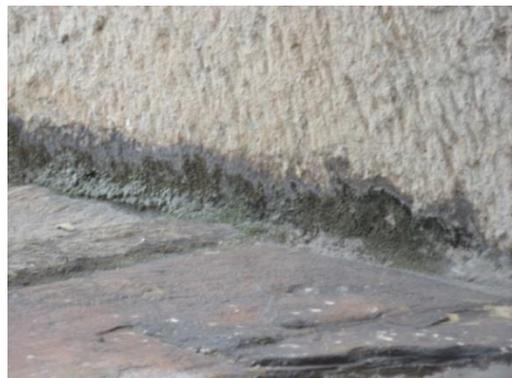
Figura 27: Biofilme na torre da lateral esquerda.
Fonte: Camila Pereira, 2016.

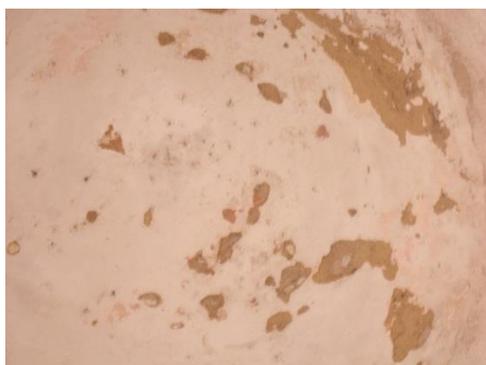
Figura 31: Alvenaria da cúpula: perda da camada de pintura
Fonte: Camila Pereira, 2016.

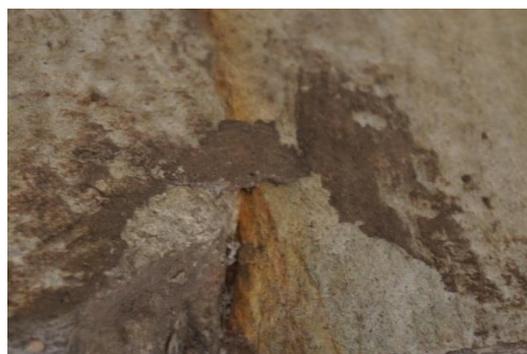
Figura 32: Argamassa cimentíssia na pedra.
Fonte: Camila Pereira, 2016.

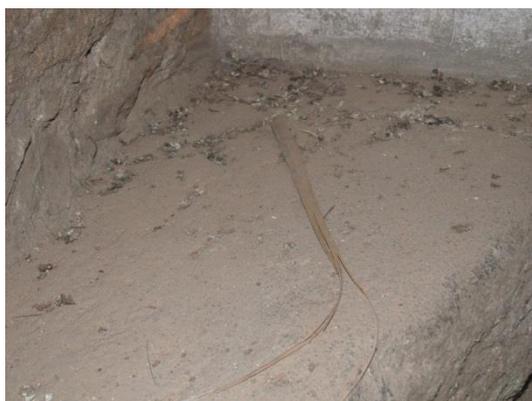
Figura 33: Fezes de pássaros.
Fonte: Camila Pereira, 2016.

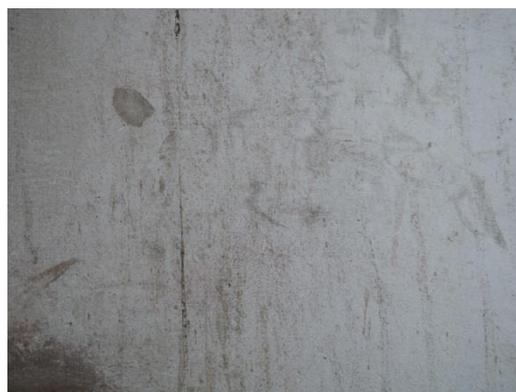
Figura 34: Sujidade nas paredes.
Fonte: Camila Pereira, 2016.

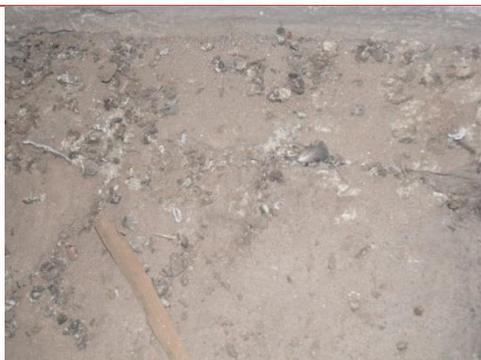
Figura 35: Fezes de pombo na torre da lateral direita.
Fonte: Camila Pereira, 2016.

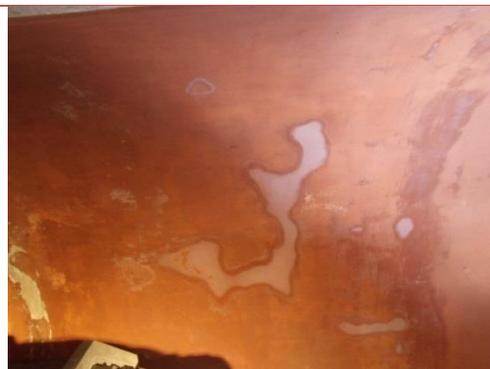
Figura 36: Manchas de umidade nas paredes.
Fonte: Camila Pereira, 2016.

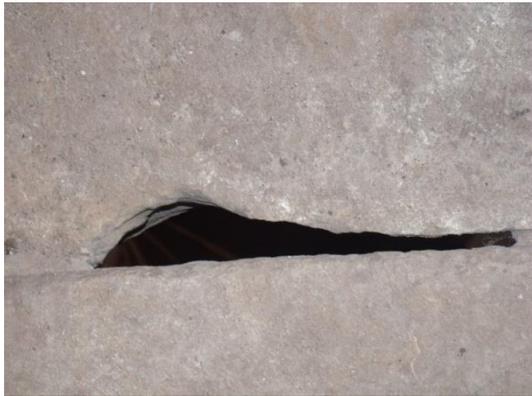
Figura 38: Perda pontual de suporte em pedra do degrau da escada.
Fonte: Camila Pereira, 2016.

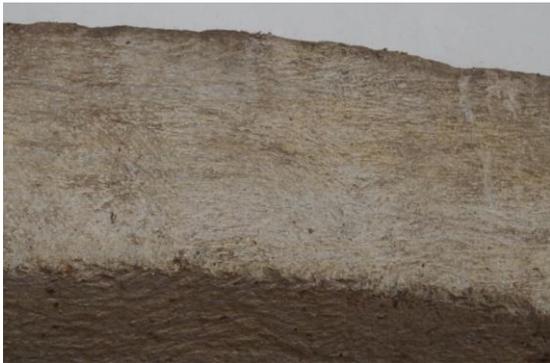
Figura 40: Sujidade na pedra.
Fonte: Camila Pereira, 2016.

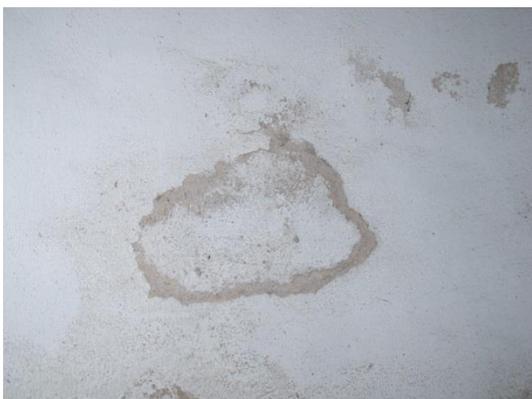
Figura 42: Perda da camada de pintura.
Fonte: Camila Pereira, 2016.

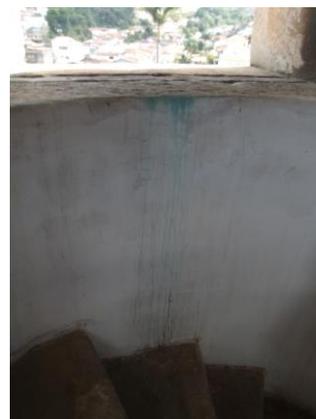
Figura 43: Manchas de escoamento de água na parede.
Fonte: Camila Pereira, 2016.

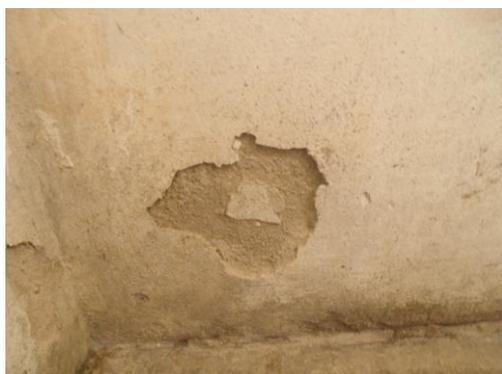
Figura 44: Perda da camada de pintura.
Fonte: Camila Pereira, 2016.

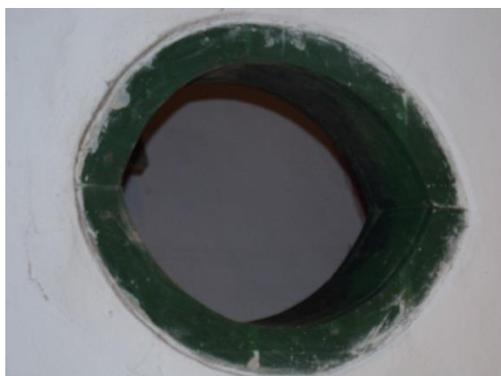
Figura 49: Abertura.
Fonte: Camila Pereira, 2016.

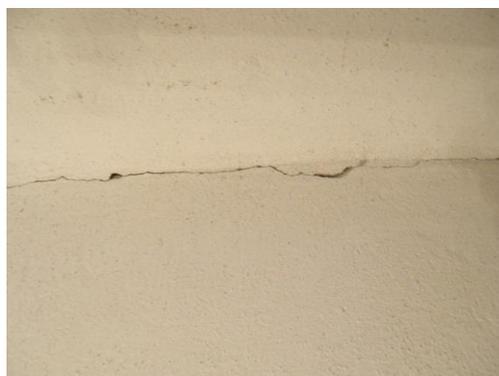
Figura 50: Rachadura.
Fonte: Camila Pereira, 2016.

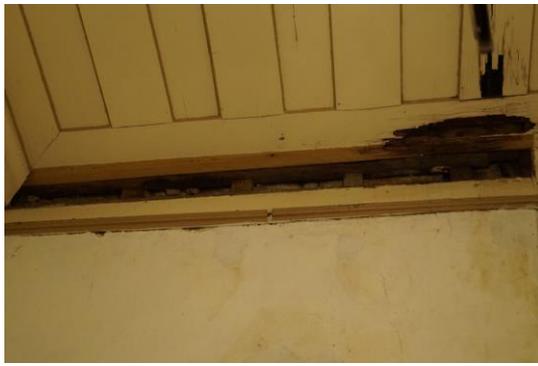
Figura 51: Perda de suporte do forro do Cômodo dos passos.
Fonte: Camila Pereira, 2016.

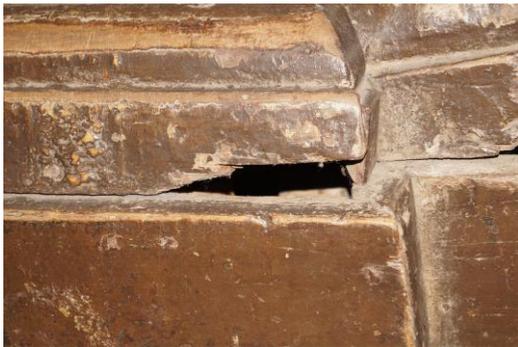
Figura 60: Perda de suporte
Fonte: Camila Pereira, 2016.

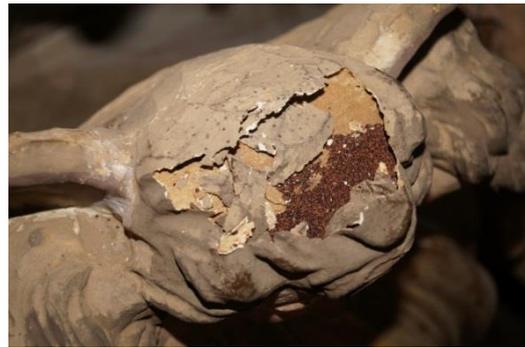
Figura 61: Foco de cupim.
Fonte: Camila Pereira, 2016.

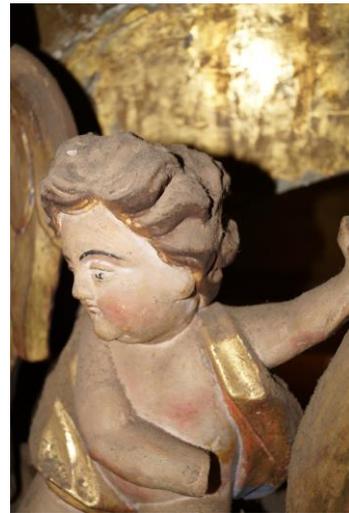
Figura 64: Elemento do retábulo com sujidade.
Fonte: Camila Pereira, 2016.

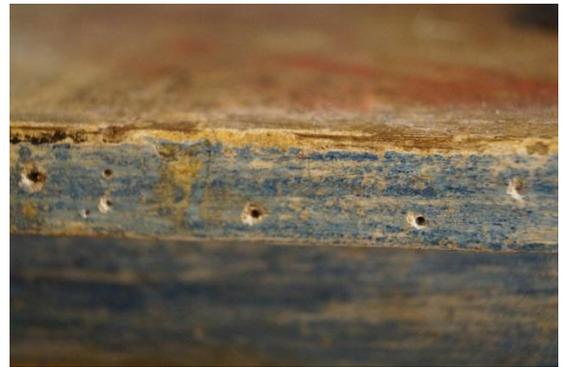
Figura 66: Orifícios causados pelo percevejo.
Fonte: Camila Pereira, 2016.

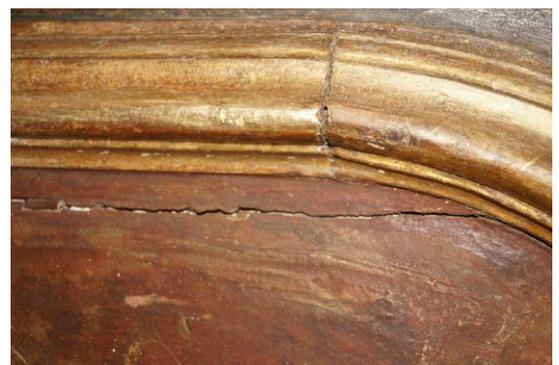
Figura 68: Fresta na moldura.
Fonte: Camila Pereira, 2016.

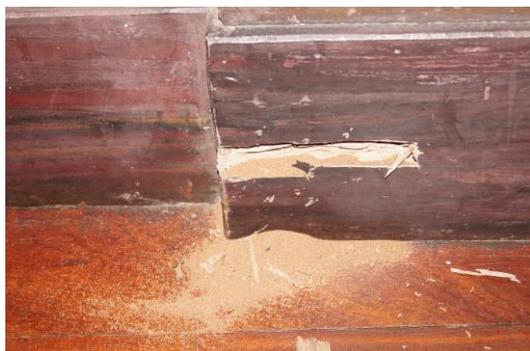
Figura 69: Foco de cupim
Fonte: Camila Pereira, 2016.

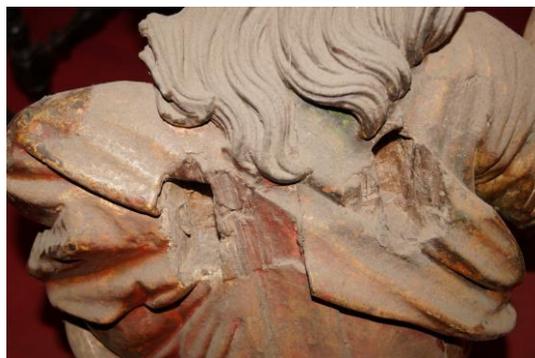
Figura 70: Sujidade
Fonte: Camila Pereira, 2016.

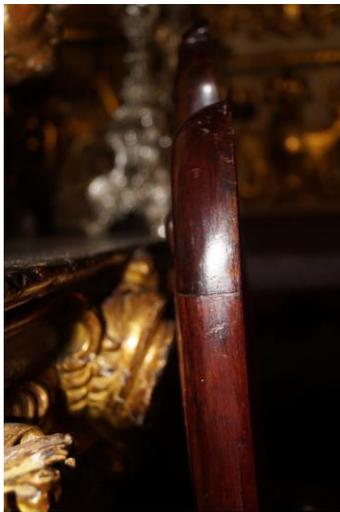
Figura 74: Contato da cadeira com a talha;
ocasionada por abrasões.
Fonte: Camila Pereira, 2016.

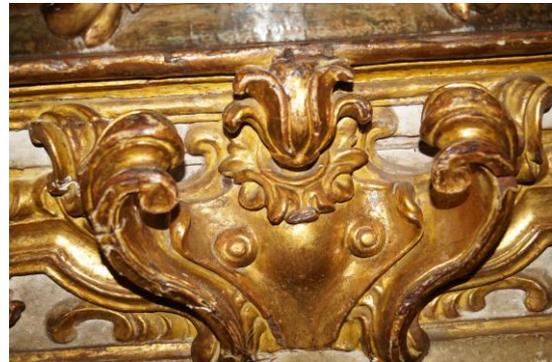
Figura 75: Perda de policromia nas áreas
onde há contato com a cadeira.
Fonte: Camila Pereira, 2016.

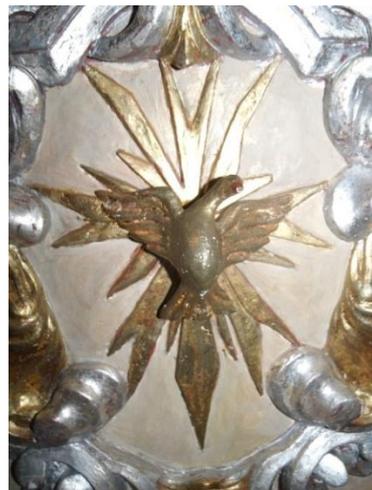
Figura 77: Abrasão causado
pelo contato das mãos com a talha.
Fonte: Camila Pereira, 2016.

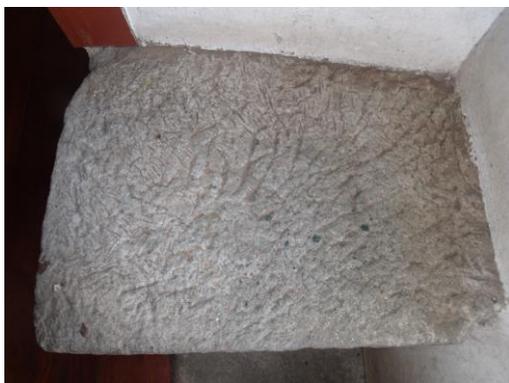
Figura 78: Sujidade nas conversadeiras em cantaria da janela.

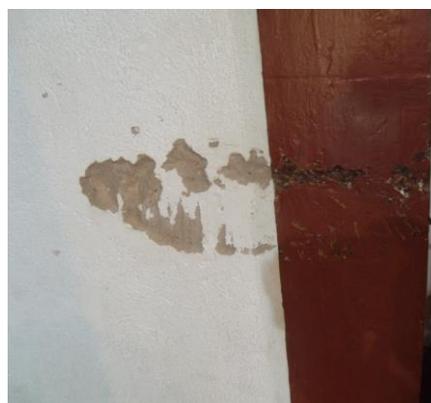
Figura 79: Perda de reboco, ocasionado pelo contato do trinco da porta, com a parede.

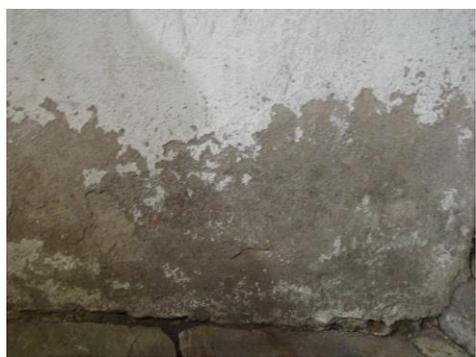
Figura 87: Perda da camada de pintura.
Fonte: Camila Pereira, 2016.

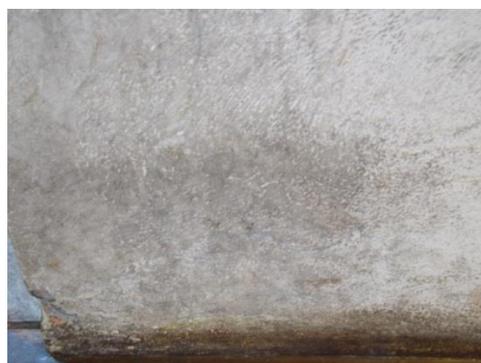
Figura 88: Sujidade nas paredes.
Fonte: Camila Pereira, 2016.

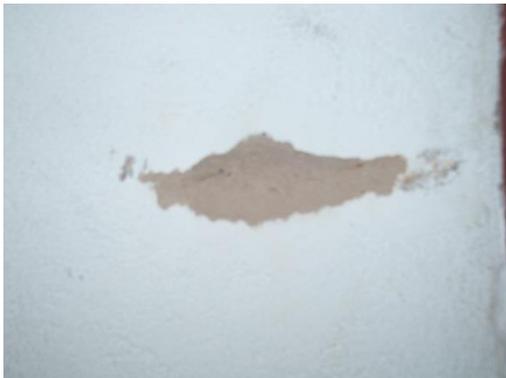
Figura 92: Perda de reboco, ocasionado pelo
contato do trinco com a parede.
Fonte: Camila Pereira, 2016.

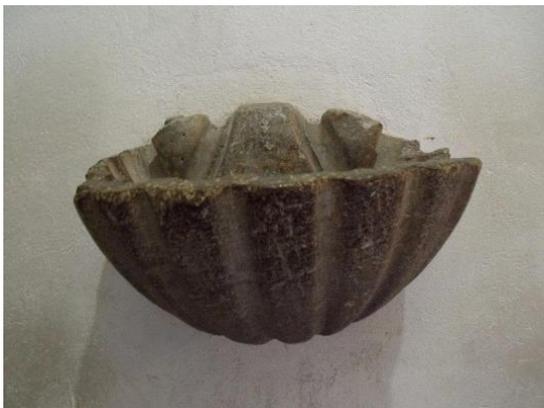
Figura 93: Rachaduras.
Fonte: Camila Pereira, 2016.

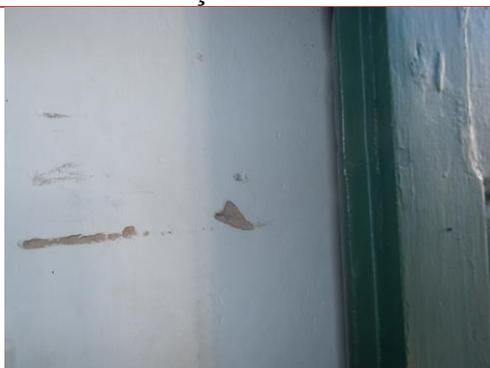
Figura 96: Perda de reboco.
Fonte: Camila Pereira, 2016.

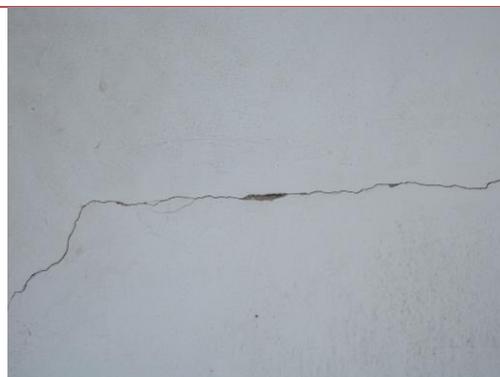
Figura 97: Rachadura.
Fonte: Camila Pereira, 2016.

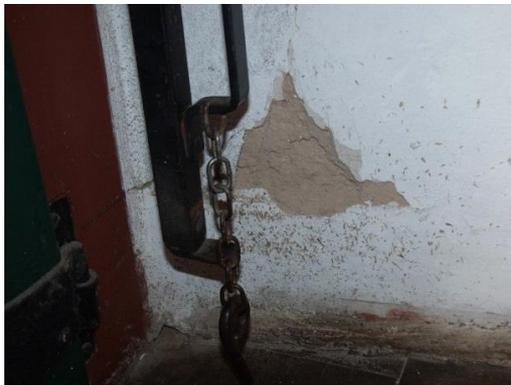
Figura 101: Perda de reboco, ocasionado pelo contato do trinco da Janela, com a parede.
Fonte: Camila Pereira, 2016.

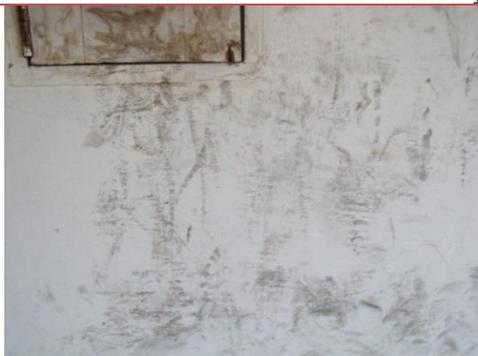
Figura 112: Sujidade nas paredes
Fonte: Camila Pereira, 2016.

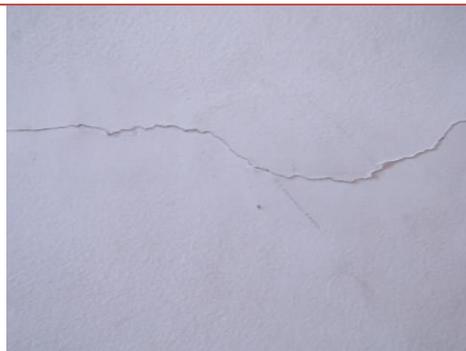
Figura 113: Rachadura
Fonte: Camila Pereira, 2016.

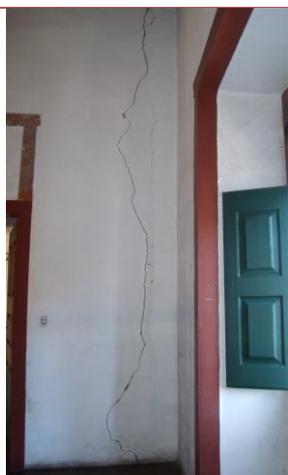
Figura 121: Rachadura.
Fonte: Camila Pereira, 2016.

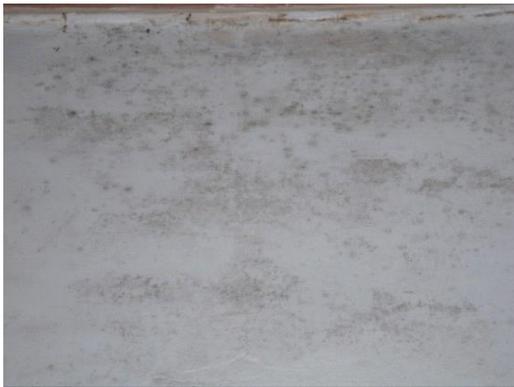
Figura 126: Mancha de umidade.
Fonte: Camila Pereira, 2016.

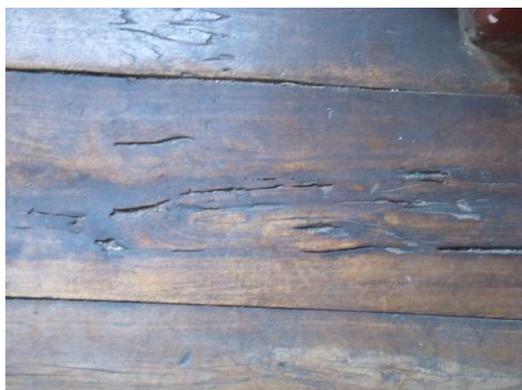
Figura 130: Focos de cupins.
Fonte: Camila Pereira, 2016.

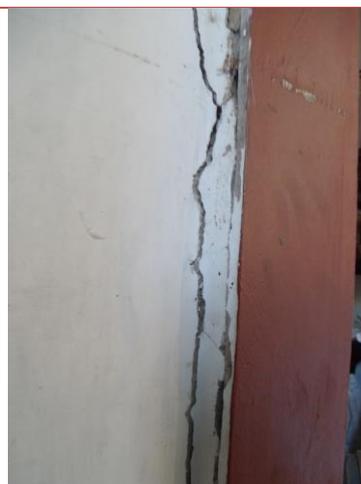
Figura 131: Rachaduras.
Fonte: Camila Pereira, 2016.

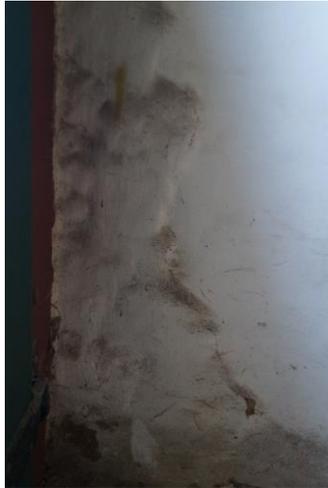
Figura 135: Sujidade.
Fonte: Camila Pereira, 2016.

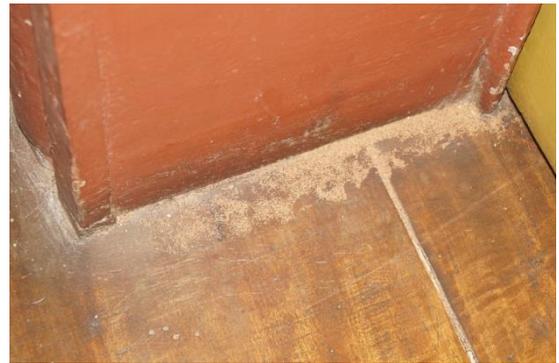
Figura 136: Focos de cupins.
Fonte: Camila Pereira, 2016.

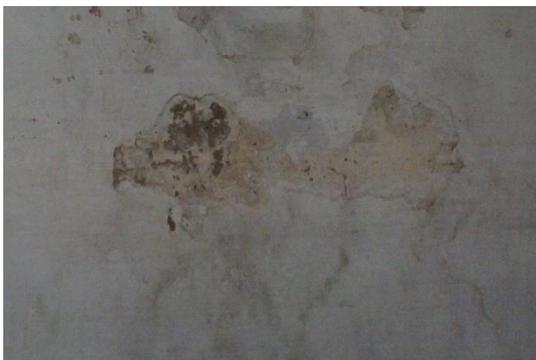
Figura 137: Perda da camada de pintura.
Fonte: Camila Pereira, 2016.

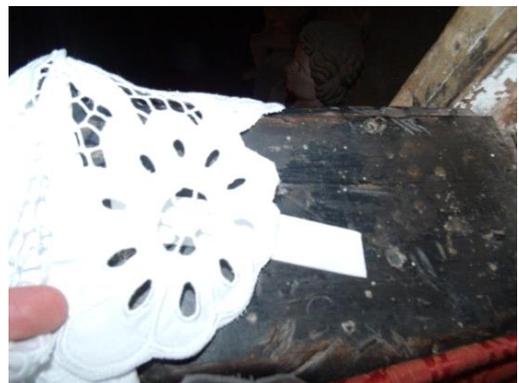
Figura 138: Fita adesiva na balaustrada.
Fonte: Camila Pereira, 2016.

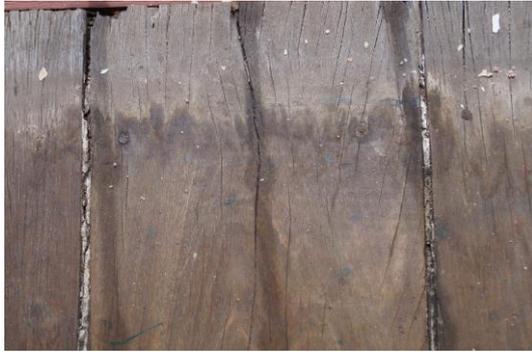
O consistório recebe luz de sol com mais intensidade pelo seu lado esquerdo e pela fachada posterior durante a manhã e no lado direito apenas nos meses de abril e maio. A ventilação ocorre pelas janelas e por baixo delas entram águas de chuva, poeira e poluição atmosférica. Contém ressecamento de tinta da janela, sujidade, fissuras, perda da camada de pintura, manchas no assoalho de água da chuva e perda de reboco ocasionado quando os trincos das janelas entram em contato com a parede.

Figura 139: Manchas de água da chuva no assoalho.
Fonte: Camila Pereira, 2016.

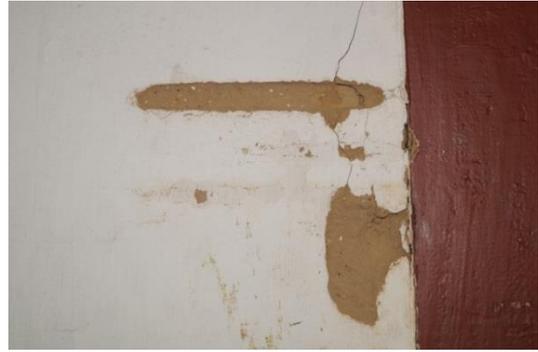
Figura 140: Perda de reboco, ocasionado pelo contato do trinco com a parede.
Fonte: Camila Pereira, 2016.

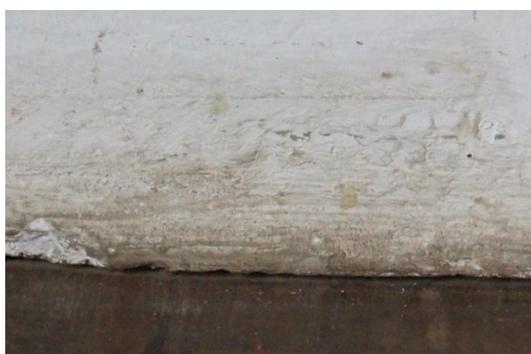
Figura 144: Sujidade.
Fonte: Camila Pereira, 2016.

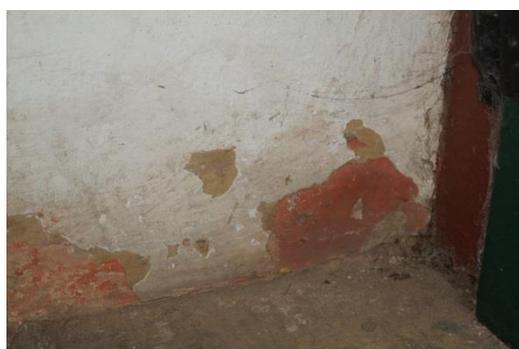
Figura 145: Perda da camada de pintura.
Fonte: Camila Pereira, 2016.

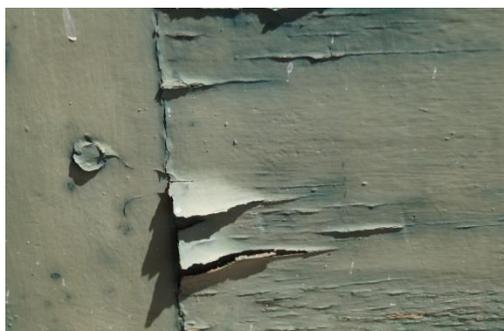
Figura 146: Ressecamento da camada de pintura da janela, em madeira.
Fonte: Camila Pereira, 2016.

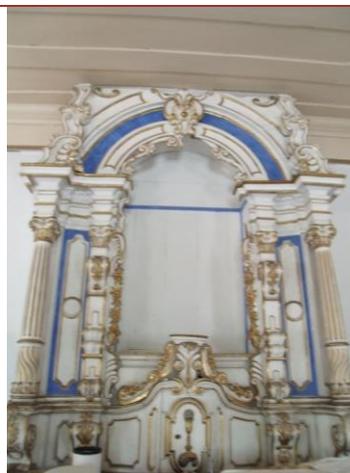
Figura 147: Retábulo de Nossa Senhora das Dores.
Fonte: Camila Pereira, 2016.

Retábulo de Nossa Senhora das Dores esculpido em madeira, policromada e se encontra em bom estado de conservação, apenas com sujidade aderida e perda de suporte pontualizado.

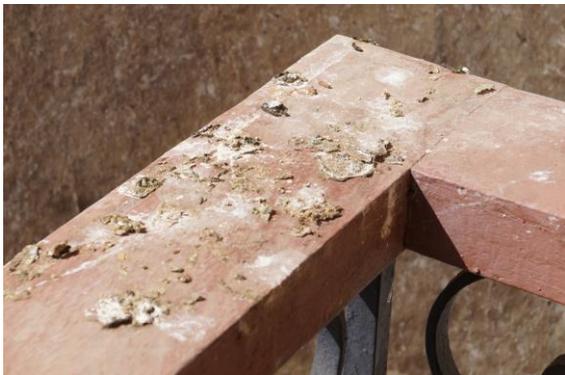
Figura 148: Fezes de pássaros nas sacadas
Fonte: Camila Pereira, 2016.

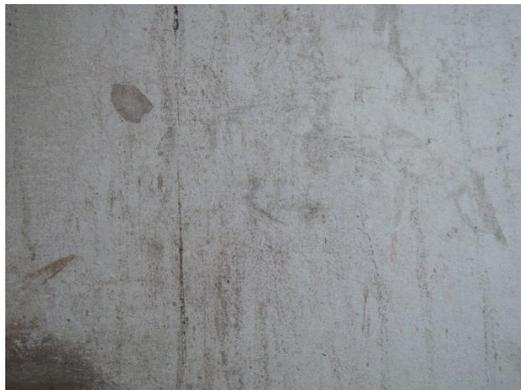
O coro encontra-se poucas fontes de ventilação, a luz natural incide diariamente pelo óculo e pelas aberturas na lateral esquerda pela manhã. Apresentam sujidades nas paredes, perda de reboco pontualizada, ocasionado quando os trincos das janelas entram em contato com a parede, fissuras, rachaduras, perda da camada de pintura, fezes de pássaros, perda de suporte, argamassa cimentíssia nas portadas de pedras e fita adesiva na balaustrada.

Figura 153: Sujidade.
Fonte: Camila Pereira, 2016.

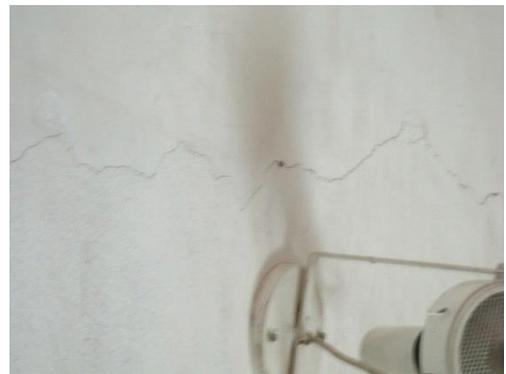
Figura 154: Rachaduras.
Fonte: Camila Pereira, 2016.

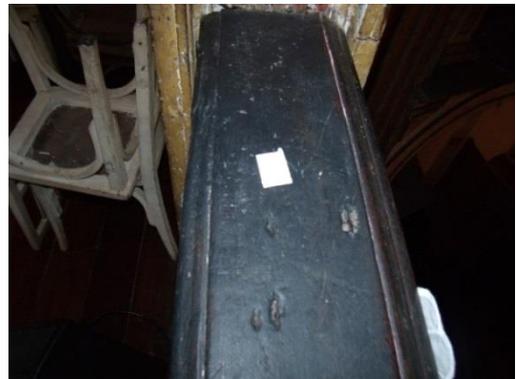
Figura 156: Fita adesiva na balastrada.
Fonte: Camila Pereira, 2016.
