**DOSSIÊ DE CONSERVAÇÃO E RESTAURO DA CAPELA NOSSA
SENHORA DA PIEDADE DA CIDADE DE OURO PRETO - MINAS
GERAIS**

Projeto de Pesquisa de Trabalho de Conclusão de
Curso apresentado ao Instituto Federal de Minas
Gerais como exigência para a obtenção do título de
Tecnólogo em Conservação e Restauro.
Orientador: Alexandre Ferreira Mascarenhas

**DOSSIÊ DE CONSERVAÇÃO E RESTAURO DA CAPELA NOSSA
SENHORA DA PIEDADE**

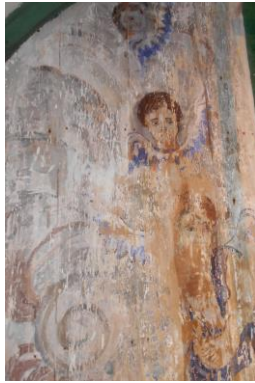
Figura 25: Pintura interior do camarim
Fonte: Autora/2014

Já o segundo pavimento é formado pelo coro e o camarim¹⁵. No interior do camarim podem ser encontradas pinturas já bastante deterioradas, no entanto para que seja entendido se é uma pintura original requer uma pesquisa por profissional especializado (Figura 25). O guarda-corpo do coro possui 22 (vinte e duas) balaustradas de jacarandá em toda sua extensão (Figura 26).

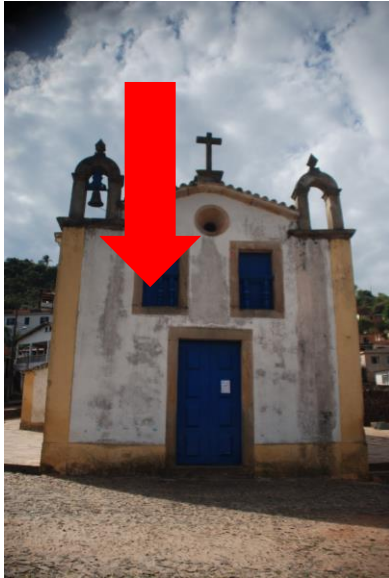
A fachada principal em uma foto comparativa tiradas em épocas diferentes percebe-se que no guarda-corpo da janela do lado evangelho existem duas balaustradas e em outra foto tirada noutro período nesta mesma janela passam a existir somente uma balaustrada vale ressaltar que originalmente eram para serem três balaustradas em cada janela (Figuras 28 e 29) conclui-se assim a falta de manutenção adequada na edificação.

Figura 28: Fachada principal (foto tirada em 22 de janeiro de 2014)
Fonte: Autora/2014

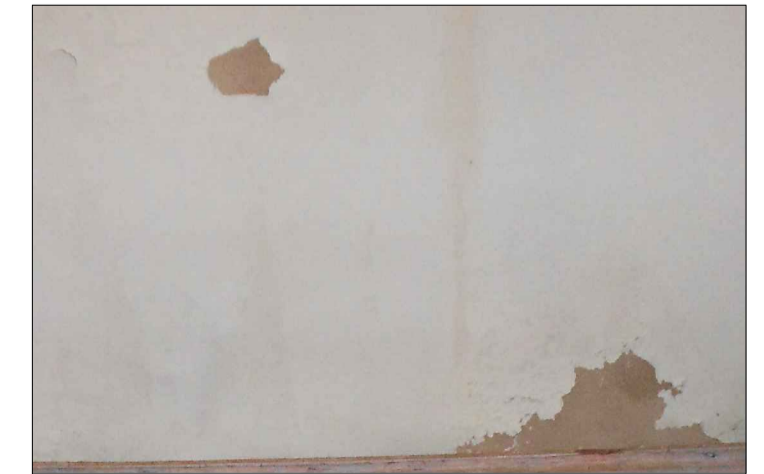
A - DESCASCAMENTO DA CAMADA PICTÓRICA

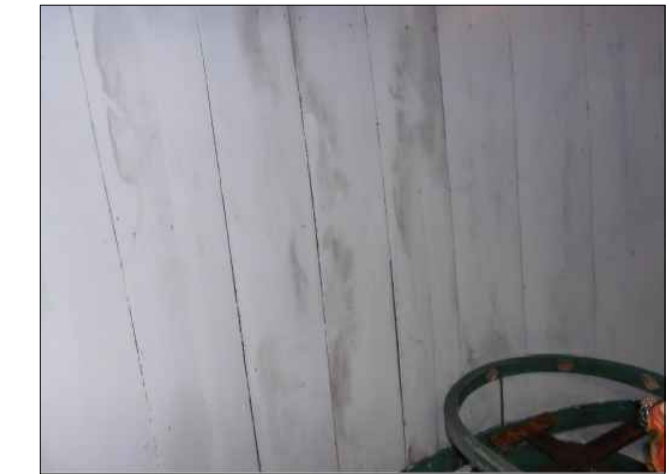
B - DESCASCAMENTO DA CAMADA PICTÓRICA, MANCHA DE UMIDADE DESCENDENTE

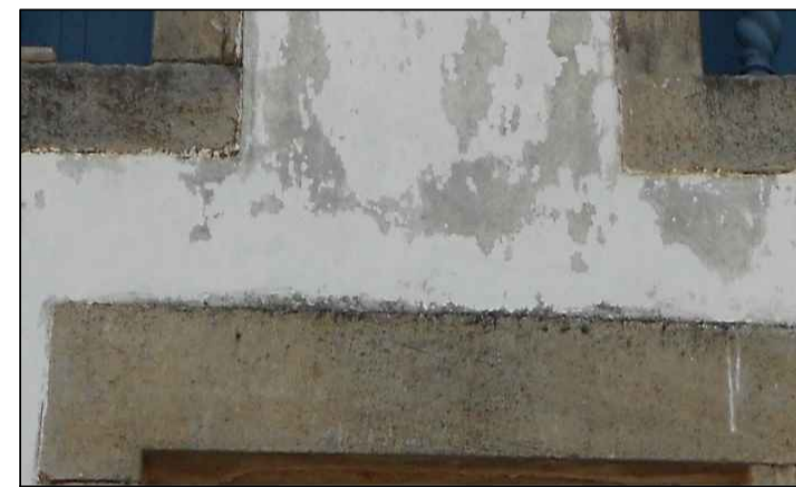
B - PITING, DESGASCAMENTO DA CAMADA PICTÓRICA

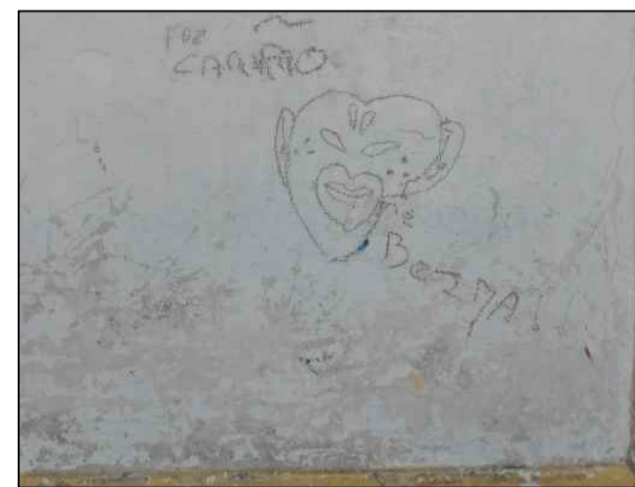
C - PICHÇÃO, DESGASCAMENTO DA CAMADA PICTÓRICA

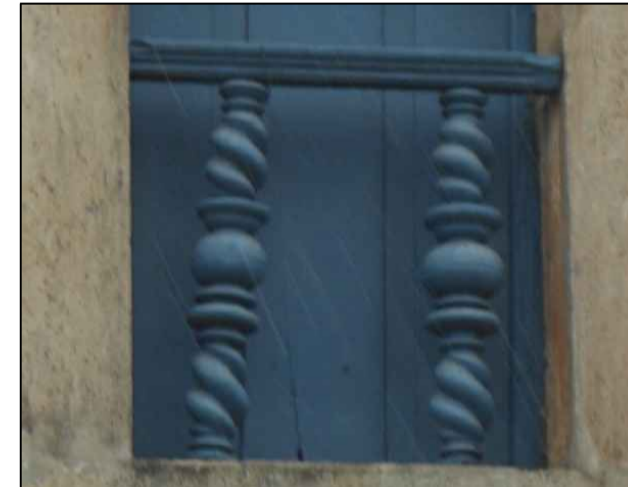
E - PERDA DE MATERIAL COM FORMAÇÃO DE LACUNAS

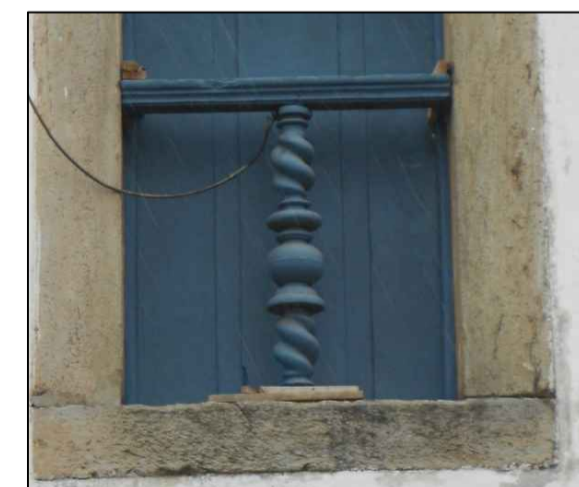
F - PERDA DE MATERIAL COM FORMAÇÃO DE LACUNAS, INTERVENÇÃO INADEQUADA

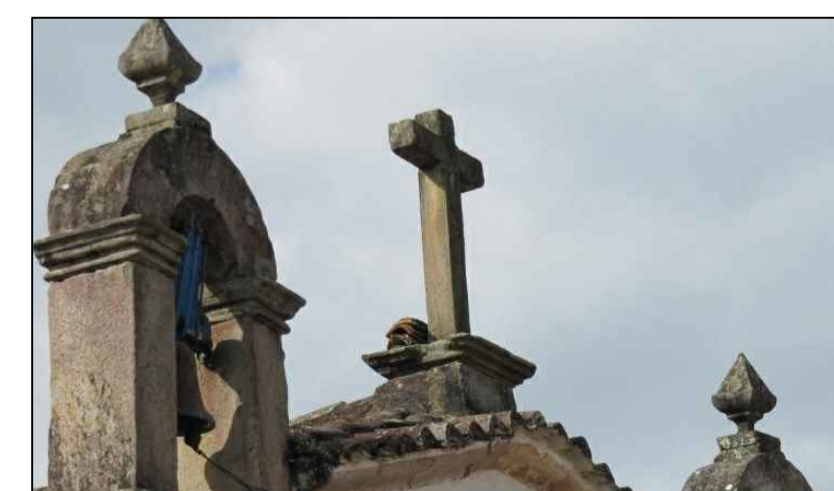
G - MANCHA ENEGRECIDA, PATINA BIOLÓGICA, POROSIDADE

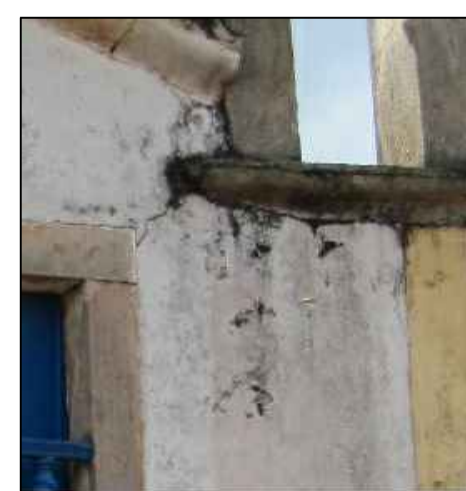
H - PERDA DE MATERIAL COM FORMAÇÃO DE LACUNAS

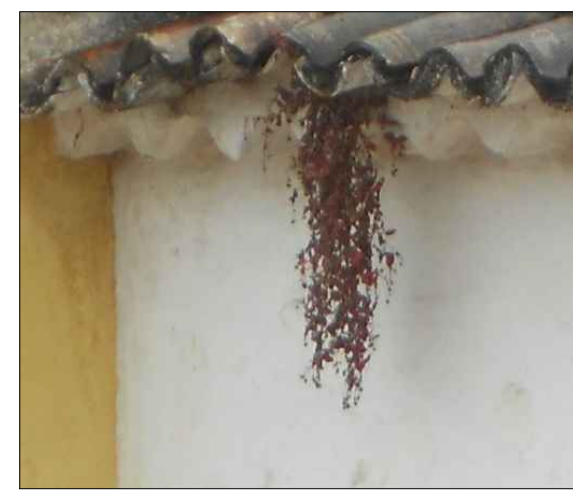
A - VEGETAÇÃO SUPERIOR DE PEQUENO PORTE

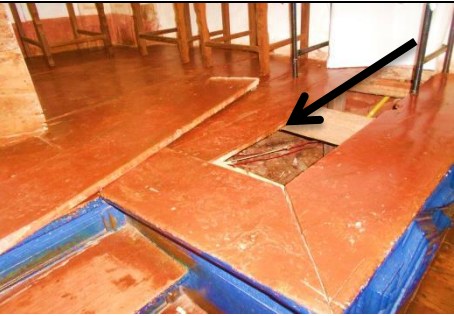
<p>a) Lacuna (piso presbitério)</p>

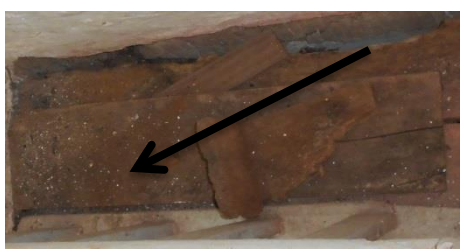
<p>b) Perda de material e presença de umidade (piso do coro)</p>

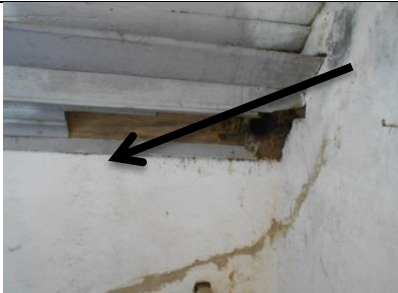
<p>a) Lacuna e descascamento da camada pictórica (forro do coro)</p>

Descascamento da camada pictórica (fig. a, b e c) e mancha de umidade (fig. a) possivelmente vindas por infiltração de agente externo no telhado. **Presença de lacunas e descascamento da camada pictórica (fig. c)** oriundas da falta de manutenção e presença de umidade.

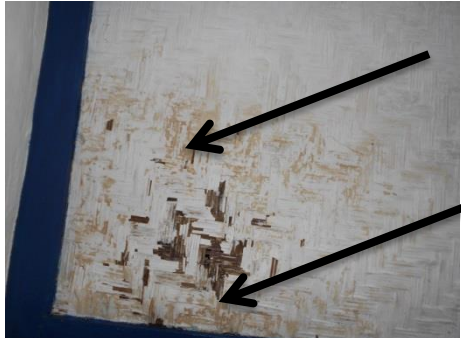
<p>b) Descascamento da camada pictórica, mancha de umidade (forro da sacristia)</p>

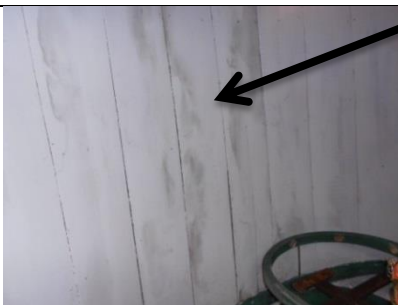
<p>c) Descascamento da camada pictórica (forro do camarim)</p>

ESTADO DE CONSERVAÇÃO
Ruim

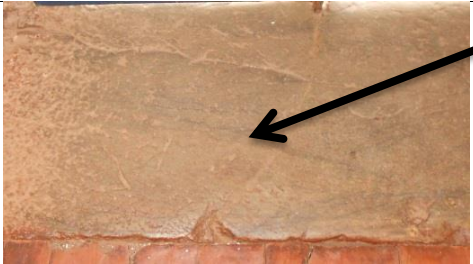
<p>a) desgaste de material(soleira porta principal)</p>

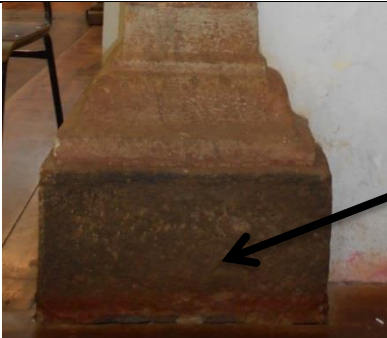
<p>c) presença de sujidade(base arco cruzeiro)</p>

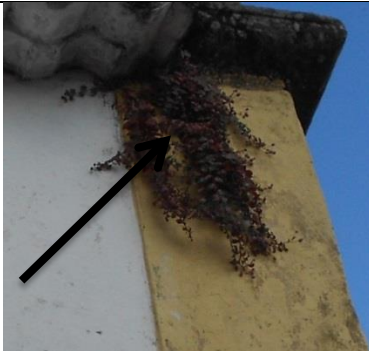
a) Vegetação de pequeno porte (fachada lateral direita)

- 4) REMOÇÃO DA VEGETAÇÃO EXISTENTE DEVE SER REALIZADA MANUALMENTE DE FORMA CUIDADOSA, SE NECESSÁRIO UTILIZAR-SE DE UM BISTURI PARA EVITAR DANOS AO MATERIAL.

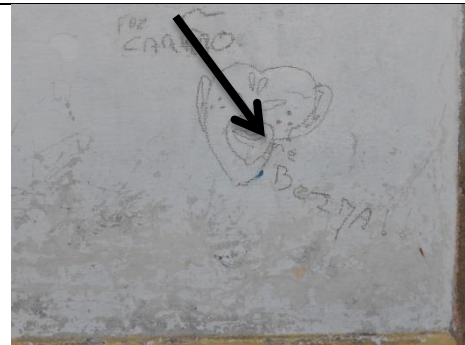
c) Pichação (fachada principal)

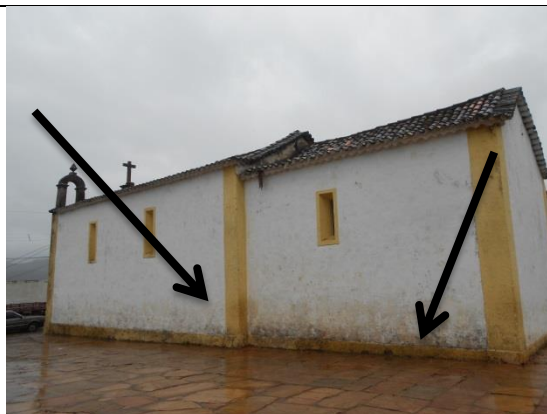
Descascamento o da camada pictórica e mancha de umidade ascendente (fachada lateral esquerda)
