Dossiê de Conservação e Restauro
da Capela dos Passos, situada na Rua
Donato da Fonseca, Bairro Rosário, na
cidade de Ouro Preto, MG

Trabalho de Conclusão de Curso apresentado
ao Instituto Federal de Minas Gerais, como
requisito para a obtenção do título de
Tecnólogo em Conservação e Restauro de
Bens Imóveis.

1 PASSO DA PONTE SECA – OURO PRETO/MG
 PLANTA BAIXA – ESCALA 1:40

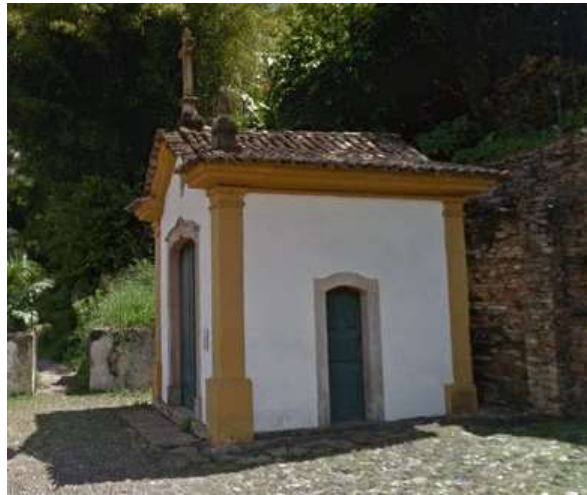
Figura 27- Muro de Pedras atrás do Passo

As fontes próximas de poluição do ar são dos automóveis que circulam na região. As manchas presentes nas paredes de algumas casas e muros e também no Passo em estudo, indicam que o local é bem úmido; sua fachada posterior se encontra bem próxima ao muro de arrimo de alvenaria de pedra de uma residência (Fig,27), o que traz bastante umidade para a construção.

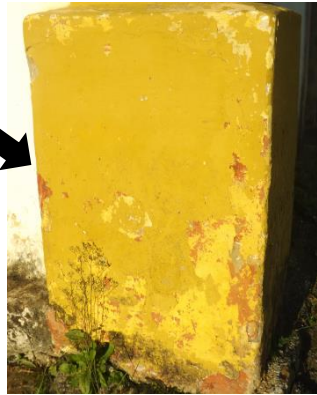
02 – Detalhe do embasamento do cunhal direito.

FACHADA FRONTAL – Desprendimento da camada pictórica

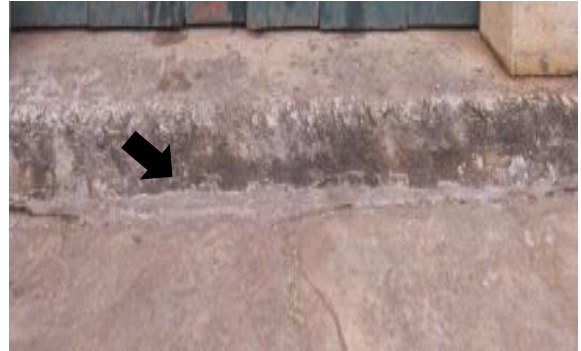
02 – Detalhe inferior do embasamento.

FACHADA FRONTAL – Vício de construção

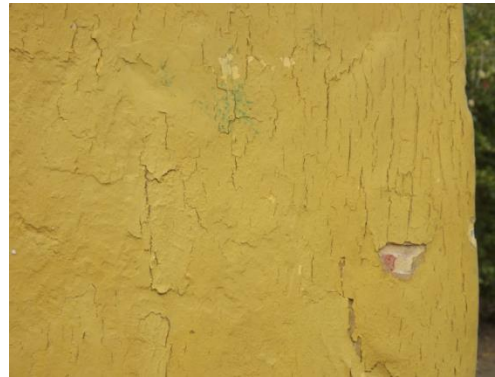
02 – Detalhe do cunhal direito.

FACHADA FRONTAL – Craquelamento da camada pictórica

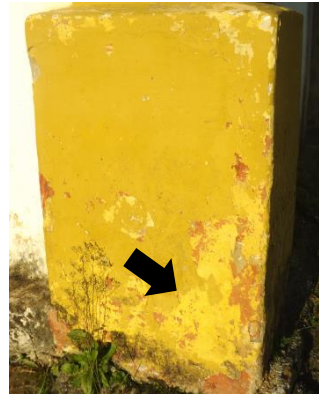
02 – Detalhe do embasamento do cunhal direito.

FACHADA FRONTAL – Perda da coloração da camada pictórica

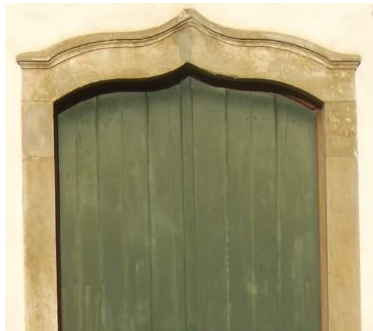
03 – Detalhe superior da esquadria.

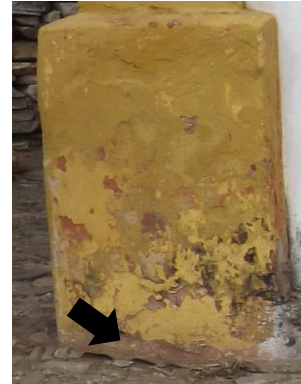
02 – Detalhe inferior do cunhal esquerdo.

FACHADA FRONTAL – Desprendimento da argamassa

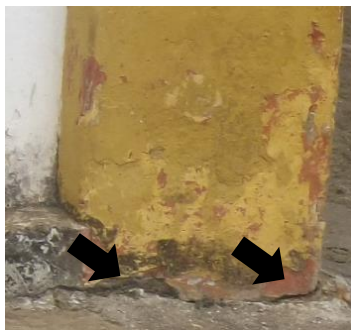
03 – Detalhe inferior do cunhal direito.

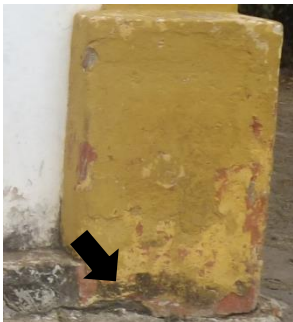
03 – Detalhe inferior do cunhal direito.

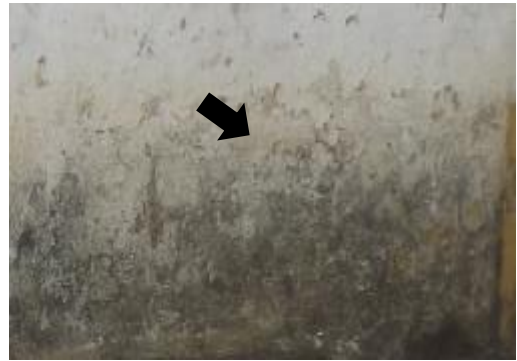
02 – Detalhe inferior lado direito do embasamento

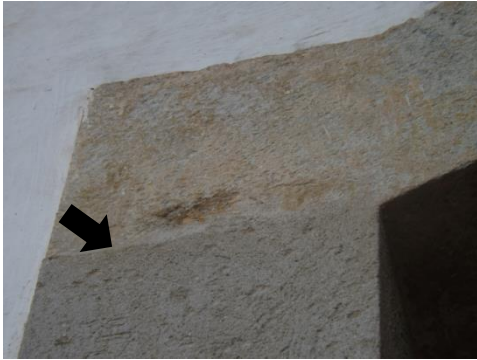
01 – Detalhe do umbral esquerdo da esquadria.

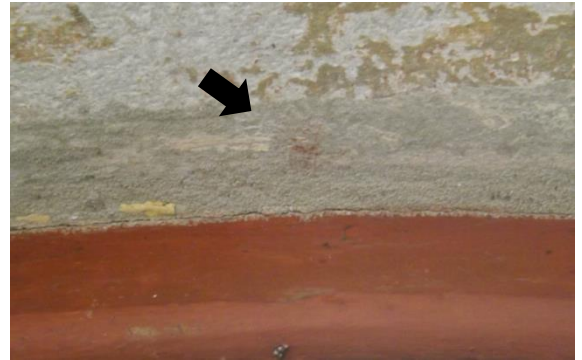
02 – Detalhe do acabamento da verga da esquadria

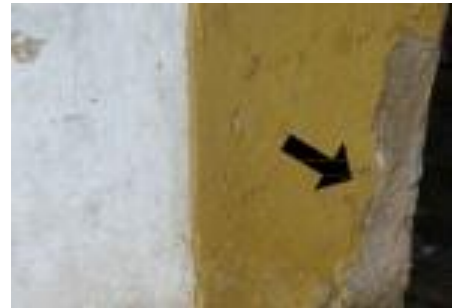
01 – Detalhe do embasamento do cunhal direito

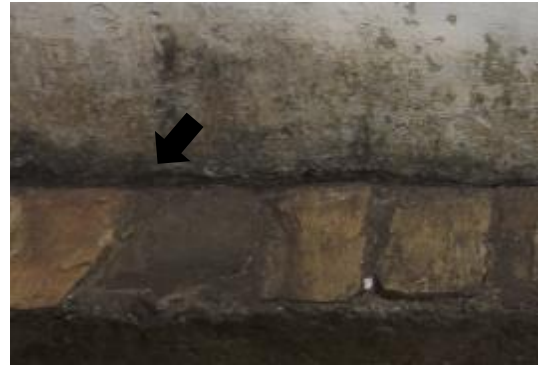
02 – Detalhe inferior lado direito do embasamento

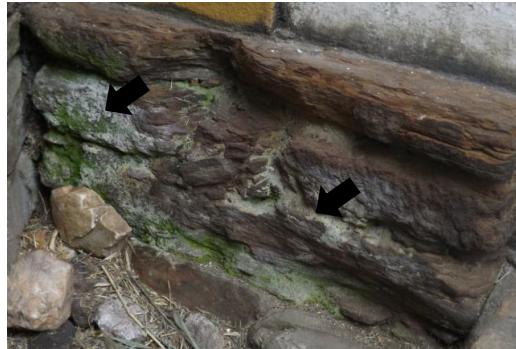
01 – Detalhe inferior lado esquerdo do embasamento

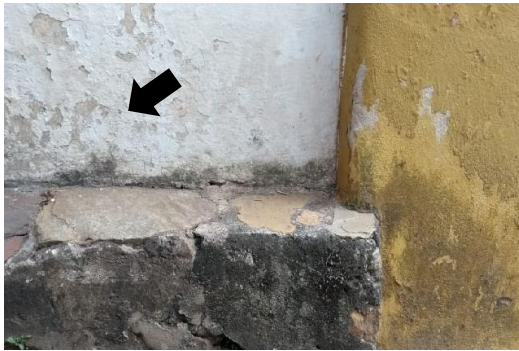
01 – Detalhe inferior do embasamento

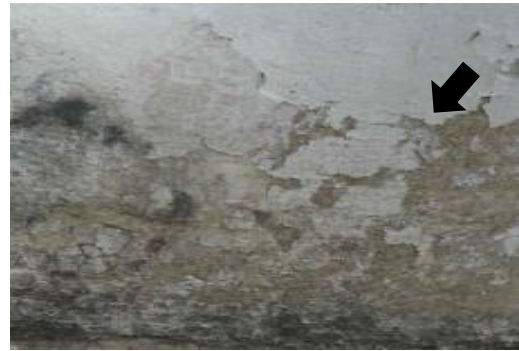
02 – Detalhe da alvenaria.

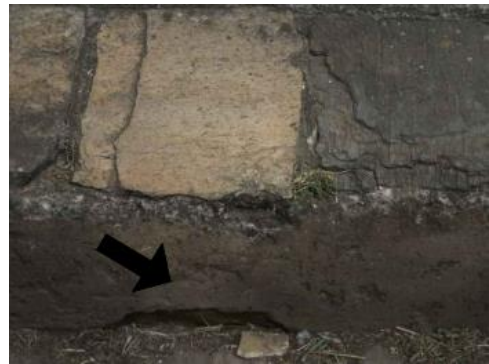
02 – Detalhe inferior do embasamento.

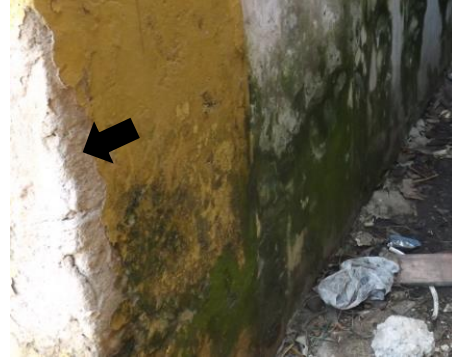
02 – Detalhe do cumhal esquerdo

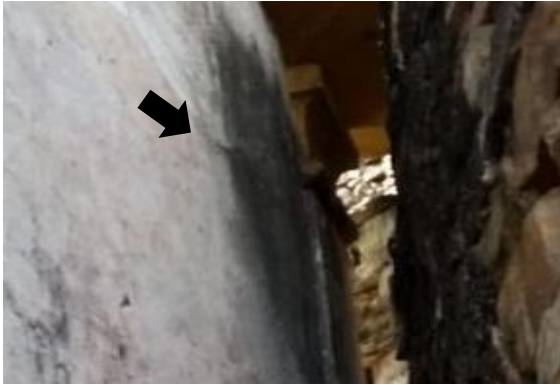
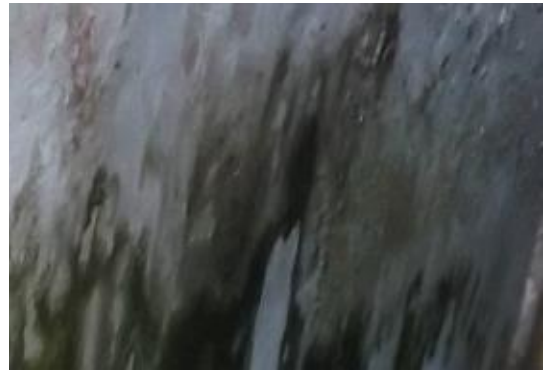
FACHADA POSTERIOR - Biofilmes (fungos)

ESTADO DE CONSERVAÇÃO	MATERIAIS	ACABAMENTO
Regular	Alvenaria de pedra argamassada	Pintura a base de cal

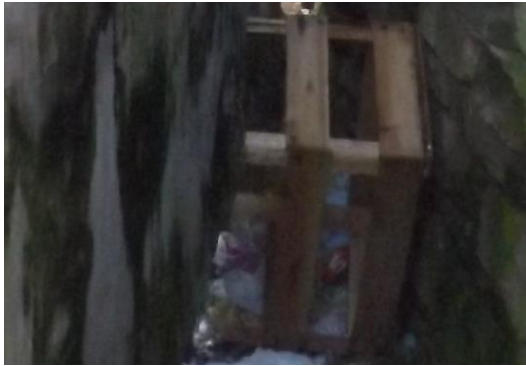
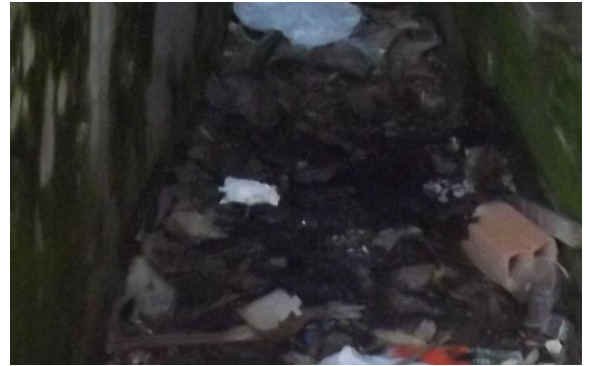
FACHADA POSTERIOR - Descarte inadequado de lixo

ESTADO DE CONSERVAÇÃO	MATERIAIS	ACABAMENTO
Regular	Alvenaria de pedra argamassada	Pintura a base de cal

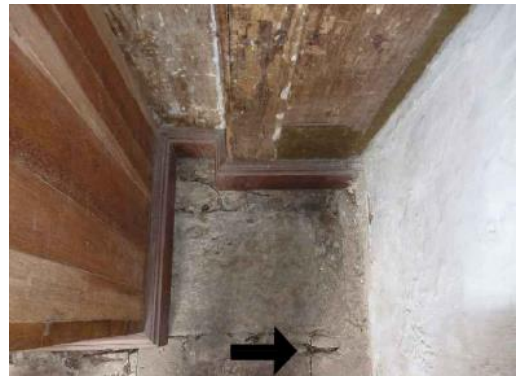
PLANTA BAIXA – Vício de construção

ESTADO DE CONSERVAÇÃO	MATERIAIS	ACABAMENTO
Precário	Revestimento

O piso do imóvel é revestido em lajota, encontra-se muito deteriorado em grandes proporções. Pode-se observar na parte superior que o mesmo apresenta uma intervenção inadequadas, onde foi aplicado uma argamassa de cimento incompatível com o revestimento original.

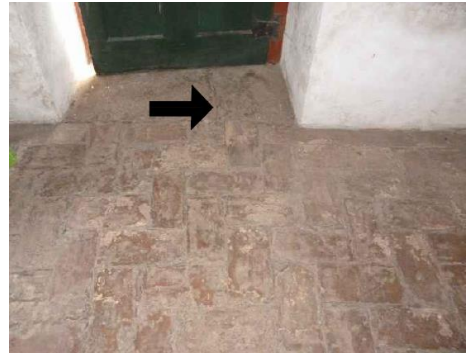
PLANTA BAIXA – Perda da coloração do piso

ESTADO DE CONSERVAÇÃO	MATERIAIS	ACABAMENTO
Precário	Revestimento cerâmico

O piso do imóvel é revestido em lajota, encontra-se muito deteriorado em grandes proporções. Pode-se observar que o mesmo já perdeu toda a coloração/brilho do revestimento.

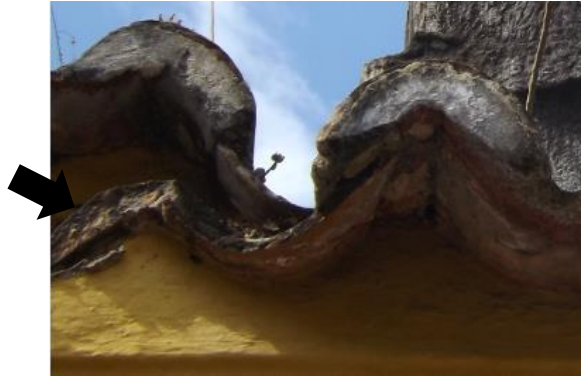
PLANTA DE COBERTURA – Telhas quebradas/deslocadas

ESTADO DE CONSERVAÇÃO	MATERIAIS	ACABAMENTO
Precário	Telha cerâmica colonial Pedra Sabão

A cobertura apresenta patologias tais como fungos, líquens e vegetação, e o material das telhas encontra-se muito deteriorado em grandes porções, acredita-se que essas patologias estão associadas ao deslocamento e perda do suporte das telhas.

As telhas que estiverem em boas condições deverão ser reutilizadas após procedimentos de limpeza e impermeabilização e, as que estiverem muito degradadas ou quebradas, deverão ser substituídas pelo mesmo tipo de material.

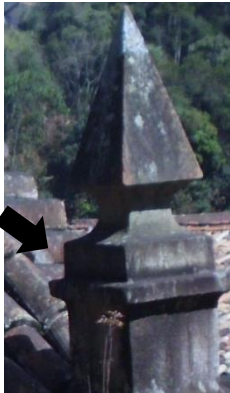
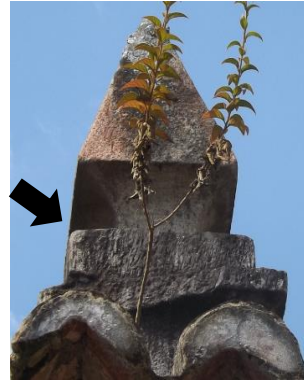
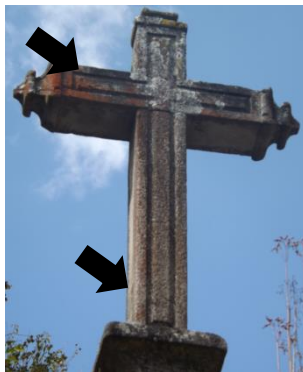
ELEMENTOS DECORATIVOS – Biofilme (Fungos)

ESTADO DE CONSERVAÇÃO	MATERIAIS	ACABAMENTO
Regular	Cantaria

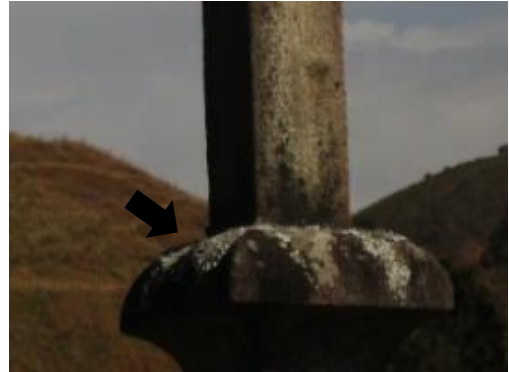
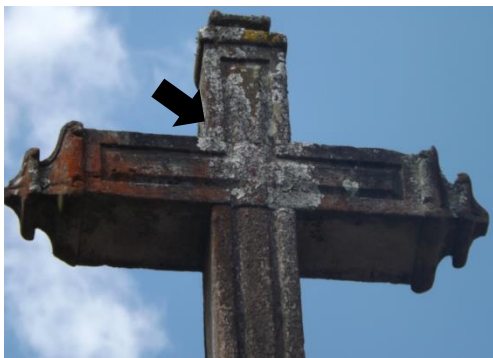
ELEMENTOS DECORATIVOS – Biofilme (Líquens)

ESTADO DE CONSERVAÇÃO	MATERIAIS	ACABAMENTO
Regular	Cantaria

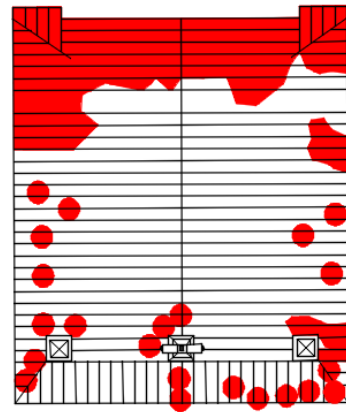
03 – Detalhe da cobertura

ELEMENTOS DECORATIVOS – Vegetação

ESTADO DE CONSERVAÇÃO	MATERIAIS	ACABAMENTO
Precário	Telha cerâmica

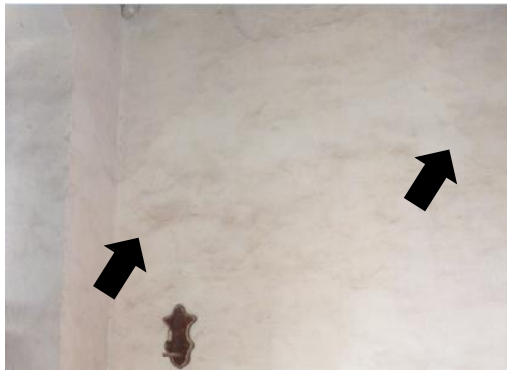
01 – Detalhe superior esquerdo da elevação.

ELEVAÇÃO INTERNA/LATERAL ESQUERDA – Manchas de umidade

ESTADO DE CONSERVAÇÃO	MATERIAIS	ACABAMENTO
Regular	Alvenaria de pedra argamassada	Pintura a base de cal

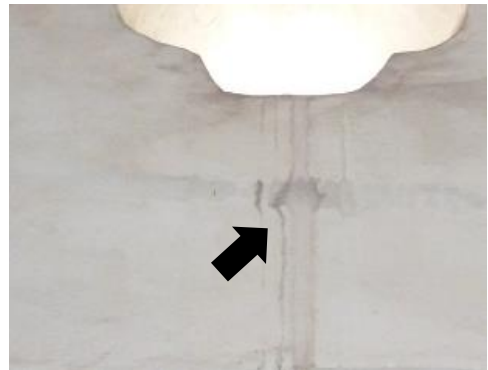
02 – Detalhe superior direito da elevação.

ELEVAÇÃO INTERNA/FRONTAL – Manchas de umidade

ESTADO DE CONSERVAÇÃO	MATERIAIS	ACABAMENTO
Regular	Alvenaria de pedra argamassada	Pintura a base de cal

A área superior apresenta manchas de umidade causadas pela entrada de água pelo óculo e um vazamento no telhado. As manchas na parte inferior podem ser causadas por capilaridade,

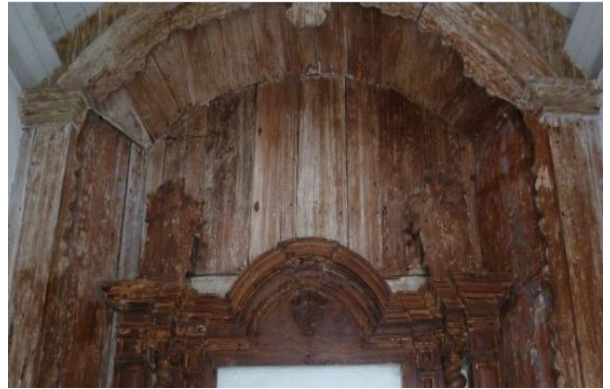
02 – Detalhe superior direito da elevação.

À elevação estudada possui um retábulo de madeira que preenche toda a alvenaria existente, impedindo que se faça estudos mais precisos, porém todo o elemento artístico apresenta perda do coloração, assim como danos causados por insetos xilófagos. Recomenda-se as medidas de conservação e restauro a um profissional habilitado para a área de bens móveis

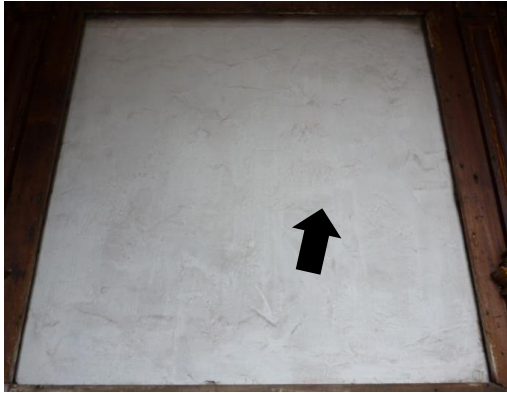
01 – Detalhe do retábulo.

ELEVAÇÃO INTERNA/POSTERIOR – Sujeidade e craquelamento da camada pictórica

ESTADO DE CONSERVAÇÃO	MATERIAIS	ACABAMENTO
Precário	Madeira	Verniz

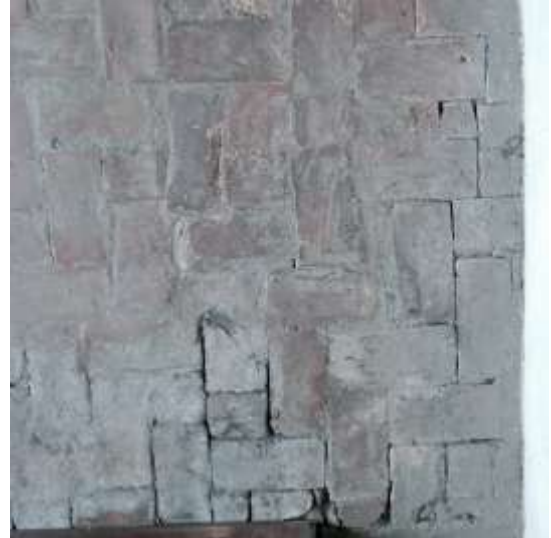
Figura 39-Perda parcial de revestimento do piso

cimento (Fig.38) incompatível com o revestimento original. O piso perdeu parte de seu revestimento, além de apresentar perda de suporte (Fig.39).

- Locais que ocorrem desprendimento, serão identificadas as causas e, somente após a correção do dano é que será executada recomposição parcial ou total do revestimento;
