**PELOS TRILHOS DO DIVINO:  
DOSSIÊ DE CONSERVAÇÃO E RESTAURO DA ESTAÇÃO FERROVIÁRIA  
DE SANTO ANTÔNIO DOS CAMPOS – DIVINÓPOLIS/MG**

Trabalho de conclusão de curso apresentado ao Curso de Tecnologia em Conservação e Restauro de Bens Imóveis do Instituto Federal de Minas Gerais – *Campus* Ouro Preto, sob a orientação da Prof<sup>a</sup> Thais Hoelzle Alves Da Costa.

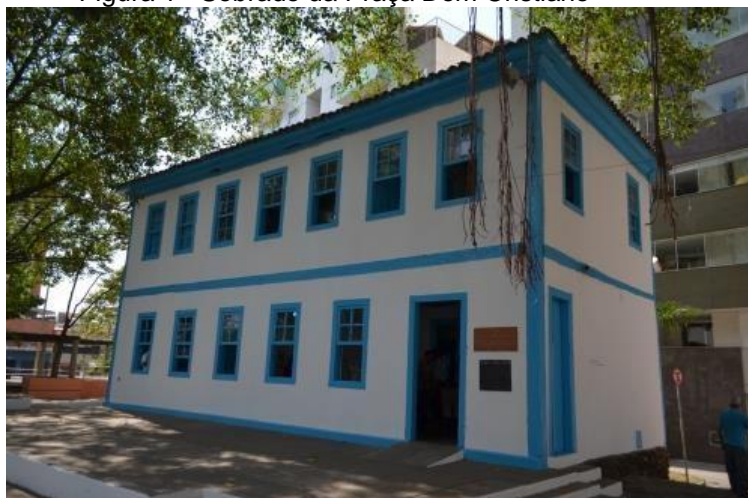
Figura 1 - Sobrado da Praça Dom Cristiano

Com início das pesquisas me deparei com um Sobrado (Figura 1) interditado pela defesa civil, a estrutura completamente comprometida, totalmente esquecido pela comunidade e poderes públicos, a princípio iria fazer um diagnóstico do estado de conservação do Sobrado, mas com o andamento das pesquisas vi que não era viável fazer este projeto, pois havia uma licitação para aprovar o projeto de restauro.

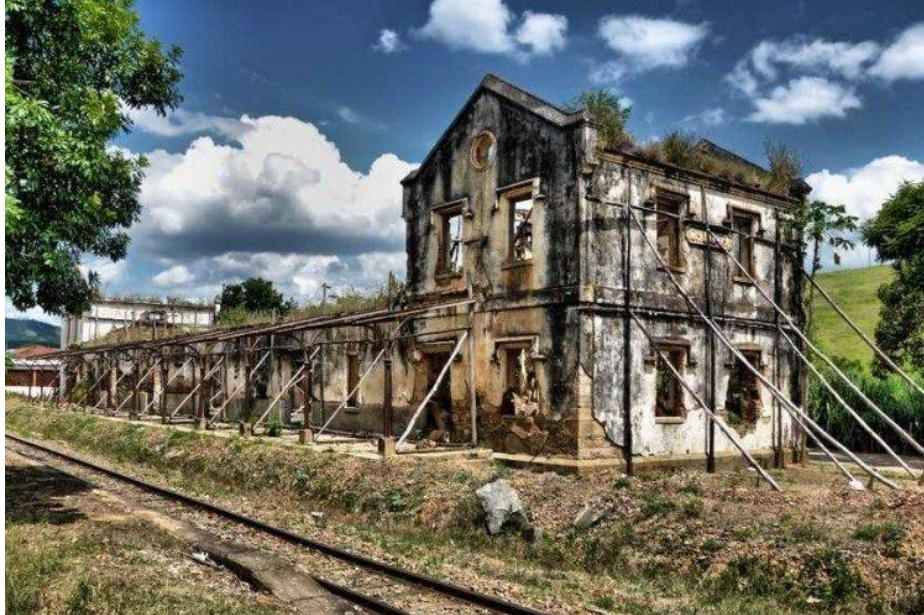
Figura 11- Principal cartão postal de Chiador em ruínas diante da ação do tempo

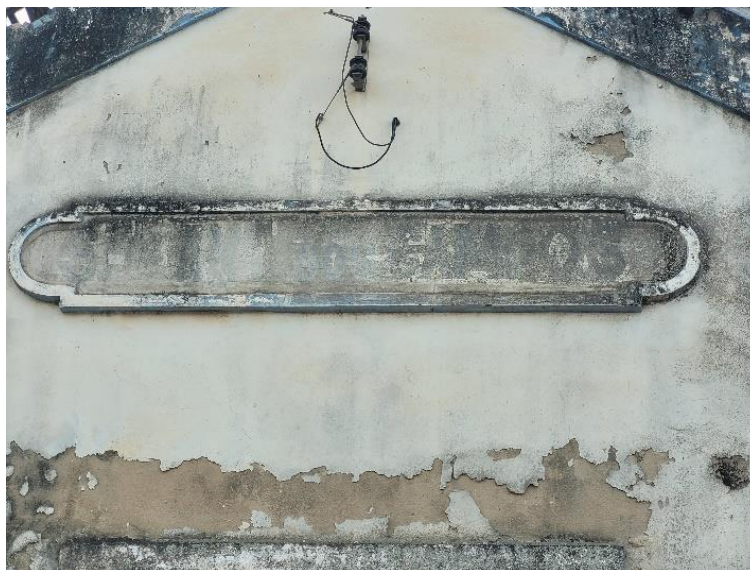
- A fachada lateral esquerda, fachada sudeste, apresenta uma janela, com meia moldura e sobressaltada, pintada no tom de azul. Acima, próximo a cobertura, há uma espécie de letreiro emoldurado em que provavelmente existiu o nome da Estação, mas atualmente encontra-se apagada.

Figura 50 - Destacando o letreiro

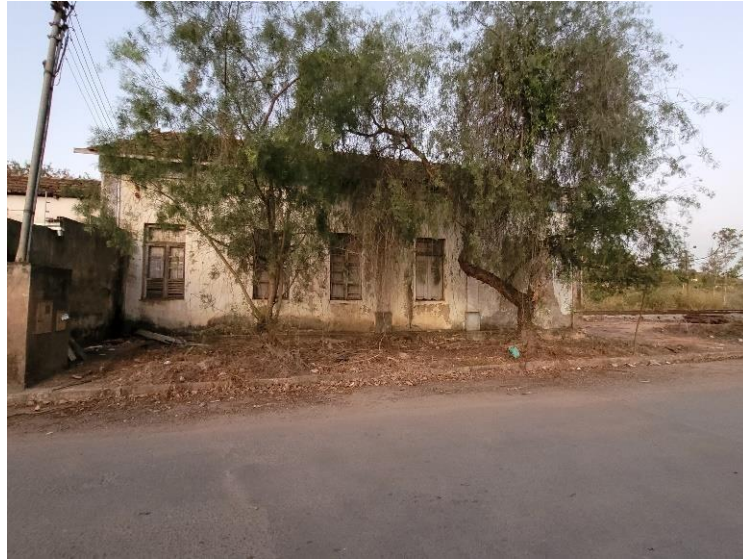
Figura 52 - Fachada sudoeste

- A fachada posterior, fachada sudoeste, (Figura 52) voltada para a Rua Maria Aparecida de Brito é a mais simplória devido ao fato de ser uma fachada menos trabalhada. Há quatro janelas de madeira pintadas em tom de azul e não há molduras que se sobressaltam. Árvores de pequeno porte, mas de folhagem volumosa, acabam por dificultar a visibilidade da edificação, ocultando a fachada através dos galhos. Além disso, à esquerda da fachada, foi edificada um anexo que se destaca para além da edificação original, está tendo sua visibilidade histórica e arquitetônica comprometida.

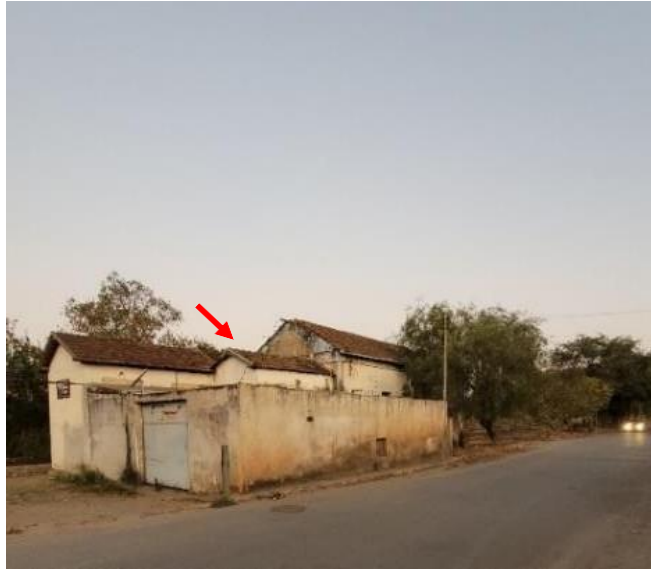
- A fachada lateral direita, (Figura 53) fachada noroeste, possui a mesma conformação da fachada lateral esquerda, diferenciando-se pela presença de uma porta ao invés da janela. A visibilidade da fachada está comprometida pela presença do anexo (Figura 53) que impede de contemplar parte da edificação.

Figura 54 - Destacando o anexo construído

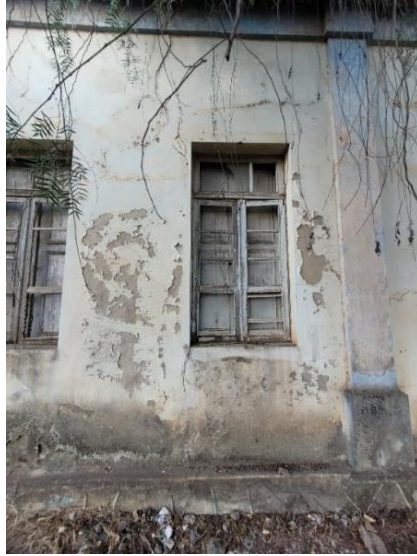
- Por toda estação encontra-se perda de reboco (Figura 57) a maioria é por causa de vandalismo, há também desprendimento da camada pictórica, sujidades, (Figura 58) umidade, não há mais vidros nas janelas, há teias de aranha, colmeia (Figura 59) nas estruturas, entulhos e vegetação de pequeno em volta da estação.

Figura 58 - Perda da camada pictórica, sujidades, umidade entre outros

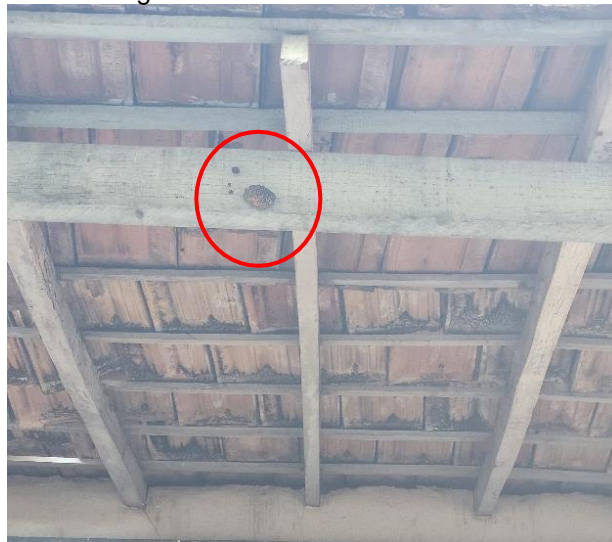
Figura 59 - Destacando a colmeia

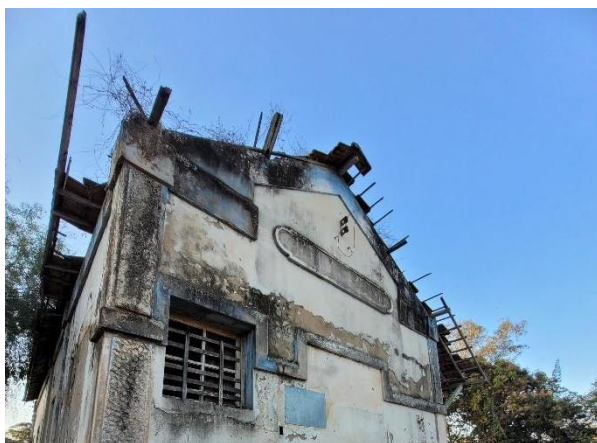
**08/10**

**Descrição:** Partes faltante do telhado da Estação

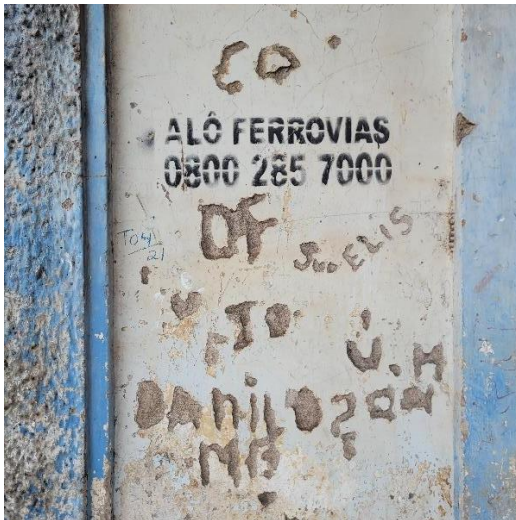
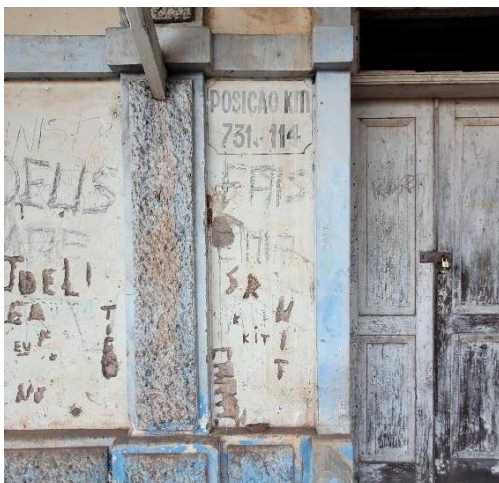
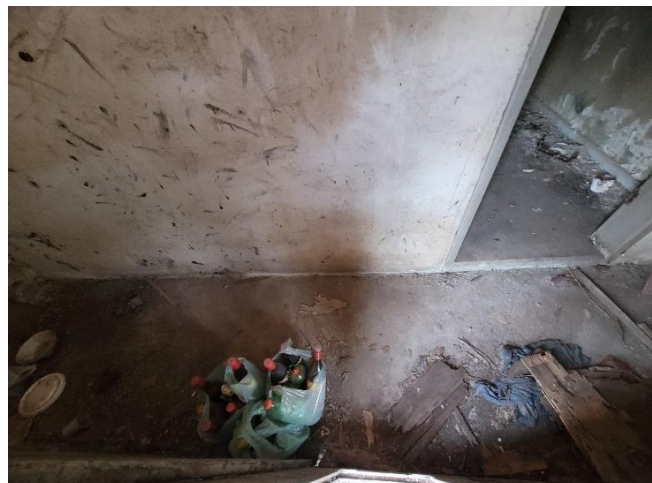
**10/10**

**Descrição:** Vandalismo

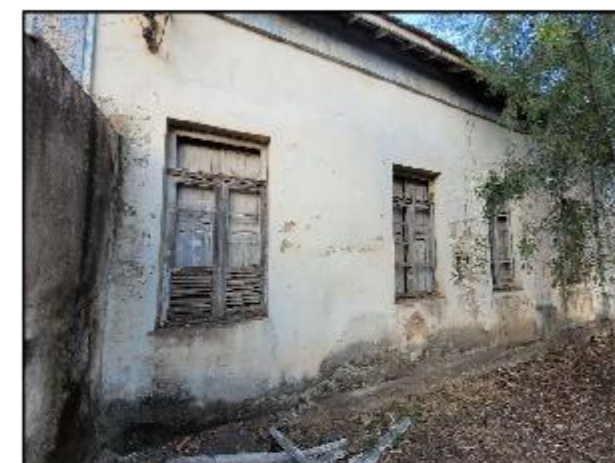
1 Esmacimento da  
camada pictórica e  
sujidade generalizada  
e mancha de  
umidade
