**Dossiê de conservação e restauro do  
Coreto da Praça Cesário Alvim – Ouro Preto/MG.**

Trabalho desenvolvido para a disciplina De Trabalho de Conclusão de Curso, do Curso de Tecnologia em Conservação e Restauro de Bens Imóveis, sob a orientação da Profª Ana Paula de Moraes.

O Diagnóstico do Estado de Conservação do Coreto – Mobiliário Urbano pertencente a Praça Cesário Alvim/Ouro Preto - Minas Gerais, é gerado após o Levantamento Arquitetônico, Levantamento Fotográfico e o Mapeamento de Danos

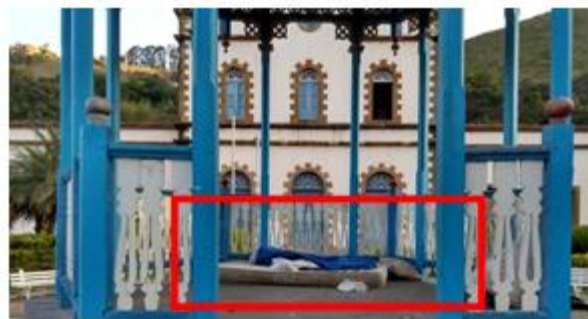
No ano de 2019, o coreto da Barra foi utilizado como palco para uma greve geral, que lutava contra os cortes da Educação e da Reforma da Previdência, demonstrando que ainda possui uma das funções para as quais originalmente fora criado. Hoje em dia, além da função ornamental, observa-se que o coreto funciona como abrigo para vários moradores de rua. (FIG.6)

**Figura 6: Pertences de moradores de rua no Coreto**  
Fonte: Flávio Junior, 2021.

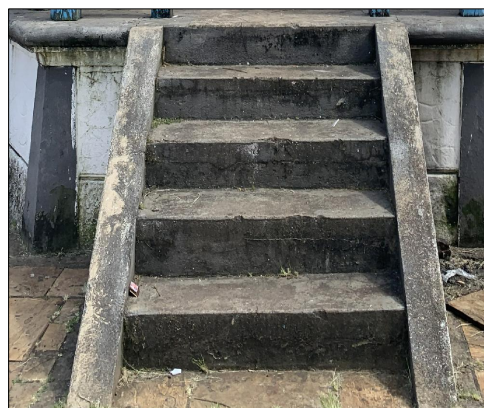
A – Detalhe Biofilme Fungos.  
Foto: Flávio Junior, 2021.

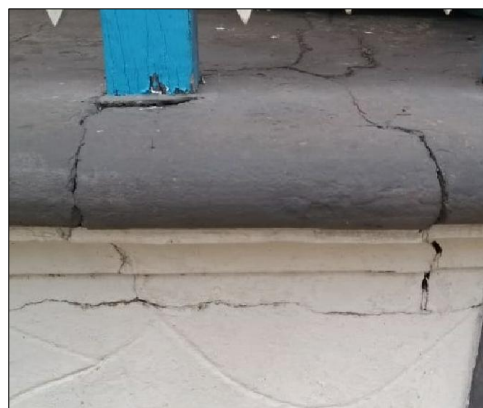
B – Detalhe rachadura  
Foto: Flávio Junior, 2021.

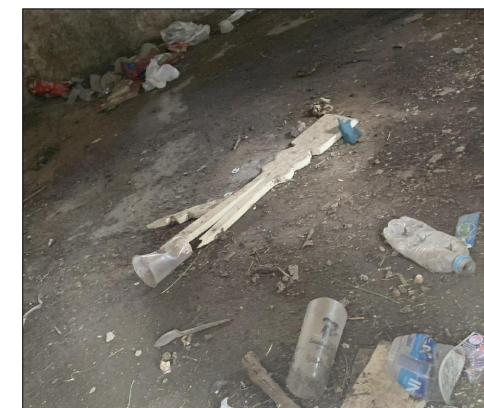
D – Detalhe Entulho  
Foto: Flávio Junior, 2021.

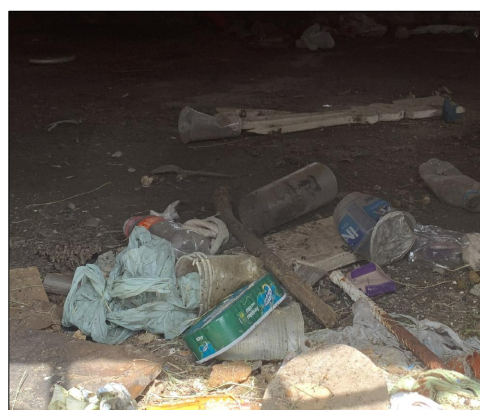
E – Detalhe Entulho  
Foto: Flávio Junior, 2021.

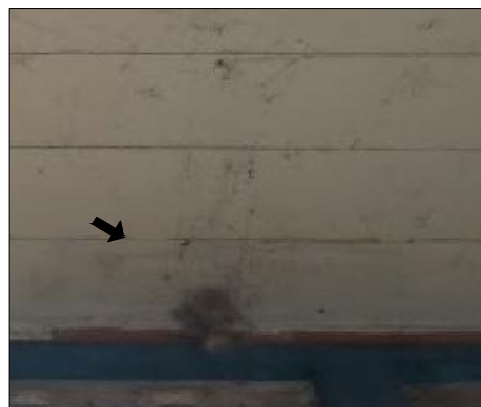
A – Detalhe da patina biológica no forro  
Foto: Flávio Junior, 2021.

LEGENDA	DANO	AGENTE	CAUSAS PROVÁVEIS	MATERIAIS AFETADOS
	PÁTINA BIOLÓGICA	AGENTES BIOLÓGICOS, ARACNÍDEOS E INSETOS	CONDIÇÕES FAVORÁVEIS PARA A PROLIFERAÇÃO DESSA PATOLOGIA.	FORRO
	SUJIDADE	POEIRA E MICROORGANISMOS	EXPOSIÇÃO ÀS INTEMPERIES, POEIRA PROVIDA DA LINHA FÉRREA, TRAFEGO DE VEICULOS.	ORNATOS.

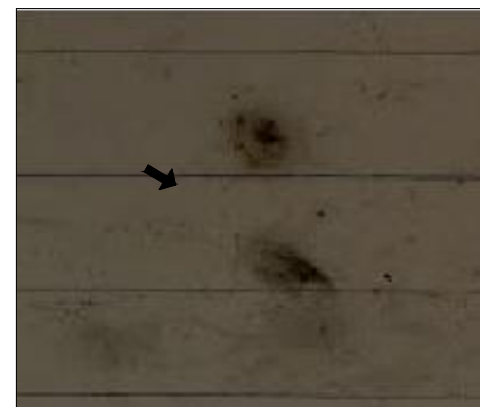
B – Detalhe da patina biológica no forro  
Foto: Flávio Junior, 2021.

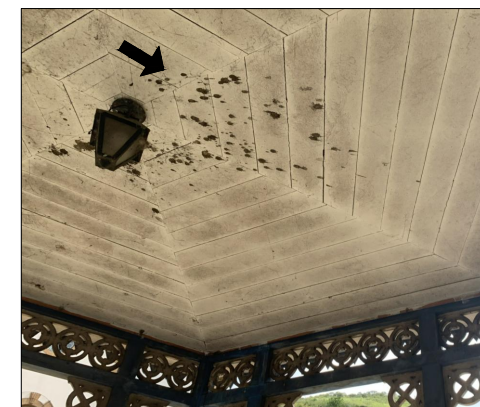
C – Detalhe da patina biológica na arandela  
Foto: Flávio Junior, 2021.

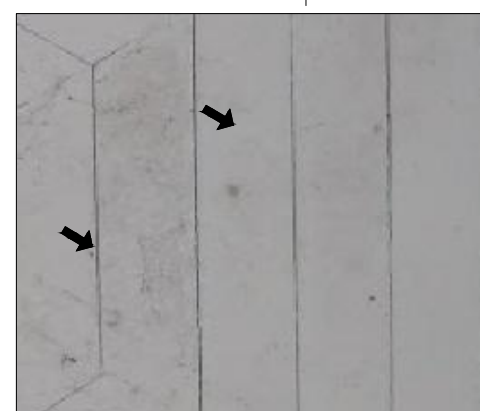
E – Detalhe da patina biológica no forro  
Foto: Flávio Junior, 2021.

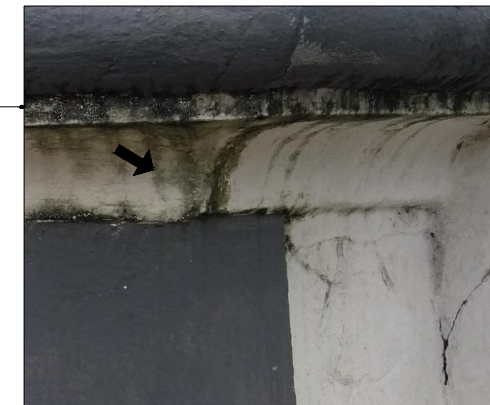
E – Detalhe biofilme (fungo) na cimalha  
Foto: Flávio Junior, 2019.

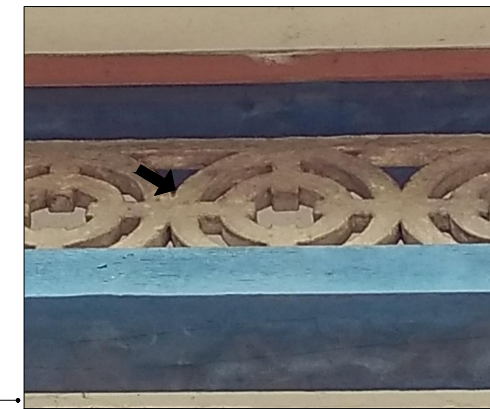
A – Detalhe sujidade nos ornatos  
Foto: Flávio Junior, 2019.

LEGENDA	DANO	AGENTE	CAUSAS PROVÁVEIS	MATERIAIS AFETADOS
	SUJIDADE	POEIRA E MICROORGANISMOS	EXPOSIÇÃO ÀS INTEMPERIES, POEIRA PROVIDA DA LINHA FÉRREA, TRAFEGO DE VEICULOS.	ORNATOS.
	APODRECIMENTO	FENÔMENOS DA NATUREZA(AÇÃO DE ÁGUAS PLUVIAIS).	EXPOSIÇÃO A IMTEMPERES, ACUMULO DE ÁGUAS PLUVIAS, CONDIÇÕES AMBIENTAIS PROPÍCIAS PARA A PROLIFERAÇÃO (UMIDADE, TEMPERATURA, MATÉRIA ORGÂNICA).	ESTRUTURAS DE MADEIRA.
	PERDA DO SUPORTE OU DESLOCAMENTO	AÇÃO ANTÓPICA, FENÔMENOS DA NATUREZA, (RAIOS UVA), ÁGUAS PLUVIAIS, AÇÃO DO TEMPO.	CONTATOS FÍSICOS EVENTUAIS, CONSTANTE EXPOSIÇÃO A IMTEMPERIES.	ESTRUTURAS DE MADEIRA. ORNATOS DE METAIS.

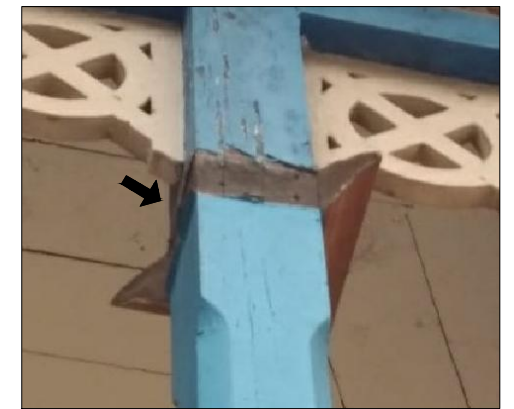
B – Detalhe perda do suporte  
Foto: Flávio Junior, 2019.

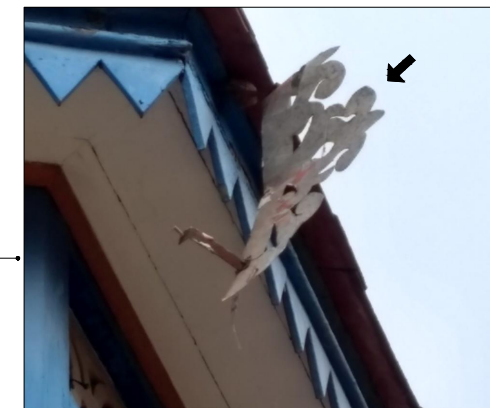
C – Detalhe deslocamento do ornato  
Foto: Flávio Junior, 2019.

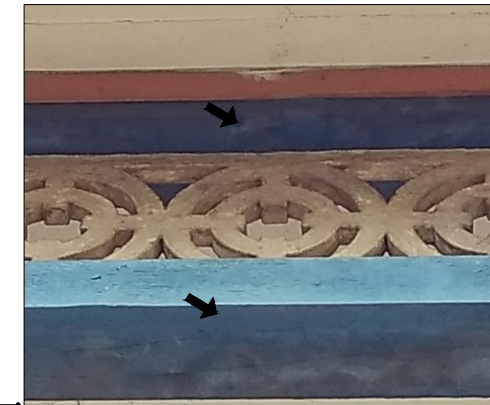
A – Detalhe perda da coloração  
Foto: Flávio Junior, 2019.

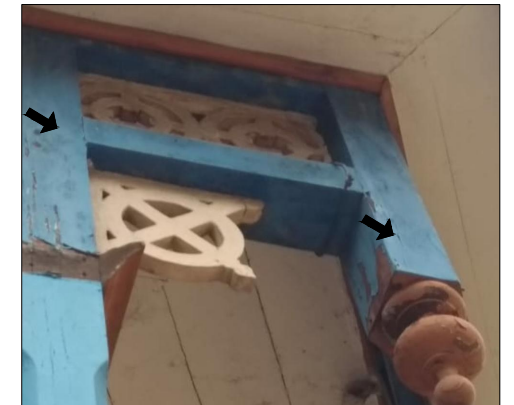
B – Detalhe perda da coloração  
Foto: Flávio Junior, 2019.

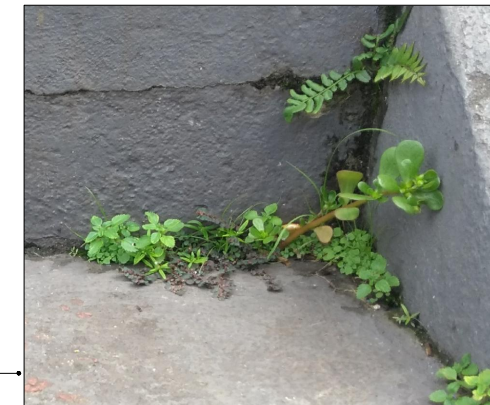
C – Detalhe vegetação na alvenaria  
Foto: Flávio Junior, 2019.

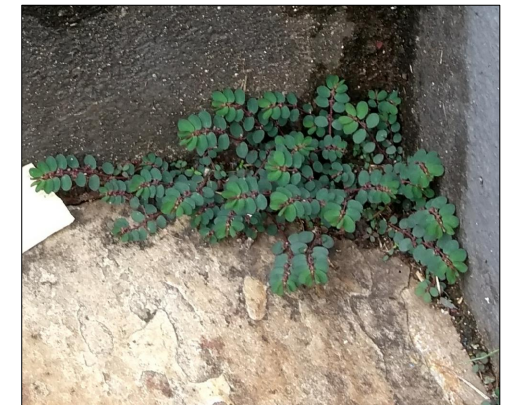
D – Detalhe vegetação na alvenaria  
Foto: Flávio Junior, 2019.

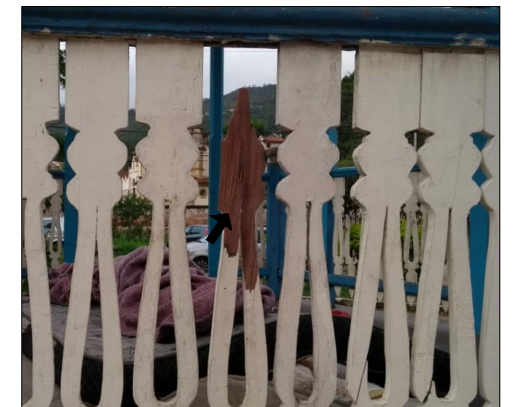
B – Detalhe deslocamento da balaustrada  
Foto: Flávio Junior, 2019.

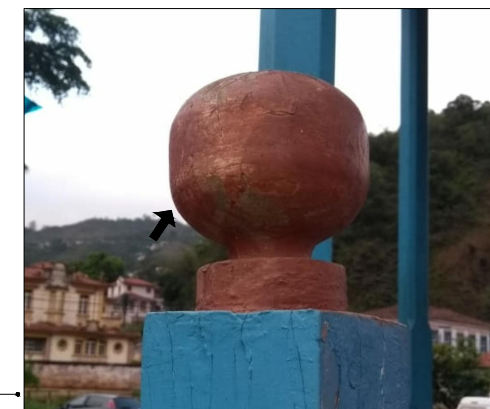
A – Detalhe craquelamento e perda da camada pictórica  
Foto: Flávio Junior, 2019.

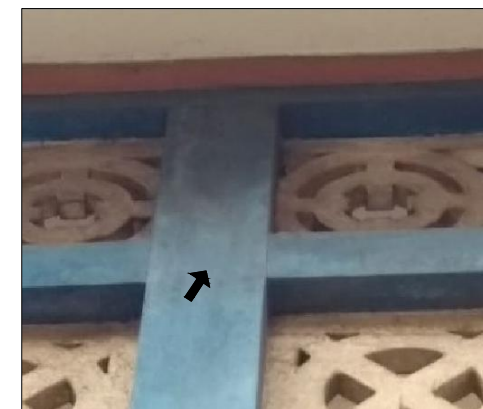
B – Detalhe perda da camada pictórica  
Foto: Flávio Junior, 2019.

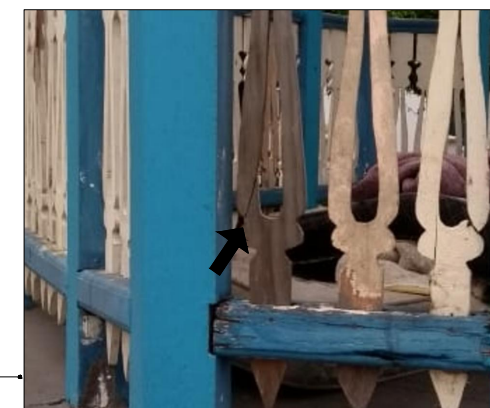
C – Detalhe perdida camada pictórica  
Foto: Flávio Junior, 2019.

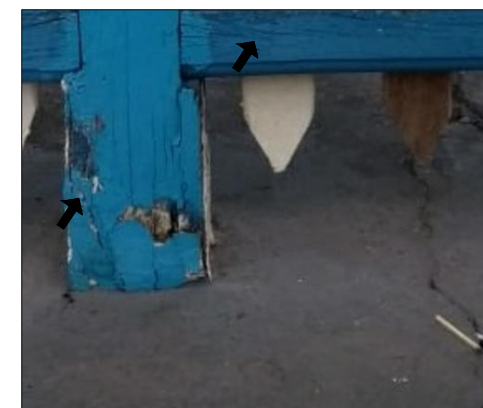
D – Detalhe craquelamento da camada pictórica  
Foto: Flávio Junior, 2019.

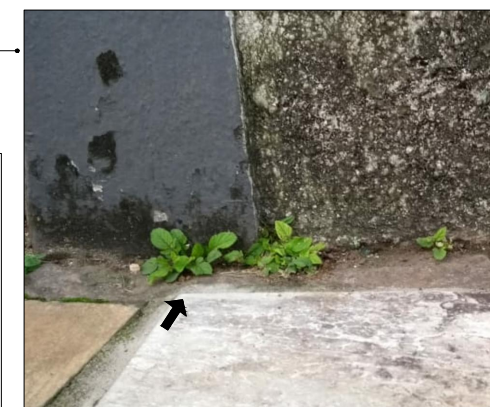
E – Detalhe vegetação de pequeno porte  
Foto: Flávio Junior, 2019.

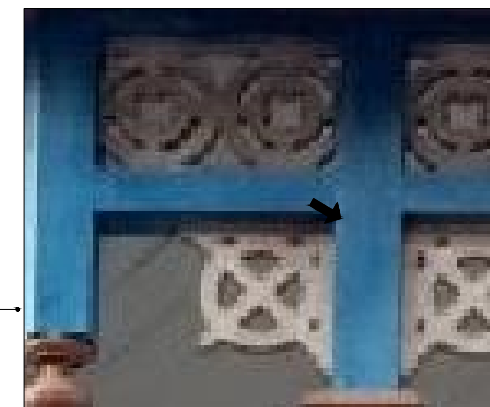
A – Detalhe perda da coloração da camada pictórica  
Foto: Flávio Junior, 2019.

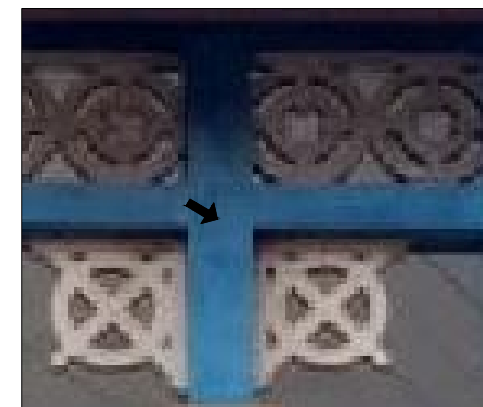
B – Detalhe perda da coloração da camada pictórica  
Foto: Flávio Junior, 2019.

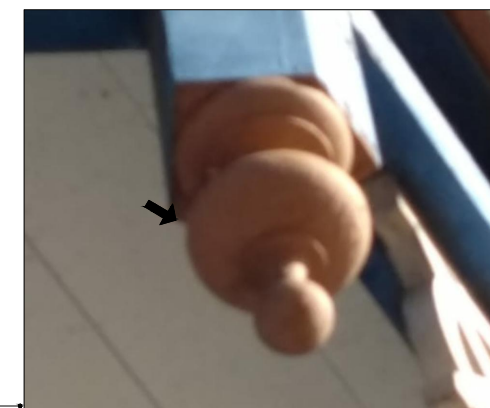
C – Detalhe perda da coloração da camada pictórica  
Foto: Flávio Junior, 2019.

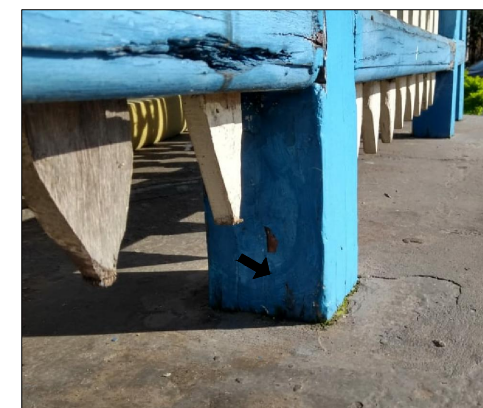
D – Detalhe apodrecimento da base do pilarete  
Foto: Flávio Junior, 2019.

A base dos Pilares e Pilaretes (FIG.20), se encontram com perda da camada pictórica e apodrecimento, esse segundo decorrente a ação de humidade e intempéries da natureza.

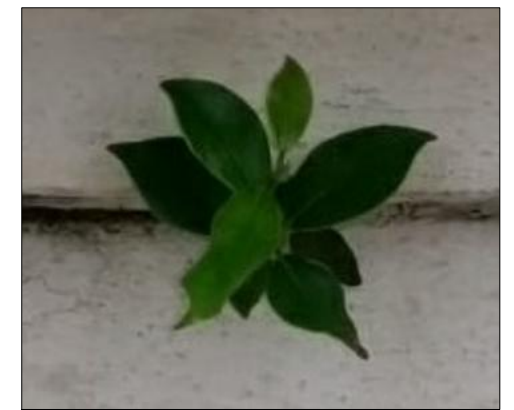
D – Detalhe da vegetação na alvenaria  
Foto: Flávio Junior, 2021.

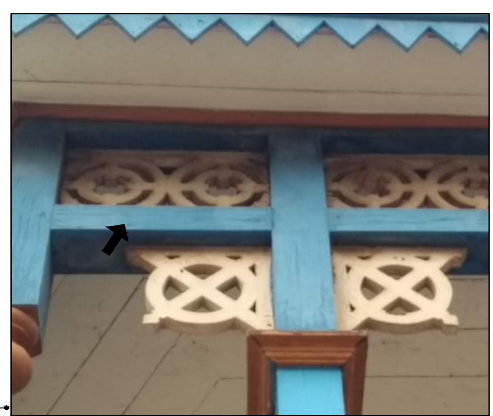
A – Detalhe da perda da coloração da camada pictórica  
Foto: Flávio Junior, 2021.

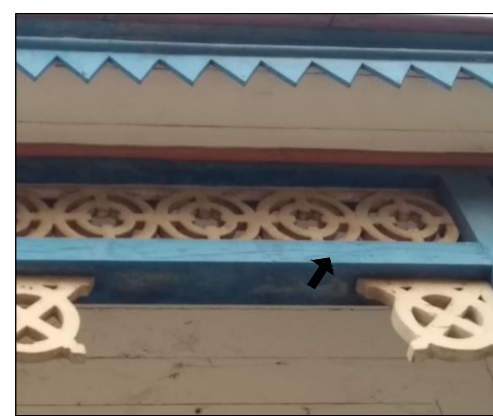
B – Detalhe da perda da coloração da camada pictórica  
Foto: Flávio Junior, 2021.

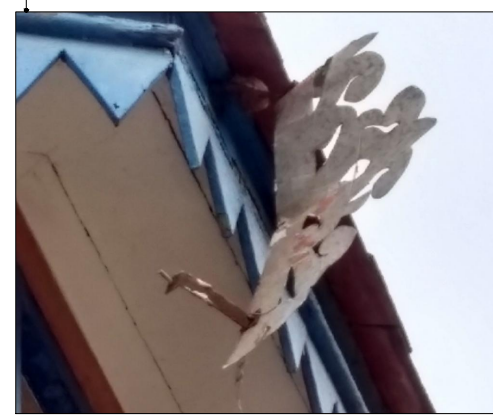
D – Detalhe do deslocamento do suporte  
Foto: Flávio Junior, 2021.

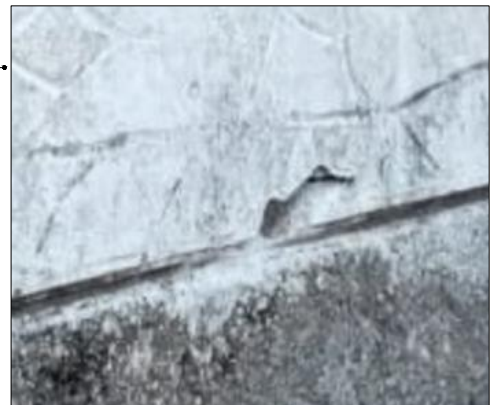
E – Detalhe Biofilme (fungos)  
Foto: Flávio Junior, 2021.

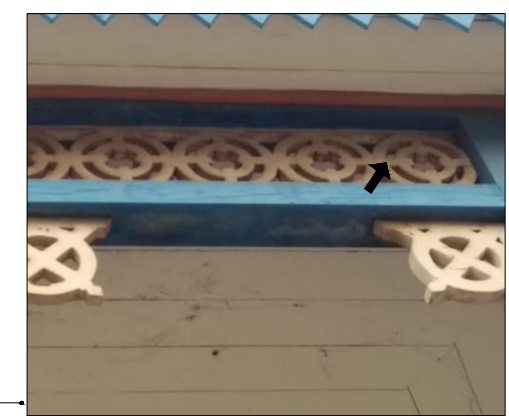
A – Detalhe Sujidade de nos ornatos  
Foto: Flávio Junior, 2021.

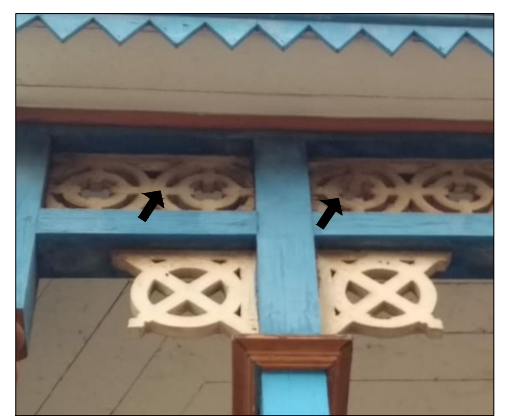
B – Detalhe Sujidade nos ornatos  
Foto: Flávio Junior, 2021.

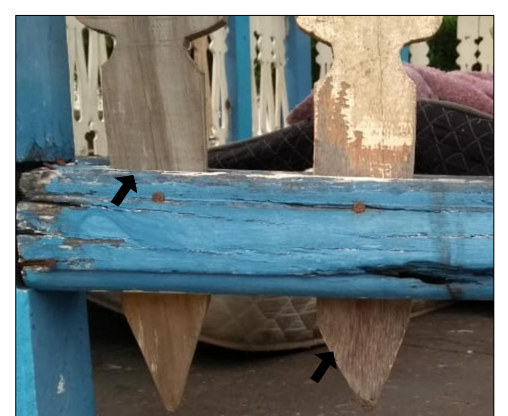
D – Detalhe Sujidade nos ornatos  
Foto: Flávio Junior, 2021.

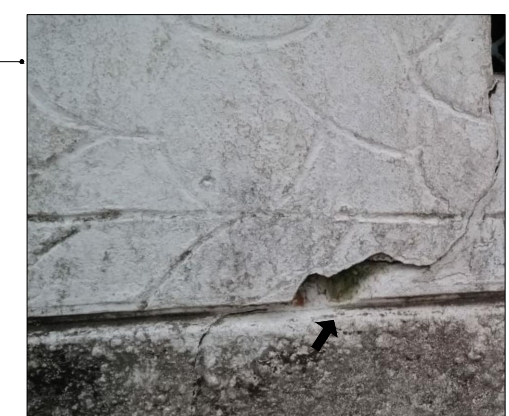
E – Detalhe biofilmes  
Foto: Flávio Junior, 2021.

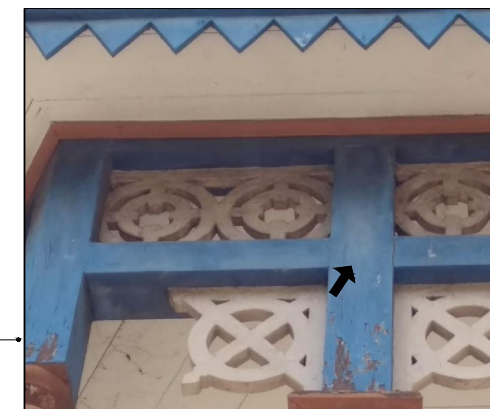
A – Detalhe perda da coloração da camada pictórica  
Foto: Flávio Junior, 2021.

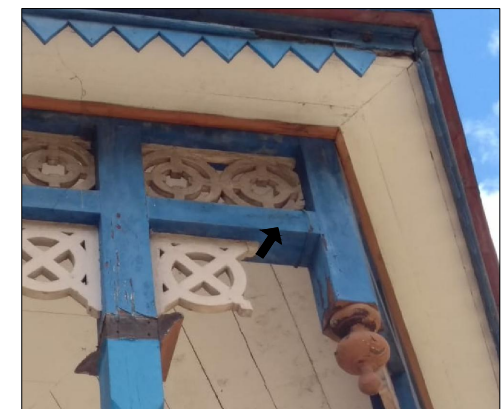
B – Detalhe perda da coloração da camada pictórica  
Foto: Flávio Junior, 2021.

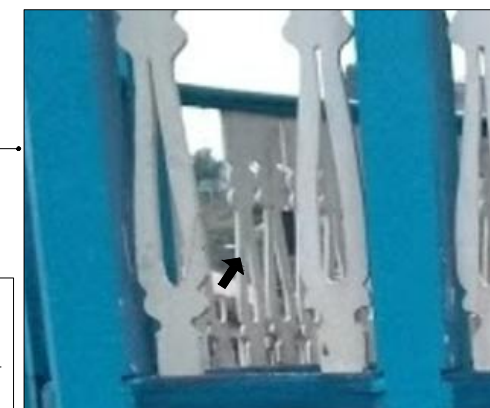
C – Detalhe perda do suporte  
Foto: Flávio Junior, 2021.

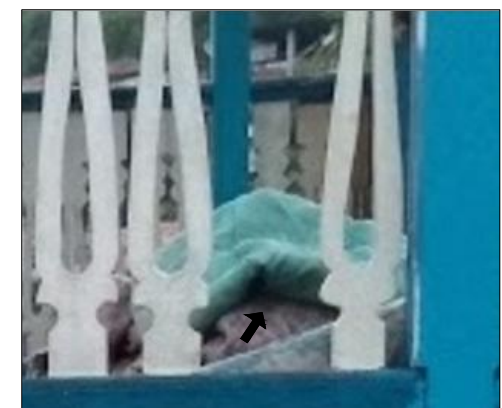
D – Detalhe perda do suporte  
Foto: Flávio Junior, 2021.

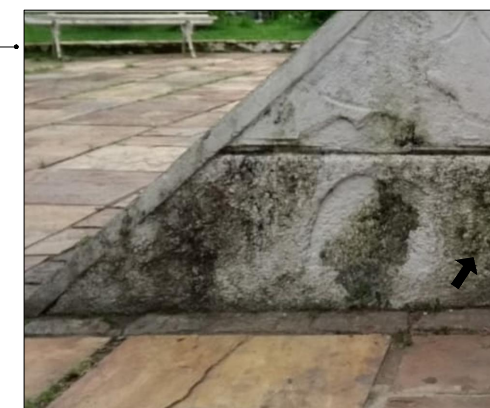
E – Detalhe Biofilme fungos  
Foto: Flávio Junior, 2021.

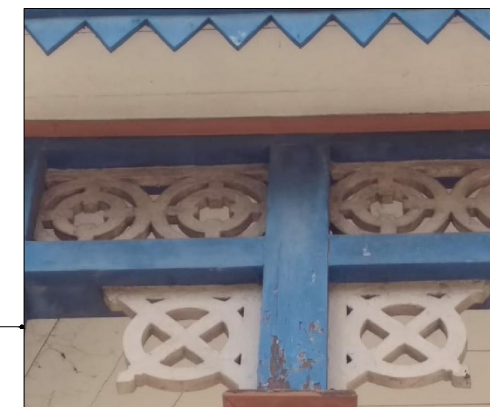
A – Detalhe perda da coloração da camada pictórica  
Foto: Flávio Junior, 2021.

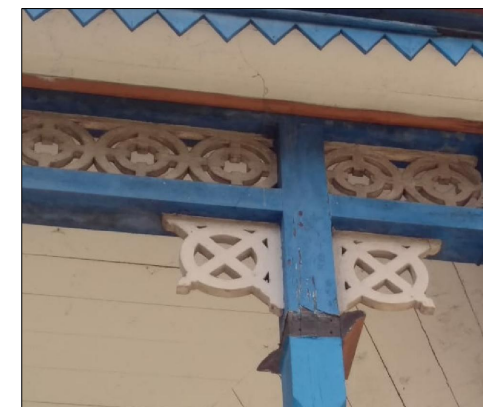
B – Detalhe perda da coloração da camada pictórica  
Foto: Flávio Junior, 2021.

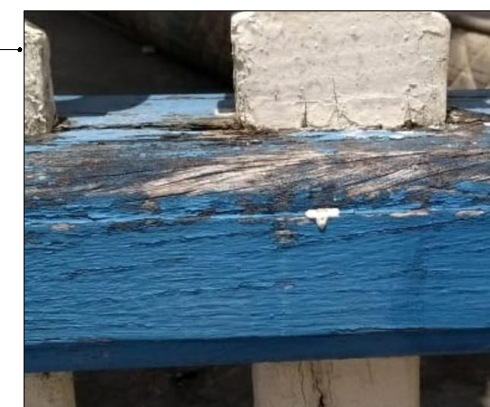
E – Detalhe perda da coloração da camada pictórica  
Foto: Flávio Junior, 2021.

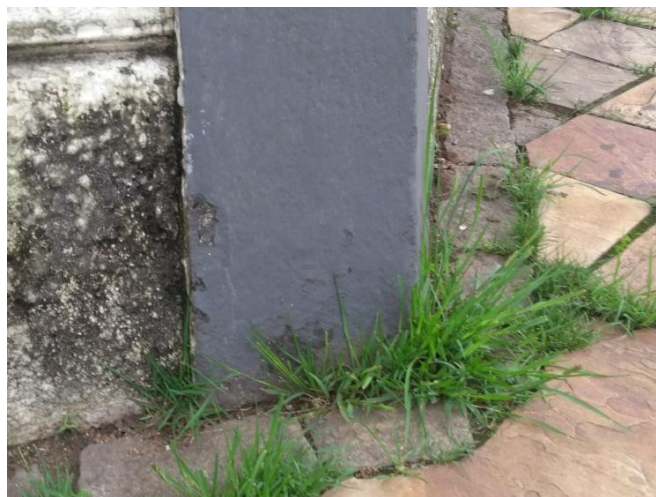
Na sua base inferior do mobiliário (FIG.23) nota-se a existência de vegetação de pequeno porte na extensão de todas as suas faces.

**Figura 23: Vegetação de pequeno porte**  
Fonte: Flávio Junior, 2021.

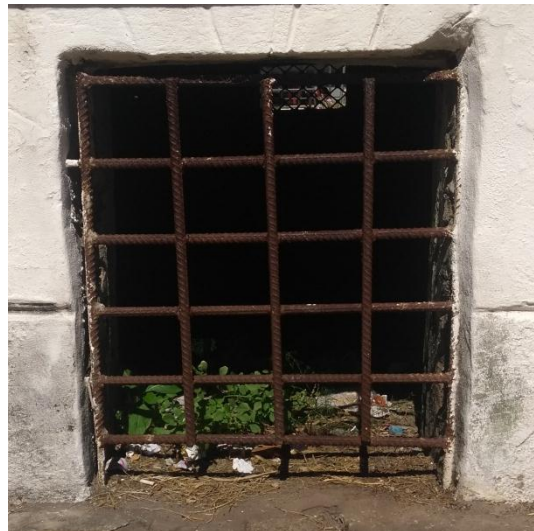
**Figura 25: Esquadria de vergalhão**  
Fonte: Flávio Junior, 2021.

27	RECOMPOSIÇÃO – A esquadria G1 será removida por falta de originalidade e será substituída por uma porta de abrir, com similaridade estética de G2 e G3.
<b>ILUMINAÇÃO</b>	
28	A fiação elétrica do ponto de iluminação deverá ser trocada, deverá ser instalado um tubo galvanizado para passagem dos cabos no entreforro. Deve-se instalar um sensor fotocélula, e a lâmpada deverá ser trocada por lâmpada de LED.
